Inventaire du petit patrimoine

IGUERANDE

Caractéristiques et enjeux du petit patrimoine sur la commune

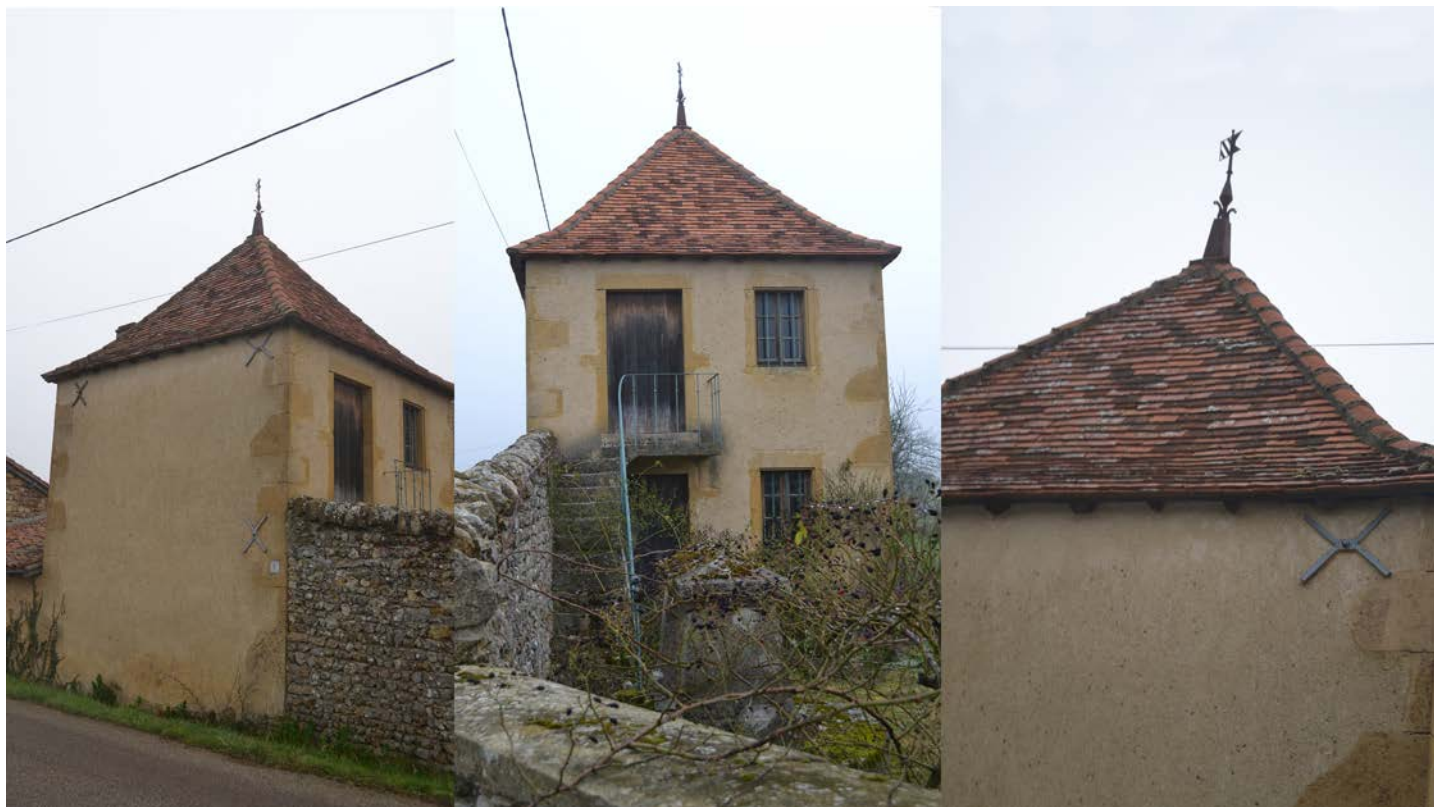
1

Bâtiment de base carrée, implanté en limite sur la rue, en prolongement d'un haut mur en silex caractéristique du Brionnais.

Sur deux niveaux, toiture quatre pans en petites tuiles plates surmontée d'une girouette en zinc ouvragée.

Encadrement d'ouvertures (2 portes et 2 fenêtres) et chaînages d'angles en pierres de taille dorées. Enduit extérieur en bon état. Tirants en croix de St André.

L'ensemble semble globalement en bon état et entretenu. Toutefois sa destination de four à pain n'est pas forcément évidente à première vue.

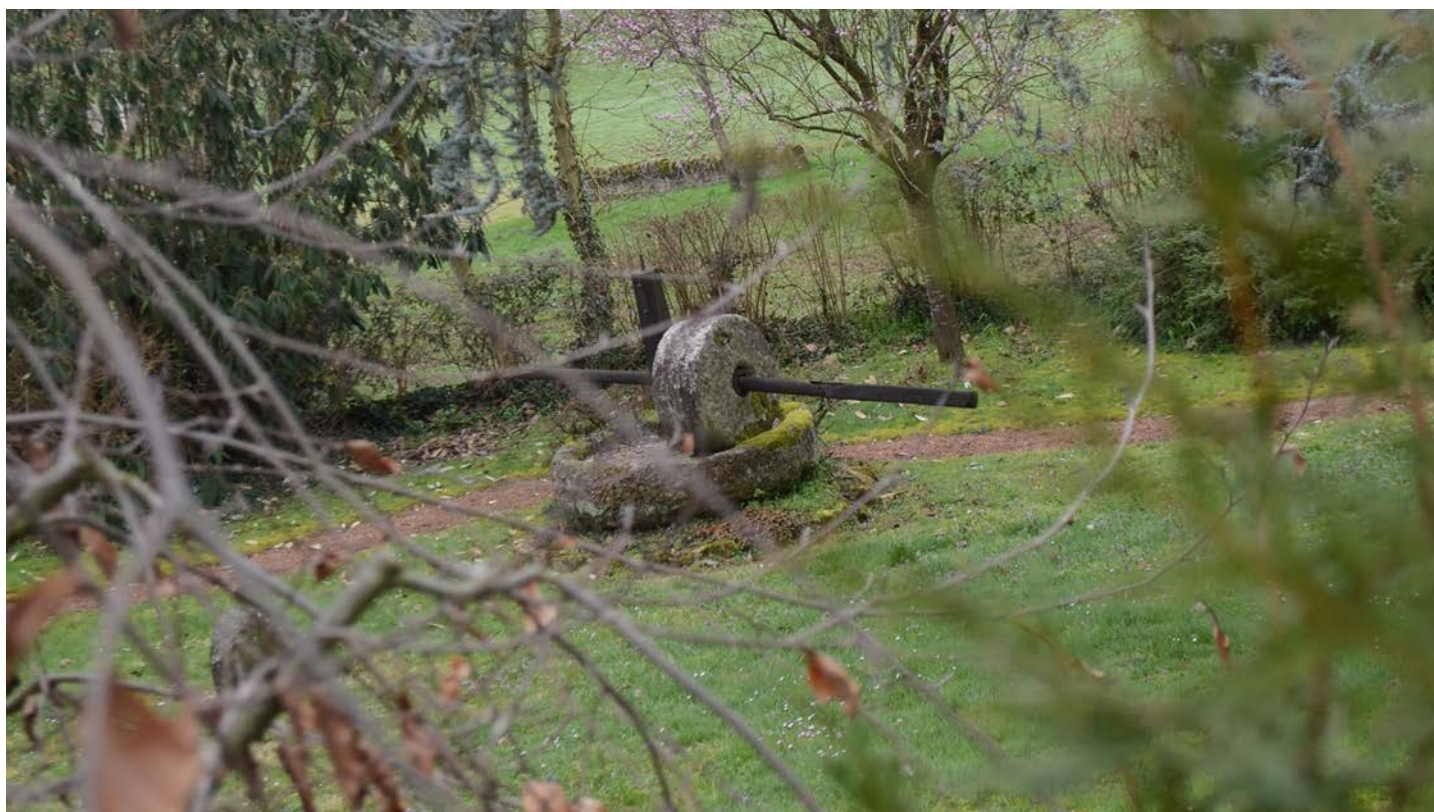
2

Meule en pierre installée dans un jardin privé.

Peu visible de l'espace public.

Ne présente pas d'intérêt au regard de l'ensemble des ouvrages de petit patrimoine recensé.

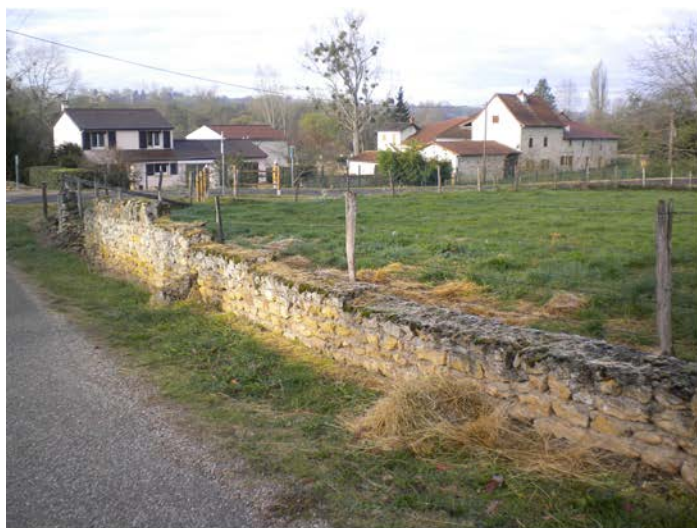
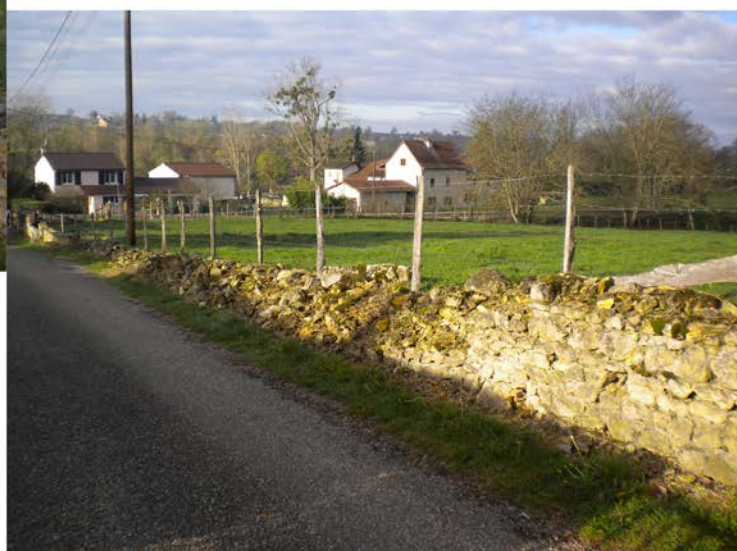
3

Une partie a été reprise, vers le bas de la rue. Toutefois cette partie ne comporte pas de couronnement lui garantissant sa pérennité.

Une partie située plus haut dans la rue est en train de s'effondrer. Le couronnement en pierre sur chant a disparu sur toute la partie visible. Cette dégradation tend à fragiliser l'ouvrage à plus ou moins long terme.

Reprendre le mur sur les parties détériorées ou tombées permettra de pérenniser l'ouvrage et notamment les parties saines existant encore.

Il sera important de reprendre le mur sans tarder afin de pérenniser l'ensemble de l'ouvrage.

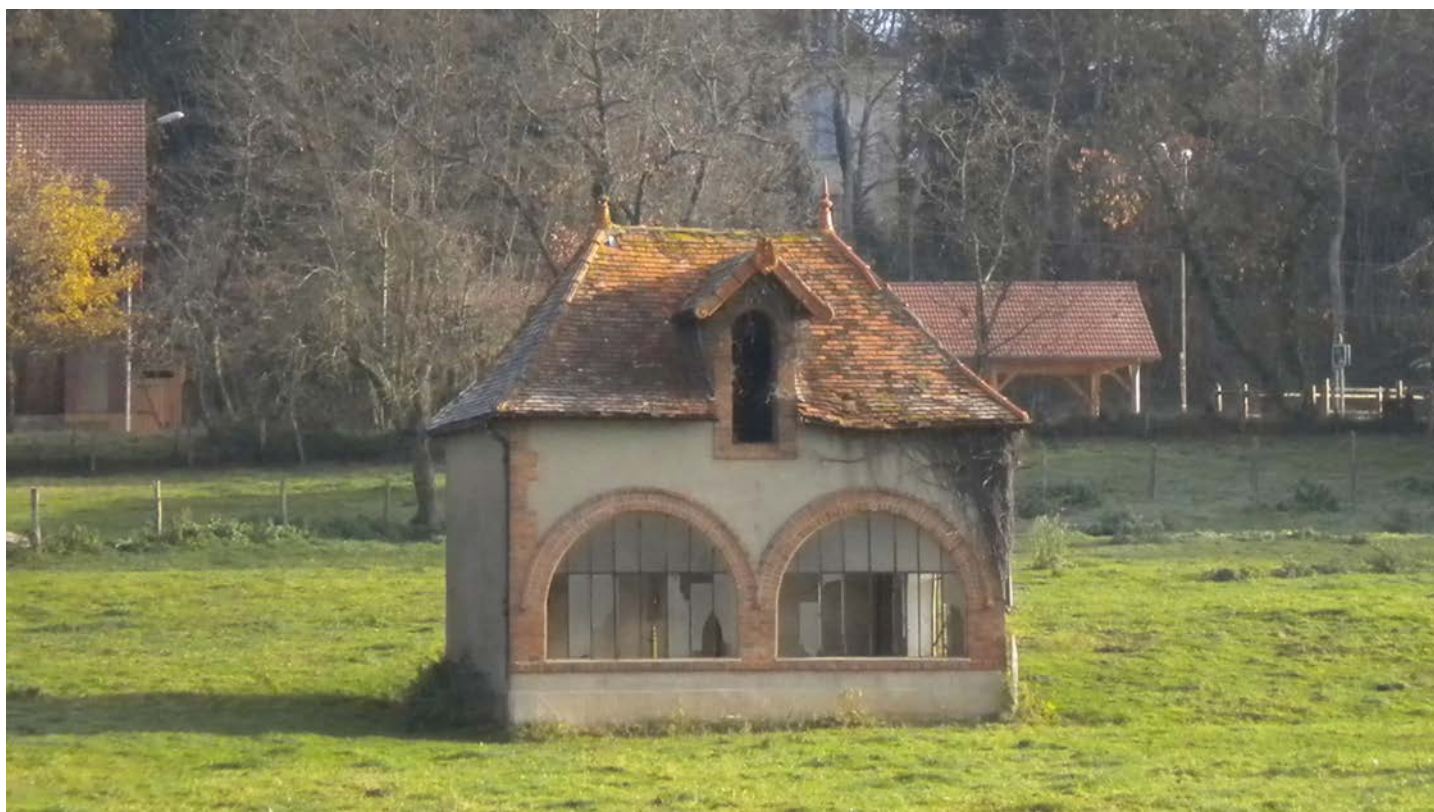
Petit édifice implanté dans un champ privé où paissent des vaches. Construit sur une base rectangulaire. Ouvert sur deux faces et fermé sur les deux autres. En façade principale, larges ouvertures en arc ornés de briques et vitrages aux montants et partitions métalliques. En toiture petite lucarne haute centrale, encadrée de briques également. Sur la deuxième façade ouverte, en latérale, porte permettant d'accéder à l'intérieur de l'ouvrage. Toiture 4 pans en petites tuiles plates. Les chaînages d'angle sont également en briques sur la façade principale. L'édifice semble peu entretenu et en mauvais état.

Reprendre la toiture et les vitrages pour pérenniser l'ouvrage en le mettant hors d'eau.

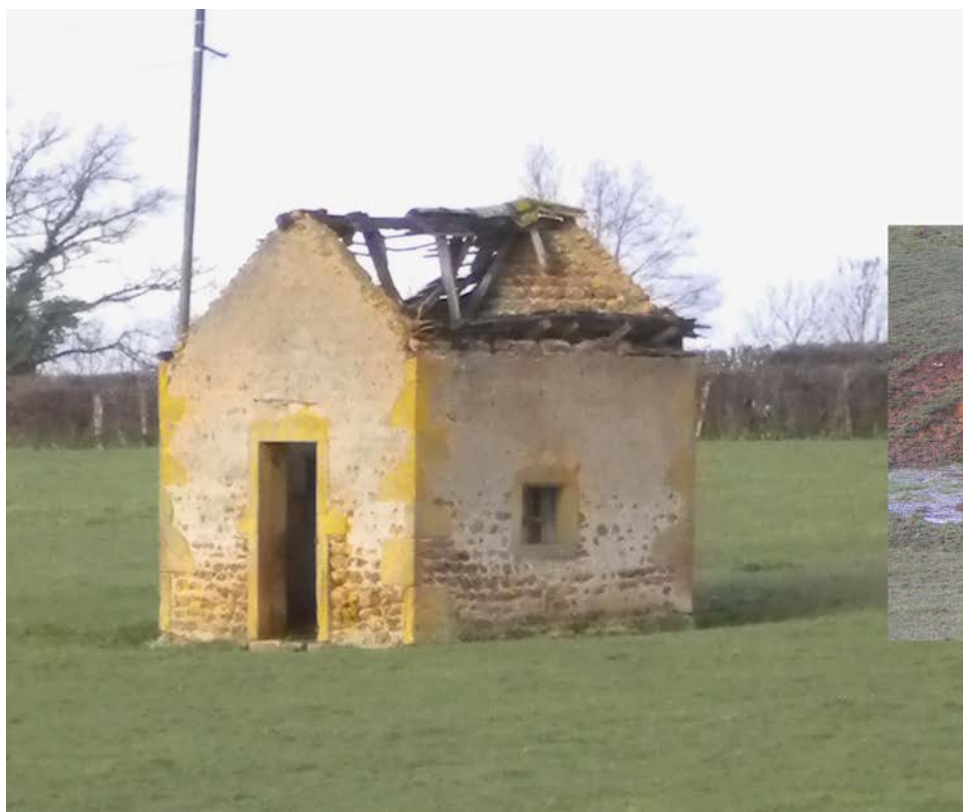
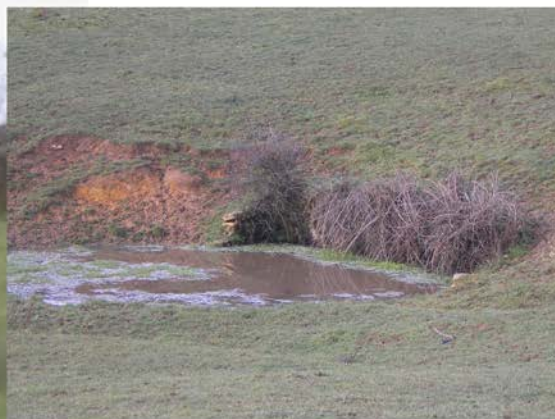
5

Cabane de vigne composée d'une pièce unique, située au milieu des prés (les vignes ayant disparu). De base rectangulaire, murs en pierres autrefois enduits. Encadrements d'ouvertures et chaînages d'angles marqués en pierres jaunes caractéristiques du Brionnais. Toiture deux pans effondrée. Ouverture en pignon par une porte et petite fenêtre sur le mur gouttereau (les autres façades ne sont pas visibles). Présence d'un crot en contrebas.

Cet ouvrage n'existe plus, la cabane s'est écroulée.

Reprendre la toiture et les menuiseries des ouvertures pour mettre l'ouvrage hors d'eau.
Reprendre les enduits pour assurer la pérennité des murs.
Fermer la cabane pour la protéger des animaux.

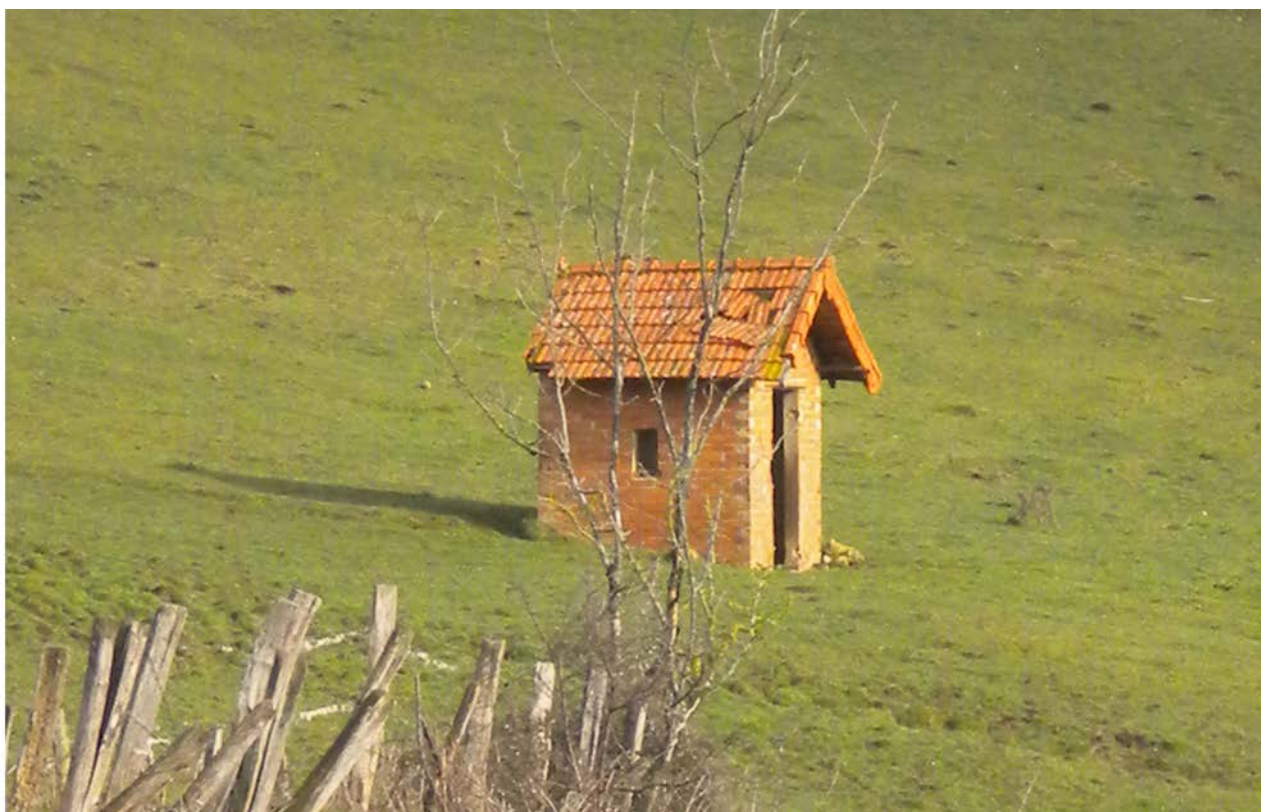
6

Cabane de vigne composée d'une pièce unique, située au milieu des prés (les vignes ayant disparu). De base rectangulaire, murs en briques. Toiture deux pans en tuiles mécaniques. La couverture présente des tuiles manquantes ou glissantes. Rive débordante en pignon proposant un abri côté porte. Ouverture en pignon par une porte face à la pente. Petite fenêtre sur le mur gouttereau (les autres façades ne sont pas visibles).

Reprendre la toiture et les menuiseries des ouvertures pour mettre l'ouvrage hors d'eau et la protéger des animaux.

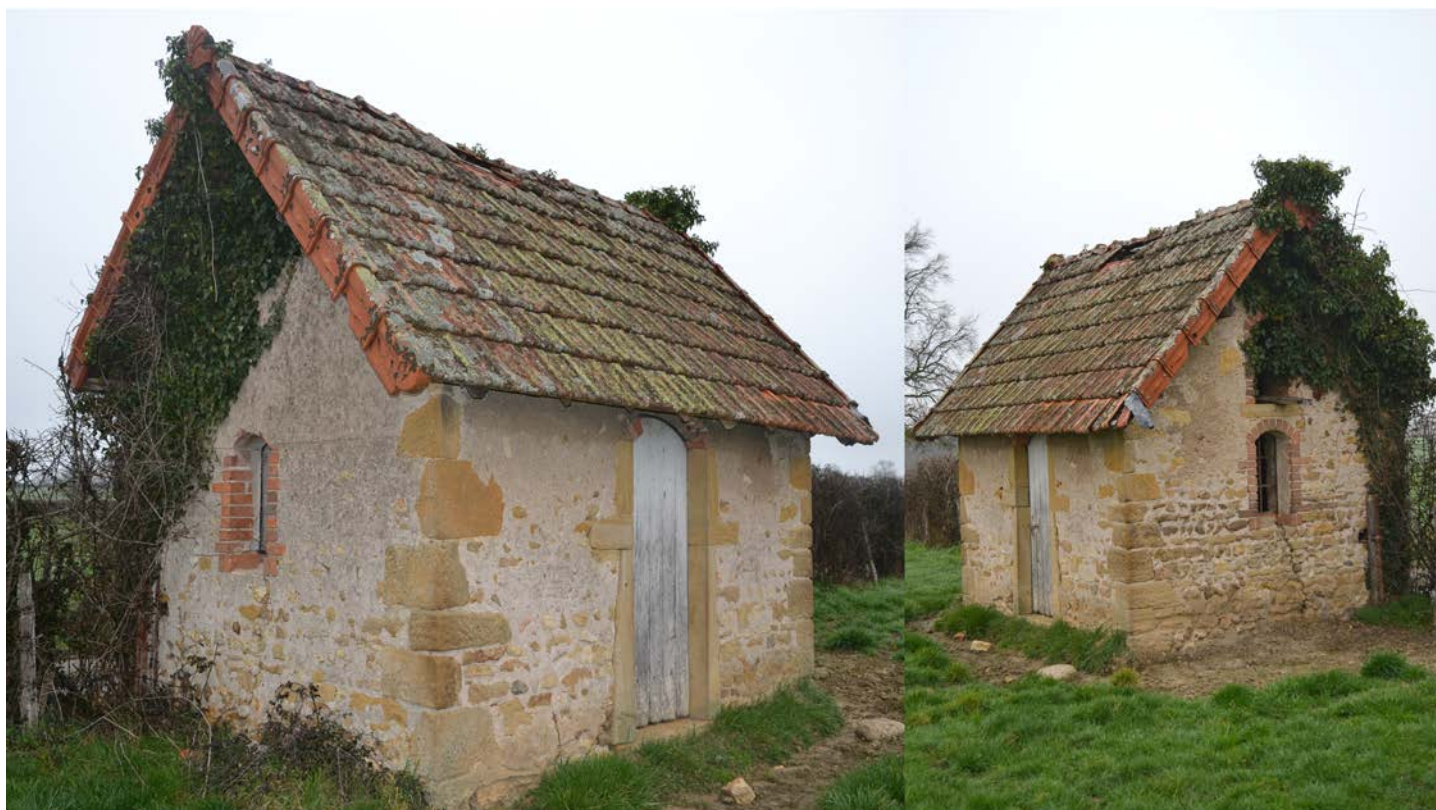
7

Cabane de vigne composée d'une pièce unique, située en bordure de prés, contre une haie en partie préservée. De base rectangulaire, murs en pierres en partie enduites.

Toiture deux pans en tuiles mécaniques dont certaines manquantes. Rive débordante.

Ouvertures sur chaque pignon de petites fenêtres présentant encore les menuiseries sans vitrages.

Encadrements de briques. Sur l'un des pignons présence d'une seconde fenêtre haute portant à croire à la présence d'un étage (ou du moins d'un plancher) intérieur. Fissure en partie basse, sous la fenêtre. Porte pleine en bois, encadrement de pierres jaunes typique du Brionnais sur le mur gouttereau.

Présence de lierre sur les deux pignons, jusqu'au toit et probablement sur la 4^e façade non visible implantée le long de la haie.

Reprendre la toiture et les menuiseries des ouvertures pour mettre l'ouvrage hors d'eau.

Reprendre les enduits pour assurer la pérennité des murs.

Ôter le lierre qui risque de détériorer les murs.

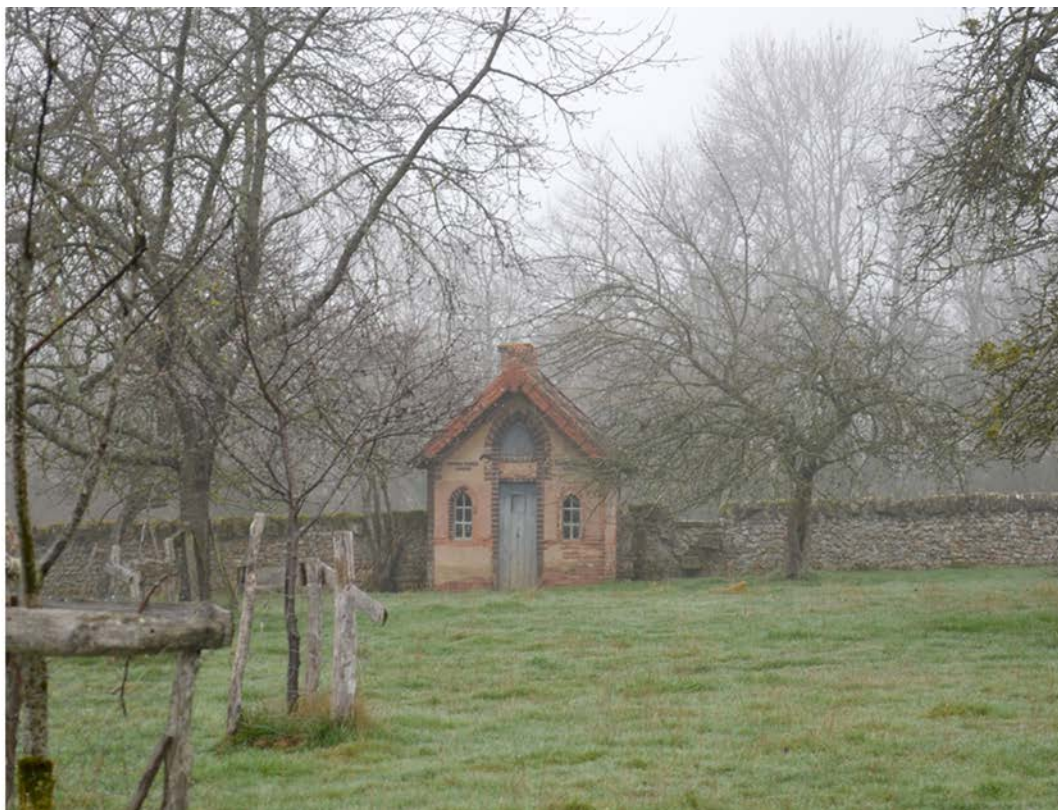
8

Cabane composée d'une pièce unique, située en bordure d'une propriété, implantée le long d'un important linéaire de mur en pierre (en mauvais état) surmonté de pierres sur champs.

De base rectangulaire, murs visiblement en briques enduites. Encadrements des ouvertures, chaînages d'angles et modénatures peintes dans l'enduit, de teinte plus foncée.

Toiture deux pans peu visible. Rive débordante en façade principale.

Une seule face visible, le pignon principal présentant de nombreuses ouvertures : une porte pleine en bois surmontée d'un fenestron en arc brisé plein en bois, deux petites ouvertures de chaque côté de la porte.

Reprendre la toiture et les menuiseries des ouvertures pour mettre l'ouvrage hors d'eau.

Reprendre les enduits et leur modénature pour assurer la pérennité des murs et l'esthétique de l'ouvrage.

Reprendre le mur d'enceinte de la propriété pour éviter qu'il n'entraîne dans sa chute un pan de la cabane.

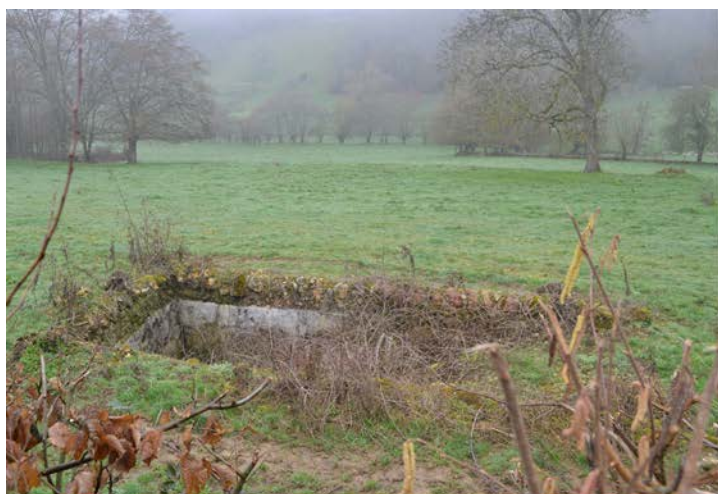
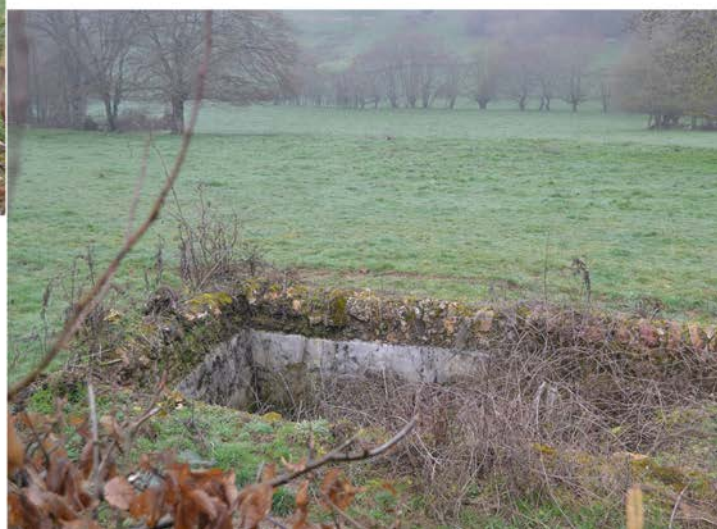
9

Trou d'eau maçonné, généralement aménagé pour permettre aux bêtes de se désaltérer.

Toutefois ce crot a été repris entièrement au ciment en partie basse.

Seules les pierres sommitales sont restées visibles.

La végétation semble se développer de manière importante.

Ouvrage présentant peu d'intérêt au regard de l'inventaire général.

Ôter la végétation qui risque de détériorer l'ouvrage.

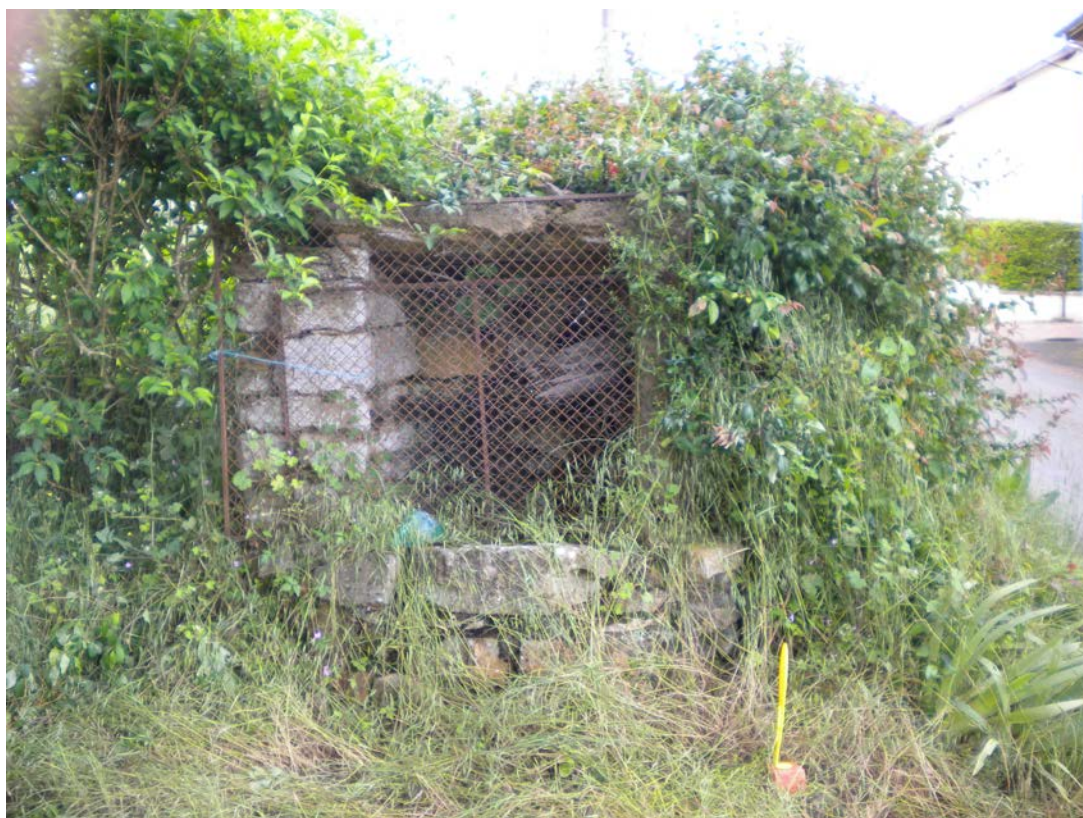
10

Soubassement en pierre peu visible mais semblant comporter des pierres déchaussées et peu de joints. Margelle composée de plusieurs pierres semblant également avoir bougé.

Deux murs en pierres maçonnées de chaque côté et une dalle sommitale.

Grille de protection en métal à maille fine.

Tambour visiblement cassé.

Végétation expansive de tous côtés.

- Limiter le développement de la végétation.
- reprendre les joints des pierres sur l'ensemble de l'ouvrage pour en pérenniser la stabilité.

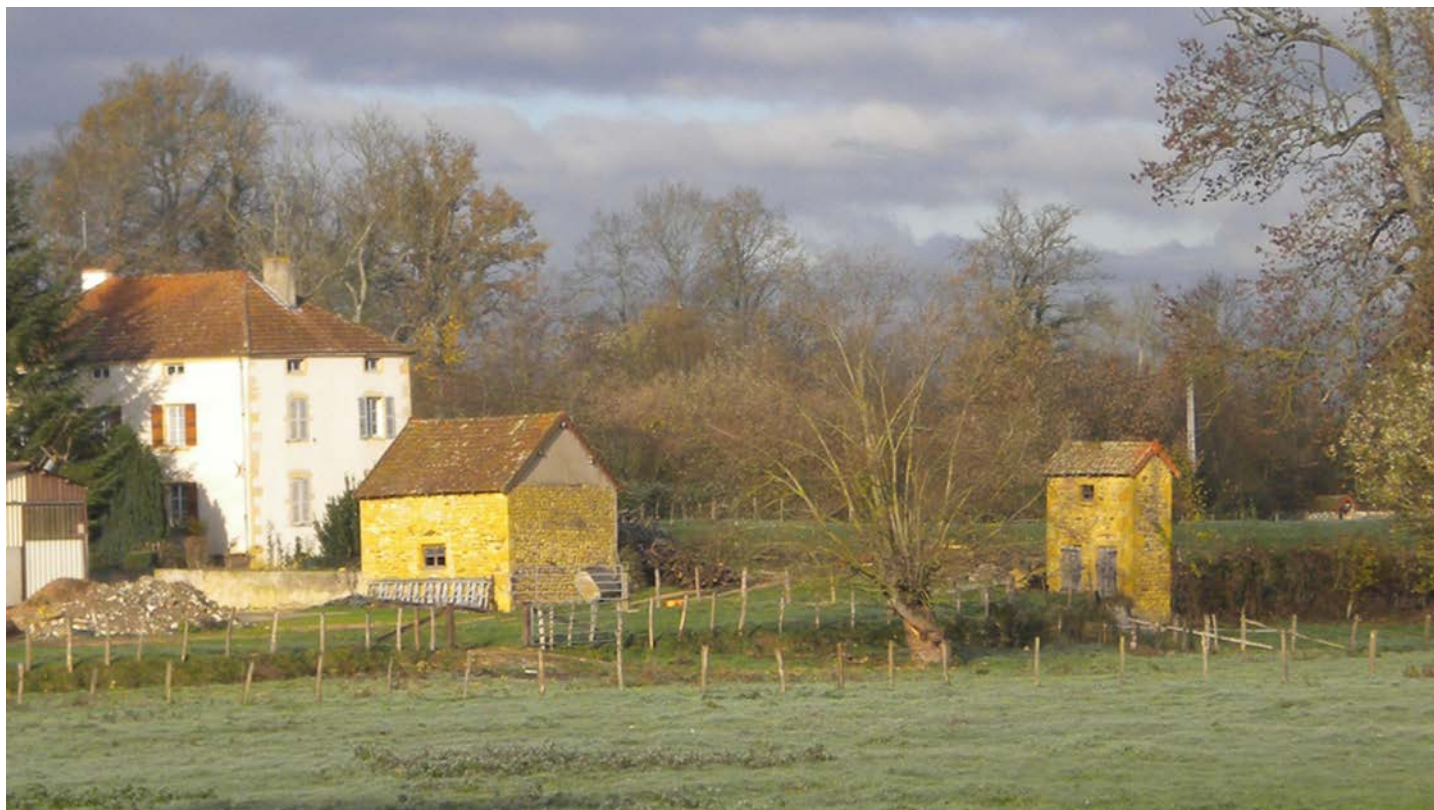
11

Pigeonnier (ou cabane) composé sur un plan rectangulaire. Relativement étroit et très élancé en hauteur. Murs en pierres apparentes. Toiture deux pans en tuiles mécaniques. Chaînages d'angles et encadrements d'ouvertures en pierres jaunes. En face principale deux portes pleines en bois sur le niveau bas et un petit fenestron (passage des oiseaux ?) en partie haute.

Le maintenir en état en entretenant régulièrement toiture et menuiseries.

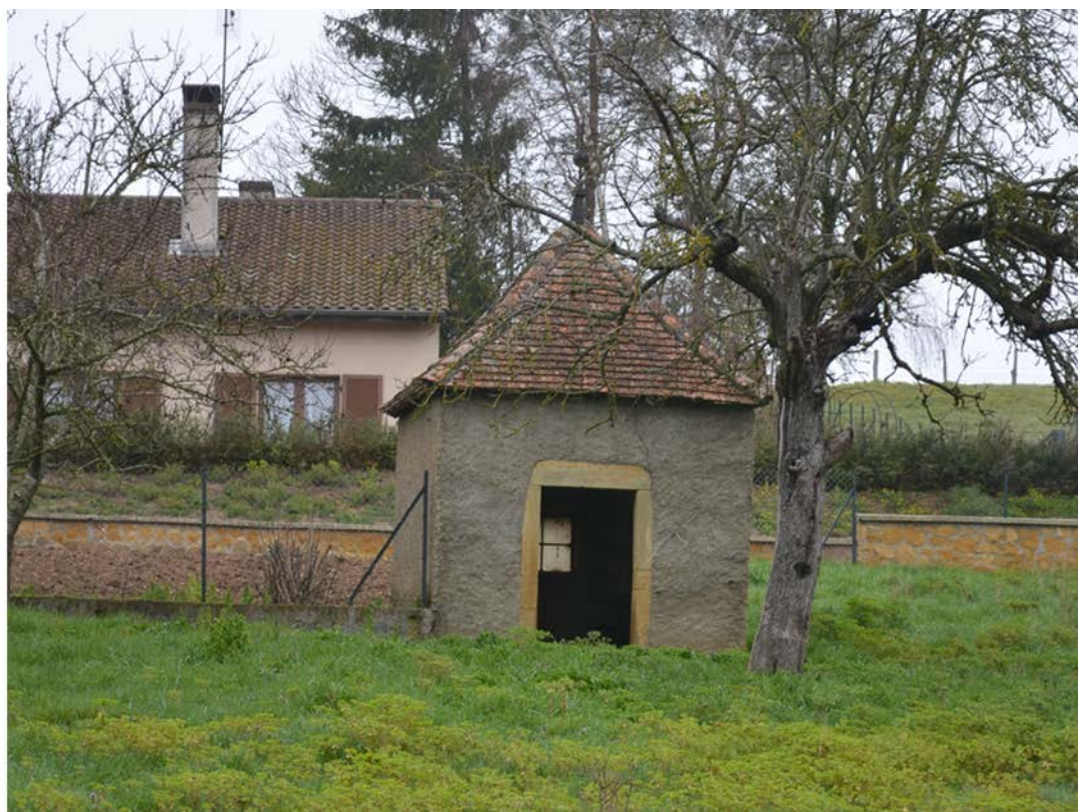
12

Cabane composée d'une pièce unique. Aujourd'hui elle se situe en limite d'un jardin privé mais elle devait être au milieu des vignes autrefois.

De base rectangulaire, murs totalement recouverts d'un enduit épais en ciment, peu esthétique. Encadrements des ouvertures en pierre jaunes.

Toiture quatre pans en petites tuiles plates surmontés d'un épi de toiture en métal.

Une seule face visible présentant une porte totalement ouverte, sans menuiserie. Une petite fenêtre est visible sur le mur opposé, par transparence. Elle semble comporter un vitrage.

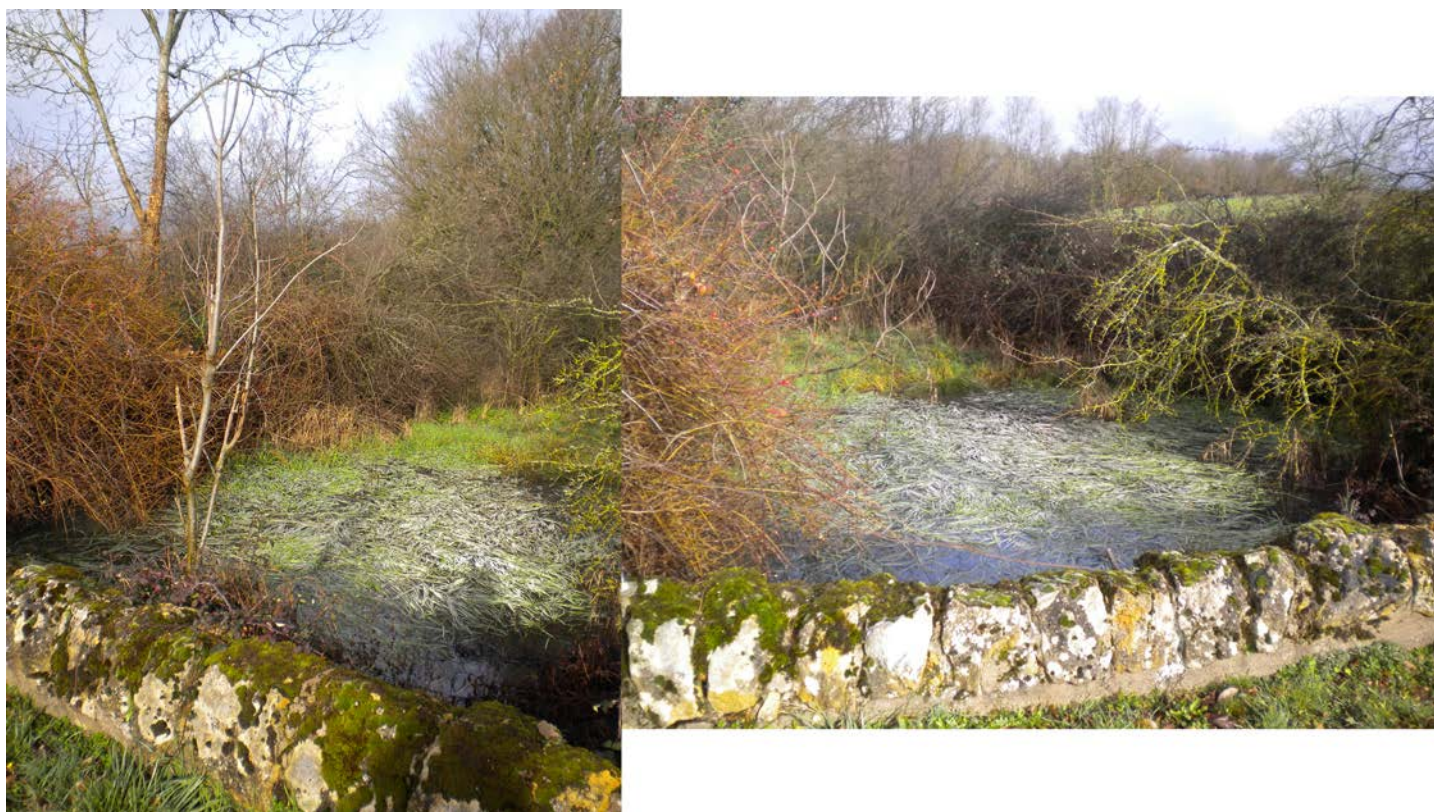
14

Crot en pierre dont il est difficile de déterminer la qualité et les composantes architecturales.

Muret en pierre visible sur le devant et importante végétation semblant se développer de manière importante.

Lichens et mousses sur les pierres du mur.

Cet ouvrage sert de rétention d'eau et il est souvent à sec à partir de fin avril.

Limiter le développement de la végétation pour pérenniser l'ouvrage.

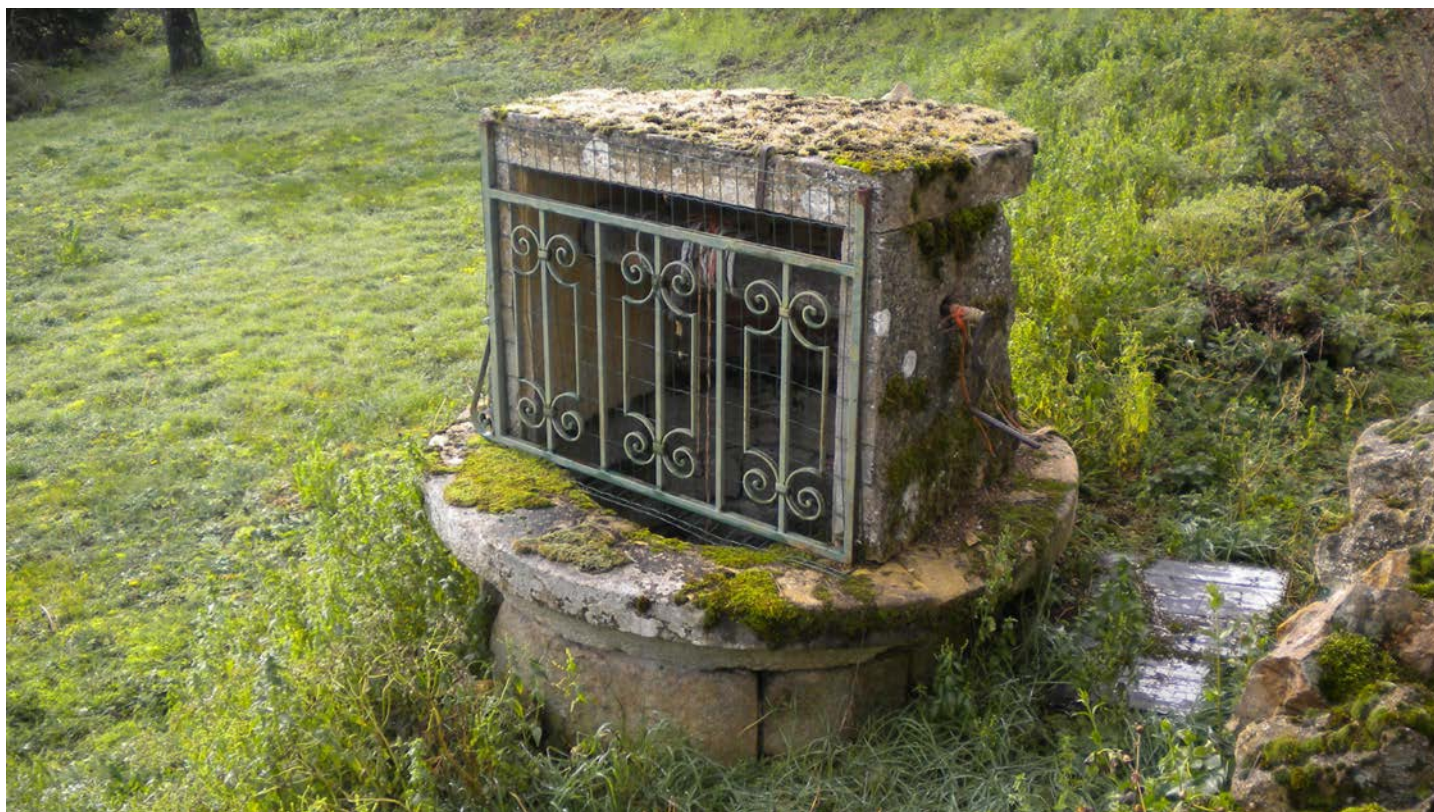
Puits privé situé en bordure de jardin, le long d'un mur.
Soubassement en pierres debout. Margelle de deux pierres taillées. Joint épais en ciment entre le soubassement et la margelle.
Deux pierres latérales et une pierre sommitale.
L'ensemble est très moussu.
L'arrière du puits n'est pas visible.
Grille en fer peinte en vert en face principale, doublée d'un grillage souple.
Présence de la manivelle et du tambour.

Nettoyer à la brosse douce pour ôter les mousses.

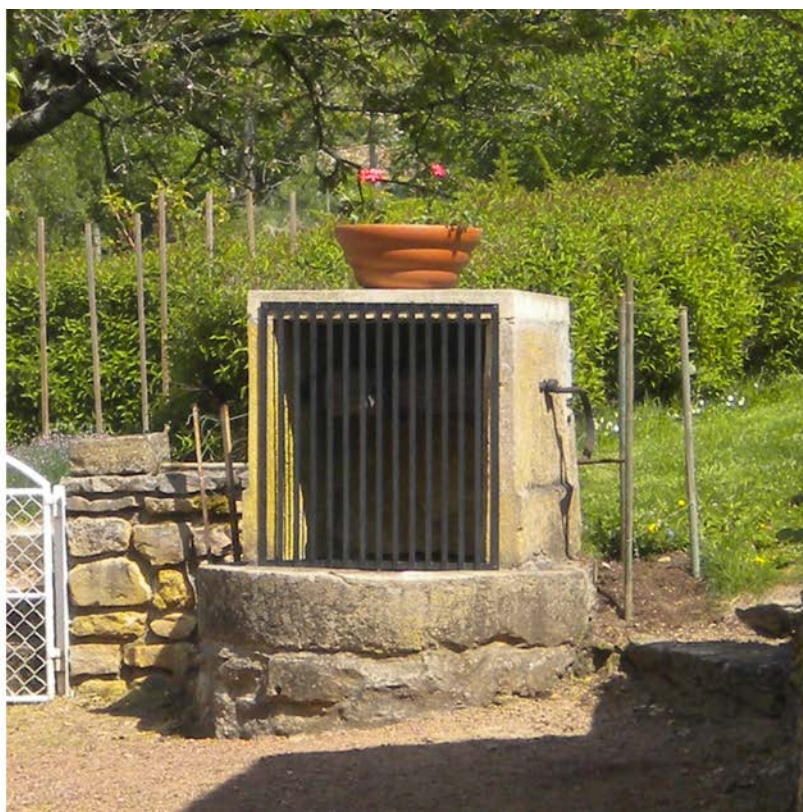
17

Puits privé situé au fond d'une cour. Environnement de hauts murs de pierres.

Soubassement en pierres.

Margelle en pierre taillée.

Deux pierres latérales et une pierre sommitale à priori reprises récemment.

Grille en fer à trame étroite récente.

Présence de la manivelle et du tambour.

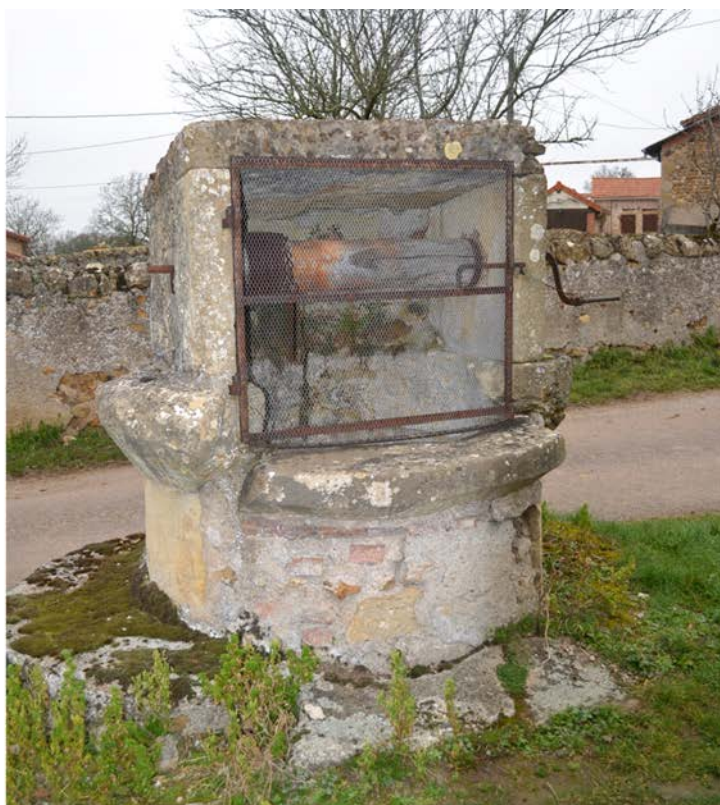
18

Puits privé situé en bord de rue, sur de larges dalles de pierre.

Soubassement en pierres enduites au ciment.

Margelle en pierres taillées présentant 2 niveaux différents (d'origine ?).

L'ensemble semble avoir été repris sur le devant avec une mise en œuvre grossière et peu esthétique.

Deux pierres latérales et une pierre semblant en bon état général.

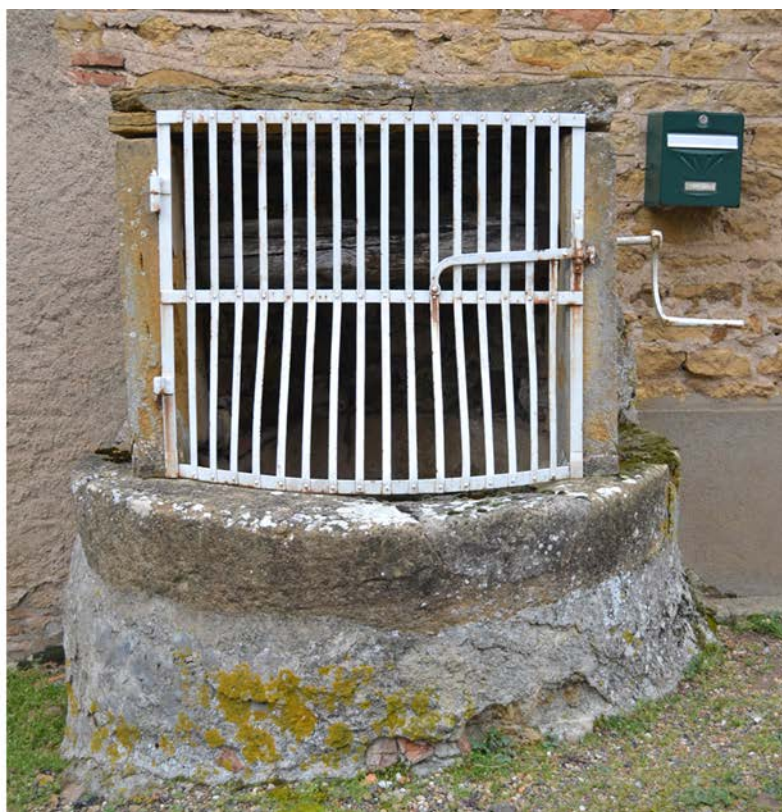
19

Puits privé situé contre un mur d'habitation.
Soubassement recouvert d'un enduit épais au ciment.
Margelle en pierres taillées.
Deux pierres latérales et une pierre sommitale se délitent.
L'arrière du puits n'est pas visible.
Grille en fer peinte en gris clair à trame étroite.
Présence de la manivelle et du tambour.

Vérifier la pierre sommitale et la changer si les désordres semblent trop importants.

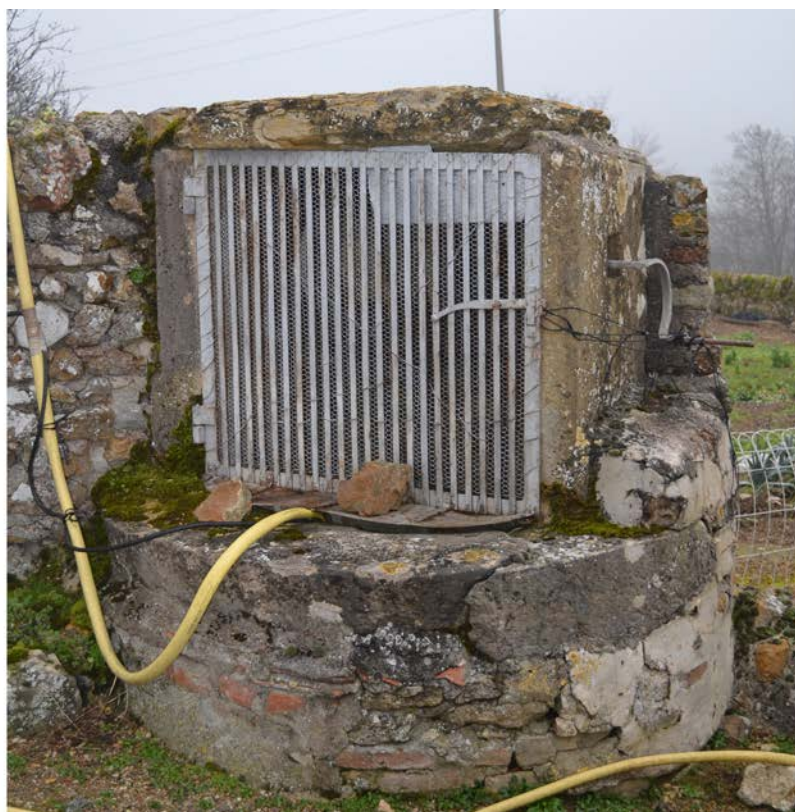
20

Puits privé situé contre un mur semblant envelopper le puits sur l'arrière avec un retour latéral.

Soubassement recouvert d'un enduit au ciment peu esthétique et dégradé.

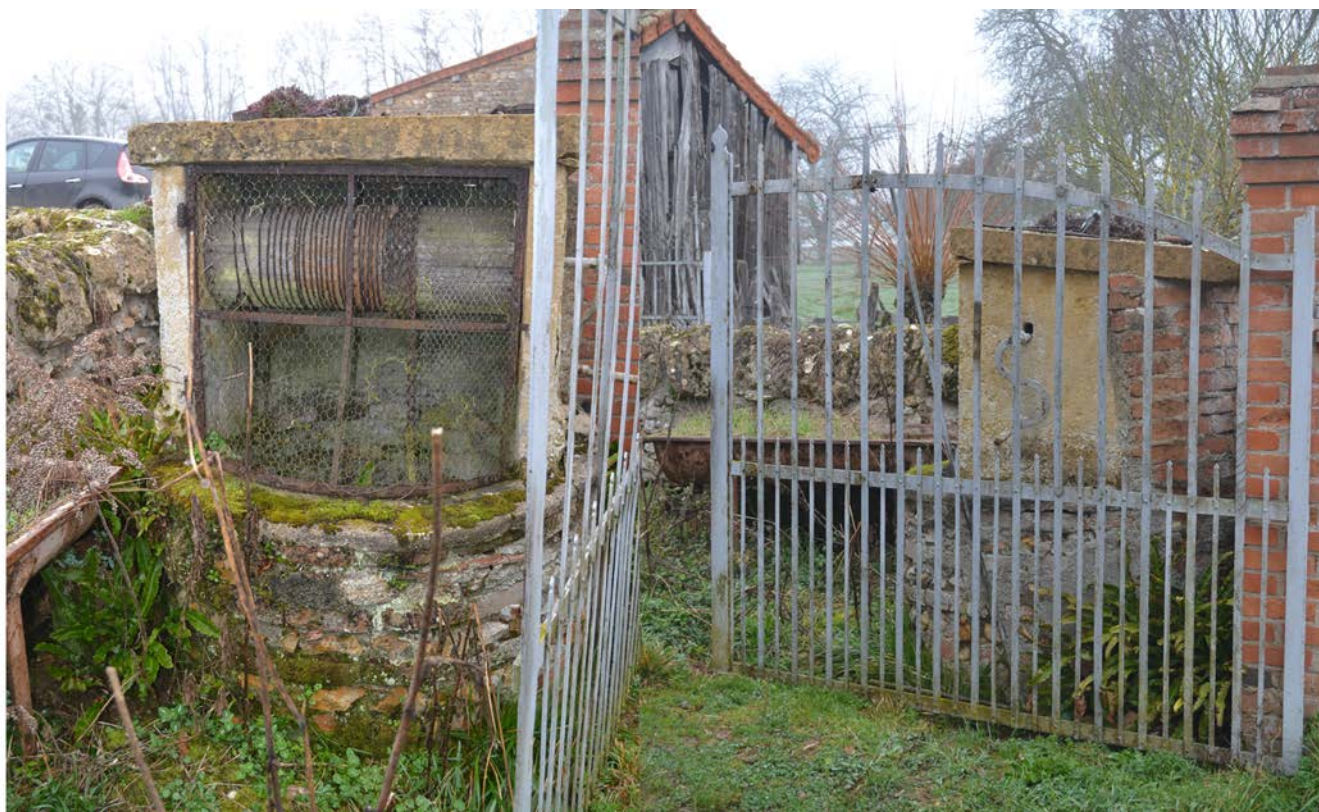
22

Puits privé situé dans une cour dans une encoignure de murs, derrière un portail.
Soubassement composé de pierres disparates aux joints en ciment épais peu esthétiques.
Margelle en ciment peu épaisse, pas à l'échelle de l'ouvrage.
Deux pierres latérales et une pierre sommitale semblant globalement en bon état.
L'arrière du puits est en briques jointoyées.
Grille doublée d'un grillage à trame fine.
Présence de la manivelle, de la chaîne et d'un important tambour en bois.
Quelques mousses sur la margelle.

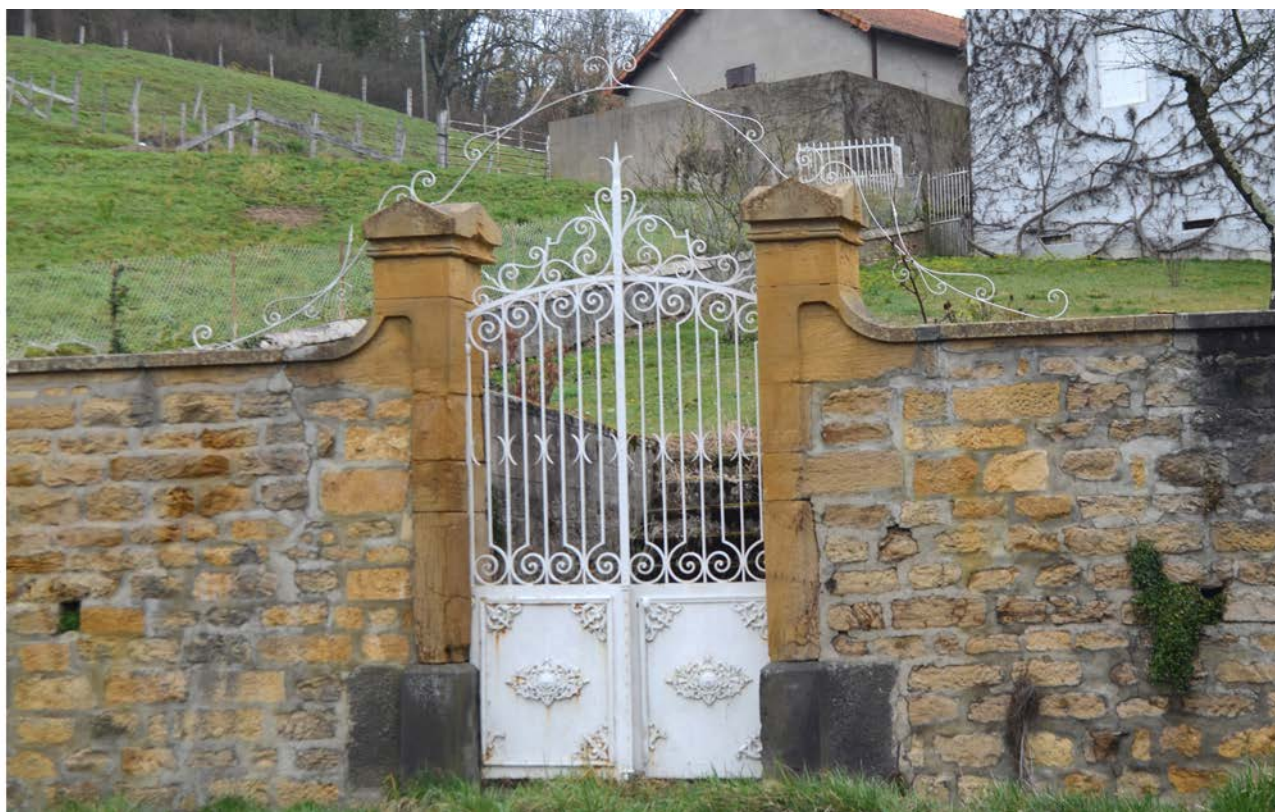
26

Portail ouvragé surmonté d'éléments de ferronnerie le mettant en valeur. Il comporte quelques petits points de rouille.

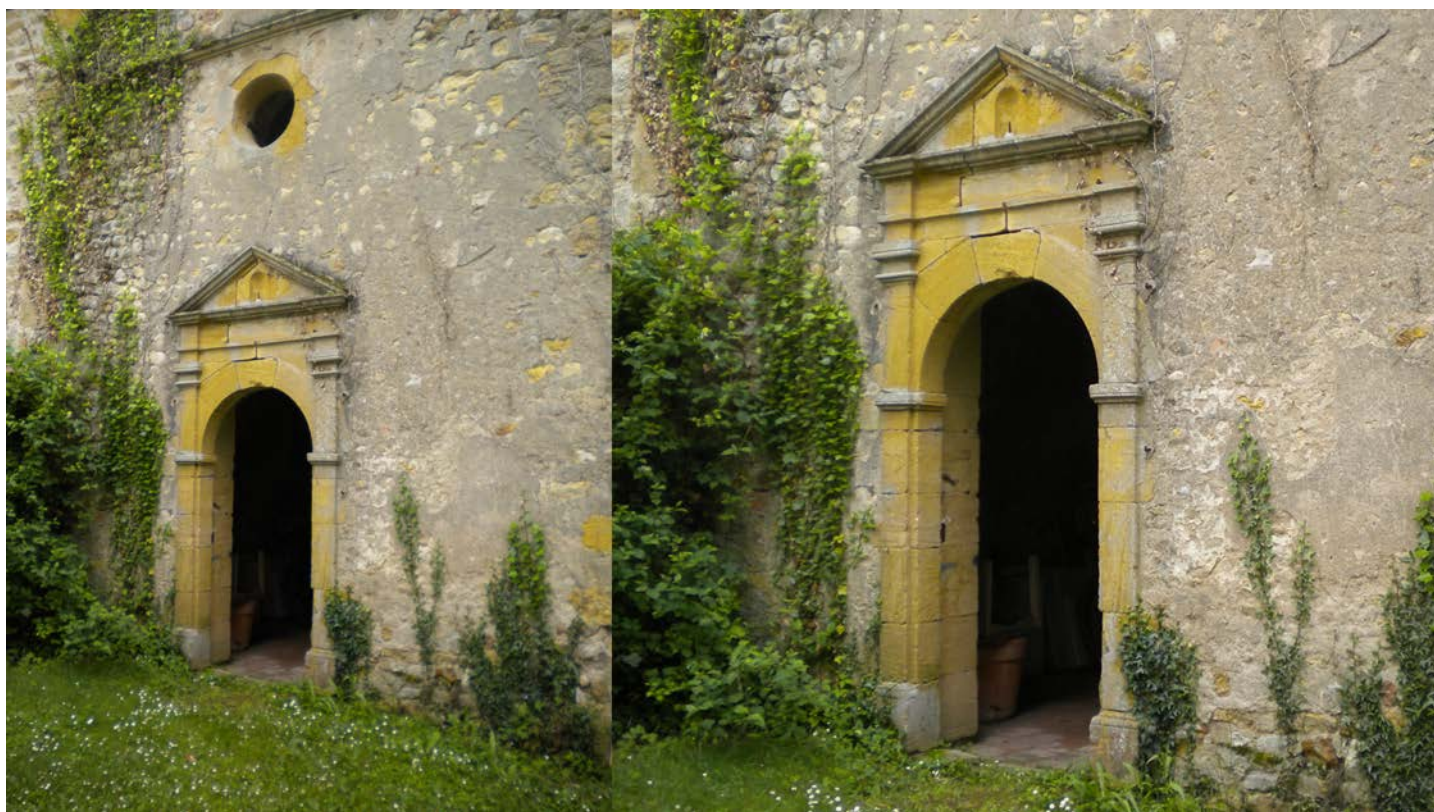
29

Chapelle inscrite dans une propriété privée. Seule la façade principale est visible sur les photos limitant ainsi l'analyse.

Toutefois elle semble en mauvais état. L'enduit est très dégradé probablement en partie par la végétation qui a dû être plus développée. Certaines pierres de l'encadrement de porte sont érodées ou déplacées. De même sur les pierres d'angle du mur.
