Inventaire du petit patrimoine

IGUERANDE

Caractéristiques et enjeux du petit patrimoine sur la commune

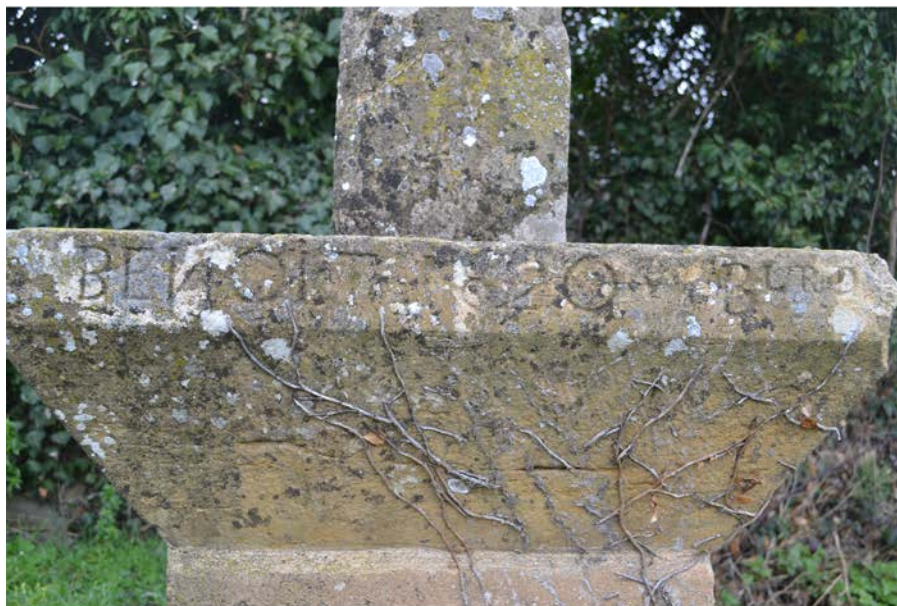
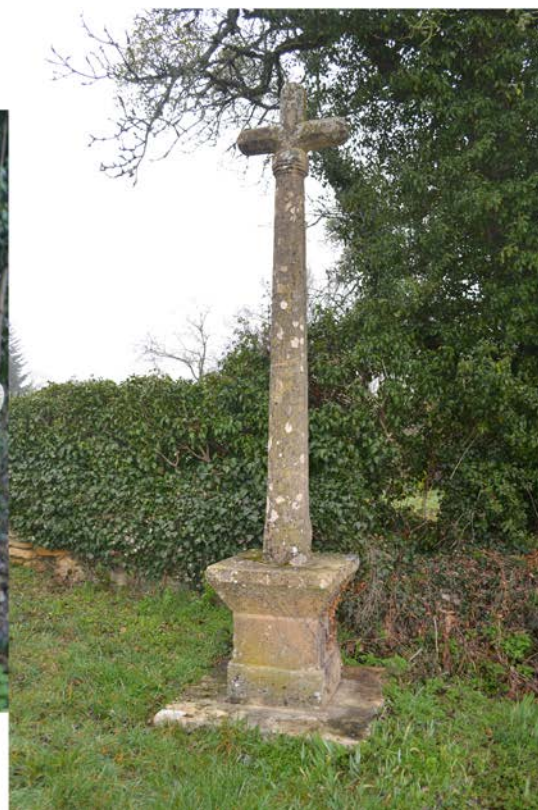
37

Croix de chemin en pierre. Bien mise en valeur avec la haie en arrière plan.

Fût en pierre octogonal sur dé court comportant des fissures superficielles et des lichens.

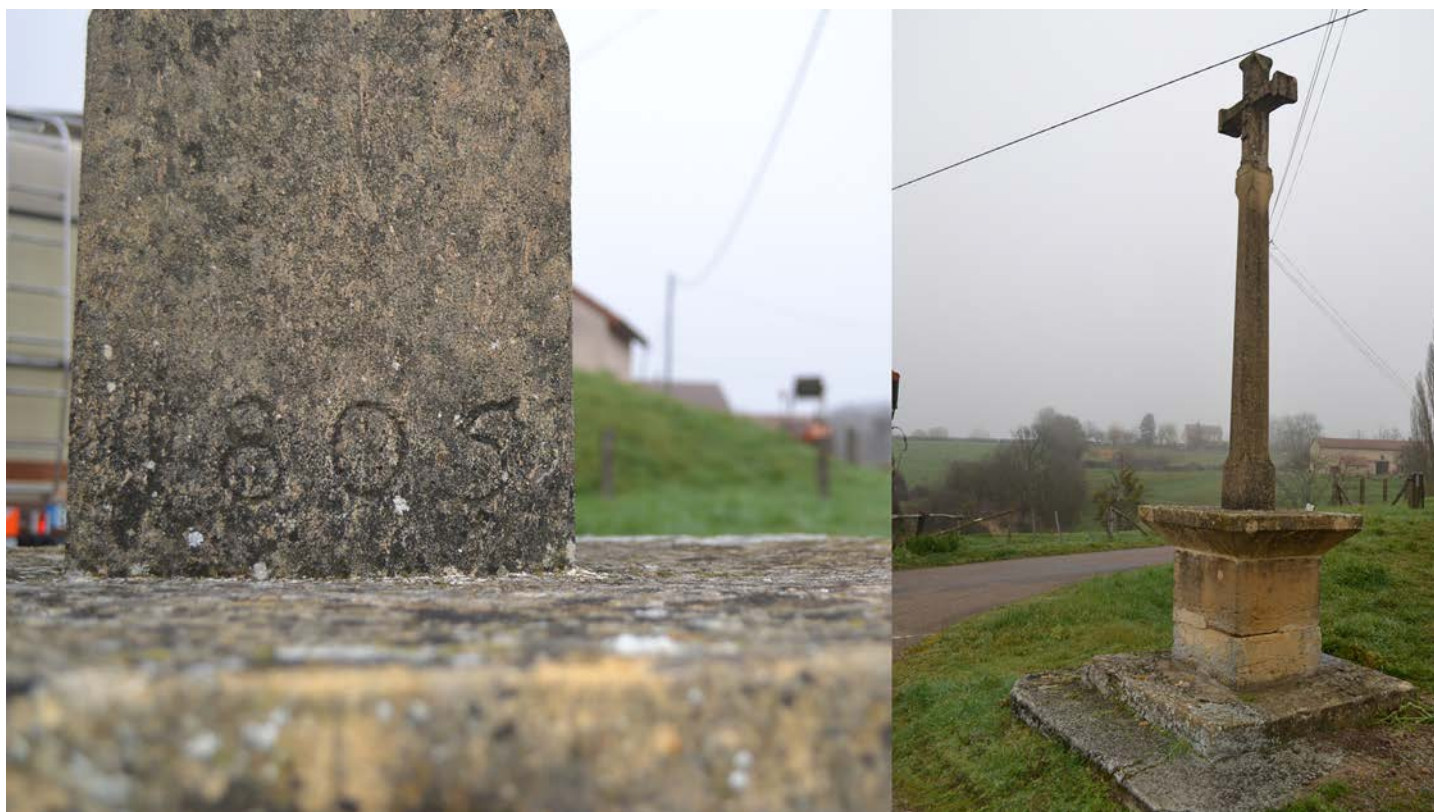
38

Ouvrage entièrement en pierre.
Emmarchement de deux degrés en pierre. Lichens.
Socle en pierre dont les joints entre les pierres ont été soit repris grossièrement soit creux. Large tablette.
Fût octogonal sur dé gravé d'une date : « 1805 ».
Croix quadrangulaire aux extrémités de branches empâtées et un ostensor sculpté au centre.

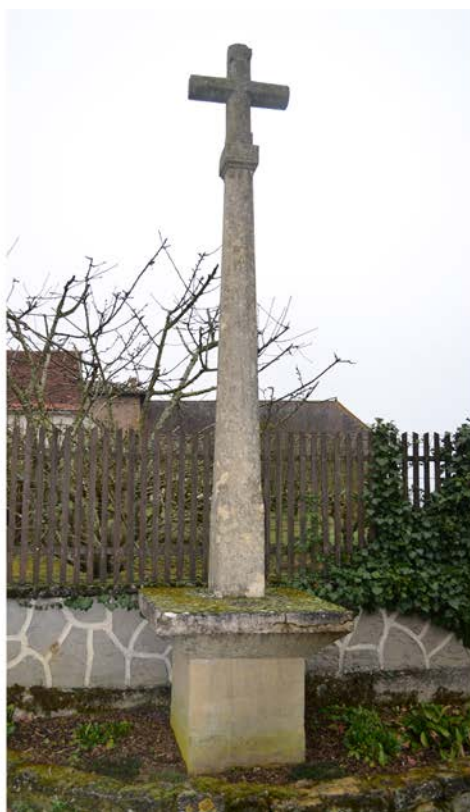
39

Croix située au bourg, face au parking de l'église, entourée par un parterre planté de vivaces.
Socle en pierre sous tablette épaisse comportant des fissures importantes et un éclat à l'angle. Mousses.
Haut fût octogonal posé sur dé haut.
Chapiteau quadrangulaire.
Croix octogonale comportant un phylactère, sur la branche haute, gravé de « INRI ».

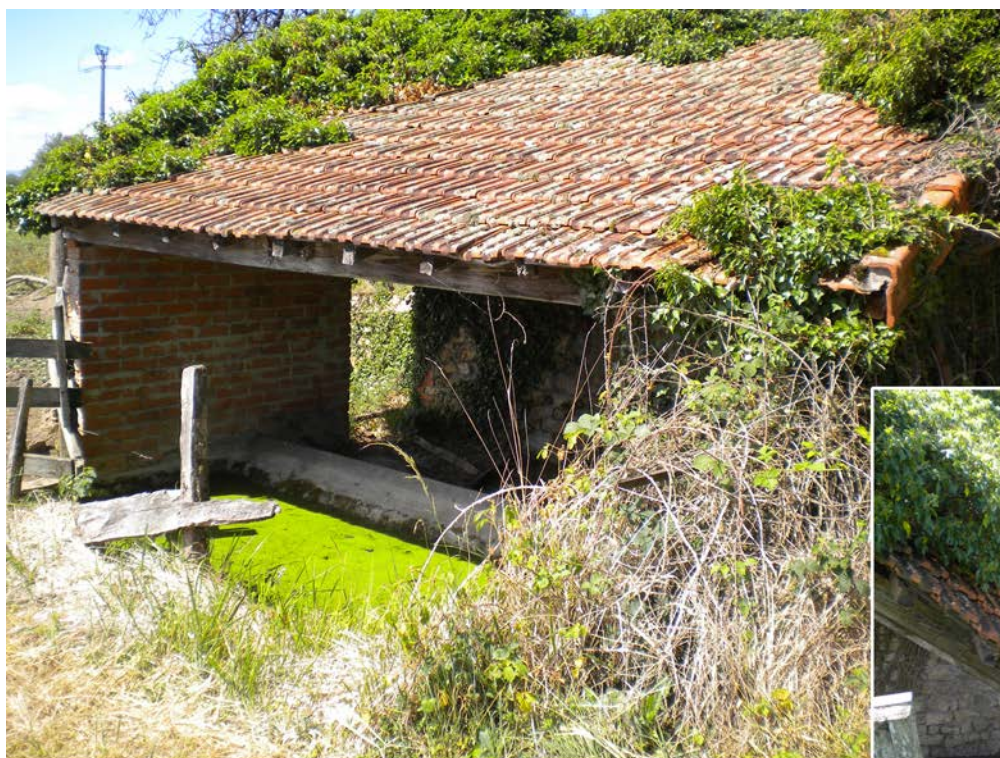
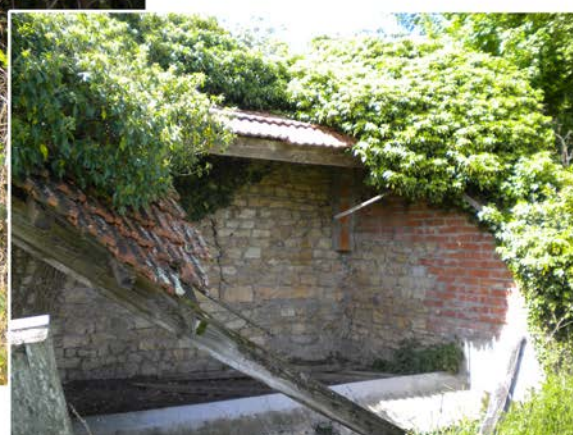
Lavoir rectangulaire fermé sur trois côtés. Murs en pierre sur le mur du fond et en briques sur les deux pignons.

L'ouvrage s'est fortement dégradé depuis le premier inventaire, la toiture s'est effondrée.

Limiter le développement de la végétation pour qu'elle ne dégrade pas l'ouvrage. Vérifier la charpente et la couverture une fois la végétation ôtée.

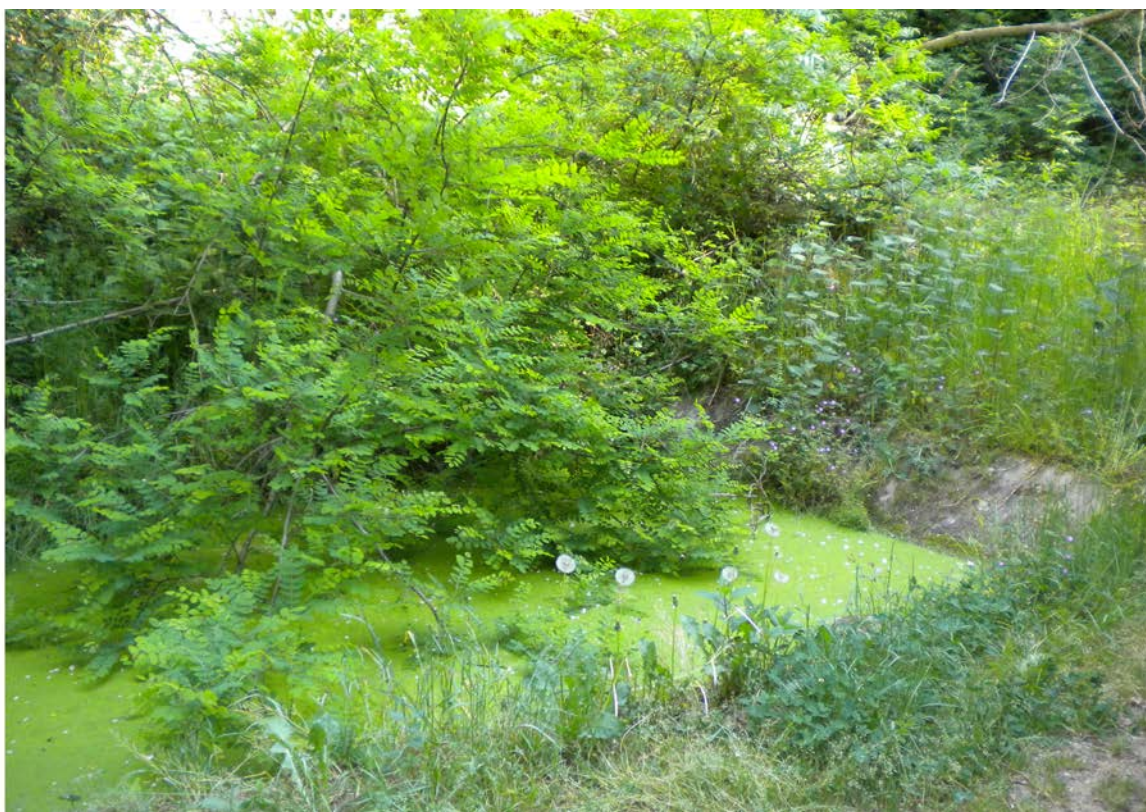
46

Ouvrage très visible de l'espace public.
Lavoir de plein air. Bassin en eau sans toit ni murs...
Pierres sur un seul côté.
Végétation abondante et présence de nombreuses
lentilles d'eau.

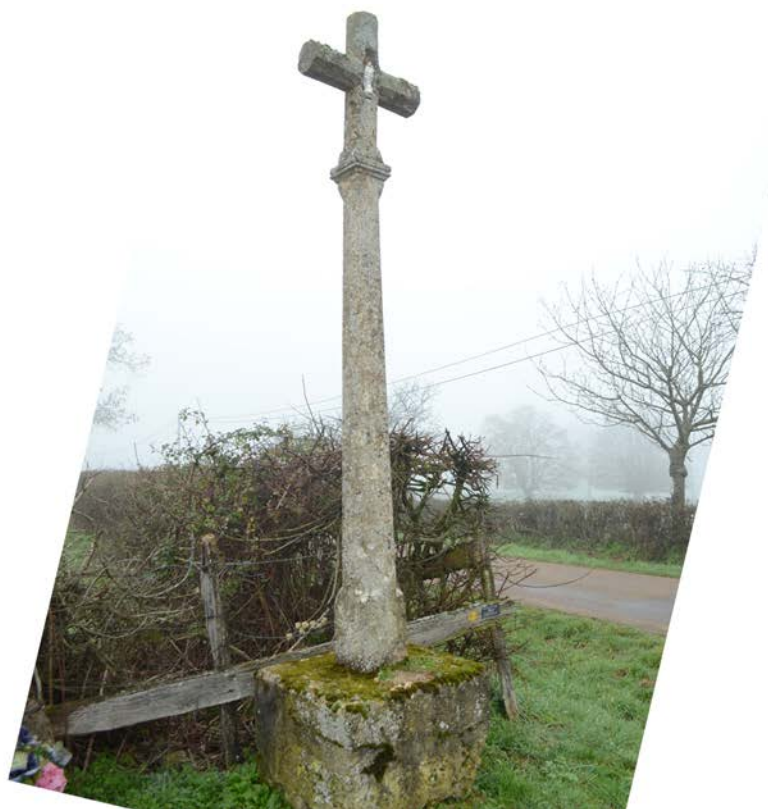
47

Croix située en bord de route.
Socle en pierre comportant de nombreux éclats, lichens et mousses.
Haut fût octogonal sur dé. Chapiteau en pierre.
Croix octogonale comportant une niche en son centre dans laquelle se trouve une statuette de la Vierge.
Nombreuses fissurations sur le fût.
