Inventaire du petit patrimoine

OYÉ - Livret 1

Caractéristiques et enjeux du petit patrimoine sur la commune

OYÉ

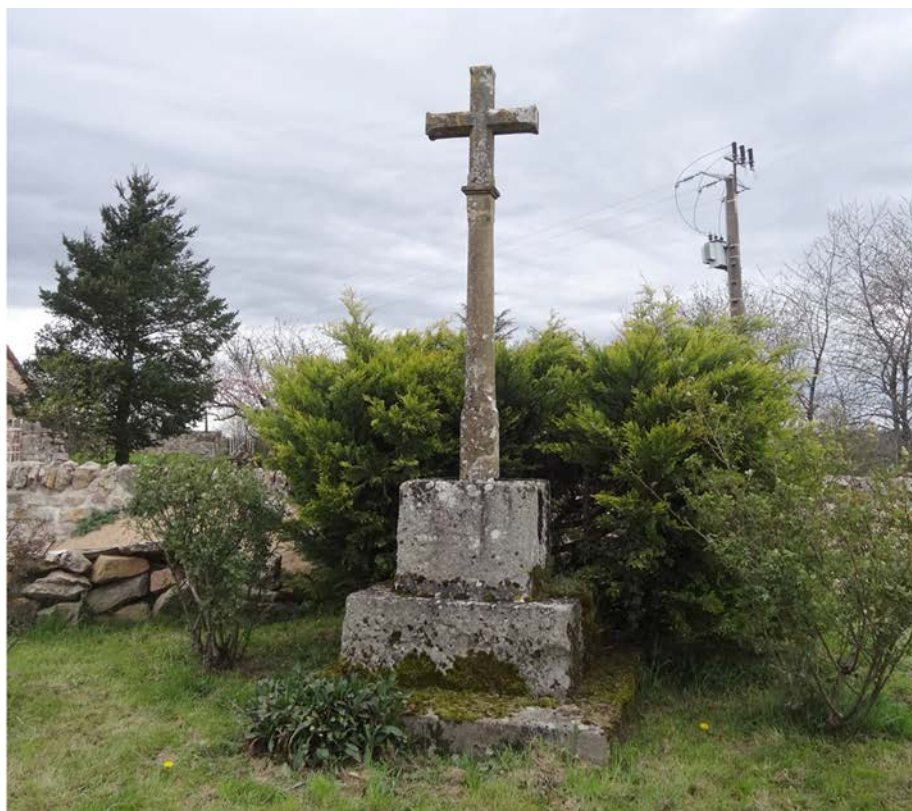
1

Croix de chemin implantée à un croisement de routes. Végétation en pleine terre formant écran à l'arrière et encadrant l'ouvrage. Muret de pierre refait récemment. Socle quadrangulaire composé de trois blocs sans tablette. Très moussus. Fût octogonal posé sur un haut dé. Lichens. Une imposte quadrangulaire termine le fût sous entablement. Croix aux bras octogonaux évasés.

Nettoyer à la brosse douce pour ôter lichens et mousses.

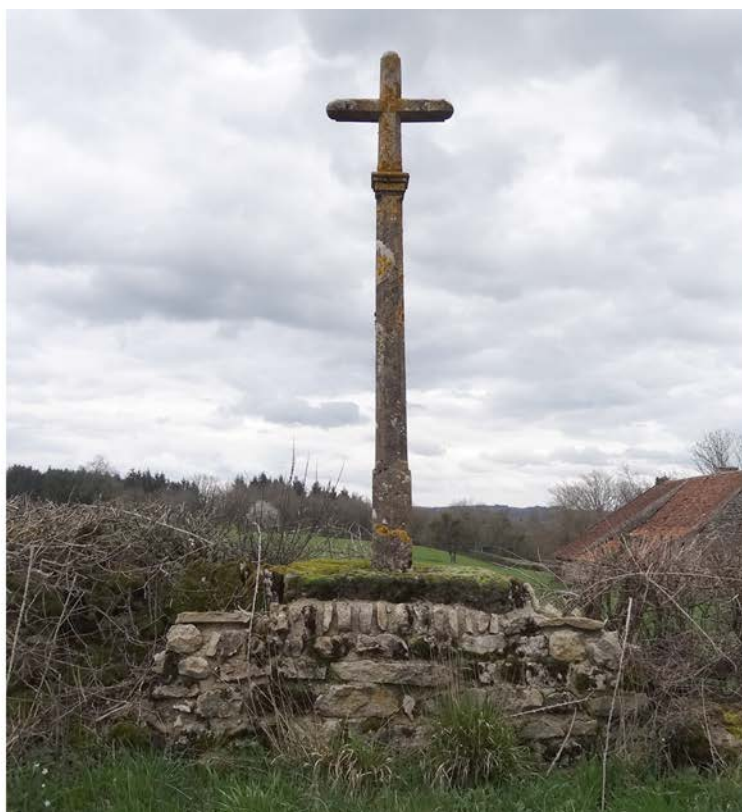
2

Croix de chemin implantée sur un muret dont le couronnement a été maladroitement refait. Au bout d'un chemin de terre.

Socle peu visible composé d'une pierre sans tablette très moussue.

Fût octogonal dont la base est un haut dé amorti en arrondi à sa partie supérieure. Nombreux lichens.

Nettoyer à la brosse douce pour ôter lichens et mousses.

Reprendre le haut du muret pour lui donner une plus grande cohérence et des pierres sommitales à l'échelle du muret.

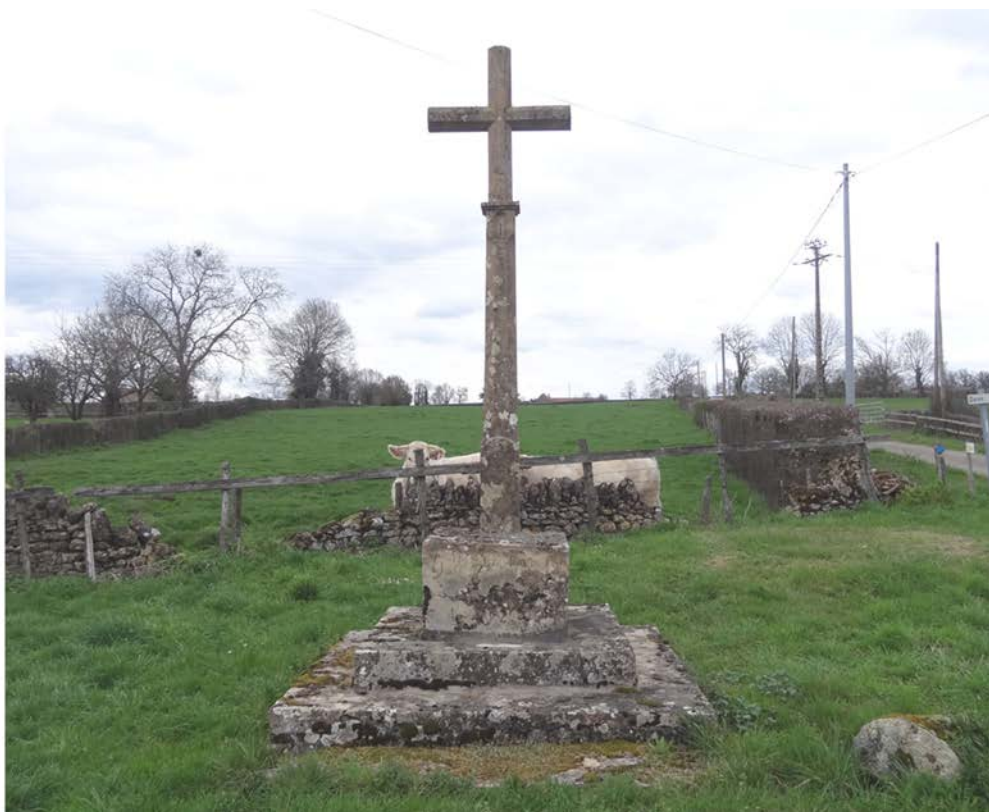
3

Bien mise en valeur par l'espace enherbé. Les murs en pierres du pré voisin sont en mauvais état en arrière plan.

Nombreux lichens et mousses.

Nettoyer à la brosse douce pour ôter lichens et mousses.

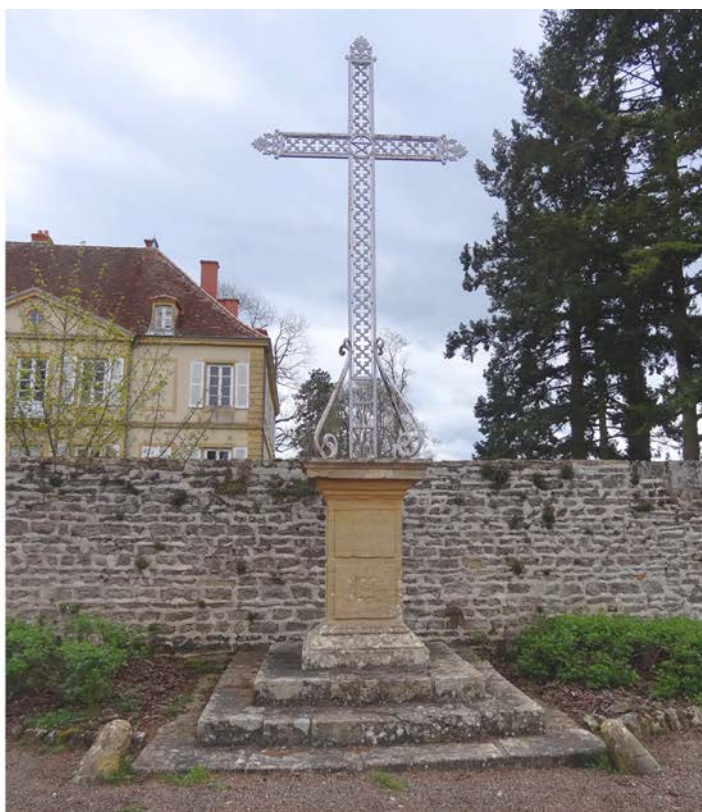
4

Croix implantée le long de la rue, devant une importante propriété. Végétation en pleine terre de chaque côté. Emmarchement de trois degrés en pierre encadré de deux chasse-routes. Lichens.

Socle en pierre sous tablette moulurée. Écusson gravé « RETRAITE 1846 ». La pierre du socle, jaune, semble plus tendre que la pierre de la tablette. Elle comporte quelques fissurations de surface.

Fût et croix ouvragés en fer forgé peint. Une étoile au centre. Peinture écaillée et nombreux points de rouille.

Nettoyer à la brosse douce pour ôter les lichens et points de rouille.
Repeindre la croix.

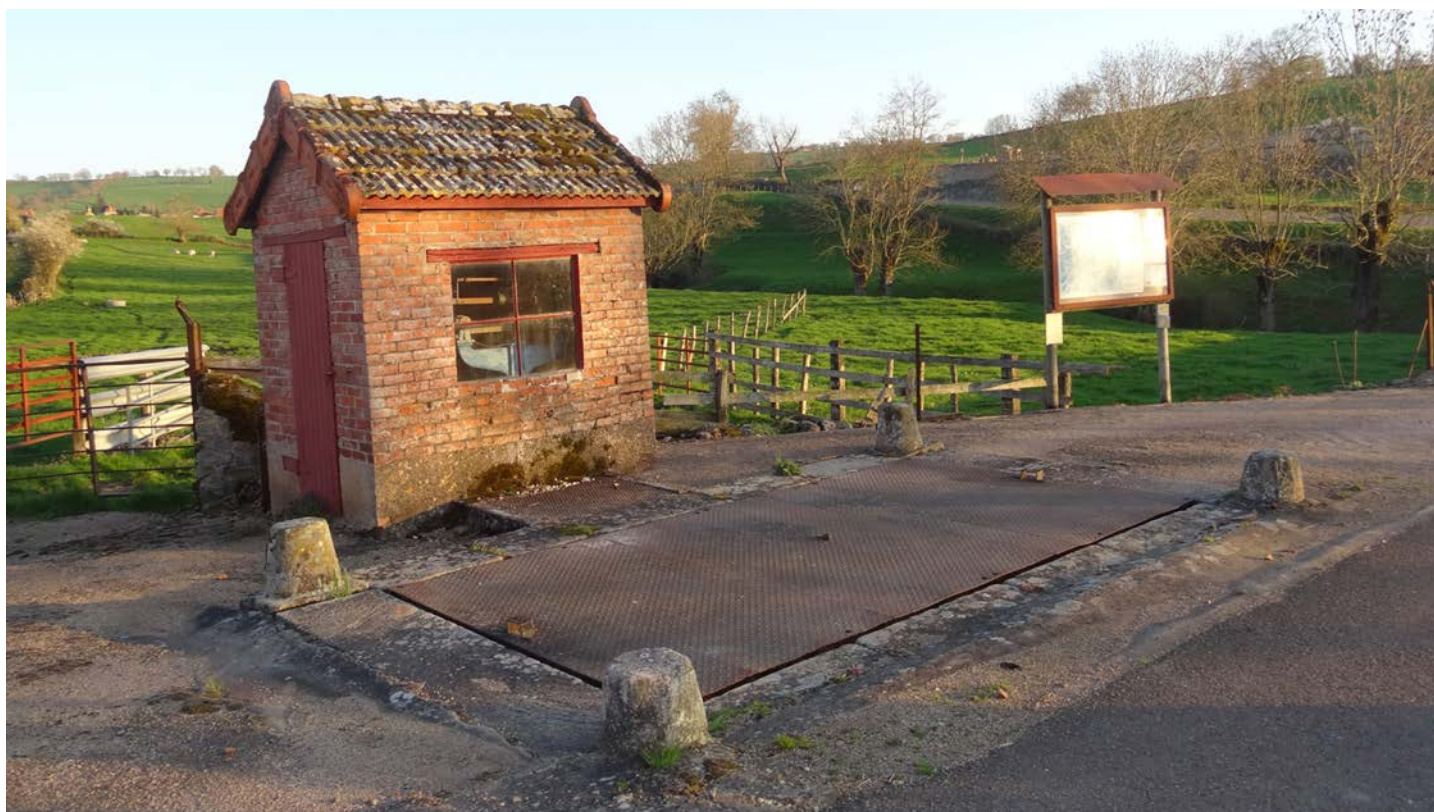
5

Bascule située en sortie sud du village, sur la place bitumée. Départ de randonnées. Grande ouverture visuelle vers les prés de pâturage.

Quatre bornes en pierre marquent les angles du pont bascule en tôle.

Bâtiment en brique surmonté d'une toiture deux pans en tuiles mécaniques. Soubassement enduit. Bandes de rives en tuiles. Large fenêtre vitrée sur une face.

Mettre en valeur les abords par un traitement plus champêtre.

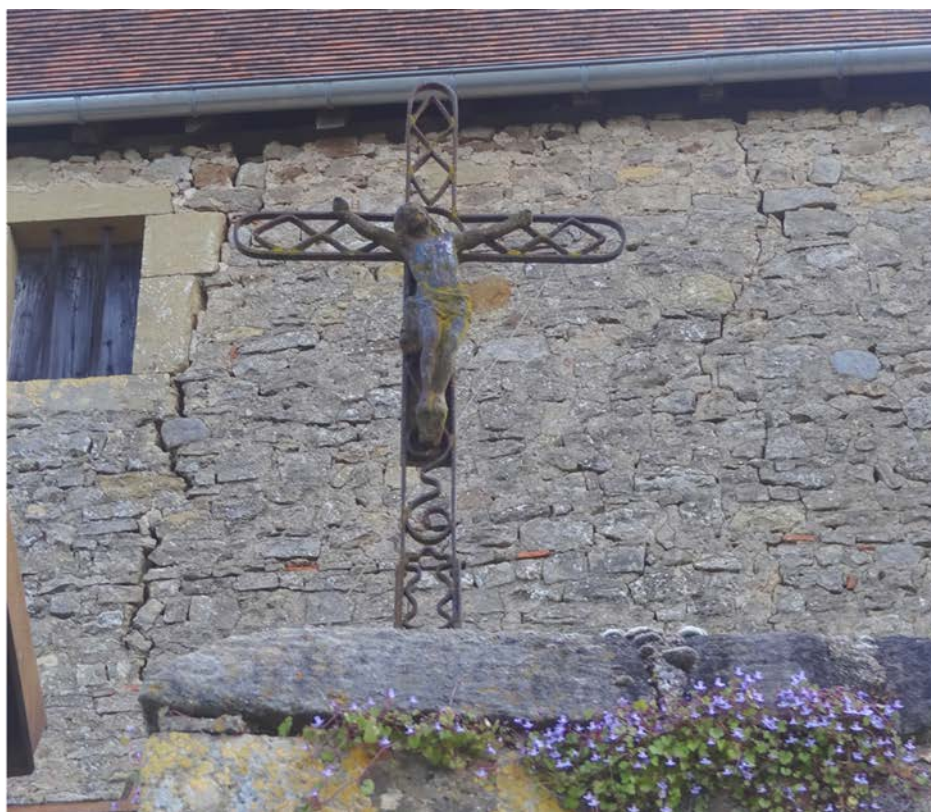
6

Croix en fer forgé scellée sur le haut d'un mur de clôture de propriété privée.

Statue du Christ en croix à la croisée des branches : moussu. Plaque sur l'arrière.

Nettoyer à la brosse douce pour ôter les mousses et points de rouille.

Protéger la croix contre la rouille.

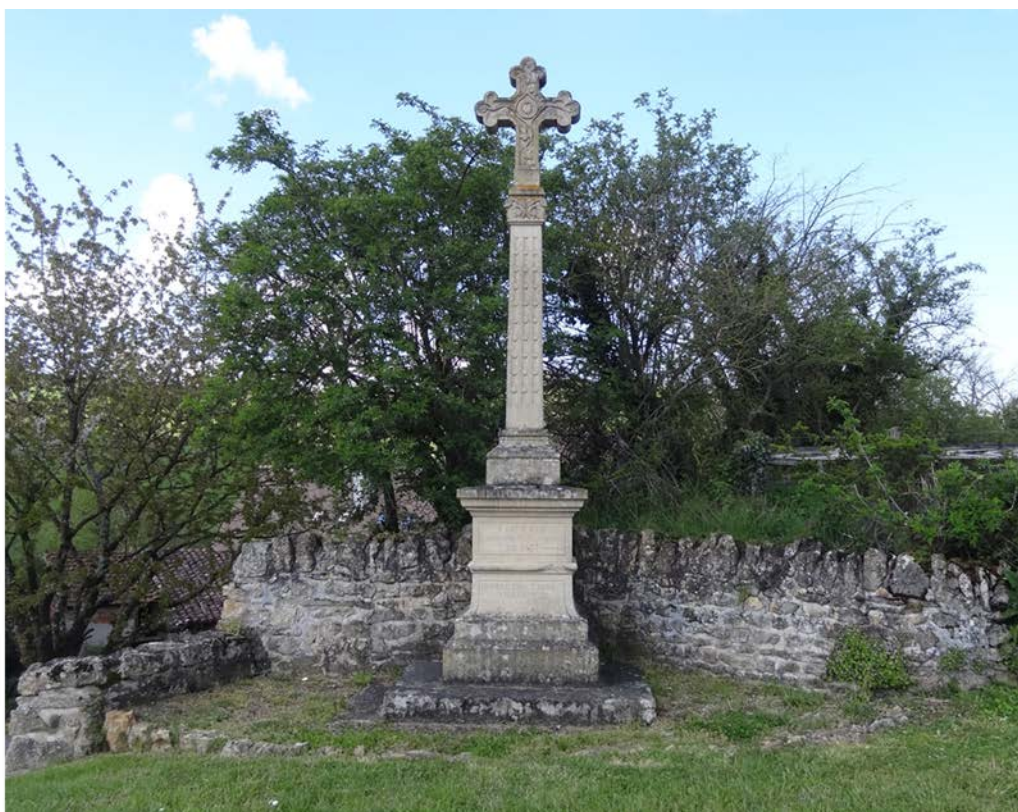
7

Quelques lichens sur l'ensemble de l'ouvrage.

Nettoyer à la brosse douce pour ôter les lichens.

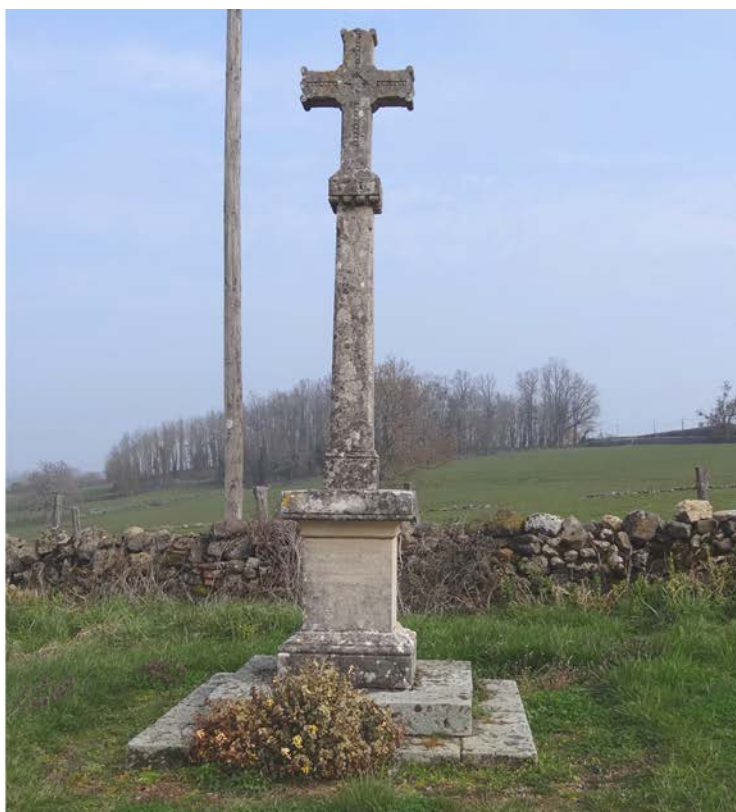
8

Croix routière en bordure de la RD 158. Muret de pierre en mauvais état en arrière-plan. Petit arbuste en mauvais état sur le devant.

Quelques lichens.

Nettoyer à la brosse douce pour ôter les lichens.

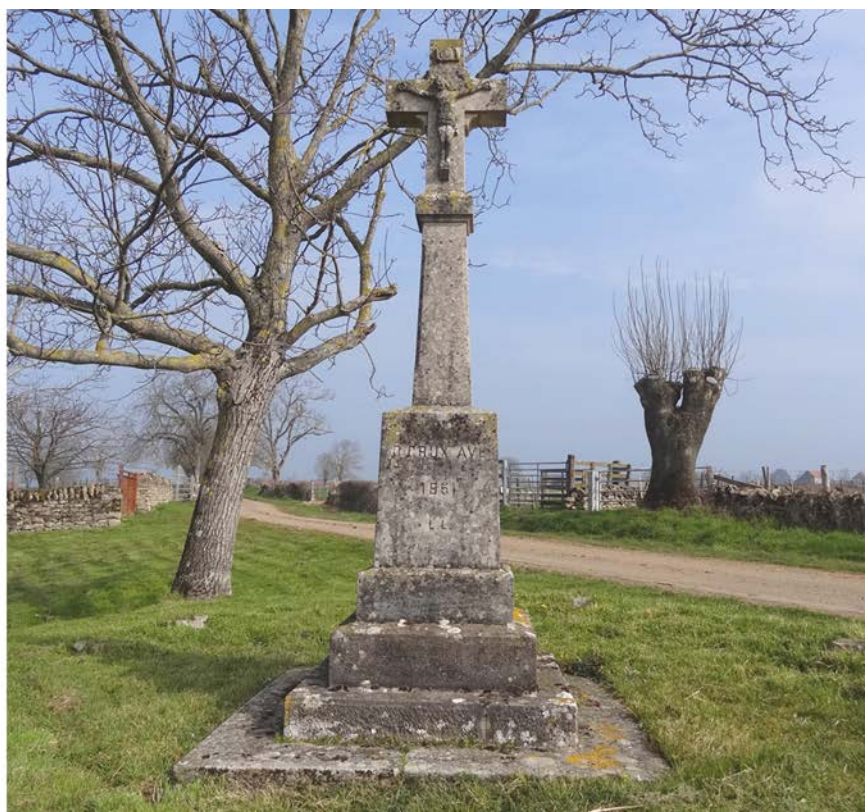
9

Socle en pierre bouchardée sur une dalle en pierre. Ce socle composé de 4 pierres a probablement été repris au XX^e siècle, il porte aujourd'hui l'inscription « O CRUX AVE 1861 L.L. » gravée profondément dans la pierre (voire repeinte en sus).

Nombreux lichens.

Nettoyer à la brosse douce pour ôter les lichens.

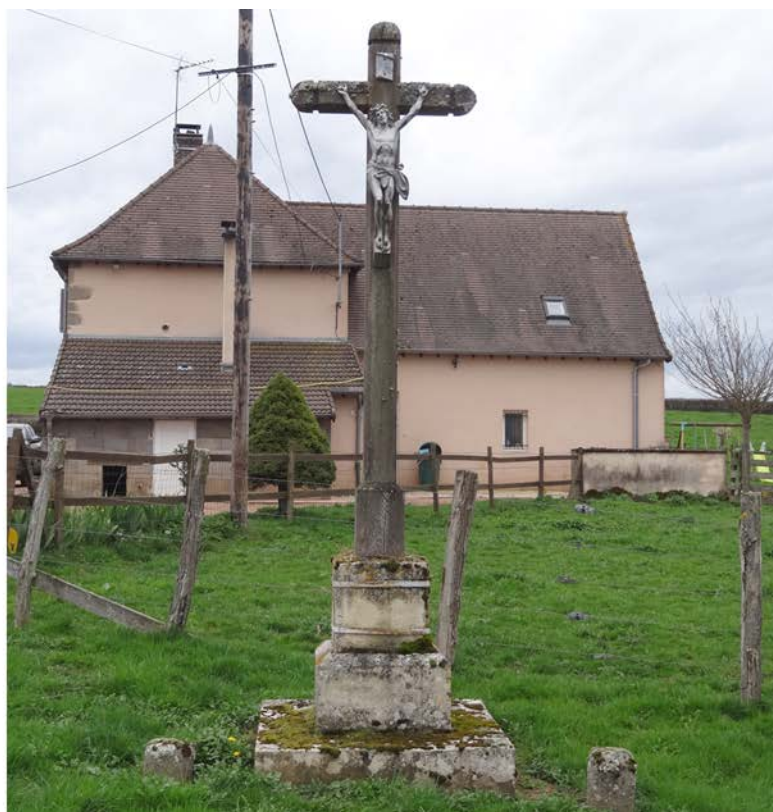
10

Deux bornes en pierre, décollées sur le devant.
Emmarchement de deux degrés en pierre. Très moussu.
Socle en pierre composé de deux pierres quadrangulaires. La seconde est cerclée de deux ceintures métalliques.
Fût et croix en bois.
Fût quadrangulaire aux angles biaisés posé sur un haut dé.
Croix quadrangulaire. Statue du Christ en croix en métal surmonté d'un phylactère portant « INRI ». Extrémités des bras arrondis.
Lichens et mousses.

Nettoyer à la brosse douce pour ôter les lichens.

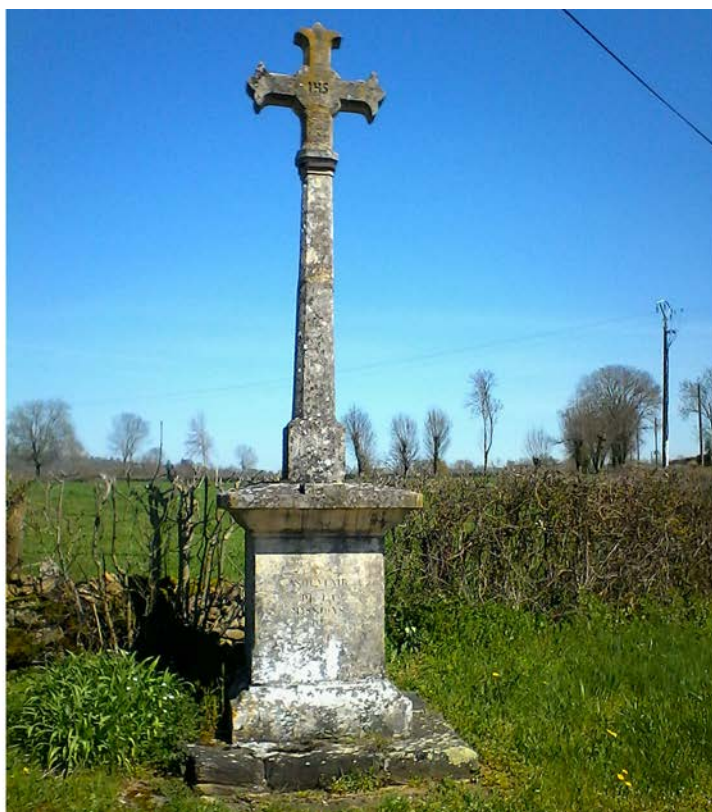
11

Croix en bordure de la RD 20.
Emmarchement de deux degrés. Le second comporte des pierres déplacées affaissées.
Socle en pierre quadrangulaire sous tablette portant une inscription gravée « SOUVENIR DE LA MISSION 1860 ».
Fût hexagonal posé sur un dé et fuselé jusque sous l'entablement.
Croix aux bras quadrangulaires se terminant en fleurs de lys et portant une inscription gravée en son centre « IHS ».
Nombreux lichens.

Nettoyer à la brosse douce pour ôter les lichens.

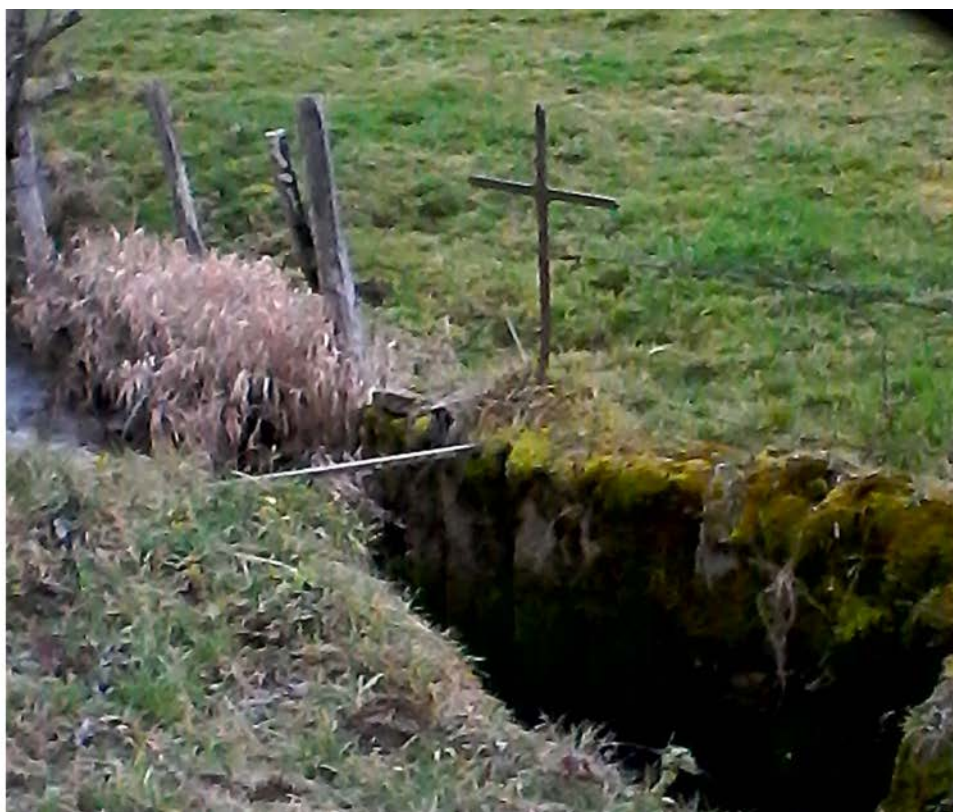
12

Croix en métal située sur le bord de route départementale, peu visible. En limite de pré sur le haut d'un fossé maintenu par un muret de pierre.
Croix de souvenir fin XIX^e ou début XX^e. Selon les témoignages des habitants du quartier cette croix aurait été érigée après la noyade d'un enfant à cet endroit. Cet enfant dont les parents faisaient construire une maison à proximité. Cette maison est restée inachevée.

Nettoyer à la brosse douce pour ôter les points de rouille. Protéger de la rouille.

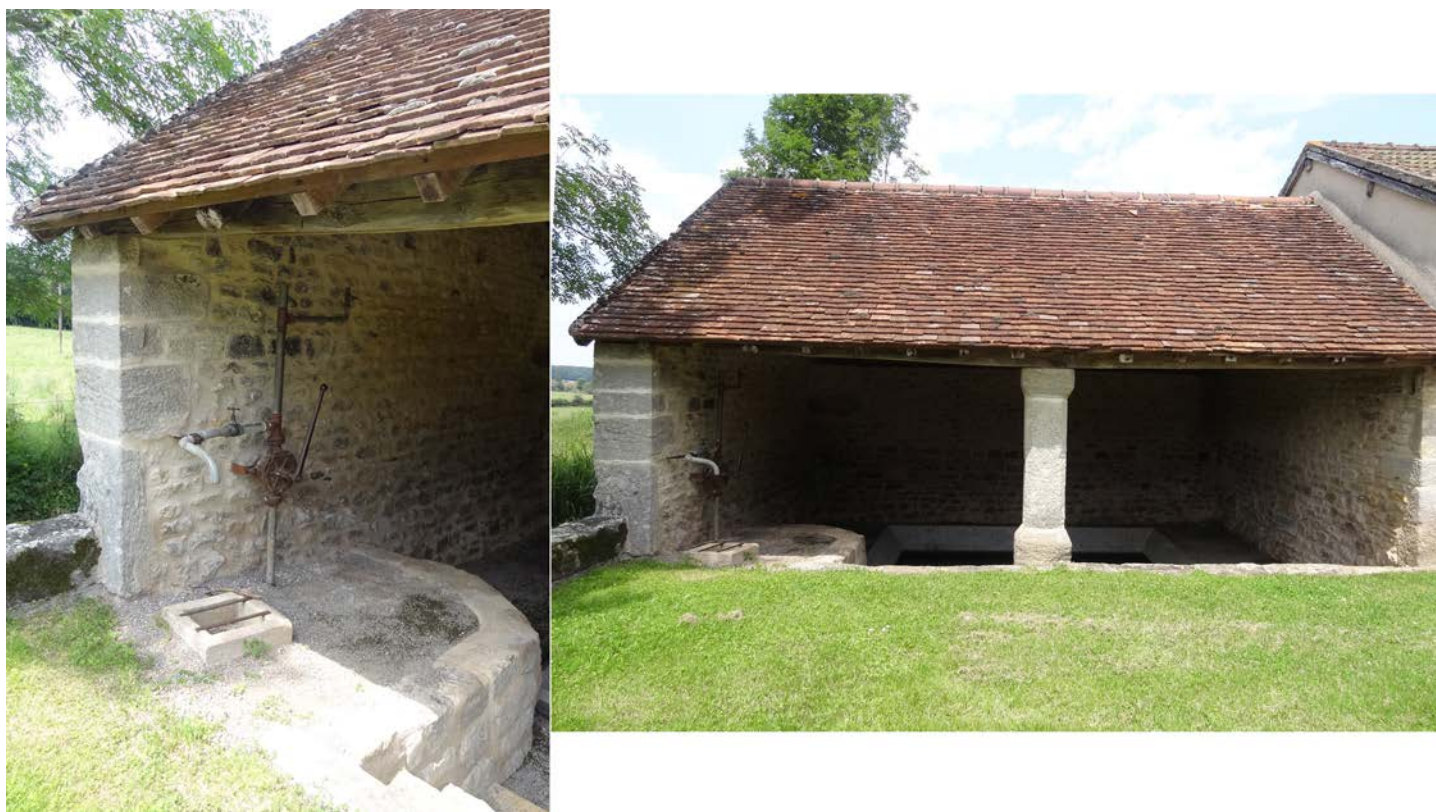
16

Lavoir situé à proximité du bourg, sur une petite route à gauche en direction Charolles. Restauré en 1993. Lavoir avec une pompe en fonte, fermé sur trois côtés par des murs en pierre. Le quatrième côté est ouvert et composé uniquement d'une colonne en pierre soutenant le toit.

Toiture un pan en petites tuiles plates. Bandes de rives cimentées comportant un important éclat.

Reprendre la bande de rive afin d'assurer l'étanchéité du pignon.

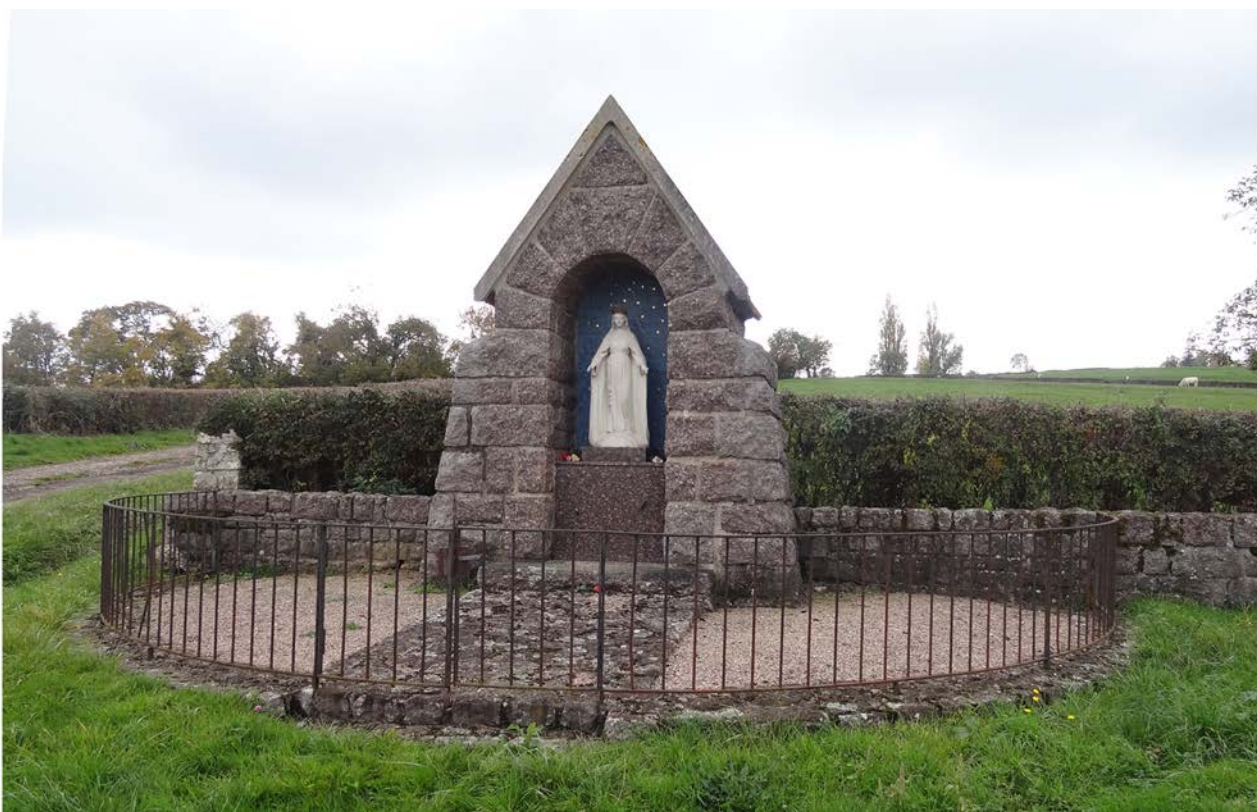
20

Vierge située en bord de route appelée « Madone des emboucheurs ». Monument composé d'une statue de Vierge en plâtre dans une niche en pierres de taille maçonnées. L'ensemble forme une chapelle ouverte insérée dans un muret de pierre doublé d'une haie champêtre. Fond de la niche recouvert de mosaïques de carreaux bleus.

Ouvrage globalement en bon état.

Nettoyer la grille à la brosse douce pour ôter les points de rouille. Protéger de la rouille.

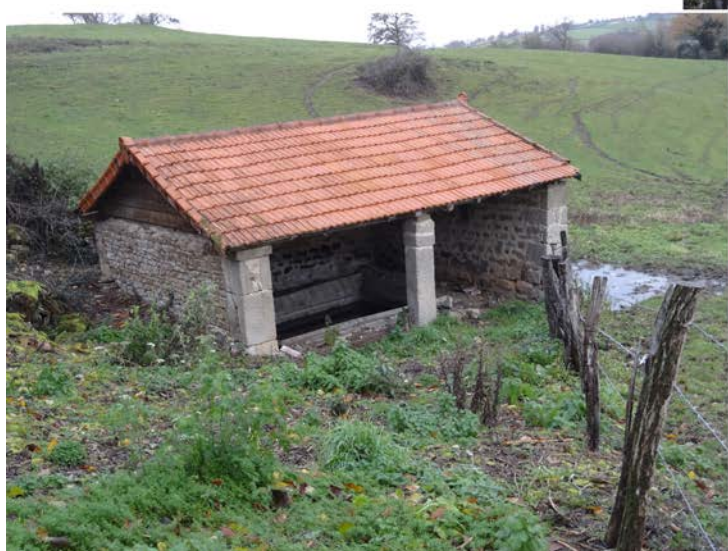
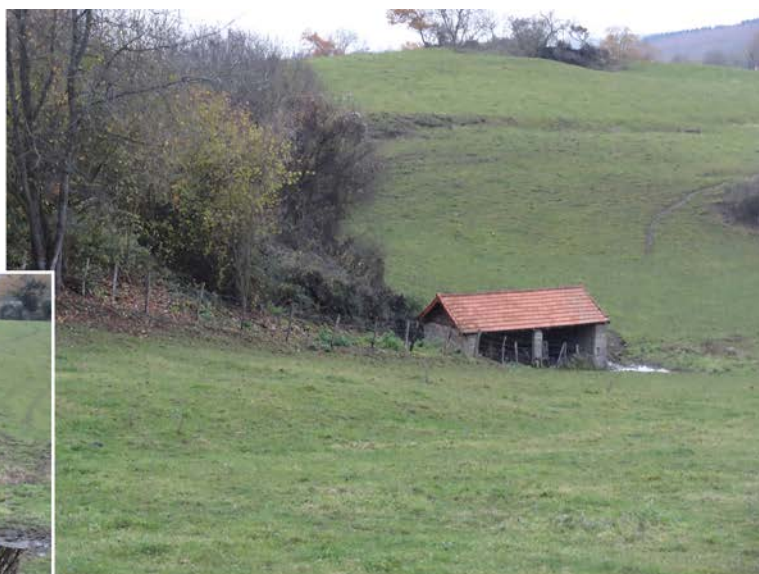
Deux lavoirs en très mauvais état à sauvegarder : ouvrages 22 et 24.

Ce lavoir a été récemment défriché. Lavoir fermé sur trois côtés par des murs en pierre comportant des chaînages d'angles en pierres de taille importantes. Le mur pignon est surmonté d'une partie en bardage de planches en bois.

Toiture deux pans en tuiles mécaniques, porté par un pilier central en pierre.

Bassin en contrebas, encore en partie enterré.

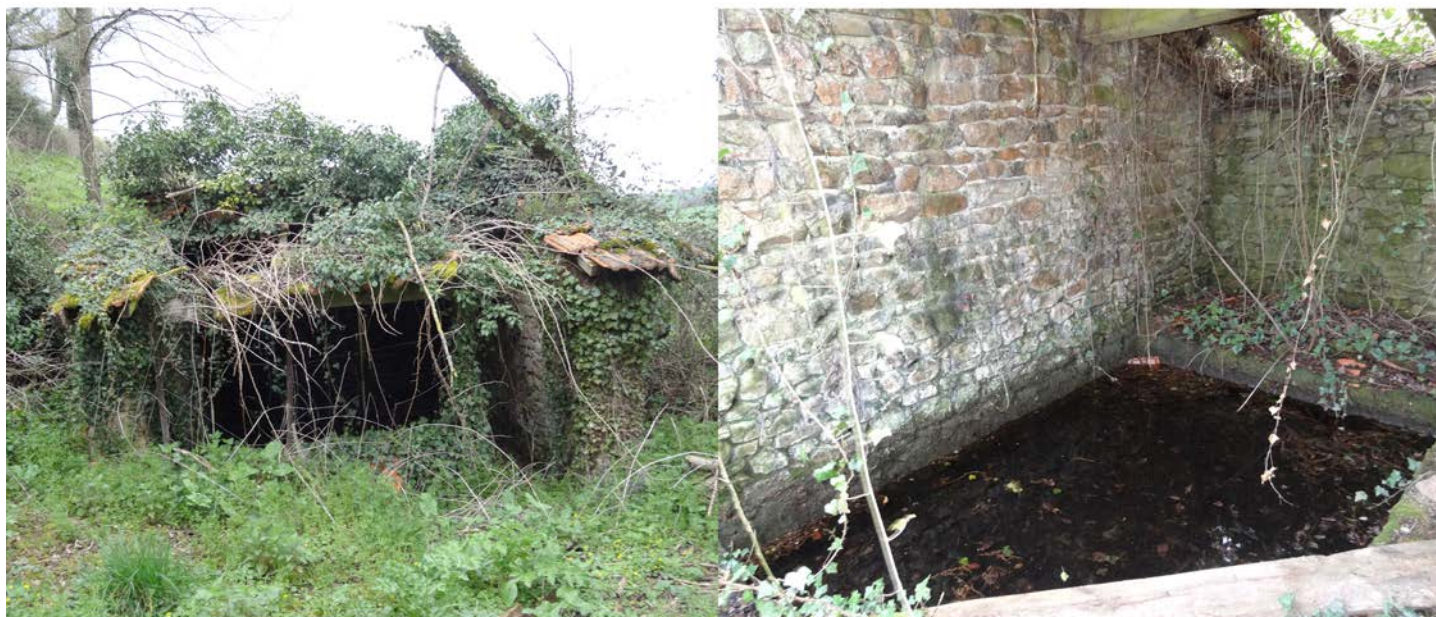
24

Lavoir enfoui sous la végétation ligneuse.

Toiture effondrée : on repère manifestement deux pans en tuiles mécaniques.

Ouvrage en quasi ruine, en péril si aucun nettoyage n'est effectué rapidement.

Ôter la végétation pour pouvoir juger de l'état général et cibler les travaux à réaliser.

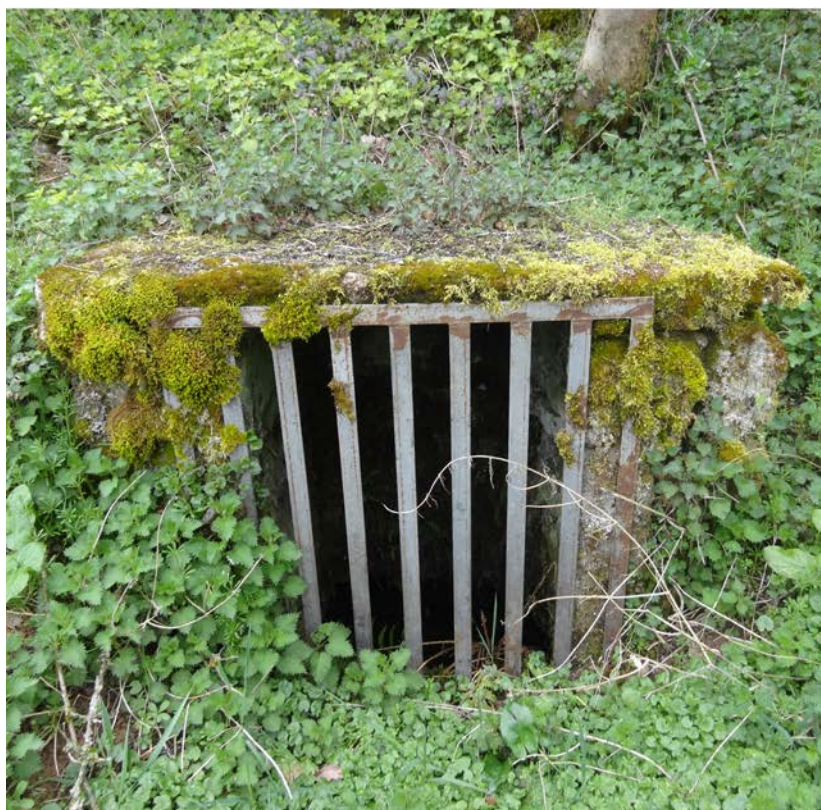
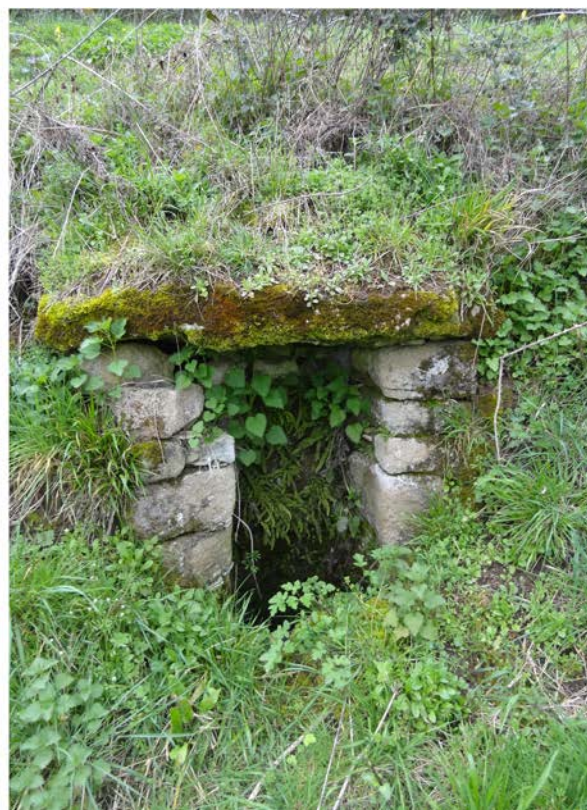
25

Deux puits à Orval : l'un à proximité du lavoir dans la même impasse et l'autre à droite de la petite route. Construits en pierres. Inscrits tous deux dans le talus. L'un fermé par une grille en métal l'autre ouvert. Murs en pierre surmontés d'une dalle en pierre très moussue. Fougères incrustées entre les pierres du fond. En eau.

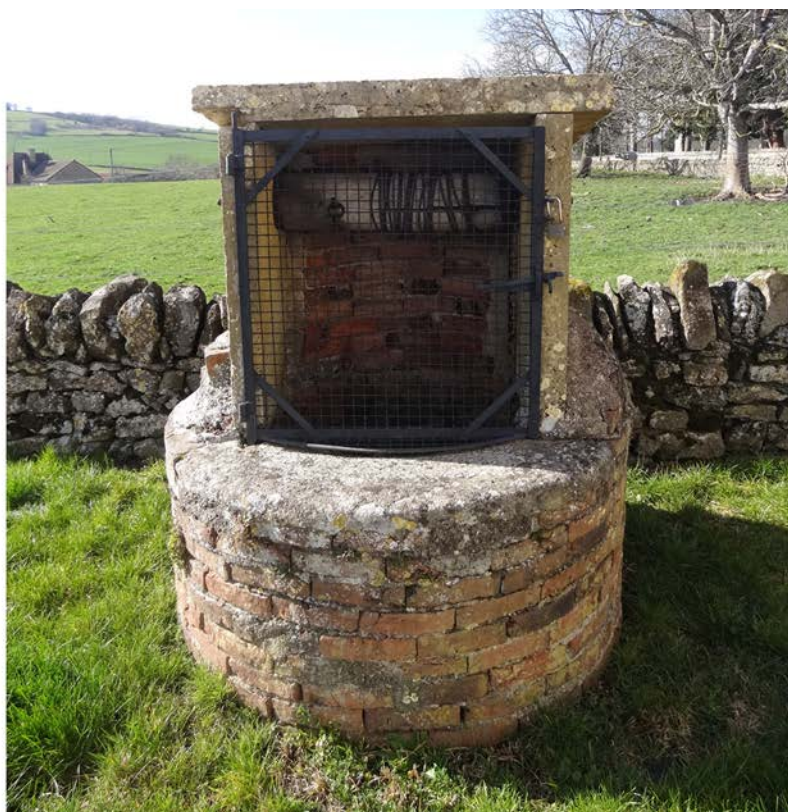
26

Soubassement en briques surmonté d'une margelle en pierre. Le soubassement montre un ventre localisé. Deux pierres latérales. Le puits est fermé à l'arrière par un mur en briques.

Pierre sommitale comportant d'important éclats notamment au niveau de l'ancrage de la grille de protection.

Tambour et chaîne en place. Manivelle manquante.

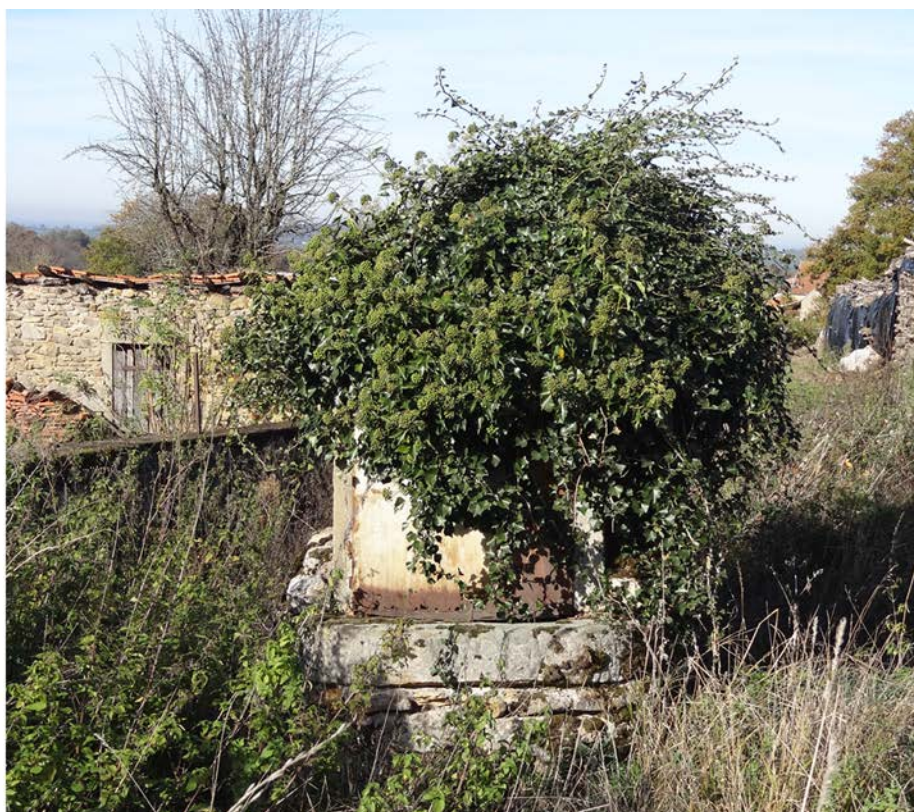
27

Puits colonisé par le lierre.
Soubassement et margelle en pierres comportant d'importants éclats.
Deux pierres latérales supportant une grille pleine en métal très dégradée.

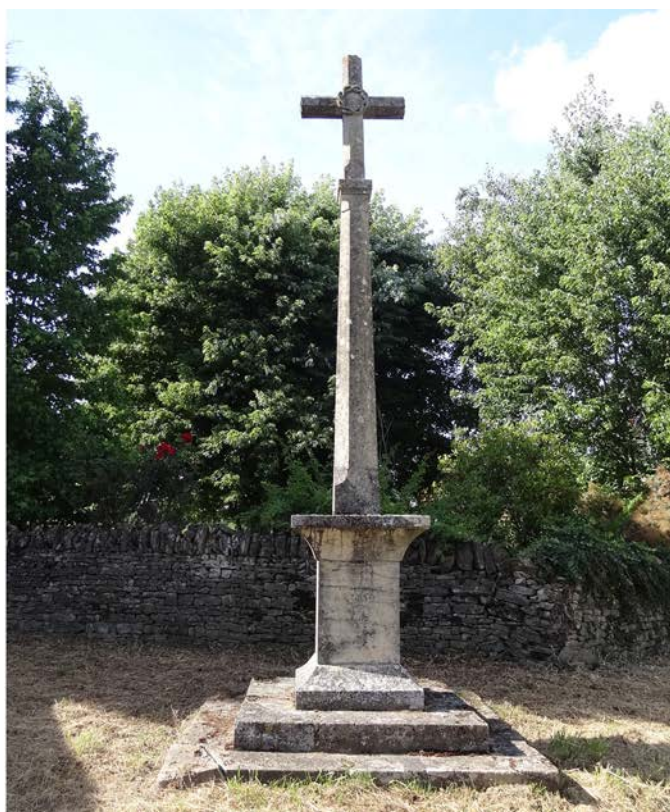
39

Croix de chemin située sur un accotement de la route en herbe.

Comporte des fissurations de surface importantes.

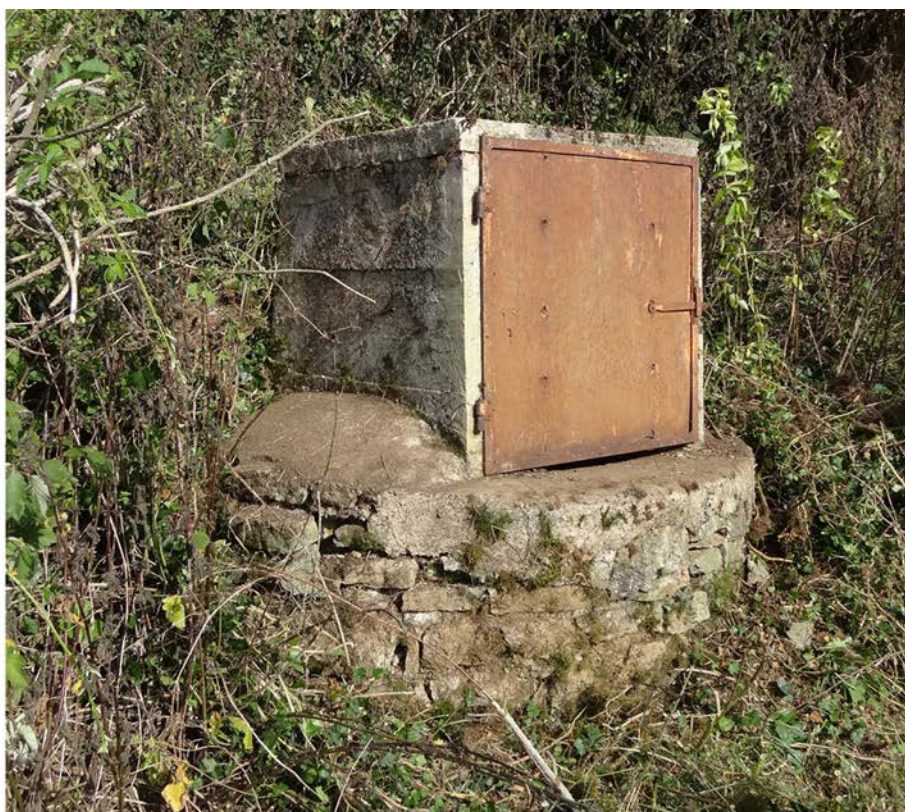
40

Puits en pierre au bord du chemin, détérioré, le lierre et la terre entrent dedans. Puits bouché, source toujours présente qui s'écoule dans le fossé.
