Inventaire du petit patrimoine **BRIANT**

Caractéristiques et enjeux du petit patrimoine sur la commune

Inventaire du petit patrimoine

BRIANT

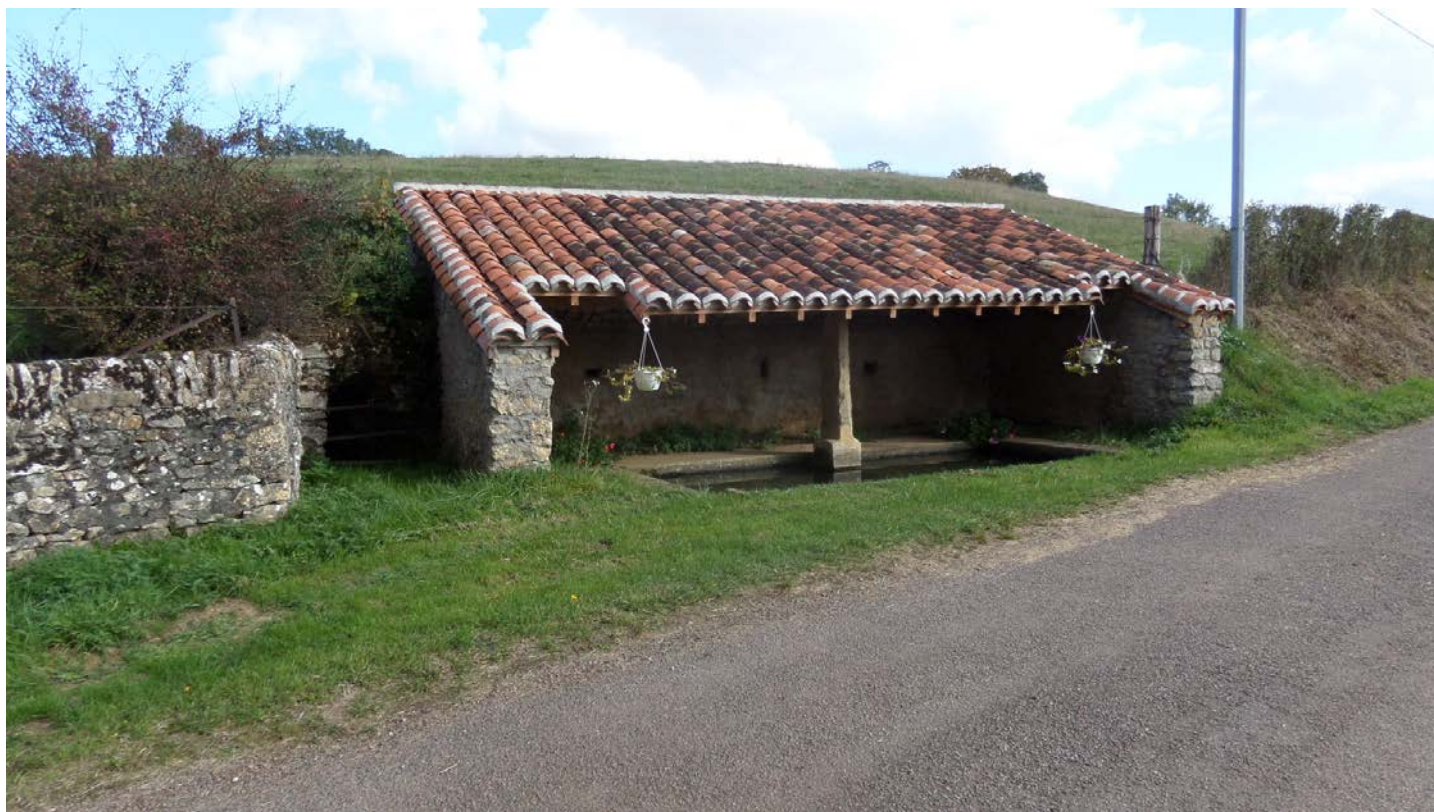
Ouvrage inscrit, le long de la route, dans la continuité d'un mur de pierre formant un retraits qui accueille le lavoir. Le mur du fond est en soutènement, en contrebas d'un pré. Un escalier latéral, aujourd'hui encombré de végétation, permet l'accès au pré supérieur.

Lavoir en impluvium de base rectangulaire, fermé sur trois côtés, ouvert sur la rue. Toiture à un pan, en tuiles canal. Un pilier central en pierre.

Ouvrage réhabilité récemment. Joints des murs au ciment très visibles. Scellement des tuiles très visibles. Importantes traces d'humidité sur l'enduit du mur du fond.

Bassin rectangulaire, dont les pierres à laver ne sont pas visibles (réhabilitation en bassin ? Ou pierres côté rue ?).

L'ouvrage est bien mis en valeur par son implantation entre mur et haie, ainsi que par ses abords enherbés. Les deux jardinières suspendues à la toiture ne sont pas à l'échelle de l'ouvrage ; elles pourraient être enlevées.

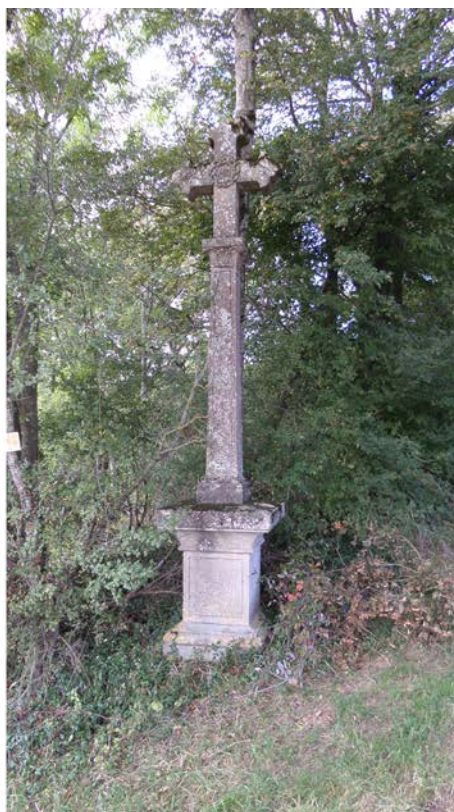
2

Croix implantée sur un talus, sous un couvert d'arbres, le long d'un chemin.

Croix en pierre homogène, en bon état général.

Éclat à l'angle avant bas.

Ensemble avec lichens et mousses.

Nettoyer à la brosse douce pour ôter les mousses et lichens.

Vérifier que la proximité et le développement de l'arbre situé à l'arrière ne portent pas atteinte à la stabilité de l'ouvrage.

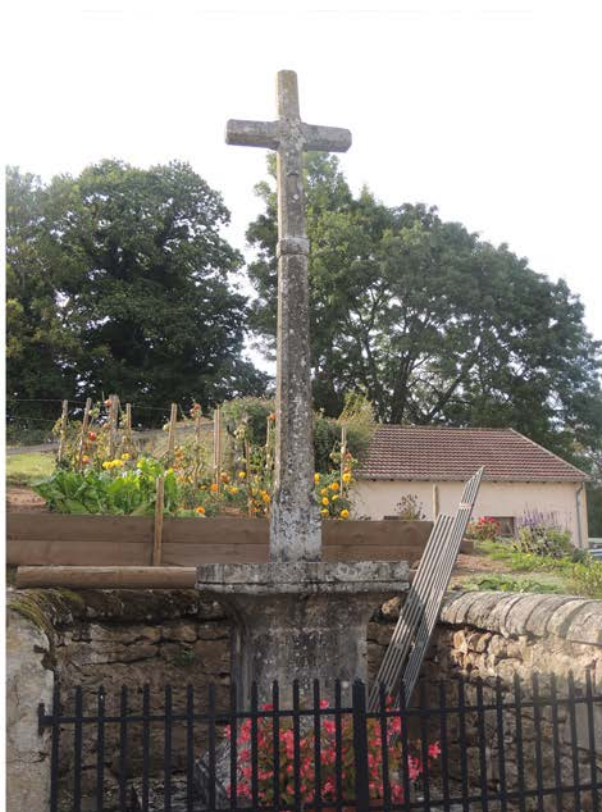
Croix implantée dans un espace ceint de murets sur trois faces et une grille côté rue. Les murets soutiennent le terrain voisin beaucoup plus haut. Ils sont en pierres jointoyées, les joints sont pour beaucoup défectueux. Le couronnement composé de pierres semi-rondes semble en assez bon état, les joints sont également défectueux. Des fleurs dans des jardinières. Dépôt de matériel au sol dans le clos.

Croix en pierre homogène, en état moyen.

La base de la croix est fissurée. La croix penche.

Ensemble avec lichens et mousses.

Nettoyer à la brosse douce pour ôter les mousses et lichens.

Vérifier la stabilité de la croix et la tige qui permet de la fixer. La fissuration à la base peut être responsable de l'instabilité.

Reprendre cette base pour assurer la pérennité de la croix et éviter au gel/dégel d'amplifier la fissuration.

Reprendre les joints des murets pour en assurer la pérennité.

Ôter les dépôts dans le clos, vérifier le soubassement, peu visible sur les photos fournies.

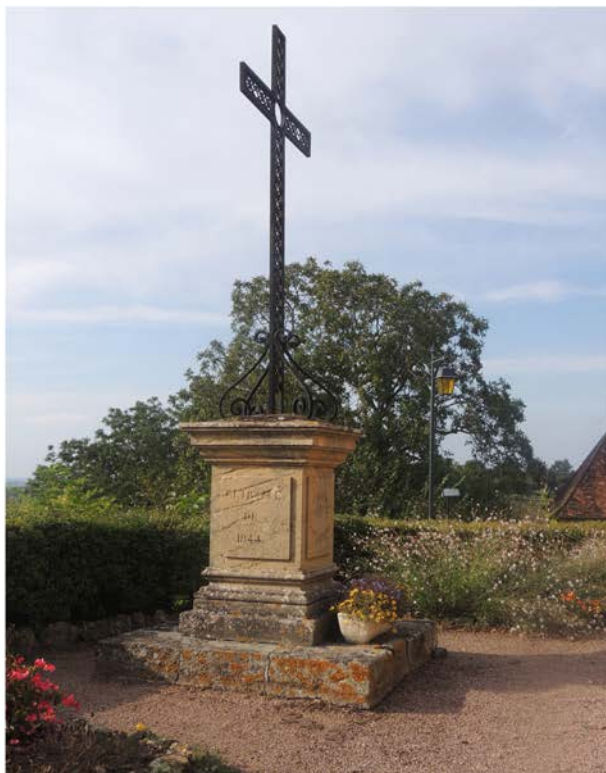
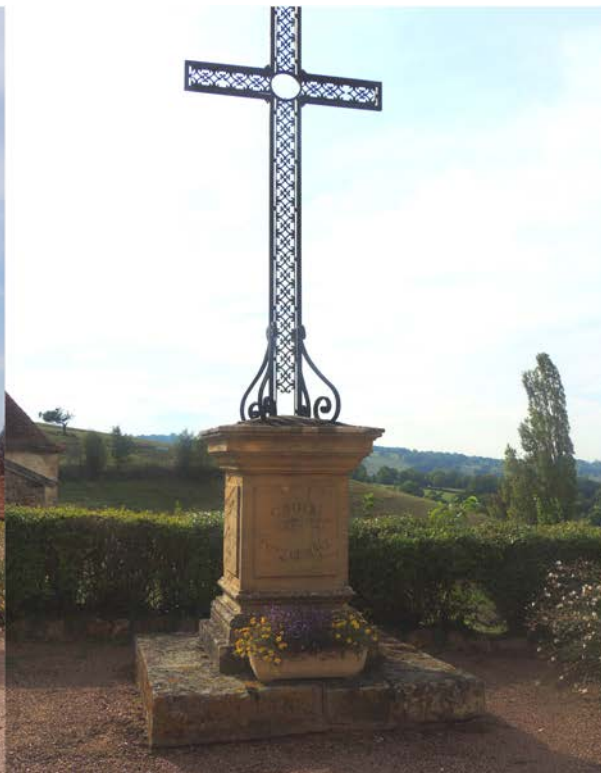
4

Ouvrage en bon état général.

Soubassement en pierre ne présentant pas de désordre apparent.

Soubassement et base du socle avec lichens et mousses.

Nettoyer à la brosse douce les parties en pierres pour ôter les mousses et lichens.

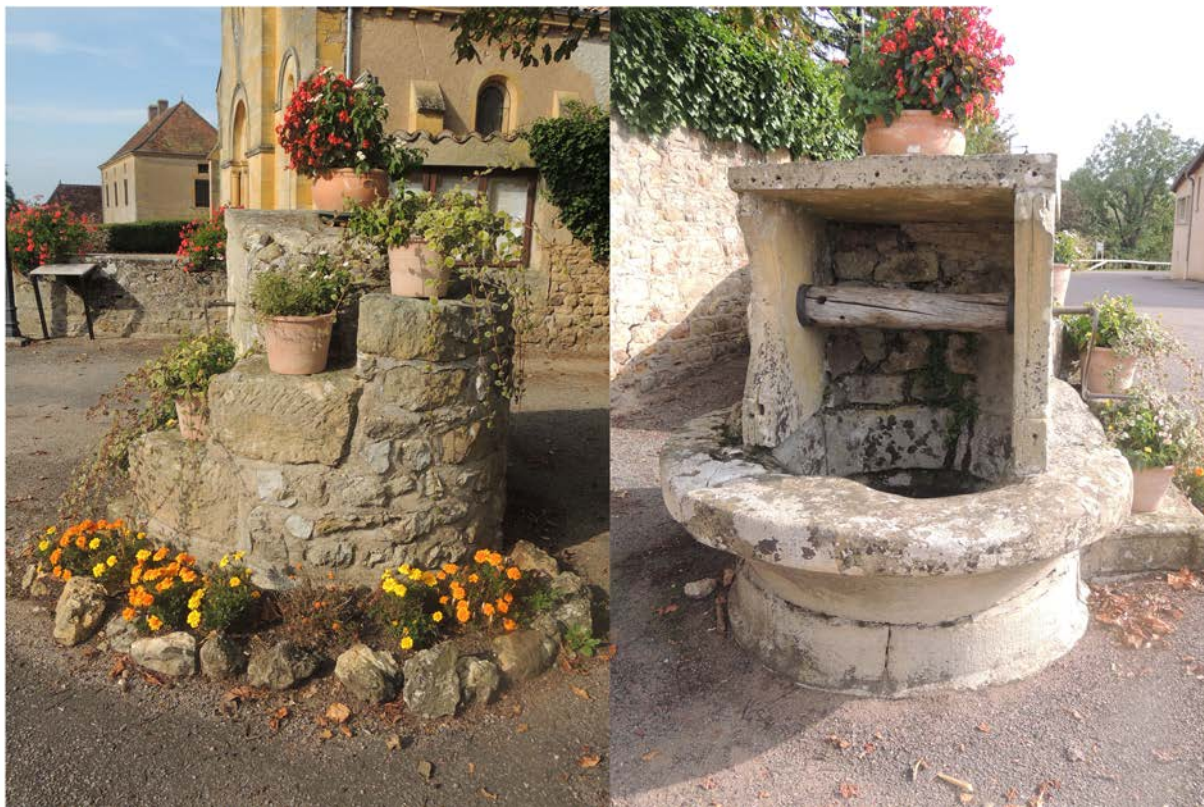
5

Puits circulaire de fût court et largement biseauté, flanqué d'un escalier de quatre marches grossièrement taillées dans le granit, derrière la paroi qui relit et ferme les montants appuyés sur la margelle. Joints épais.

Ouvrage tout en pierre. Le soubassement est composé de très grosses pierres nettoyées et polies. Les pierres latérales et sommitale ont été également nettoyées et polies. Elle comporte en outre des éclats.

La margelle, en pierre, est basse et présente quelques fissures de surface. Présence d'une grille de protection. Tambour et manivelle sont encore en place.

Quelques lichens et mousses.

Nettoyer à la brosse douce pour ôter les mousses et lichens. Proscrire les nettoyages au karcher ou avec des produits ou brosses trop corrosifs afin d'éviter d'émousser les pierres.

Une mise en valeur de cette placette devant l'église serait la bienvenue : accès au parvis, mise en valeur de l'ensemble patrimonial, accès chez les riverains...

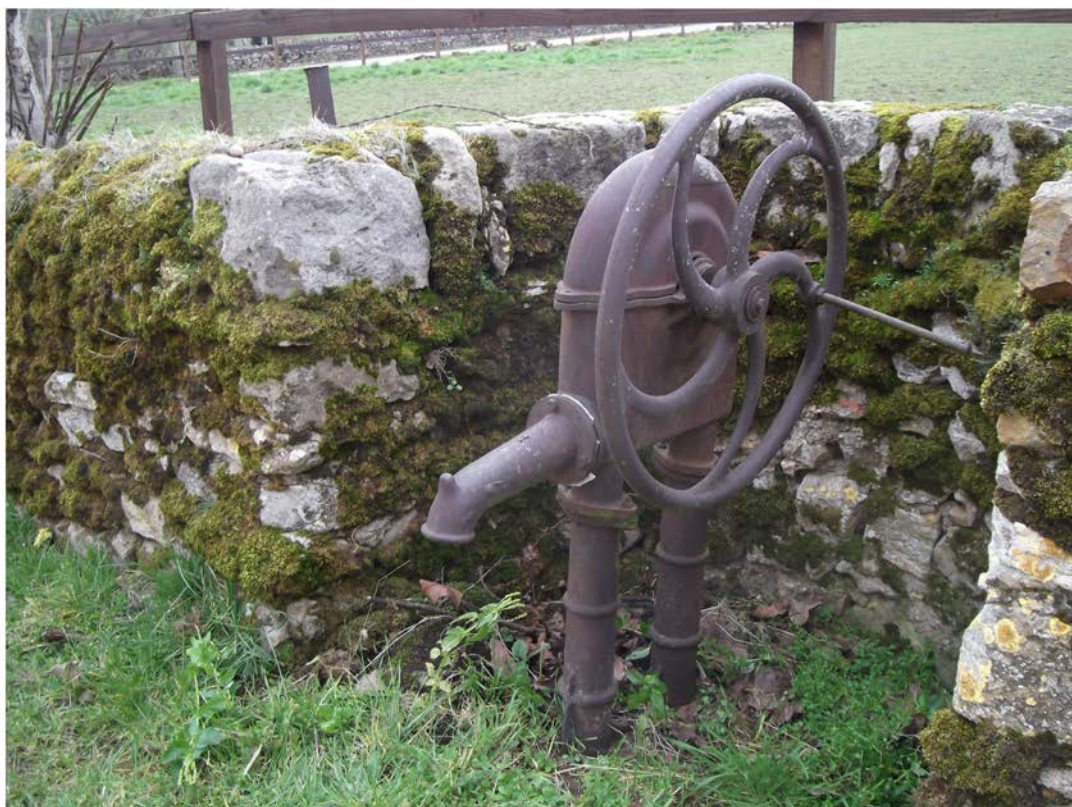
Pompe en fonte implantée dans un retrait arrondi de muret en pierre, le long d'un chemin, peu visible du domaine public.

Murets en pierre dont les joints ont disparus au bénéfice de mousses épaisses.

La fonte est piquée à plusieurs endroits de points de rouille et la peinture s'écaille.

État général moyen.

La végétation a poussé sur la dalle de pierre au sol.

Nettoyer les mousses trop épaisses pour reprendre les joints du mur.

Nettoyer les points de rouille et reprendre la peinture.

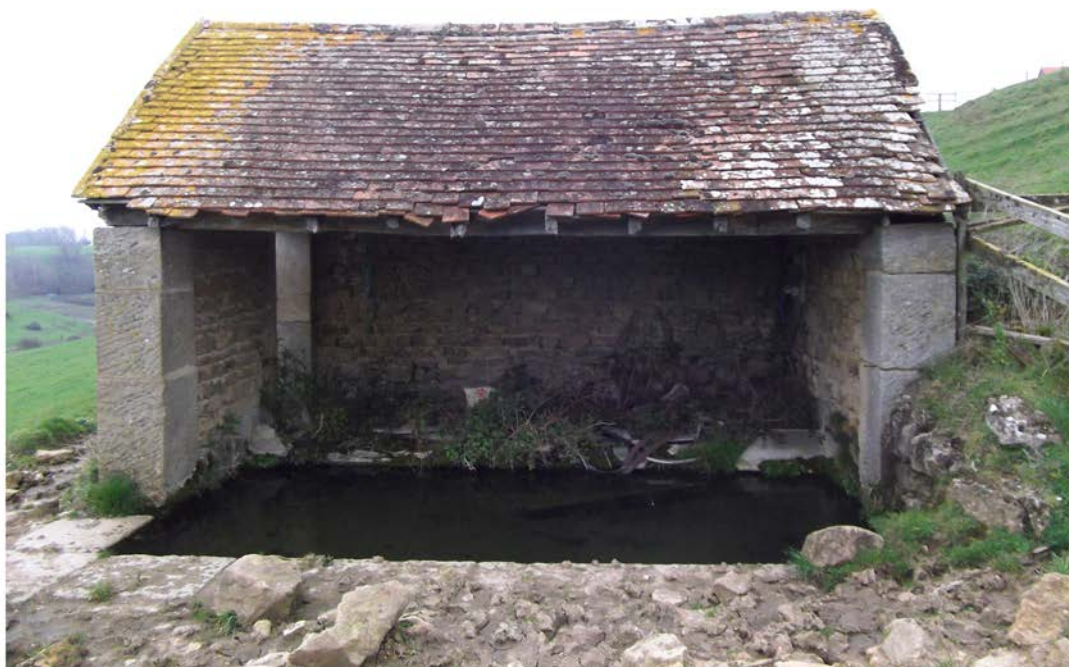
Lavoir fermé sur trois côtés, inscrit dans la pente, semi enterré sur un côté.

Un pan de toiture en mauvais état. La charpente n'est pas visible mais elle semble s'affaisser.

L'ouvrage n'est pas entretenu et des dépôts de matériel encombrant la partie réservée autrefois aux lavandières.

De larges dalles de pierres au sol, aujourd'hui recouverte de boue par le passage des animaux.

Il est difficile de juger de possibles infiltrations dans les murs, notamment celui servant de soutènement au talus.

Reprendre la couverture, voire la charpente pour pérenniser l'ouvrage.
Nettoyer et désencombrer les dalles de sol devant le bassin et au fond du lavoir.
Traiter les potentielles infiltrations.

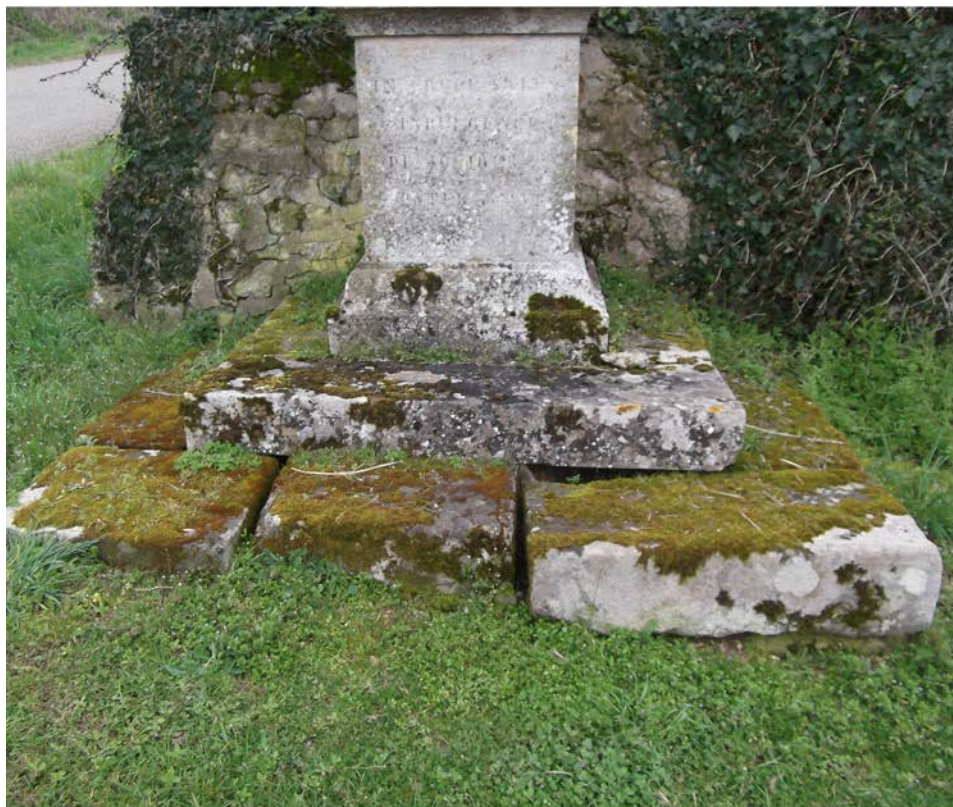
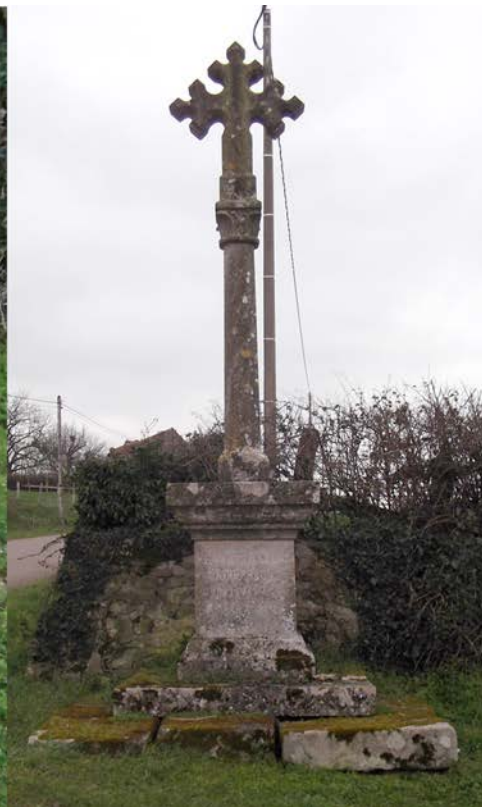
Croix implantée en bord de route, sur un accotement en herbe. Le poteau à l'arrière fait concurrence à l'ouvrage. Soubassement dont les pierres sont déchaussées et désolidarisées.

Fût élancé, ne semble pas comporter de désordres apparents.

Ensemble avec lichens et mousses.

Urgence d'intervention liée à l'état du soubassement ?

Reprendre les pierres de soubassement pour pérenniser l'ouvrage.

Nettoyer à la brosse douce pour ôter les mousses et lichens.

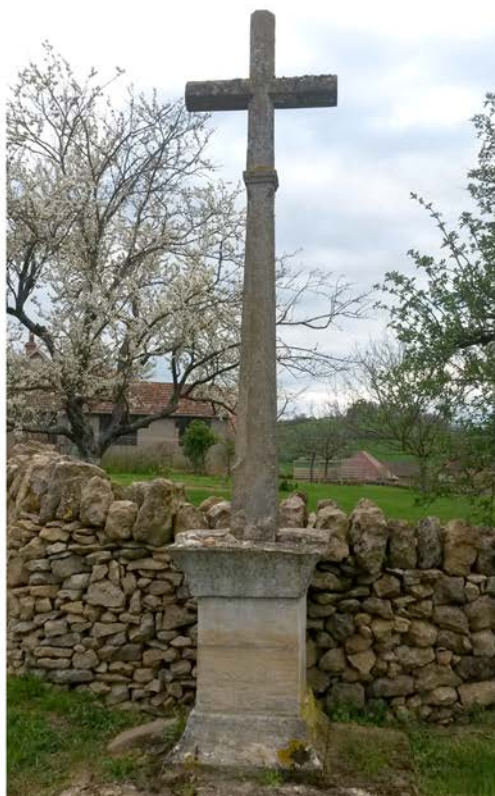
Croix implantée en bord de route, sur un terrain en herbe. Un muret en pierres sèches et un verger marquent l'arrière de la croix.
Soubassement dont certaines pierres sont éclatées.
Présence d'herbe entre les pierres.
Socle de base carrée, simple, sans inscription apparente. La pierre est émoussée soit en raison d'une mauvaise qualité soit en raison d'un nettoyage trop agressif. La pierre formant le haut du socle est éclatée à plusieurs endroits.
Fût élancé hexagonal, ne semble pas comporter de désordre apparent.
Croix en pierre de section octogonale sans décoration apparente.
Ensemble avec lichens et mousses.
Mauvais état général.

Nettoyer à la brosse douce pour ôter les mousses et lichens.
Reprendre les pierres de soubassement et les pierres émoussées du socle pour améliorer l'aspect esthétique. Toutefois les désordres apparents ne mettent pas en péril l'ouvrage.

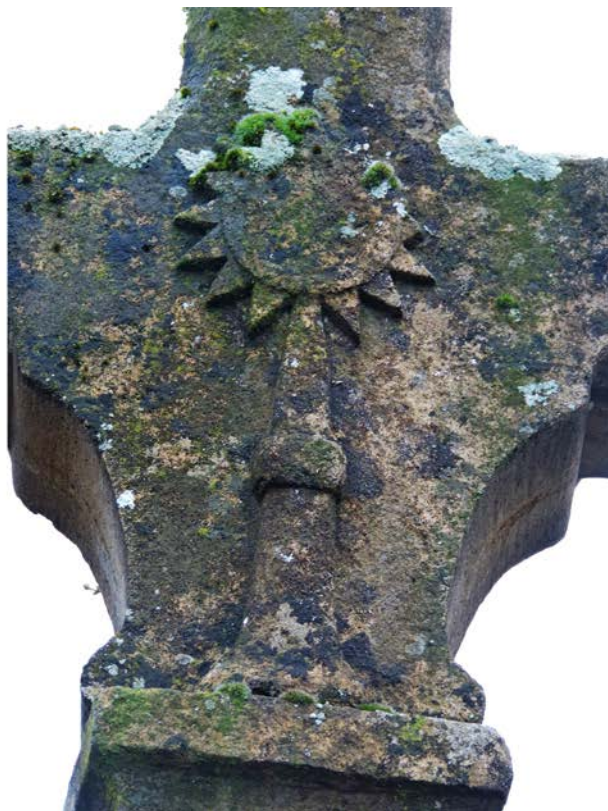
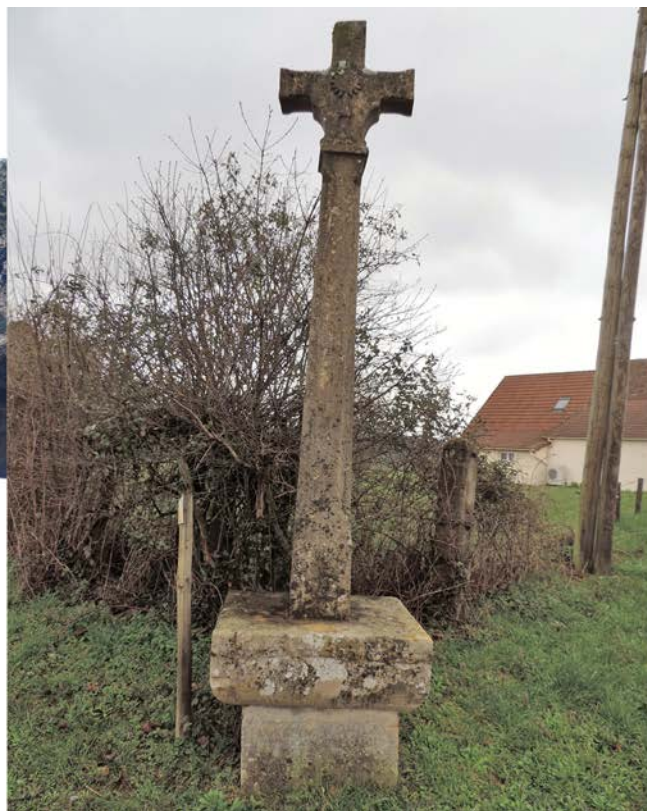
11

Croix implantée sur un terrain en herbe.
Pas de soubassement visible.
Socle de base carrée, simple, massif, sans inscription apparente. La pierre semble se déliter et comporte de petites fissurations.
Fût élancé hexagonal, il semble avoir quelques fissurations superficielles.
Croix en pierre comportant un soleil cassée au centre.
Importants lichens et mousses.
État général moyen. La croix semble pencher.

Nettoyer à la brosse douce pour ôter les mousses et lichens.

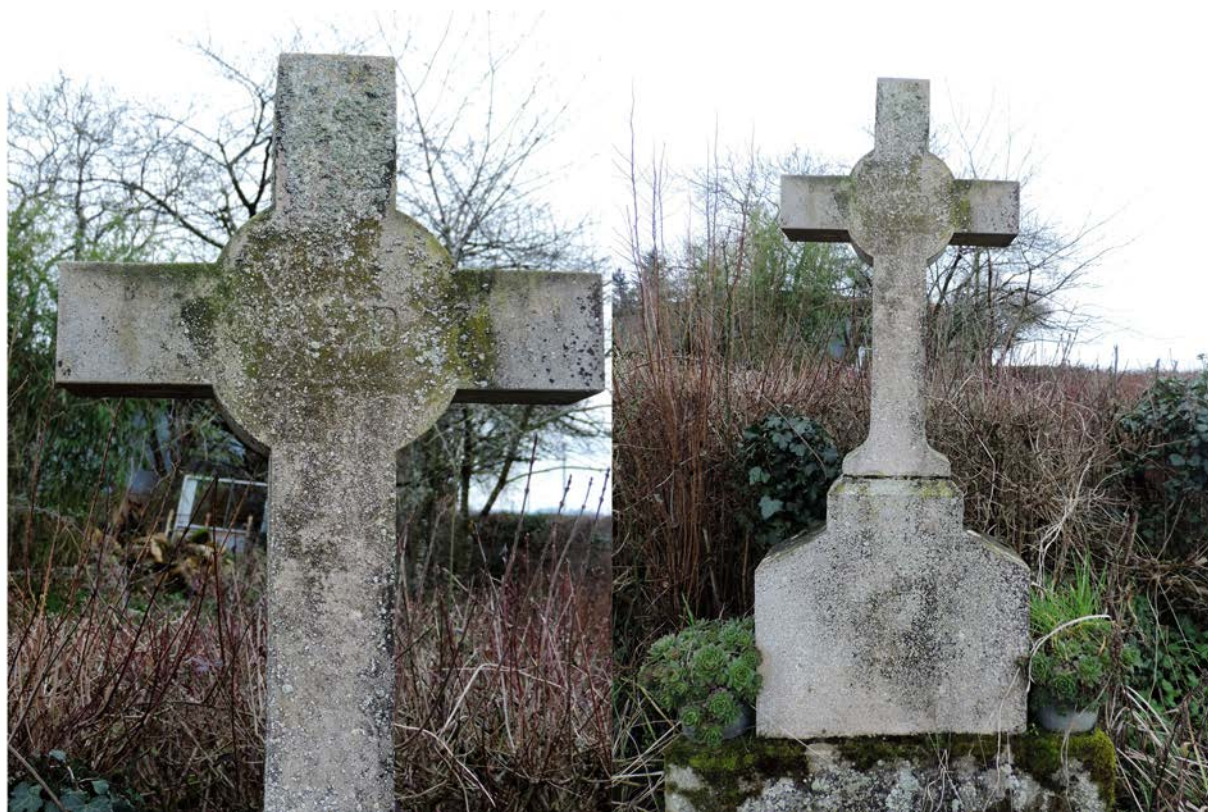
Croix implantée devant une haie.
De forme générale, elle correspond plus au vocabulaire mortuaire des tombes qu'à la composition habituelle des croix de chemin.
Pas de soubassement visible.
Socle peu visible, en pierre.
Fût court faisant corps avec la croix.
Croix en pierre comportant des inscriptions au centre.
Importants lichens et mousses.
Deux petites jardinières avec des plantes succulentes de chaque côté de la croix.
État général plutôt bon.

Nettoyer à la brosse douce pour ôter les mousses et lichens.

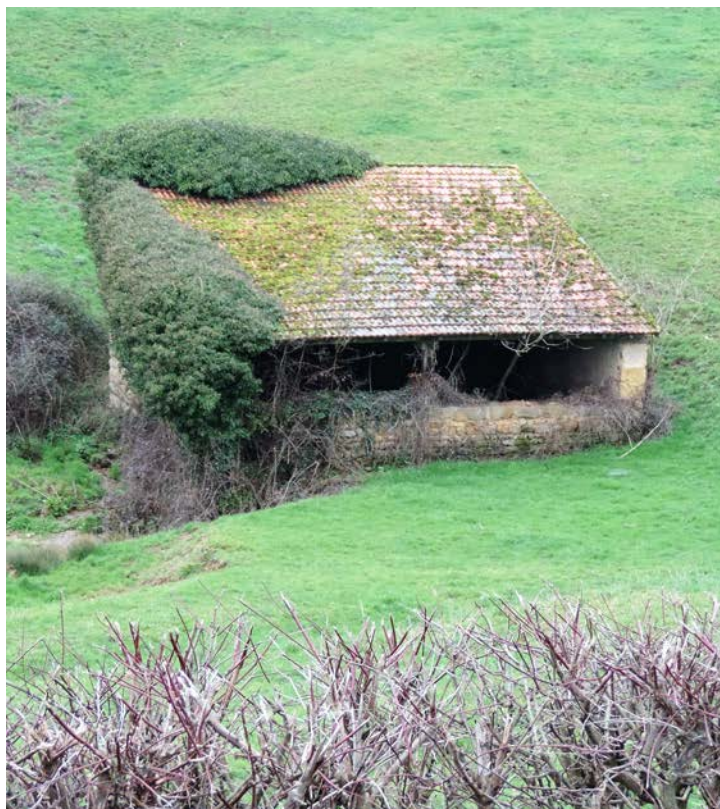
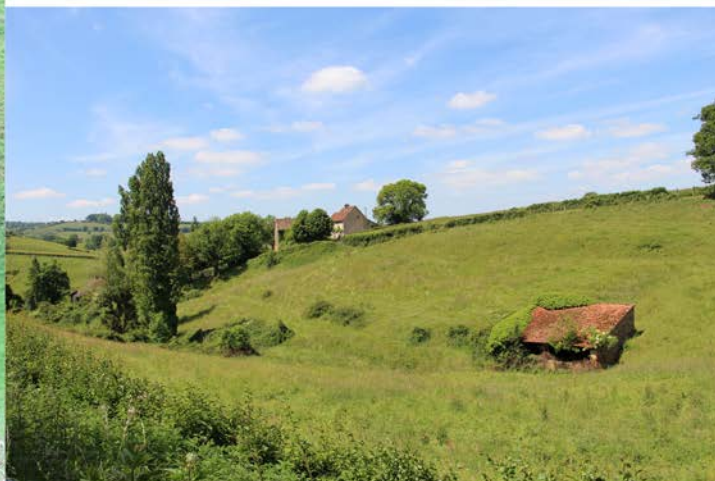
Lavoir situé au milieu d'un pré. Ce lavoir constitue un repère paysager dans ce vallon très lisible.
Lavoir fermé sur 4 côtés. Toiture à un pan.
Le mur du fond et les murs latéraux semblent fermés jusqu'en toiture. En outre le 4^e mur est ouvert à mi-hauteur. Un poteau central en bois porte la charpente.
Couverture en mauvais état. Végétation très développée.
Le lavoir semble peu entretenu. Les murs en pierre ne semblent pas en mauvais état.
Le bassin n'est pas visible.

Reprendre la couverture, voire la charpente et ôter la végétation pour pérenniser l'ouvrage.

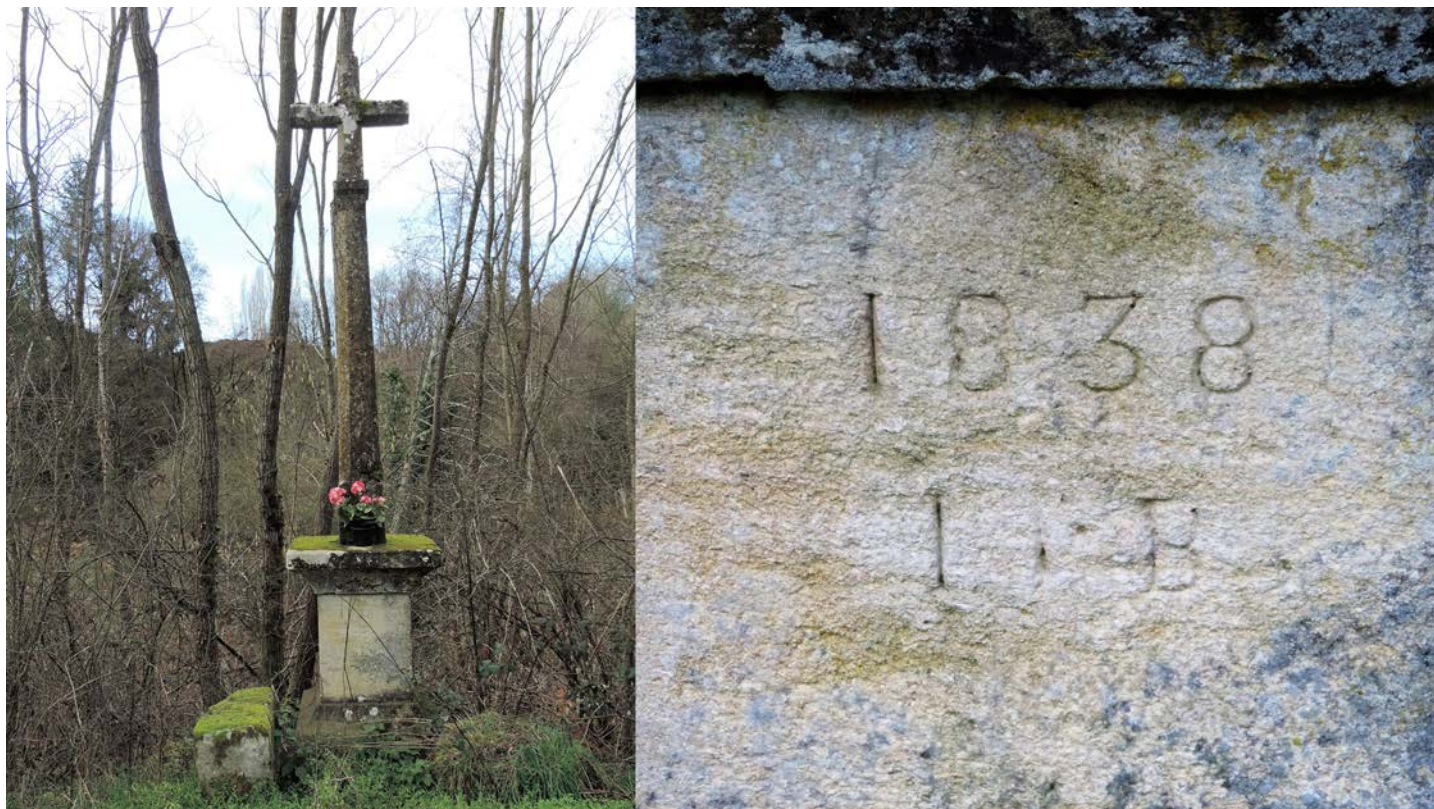
14

Croix implantée sur un terrain en herbe, vers un massif boisé. Une grosse pierre sur le côté.
L'aplomb général de la croix n'est pas bon, elle penche.
Pas de soubassement visible.
Socle de base carrée, portant inscriptions sur la face principale et une date « 1838 ». La pierre est émoussée.
Fût élancé octogonal.
Croix en pierre de section octogonale comportant un soleil au centre.
Importants lichens et mousses sur l'ensemble de l'ouvrage.
État général moyen.

Nettoyer à la brosse douce pour ôter les mousses et lichens.

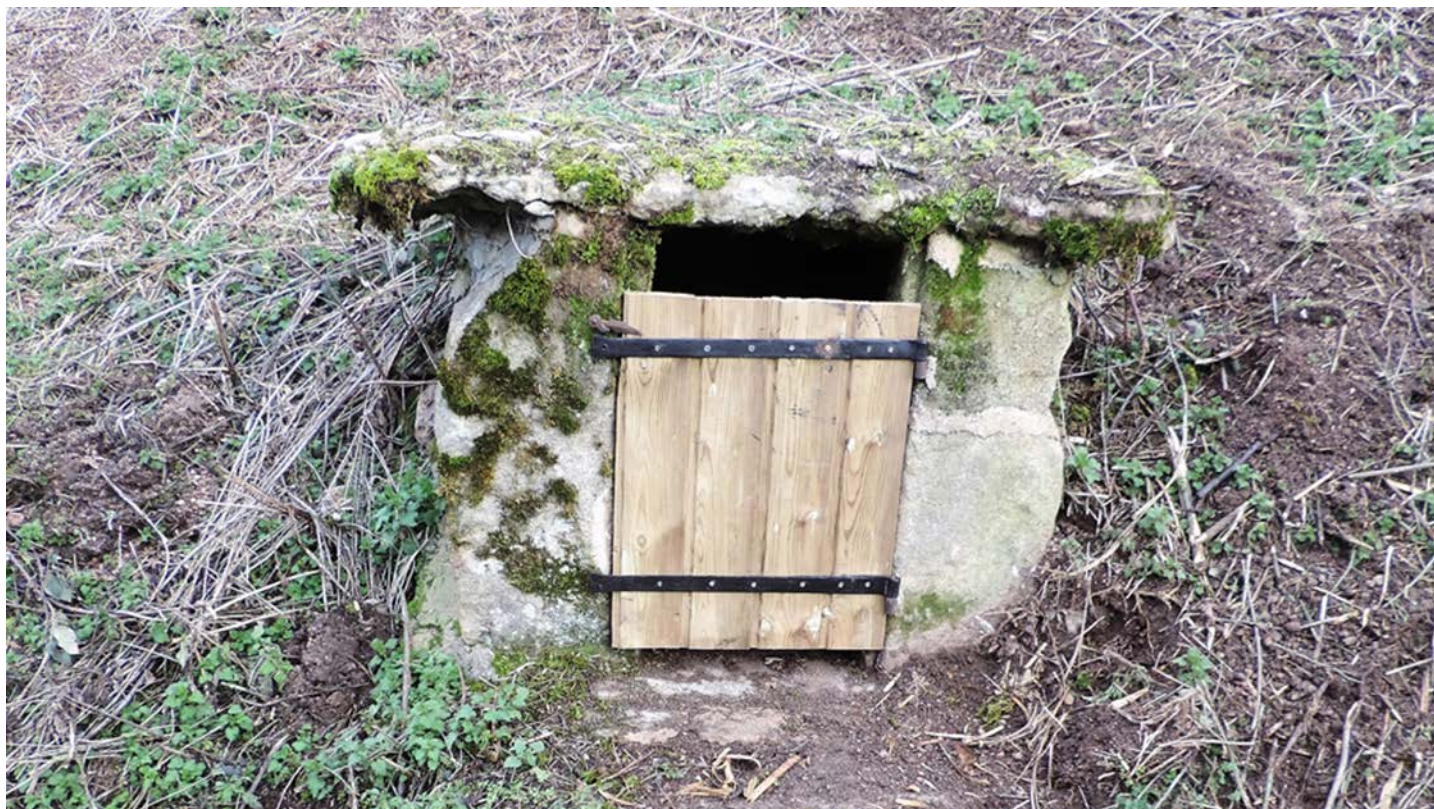
Puits fermé par une porte en bois. Puits en partie enterré sur l'arrière, incrusté dans le talus. Pierres sommitale et latérales comportant d'importants éclats. Joints entre les pierres latérales épais. Présence de mousses importantes. Des dalles de pierre au sol.

La mise en place d'une grille métallique ajourée à la place de la porte pleine en bois aurait été plus esthétique et plus à l'échelle de l'ouvrage. Reprendre la mierre latéral pour éviter qu'elle ne se dégrade plus sous l'action du gel/dégel et pour pérenniser l'ouvrage.

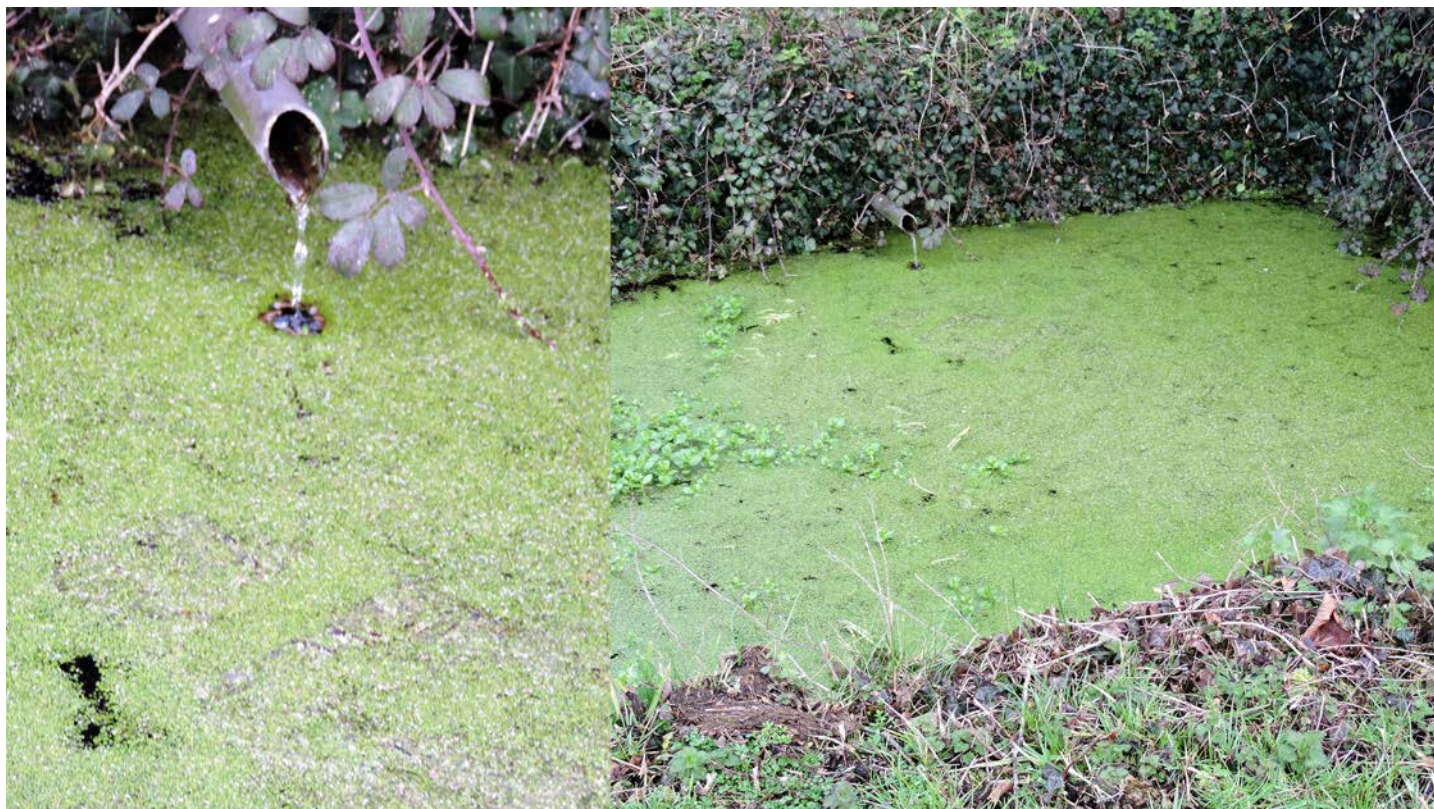
Fontaine constituée d'un bassin unique. La végétation rend peu visible les éléments la constituant. Un tuyau en PVC est très visible et peu esthétique, il permet l'alimentation de la fontaine en eau. Ouvrage peu visible depuis le domaine public. Présence de beaucoup de lentilles d'eau marquant le manque d'oxygène de l'eau.

Nettoyer le bassin, limiter le développement de la végétation à proximité, permettre un renouvellement plus important de l'eau et éviter toute pollution à proximité d'une source d'eau. Ôter le tuyau en PVC peu esthétique au bénéfice d'un ouvrage plus adapté.

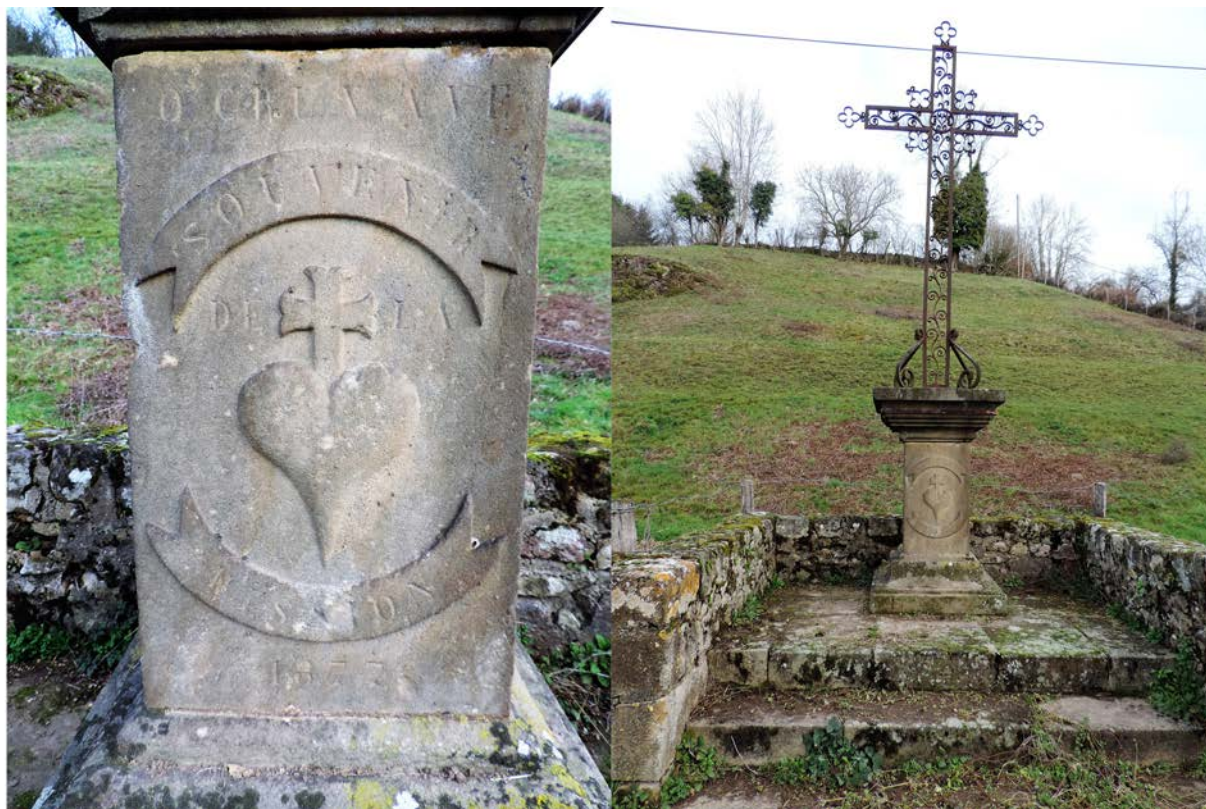
Croix en fer forgé flanquée de quatre ailerons dont les montants verticaux et horizontaux sont ornés de guirlandes de spires. A l'intersection des bras, médaillon circulaire avec cœur et spires. Motifs de trèfles à quatre pétales à chaque extrémité des branches et aux angles extérieurs des branches. Ouvrage ne montrant pas de désordres apparents.

Mousses et lichens sur les parties en pierre exposées. Bon état général.

Nettoyer à la brosse douce pour ôter les mousses et lichens.

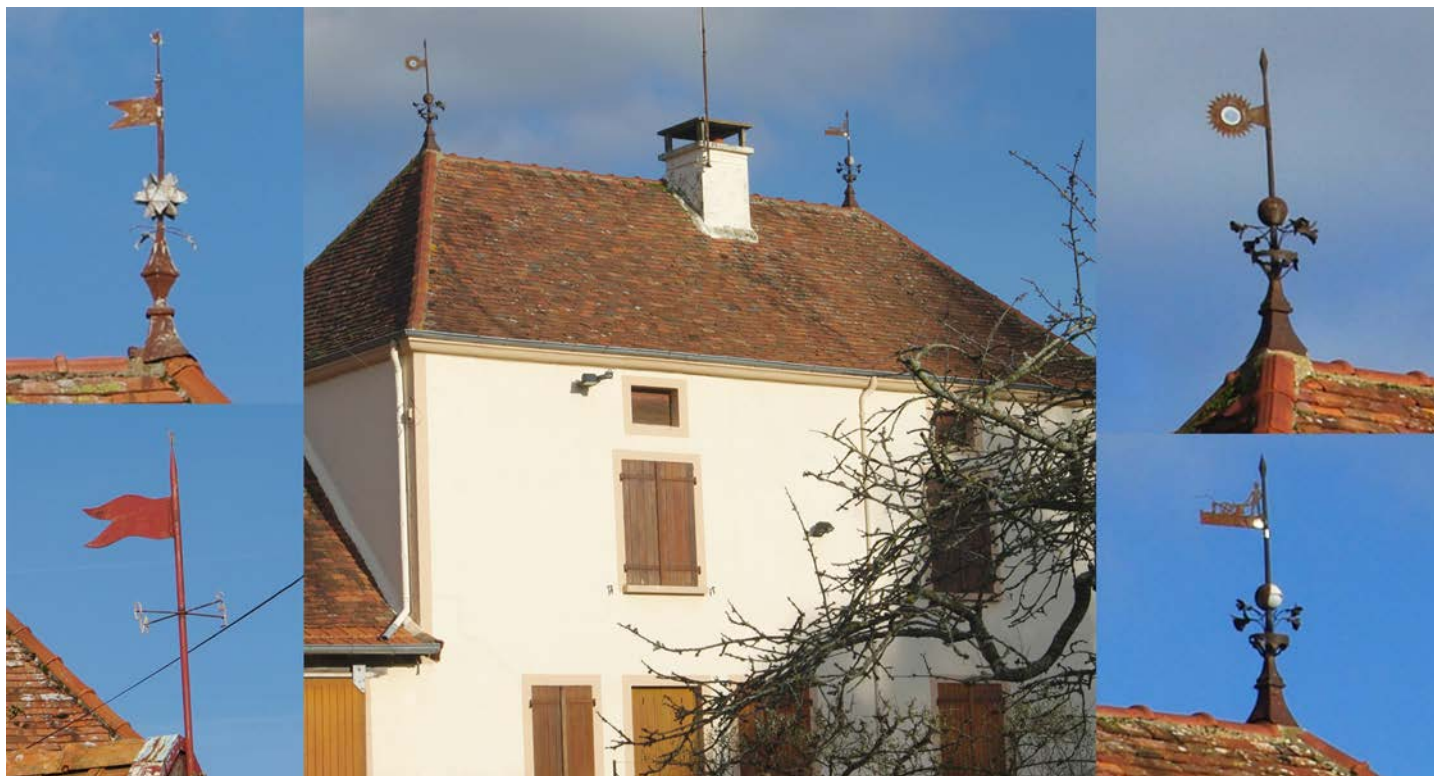
18

Ensemble de girouettes en métal installé sur des toitures. Quelques points de rouille visibles. Visibles du domaine public.

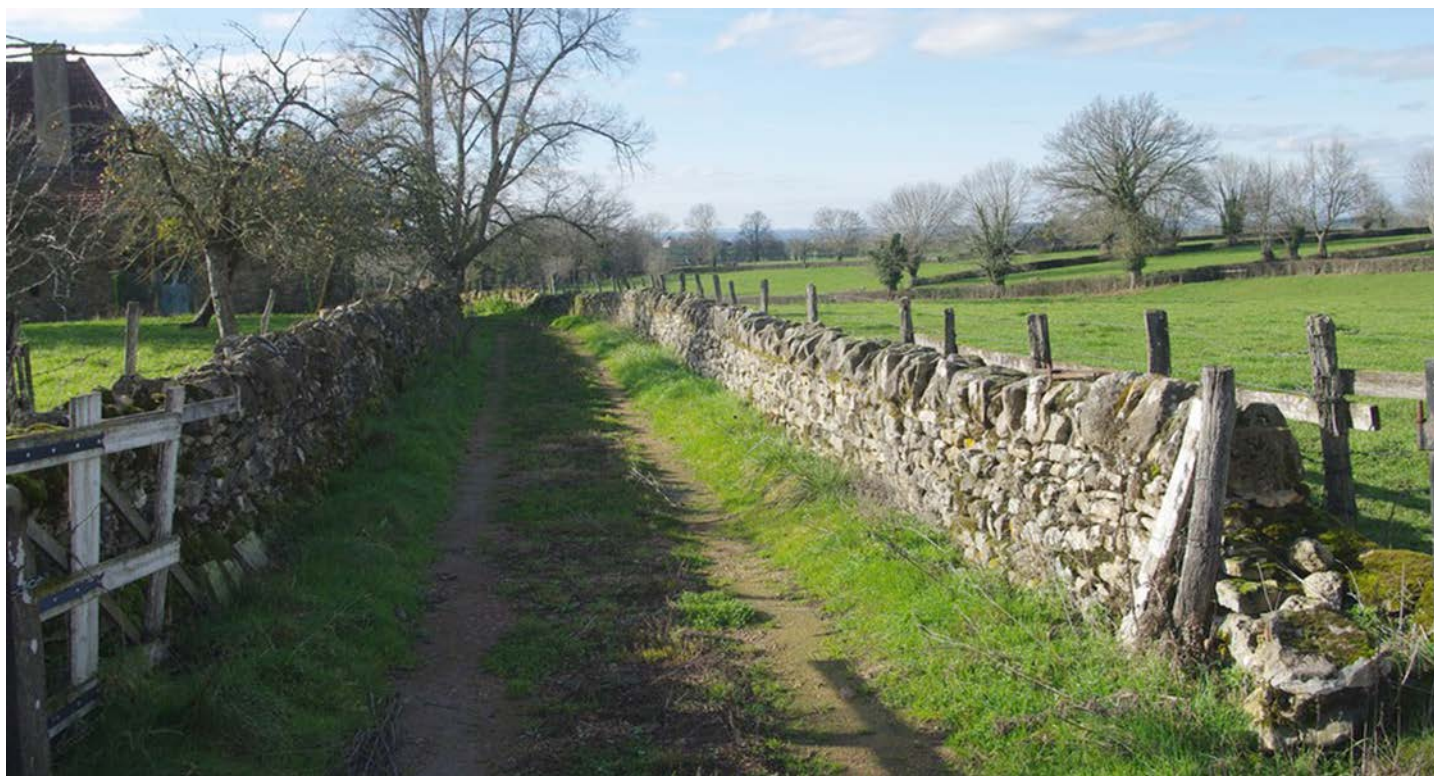
19

Murets de pierres sèches longeant le chemin communal.
Couronnement en pierres sur champ.

Mousses importantes installées dans les anfractuosités
du mur.

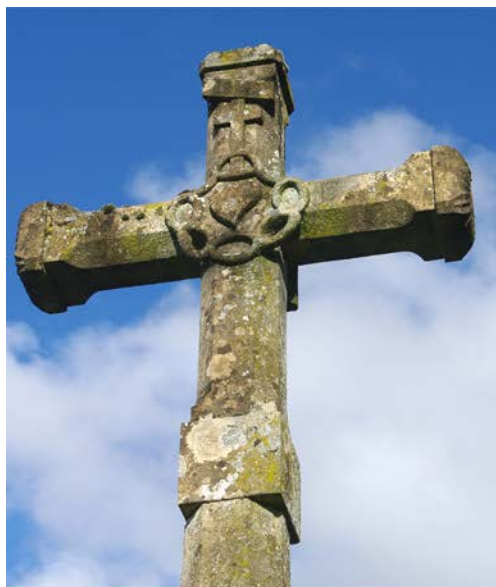
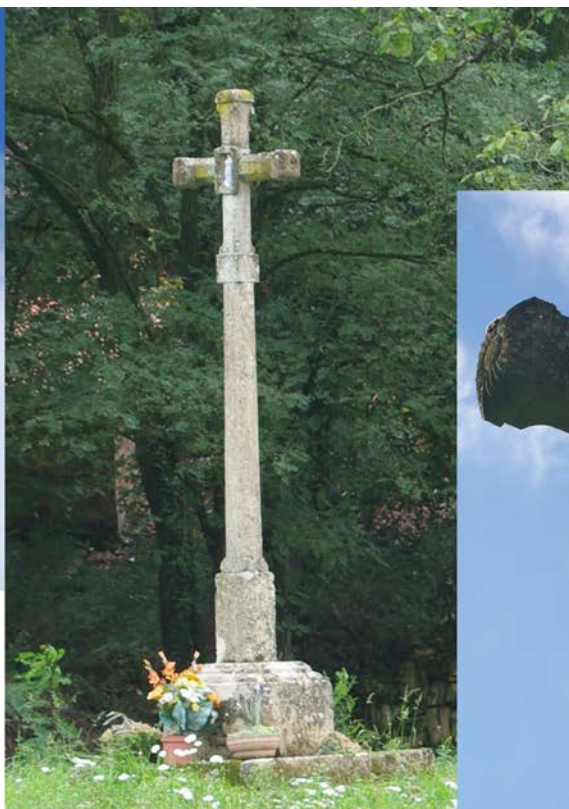
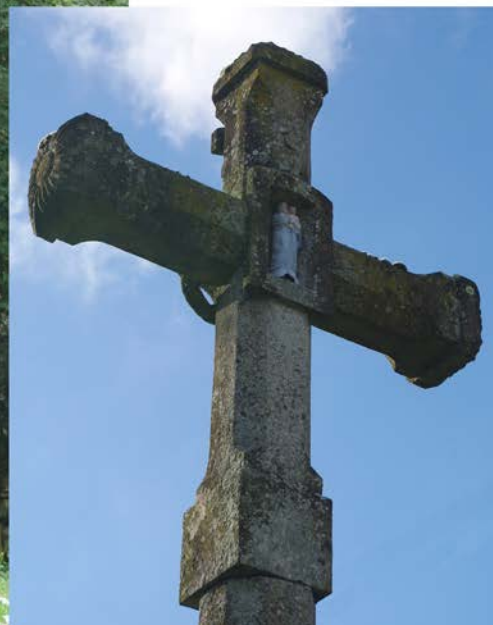
20

Croix très visible du domaine public, sur un espace en herbe simple.
Soubassement en pierre qui semble s'affaisser. Des jardinières plantées de petite taille.
Socle réduit en pierre.
Fût en pierre hexagonal.
Croix de section octogonale ornée d'un entrelacs au centre duquel un cœur et surmonté d'une croix.
Phylactère comportant une inscription ou une date sur la haut de la croix.
Le bout des branches est orné de fleurs et à l'arrière une niche dans laquelle une statuette contemporaine de la vierge a été glissée.
Nombreux lichens et mousses.
État général moyen.

Nettoyer à la brosse douce pour ôter les mousses et lichens.
L'arbre derrière et l'herbe suffisent à mettre en valeur le lieu.
Rajouter quelques vivaces champêtres éventuellement.

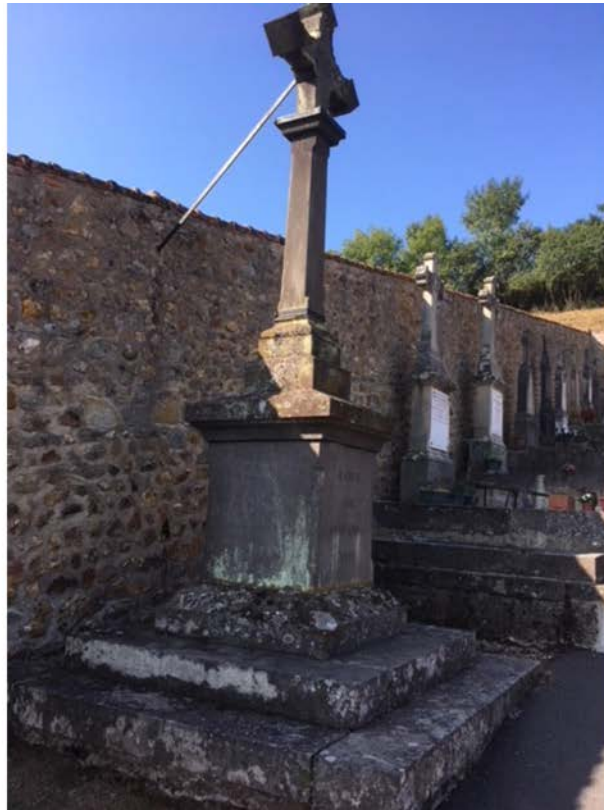
21

Ouvrage implanté devant le mur d'enceinte du cimetière.
L'enrobé de l'allée arrive jusqu'au pied de l'ouvrage.
Emmarchement à deux niveaux en pierre de taille.
Socle en trois parties, couronnement supérieur. La face principale du socle porte des inscriptions et une date.
Fût court de section carrée, chapiteau.
Croix en pierre de section carrée avec l'extrémité des branches en forme de flèche.
Une tige métallique relie la croix au mur à l'arrière.
L'ouvrage semble pencher.

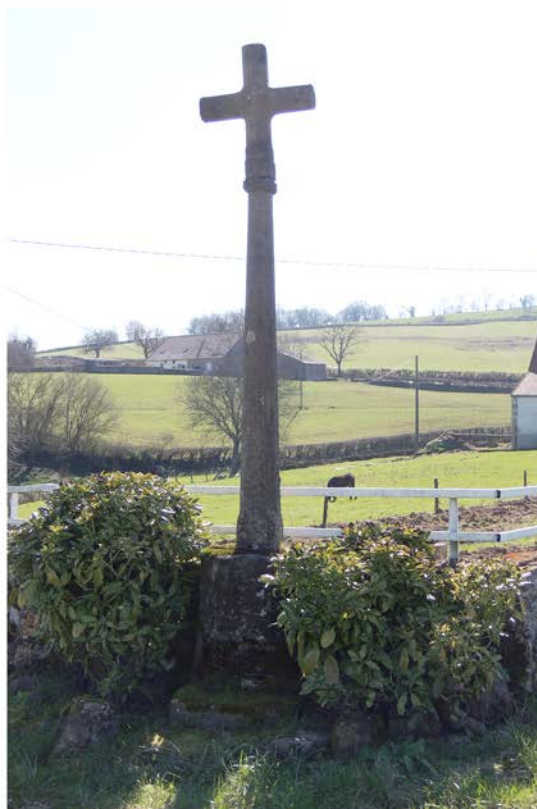
22

Croix située à l'intersection entre la RD 199 et un chemin.

Croix en pierre au socle semblant intégré à un mur de pierre.

La croix est penchée.
