Inventaire du petit patrimoine

OYÉ – Livret 2

Liste des ouvrages repérés (livret 2)

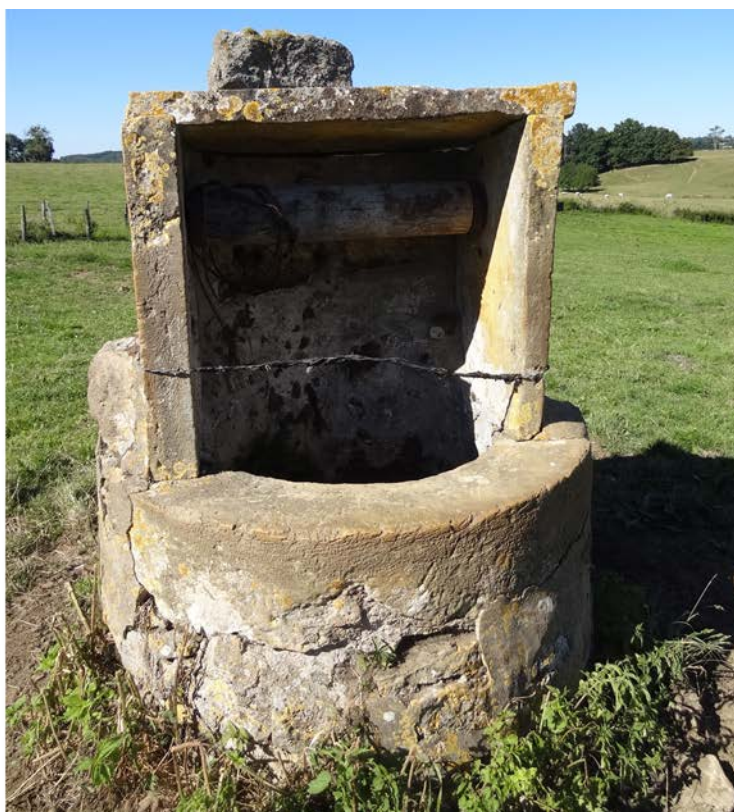
41

Petit puits étroit dans un pré.

Soubassement en pierre sous margelle en pierre épaisse.

Deux jambages en pierre et un mur enduit au fond.

Pierre sommitale fine.

Pas de grille de protection, seul un fil de barbelé...

Tambour en place.

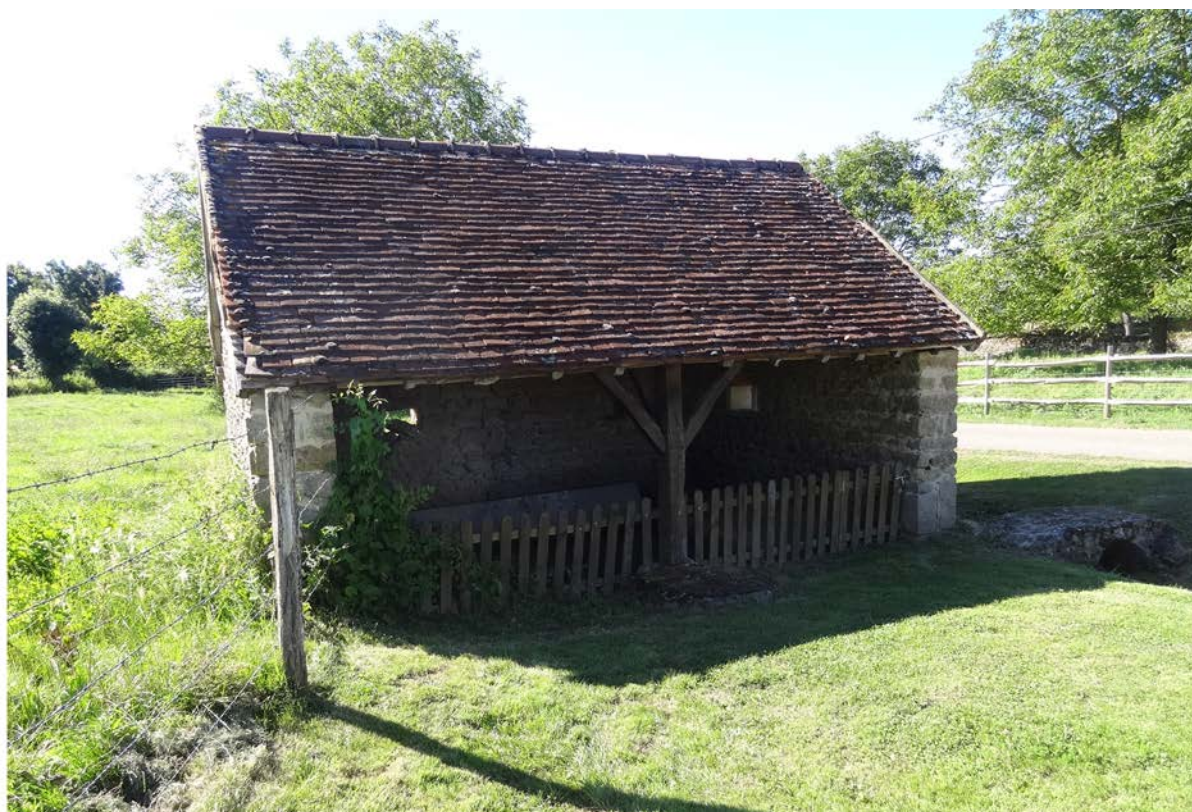
42

Lavoir situé sur le bord de route. Restauré en 1993.
Lavoir fermé sur trois côtés. Sur le quatrième, un poteau en bois porte la toiture un pan en petites tuiles plates.
Clos par une barrière en bois basse sur la face principale.
Une petite ouverture en pierre côté route.
Bassin situé en contrebas. Pierres à laver peu visibles.

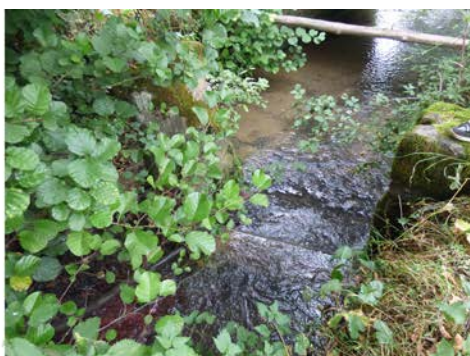
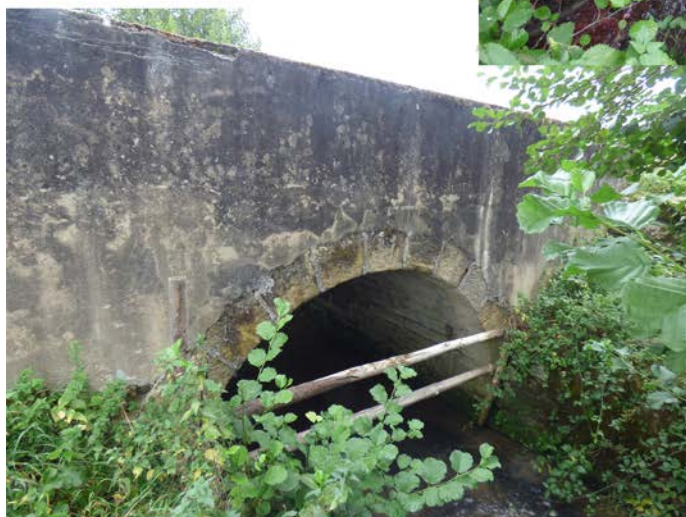
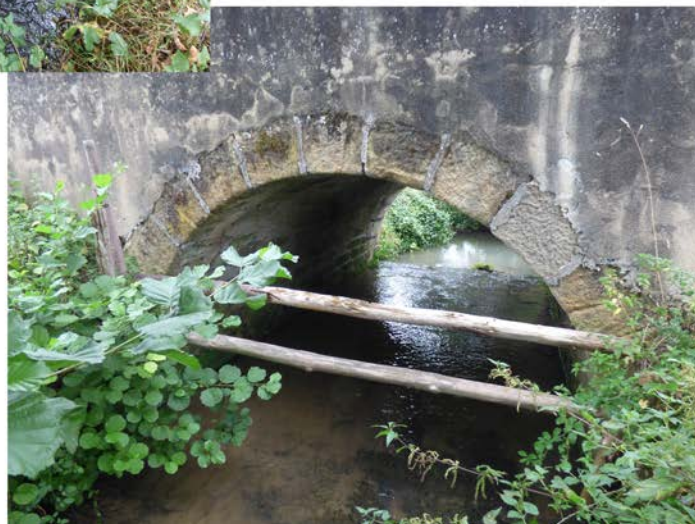
43

Petit pont de pierre et son bâtard d'eau. Pont constitué d'un arc en pierre recouvert de ciment.

Il est difficile de juger de l'état général de l'ouvrage et des remaniements qu'il a subi.

Bâtard d'eau (barrage) : pierre avec une encoche pour y glisser une planche pour barrer la rivière, autrefois utilisée pour l'arrosage des prés.

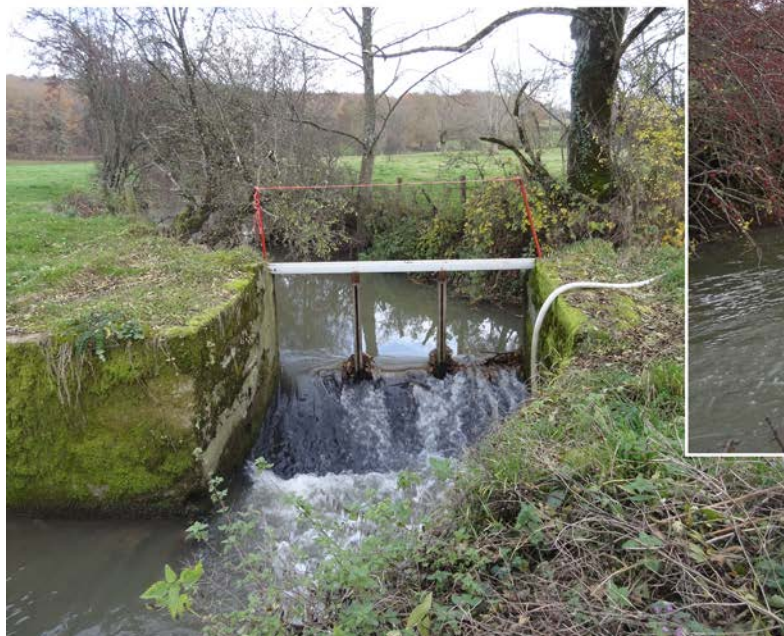
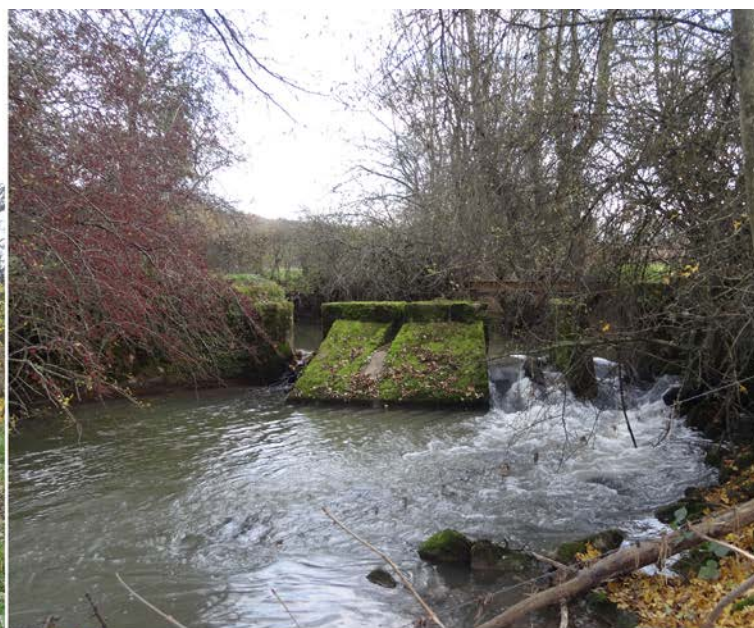
44

Bâtard d'eau (barrage) : petite construction sur la rivière fabriquée en pierre avec une encoche pour y glisser une planche pour barrer la rivière, autrefois utilisé pour l'arrosage des prés.

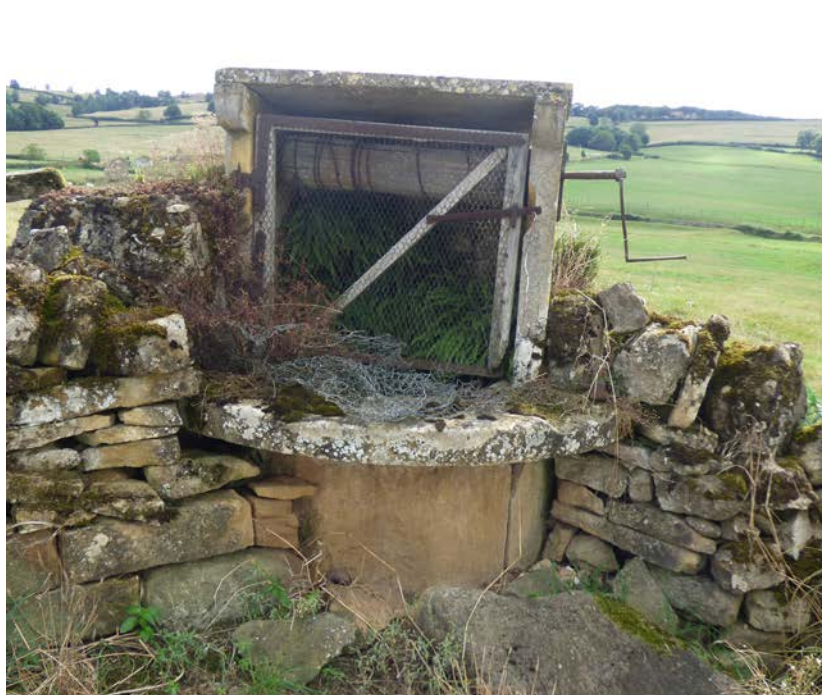
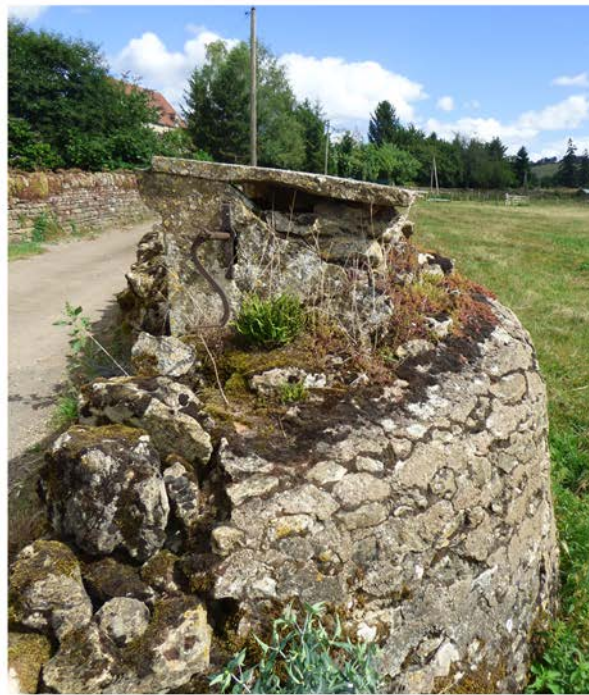
45

Puits enserré dans un large muret de pierre en état moyen.

Soubassement composé de grandes dalles de pierre posées sur chant.

Margelle en pierre formant tablette, peu épaisse.

Deux pierres latérales fines couronnées d'un encorbellement pour porter la dalle sommitale en pierre fine également.

Protection assurée par un montant en bois complété d'un grillage léger.

Tambour et manivelle en place.

Fougères très développées dans les interstices des pierres du fond.

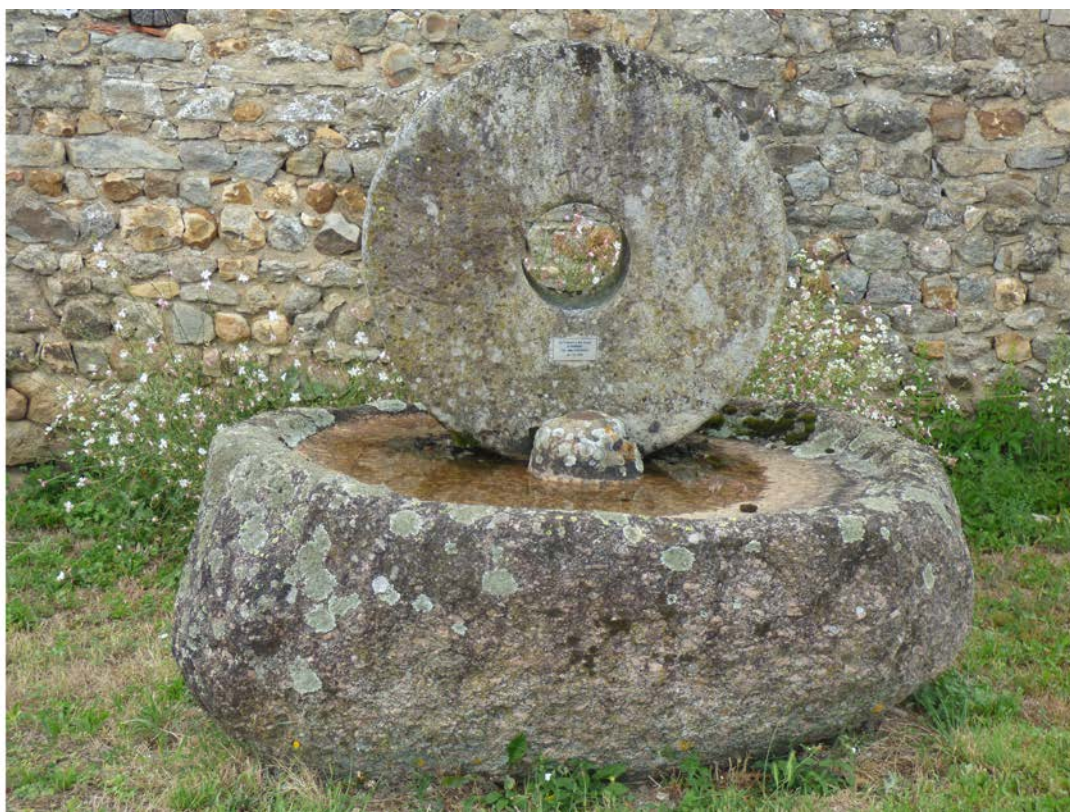
46

Pressoir en pierre utilisée autrefois pour broyer fruits, grains.

Il est situé au carrefour de trois rues, devant un beau mur en pierre, sur un terre plein en herbe. Il est agréablement mis en valeur par des vivaces plantées en pleine terre.

Il est composé d'une meule en pierre et d'une cuve également en pierre.

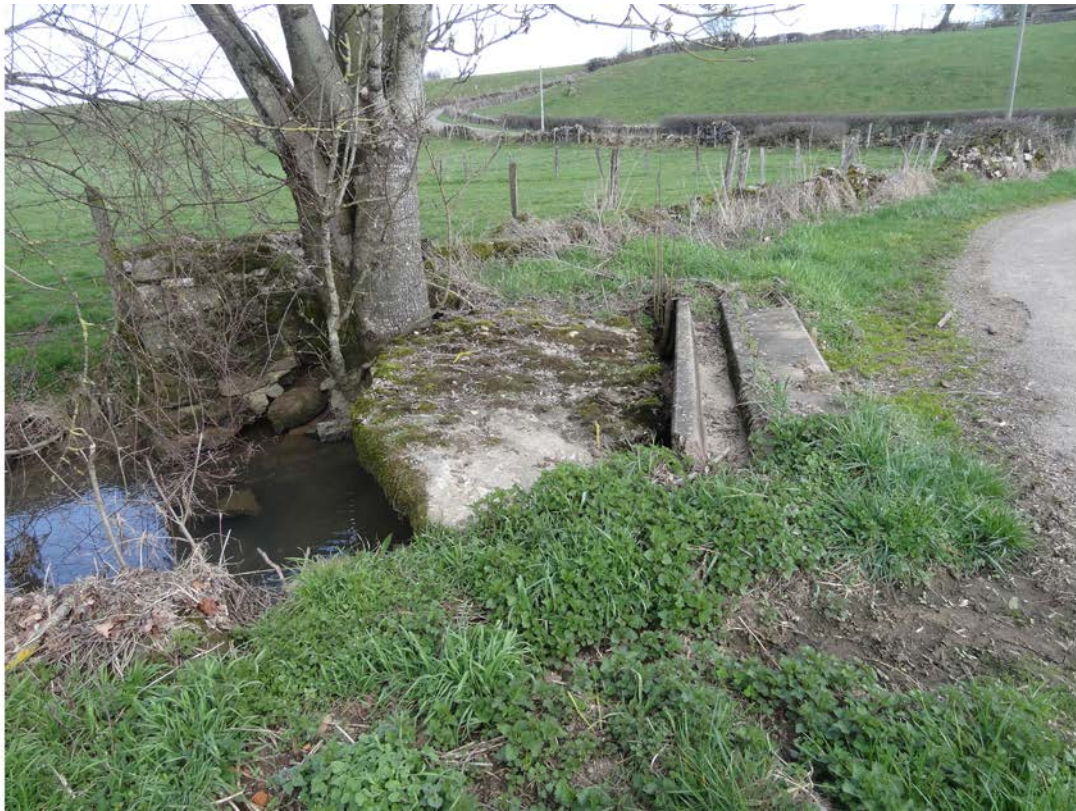
47

Grande dalle en pierre située sur le côté du pont routier en ciment.

Trace de l'ancien passage sur la rivière.

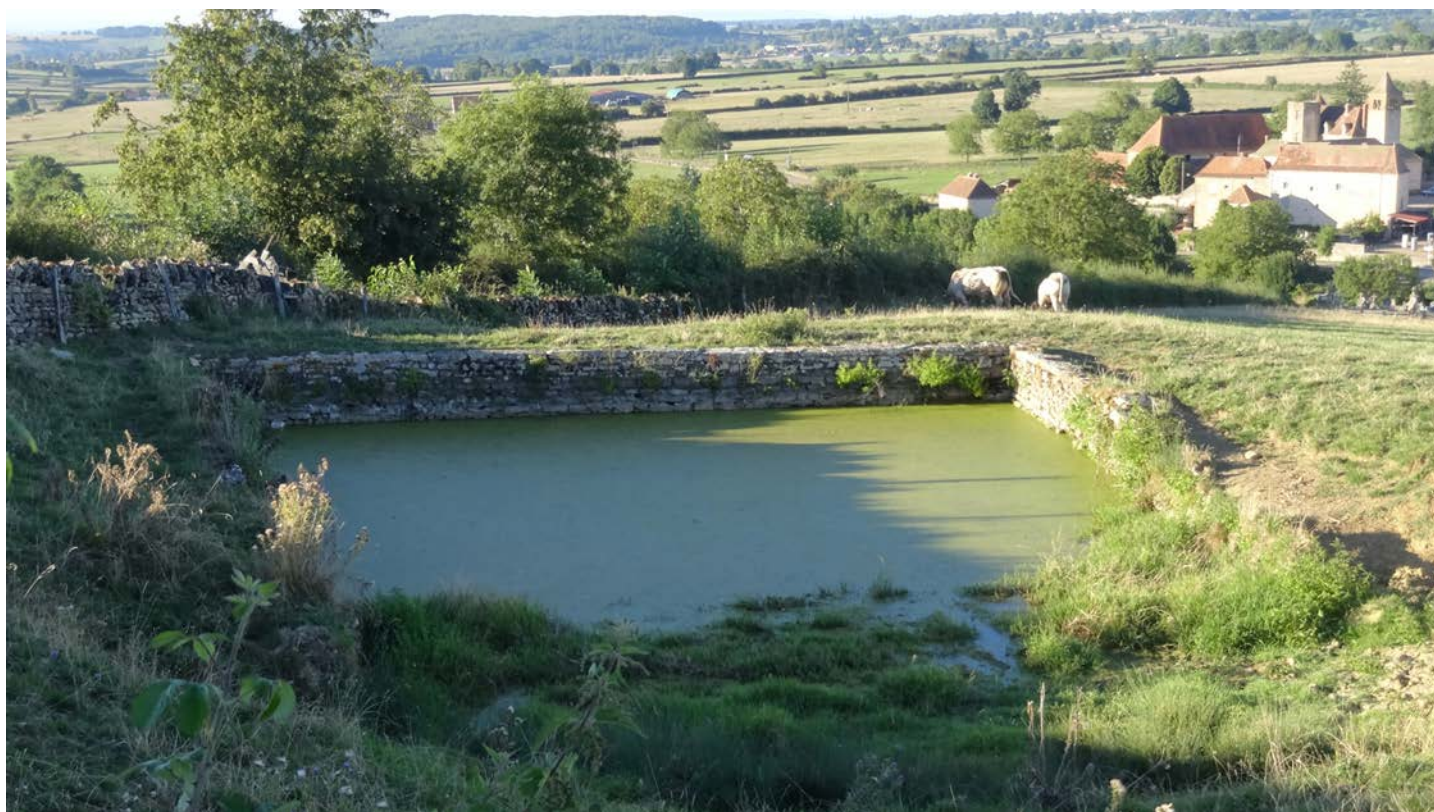
48

Grand crot ceint sur trois côtés de murs en pierre. Le quatrième permet l'accès des animaux par un plan incliné en terre gagné par la végétation. Forte présence de lentilles d'eau.

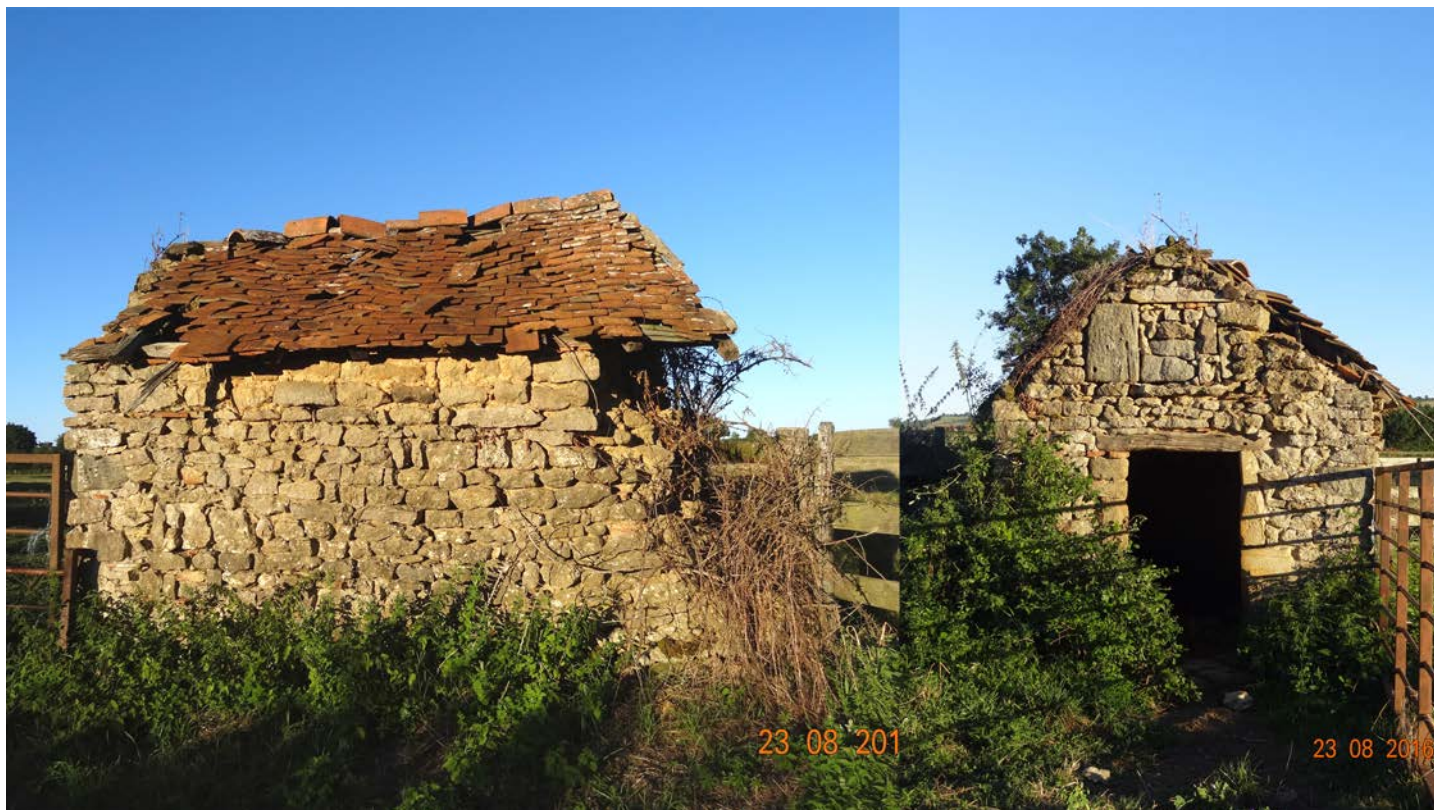
49

Cabane implantée en limite de parcelle. Fermée sur trois côtés. Toiture deux pans en petites tuiles plates en très mauvais état.

Une porte en pignon surmontée d'un linteau en bois et présence d'un linteau et de jambages en pierre au-dessus de la porte, traces d'une ancienne ouverture ?

Jolie cabane, qu'il serait intéressant de mettre hors d'eau à minima.

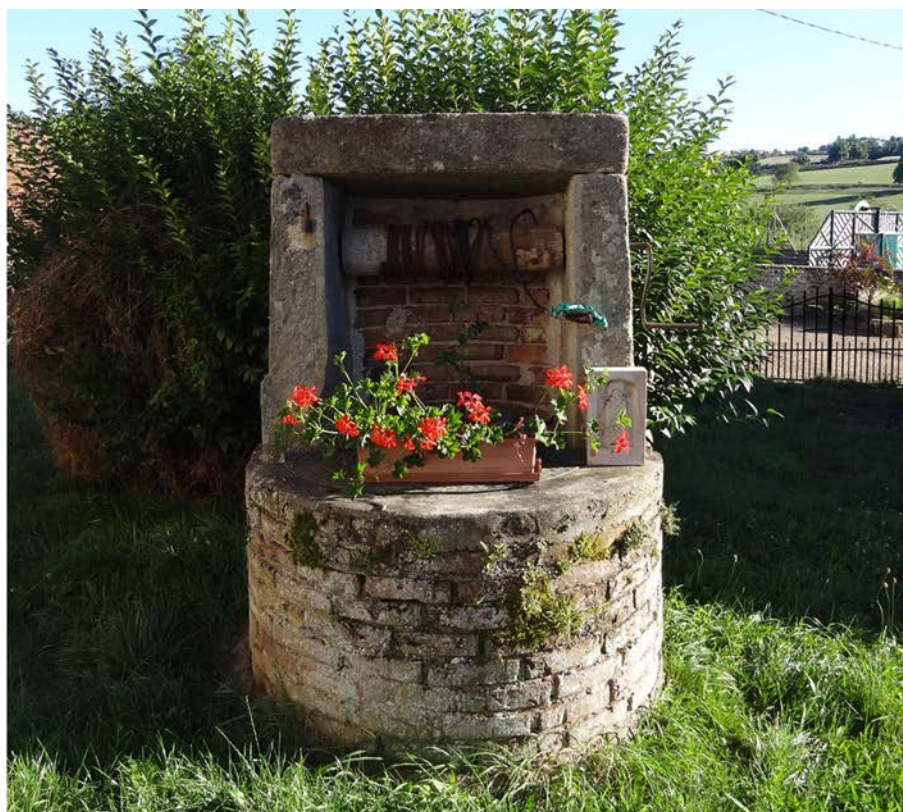
50

Puits situé dans la cour de l'ancienne poste.
Soubassement en briques. Margelle enduite au ciment.
Dalles en pierre latérales et sommitales épaisses.
Fermé par un mur en brique au fond.
La grille de protection verticale a été ôtée au bénéfice
d'une plaque métallique pleine horizontale. Les gonds
de l'ancienne grille perdurent dans la pierre latérale.
Jardinière plantée posée sur la plaque de protection.
Tambour et manivelle en place.

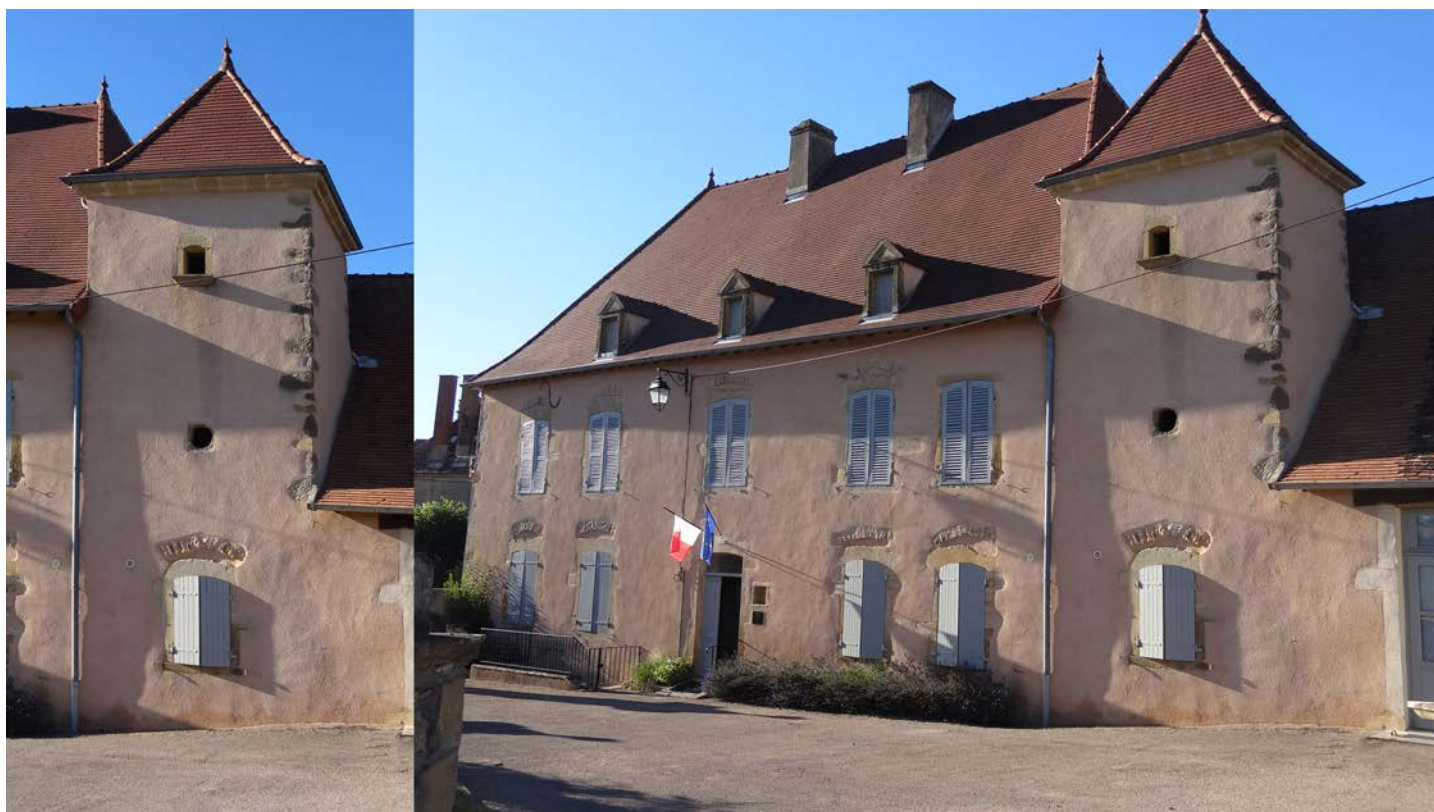
51

Pigeonnier de l'ancien presbytère, intégré au bâtiment de la mairie dans le prolongement de la façade.

Traitement extérieur enduit comme la façade de la mairie.

Pierre d'angle, d'entourage de fenêtre et linteau en pierre restés visibles malgré un enduit en surépaisseur.

Deux petites ouvertures trahissent la présence de l'ancien pigeonnier aux étages de la tour.

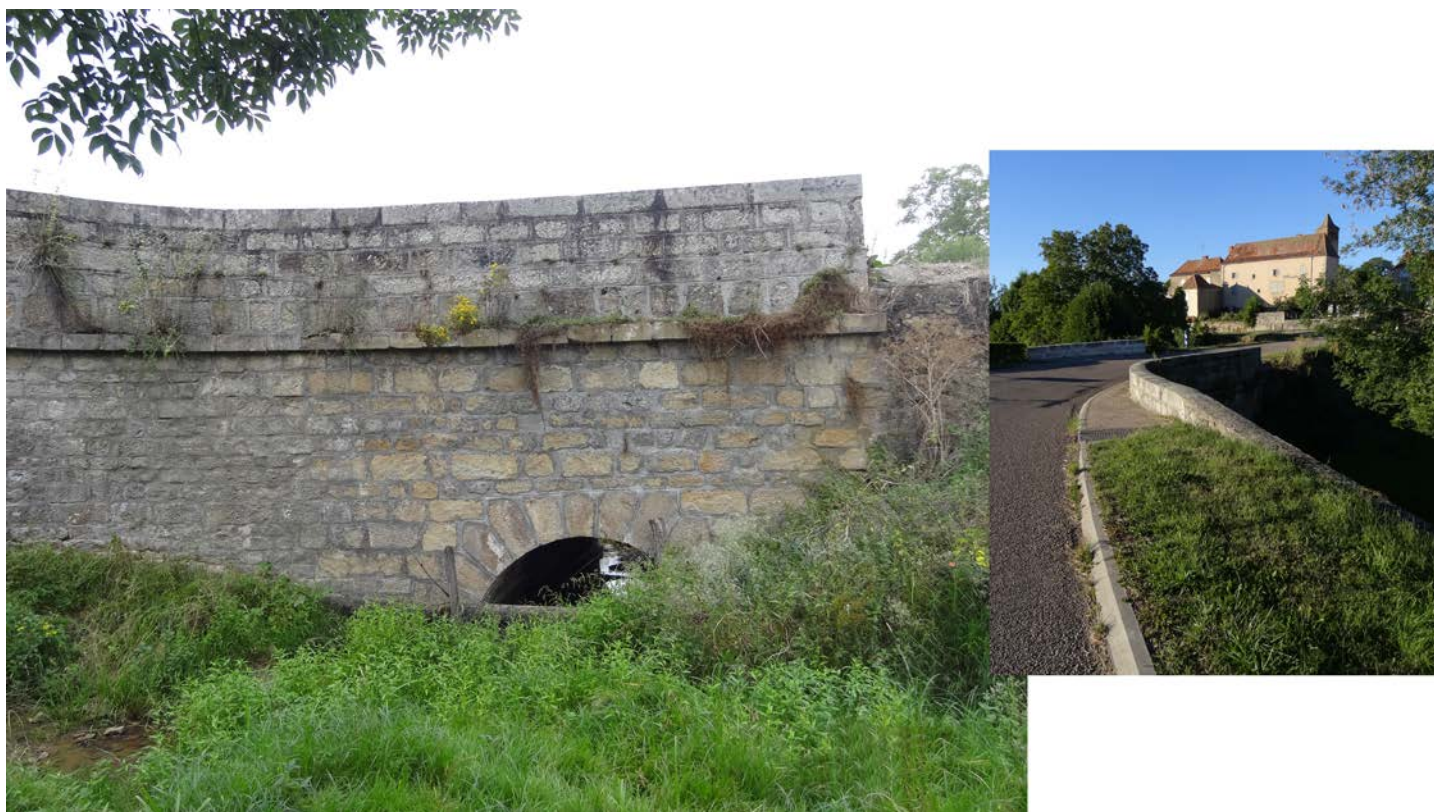
52

Pont situé à la sortie du bourg sur la RD 20 en direction de St Christophe en Brionnais.

Ouvrage en pierre comportant un petit arc en pierre laissant passer la rivière.

Cet ouvrage reste peu visible depuis la route située sur le dessus.

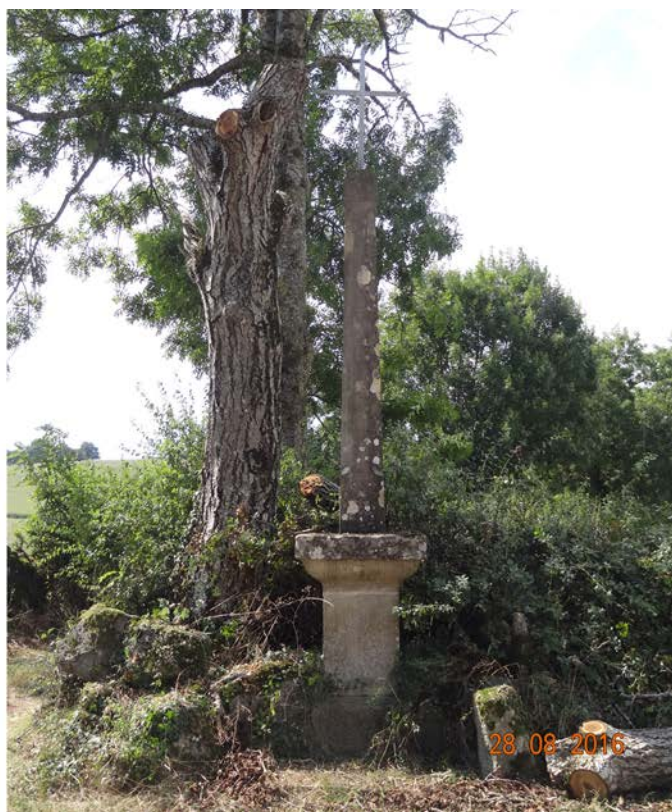
53

Croix routière située à la limite avec la commune voisine. Un très grand arbre, peu entretenu lui sert de fond de plan. Des branches semblent être tombées au sol.

Quelques pierres au sol.

Socle en pierre comportant une tablette épaisse. Une date semble être gravée en face principale.

Fût octogonal sur dé quadrangulaire.

Croix fine en métal peint, probablement mise en place ultérieurement au reste de l'ouvrage. Extrémités en forme de lances. Nombreux points de rouille.

Datée : « 1822 ».

Nettoyer l'ensemble à la brosse douce pour ôter lichens et points de rouille.

Repeindre la croix.

Elaguer les branches mortes de l'arbre situé sur l'arrière pour éviter de potentielles chutes qui pourraient casser la croix.

Nettoyer les abords.

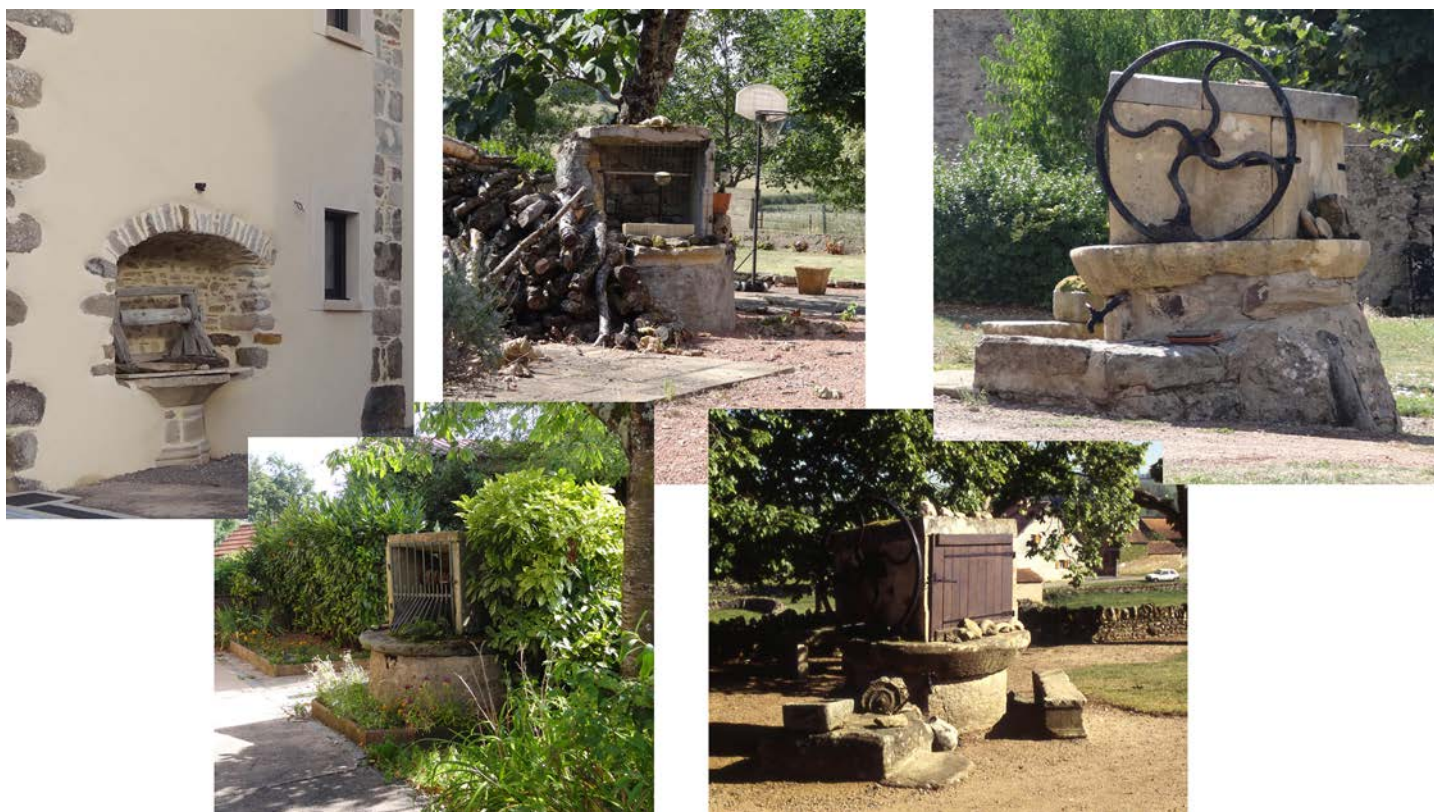
54

Plusieurs puits dans le hameau. Tous en pierre plus ou moins bien entretenus ou réhabilités.

Typologies très diverses.

Puits Frécy I : puits en pierre incrusté dans le mur de la maison. Récemment réhabilité avec ses suspentes en bois. La réhéabilitation, très prégnante et très blanche dénature le charme des différents éléments patrimoniaux.

Puits Frécy L2 : beau puits en pierre avec margelle arrondie et roue métallique pour actionner le tambour, porte en bois.

Puits Frécy R : puits de pierre avec grille métallique pour le fermer.

Puits Frecy M : puits de pierre fermé par un grillage (ne reste que les gonds de la porte), plus de tambour.

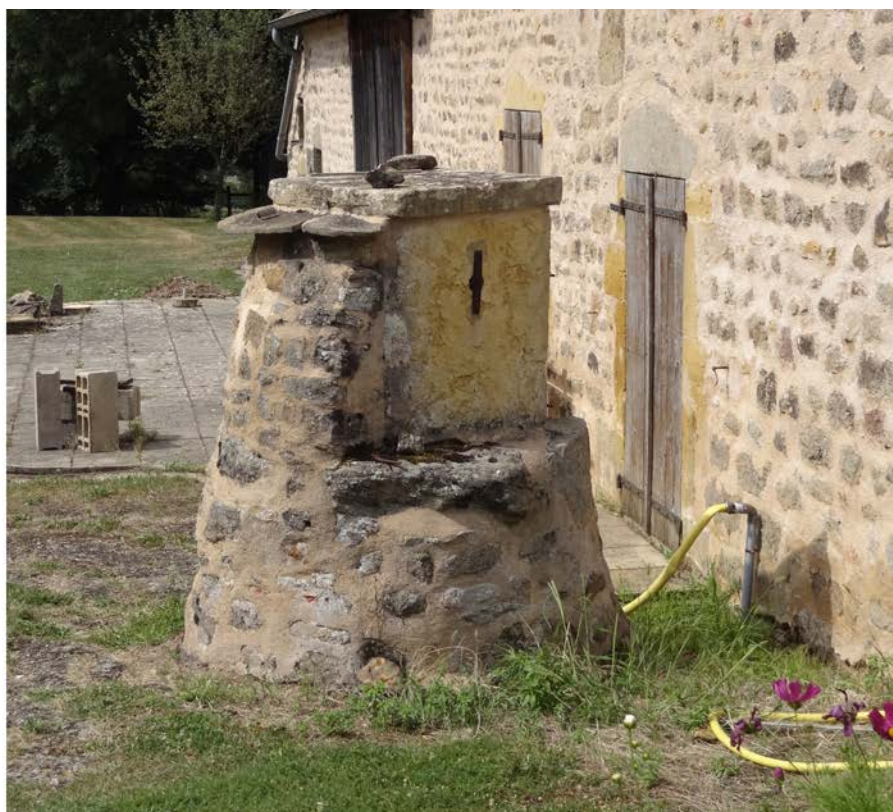
55

Puits vu de côté, fermé.

Puits en pierre entièrement rénové, dénaturant cet ouvrage de petit patrimoine.

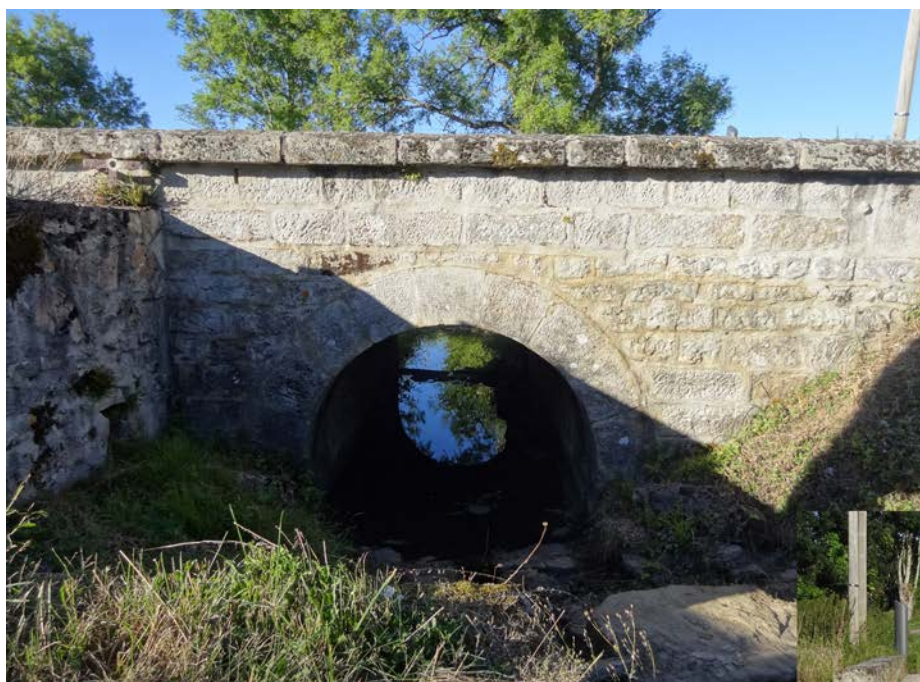
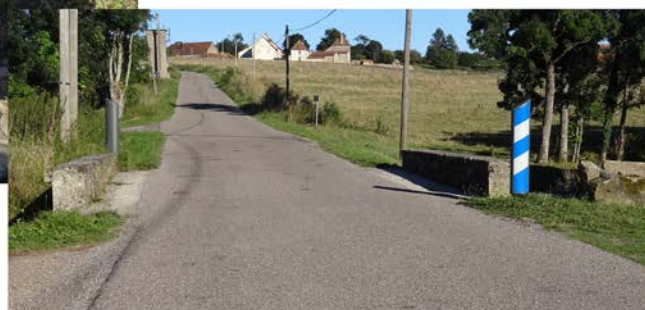
56

Pont routier en pierre comportant une arche en pierre peu visible depuis la route sur le dessus.
Réserve d'eau pour les agriculteurs.

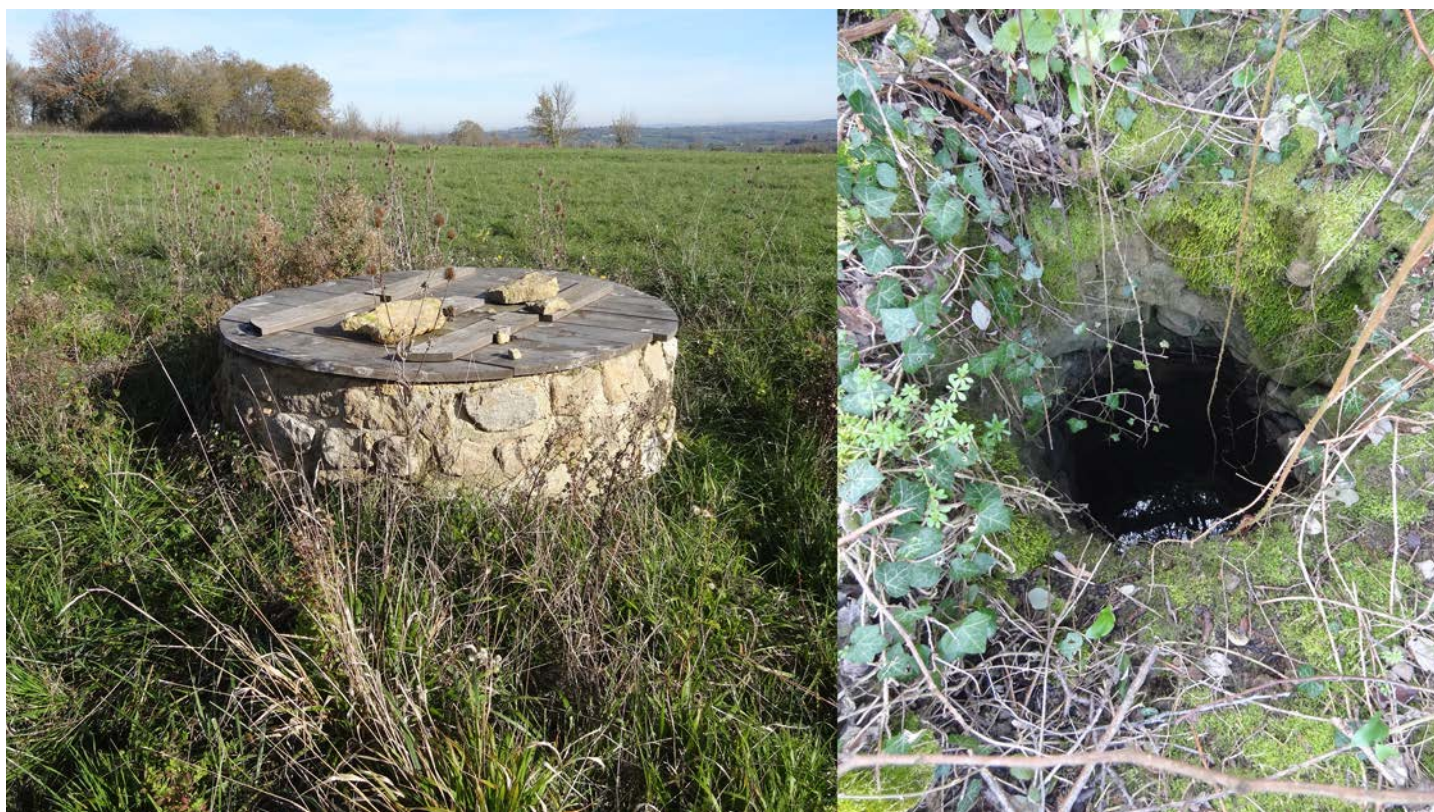
57

Deux puits des vignes de Botteron sur le coteau ouest du village utilisés pour le travail de la vigne.

Puits sans toit et sans mécanisme recouvert de planches pour la sécurité.

Soubassement en pierres maçonnées.

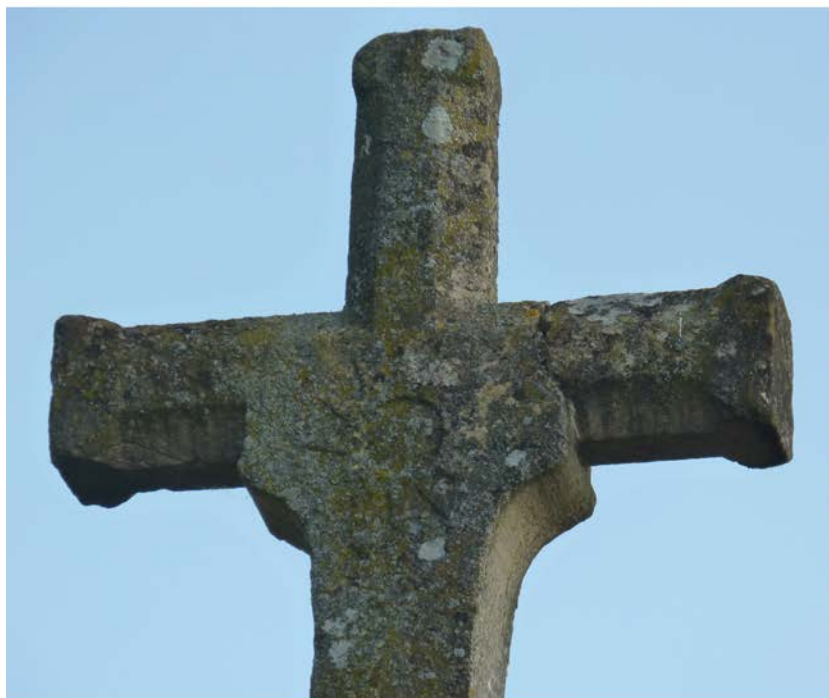
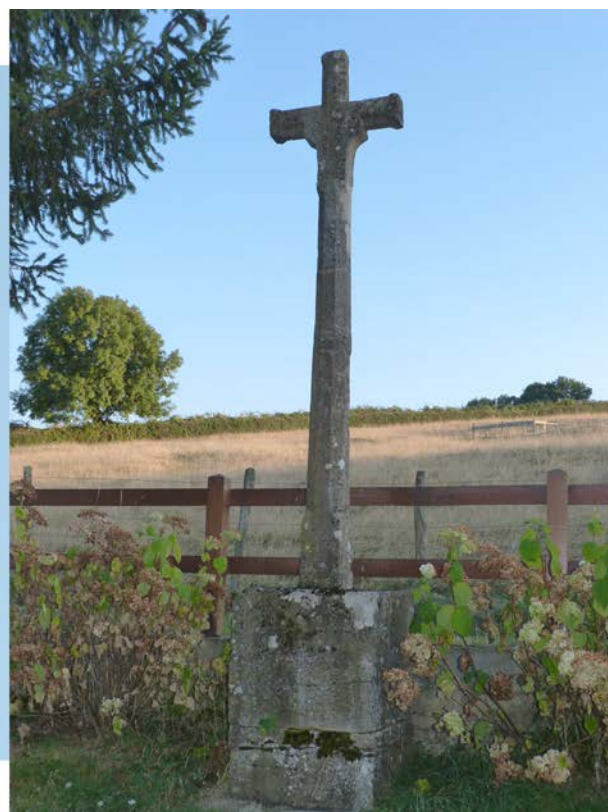
58

Croix située sur le bord d'un chemin. Végétation arbustive de part et d'autre. Barrière en bois et pré en fond. Croix bien mise en valeur.

Socle quadrangulaire que dalle en pierre au sol.

Comporte d'importantes fissures de surface. Mousses et lichens.

Fût octogonal sur haut dé. La partie haute du fût a été reprise de manière grossière.

Croix octogonale aux extrémités évasées. Un soleil gravé au centre. L'un des bras, cassé a été réparé.

Datée : 1717.

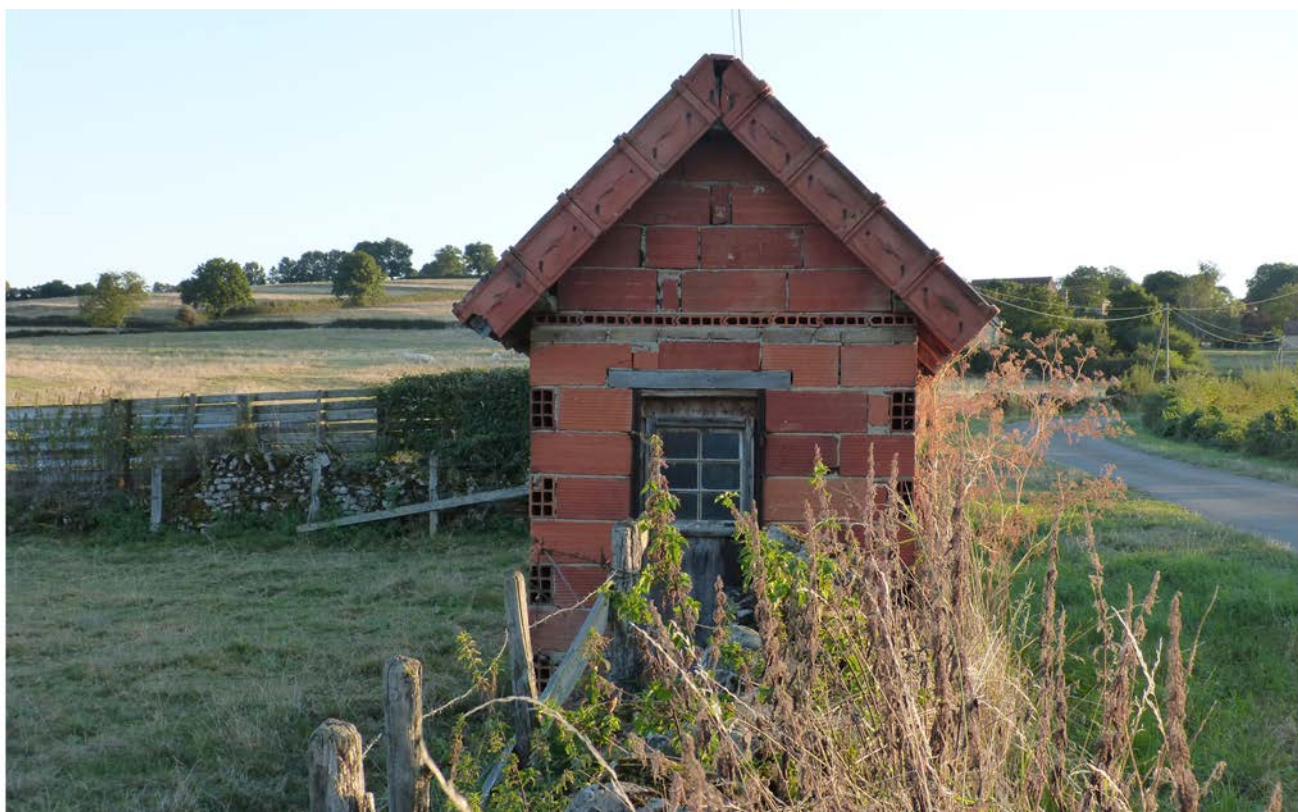
Cabane sans grande valeur patrimoniale.
Sur la petite route en continuant après la chapelle de
Sancenay,
Poulailler en briques avec une fenêtre vitrée.

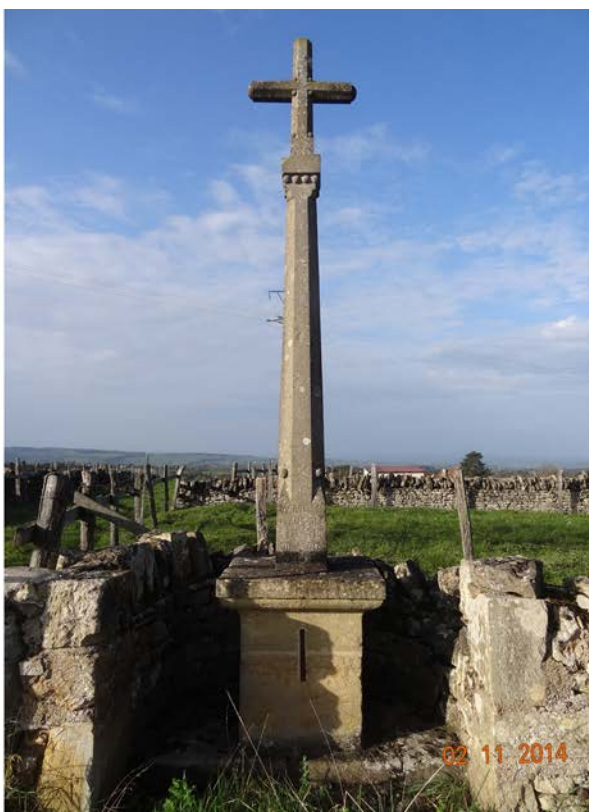
60

Croix située au creux d'un muret en pierre semi-circulaire. Beau mur de pierre sèche en arrière plan. Socle quadrangulaire composé de deux pierres agrafées sur dalle en pierre et sous tablette. Fût octogonal sur dé gravé d'une inscription : « LACARELLE FRANÇOIS 1831 DIEU SOIT BENI ». Entablement bosselé comportant un éclat dans un angle. Croix octogonale aux extrémités arrondies. Lichens sur les parties hautes.

Nettoyer à la brosse douce pour ôter les lichens.

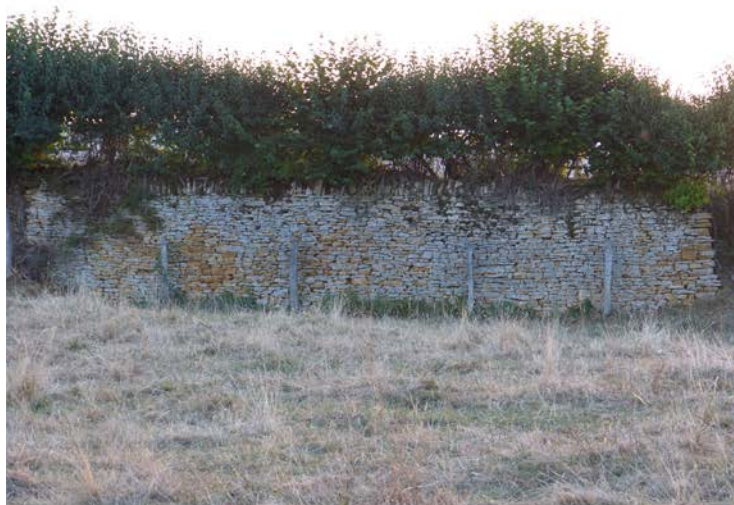
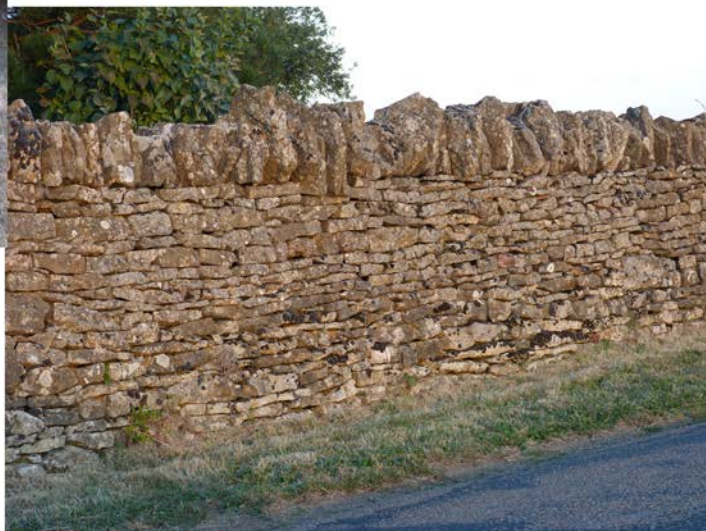
61

Murs en pierre sèche comportant un couronnement en hérisson avec des pierres sur chant.

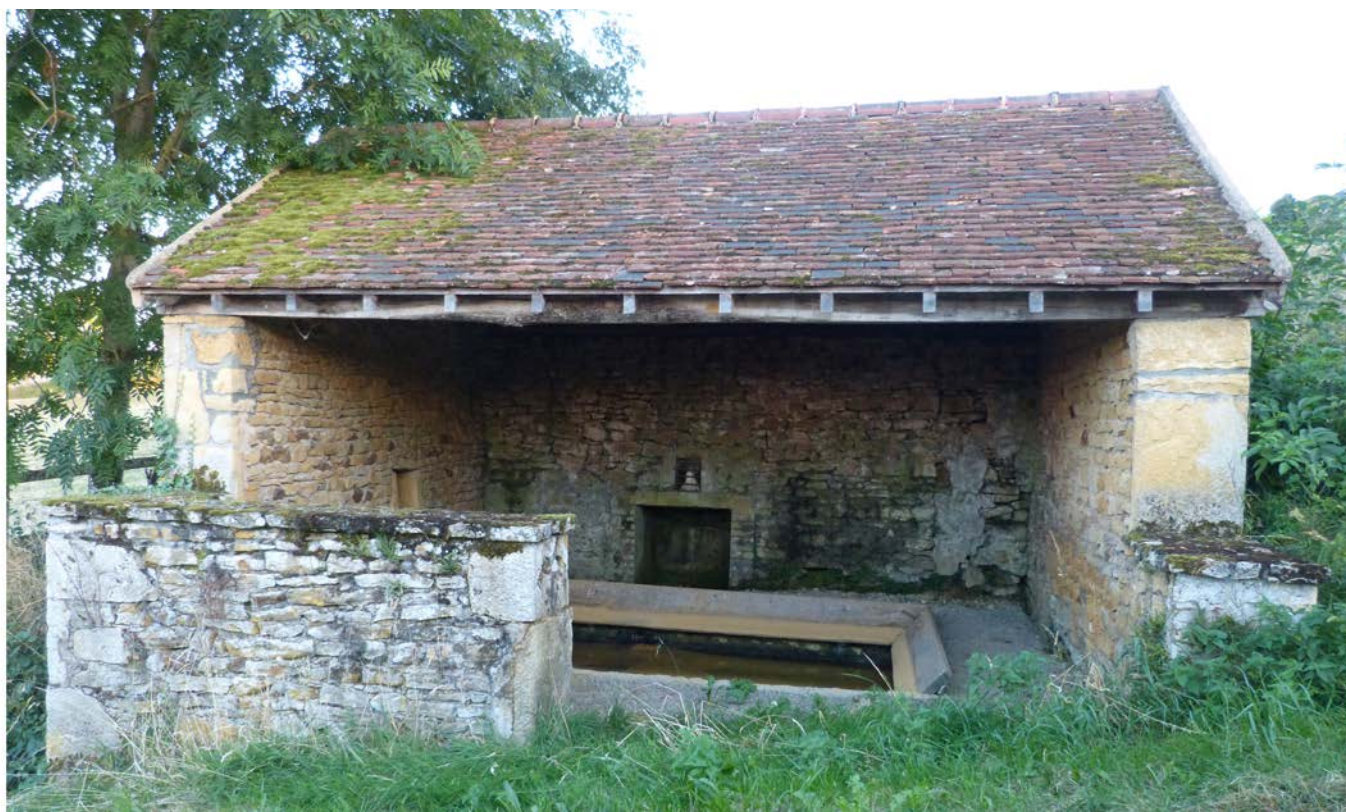
62

Lavoir fermé sur trois côtés par des murs en pierre. Importantes reprises au ciment. Joints très creux. Restauré en 1993.

Présence d'une cheminée sur le mur du fond surmonté d'une niche fermée par des barreaux de fer abritant une vierge en plâtre. Une petite ouverture sur le mur pignon.

Couverture en petites tuiles plates moussues.

Bassin situé en contrebas. Pierres à laver sur deux côtés, reprises a priori en ciment.

Sur le devant du lavoir, un muret en pierre ferme en partie l'ouvrage.

Limiter le développement des branches contre l'ouvrage et nettoyer la couverture pour en assurer la pérennité.

Purger le mur du fond de ses reprises en ciment et nettoyer les joints défectueux avant de les reprendre dans les règles de l'art.
