Inventaire du petit patrimoine

OYÉ – Livret 2

Liste des ouvrages repérés (livret 2)

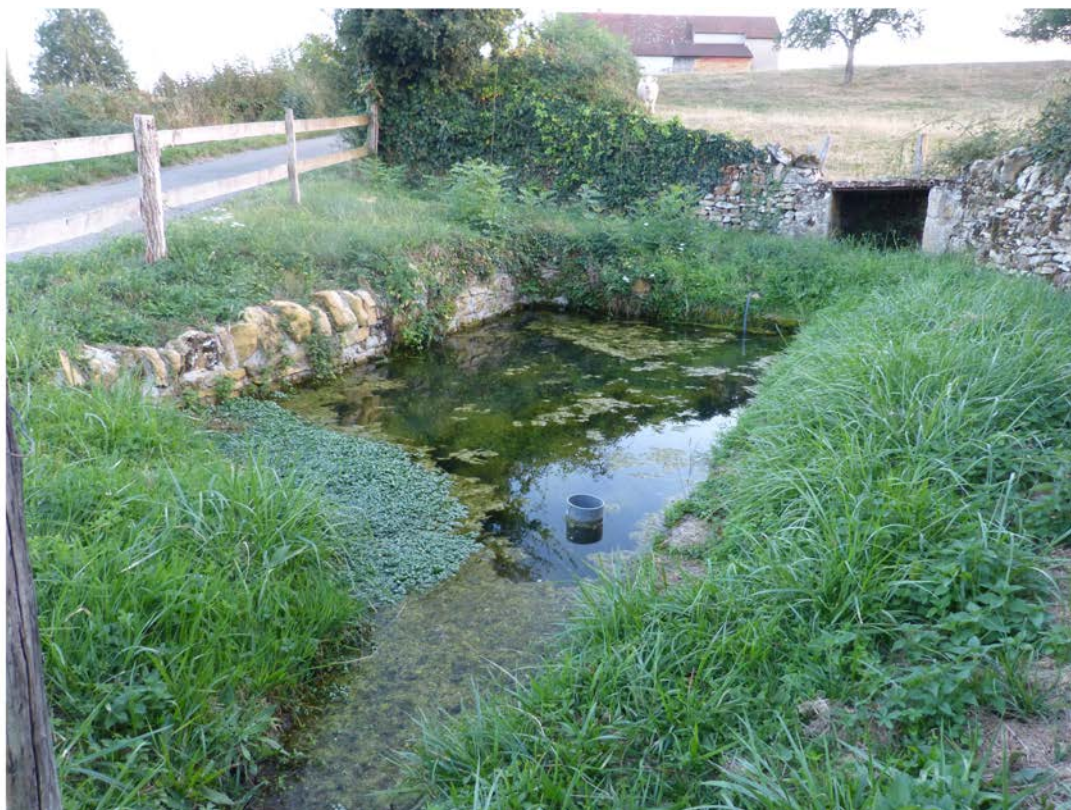
Lavoir de plein air, maçonné en périphérie. Les pierres à laver ne sont pas visibles, masquées par la végétation. Il semble y être associé une fontaine, inscrite dans le mur séparant de la propriété voisine. Cavité aux jambages et dalle sommitale en pierre abritant autrefois une source alimentant en eau le lavoir. Source murée.

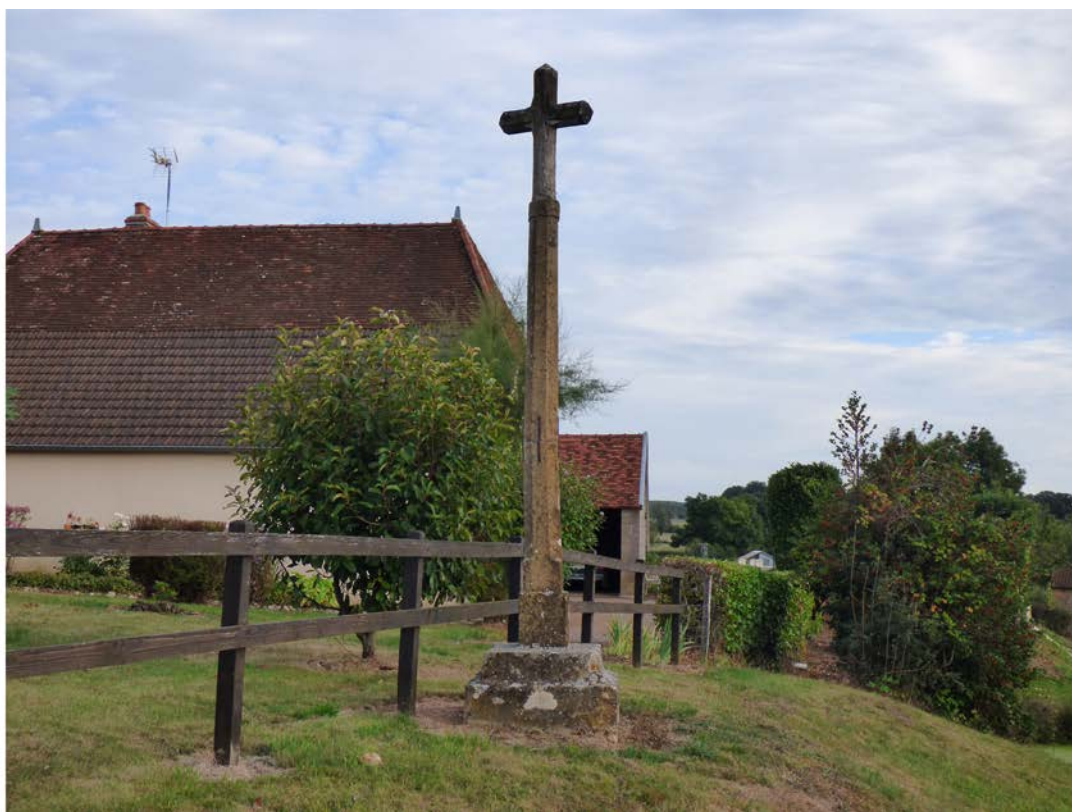
64

Croix en pierre située en bord de route.
Socle en pierre court de deux degrés.
Fût octogonal consolidé par une broche.
Croix octogonale légèrement désaxée par rapport au fût.
Une étoile à 4 branches est sculptée sur la croix.
Datée : 1822

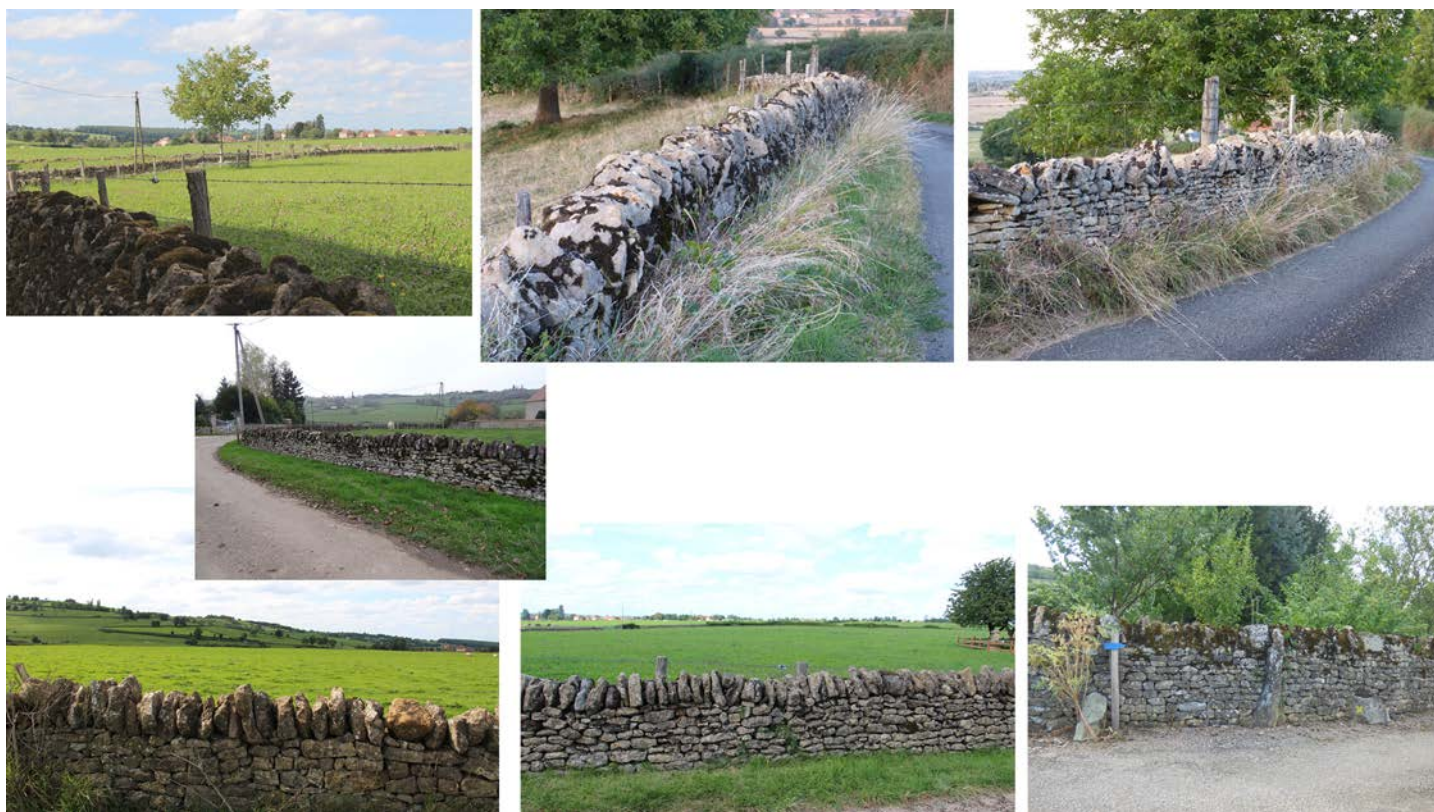
65

Murs et murets de pierres sèches servant à clore les prés, à délimiter les parcelles de terrain ou à clore les jardins.

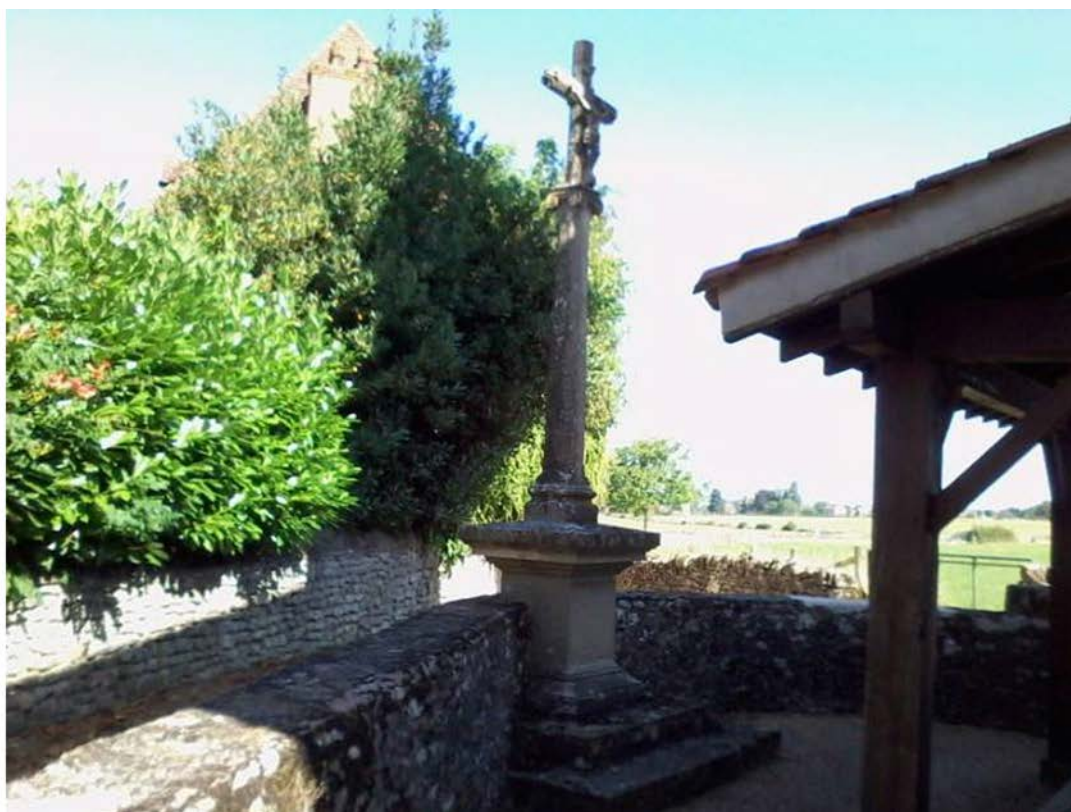
66

Croix de pierre sculptée située dans la cour de la chapelle, insérée dans le mur en pierre.

Emmarchement de trois degrés.

Socle en pierre à tablette débordante.

Fût octogonal sur dé court en pierre et sous chapiteau mouluré.

Croix octogonale en pierre et Christ en croix côté chapelle.

Inscription sur phylactère au-dessus du Christ : « INRI ».

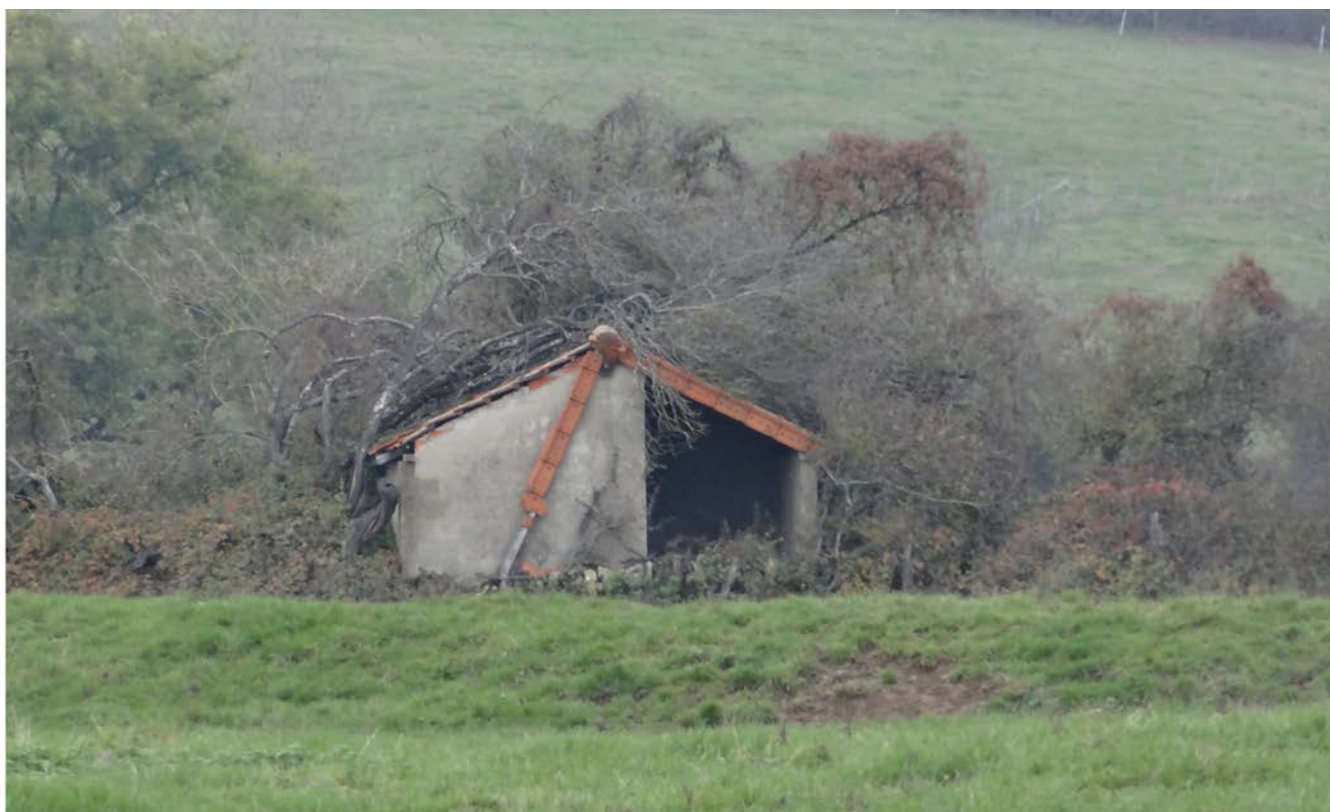
67

Situé dans une combe. Peu visible sous la végétation.
Manifestement très dégradé.

Lavoir en briques enduites et toit deux pans de tuiles
mécaniques.

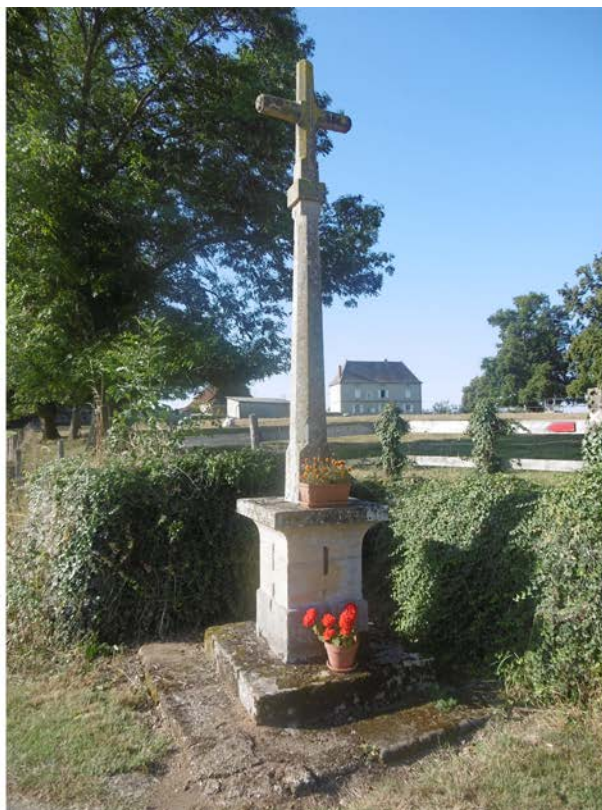
68

"Croix routière avec inscription : 20 juin 1836 »

Croix de chemin située en bord de route, dans une encoignure de mur recouvert de végétation.

Emarchement de deux degrés en pierre. Socle en pierre à tablette saillante comportant des agrafes de renfort.

Fût octogonal en pierre posé sur dé.

Croix en pierre octogonale.

Quelques lichens.

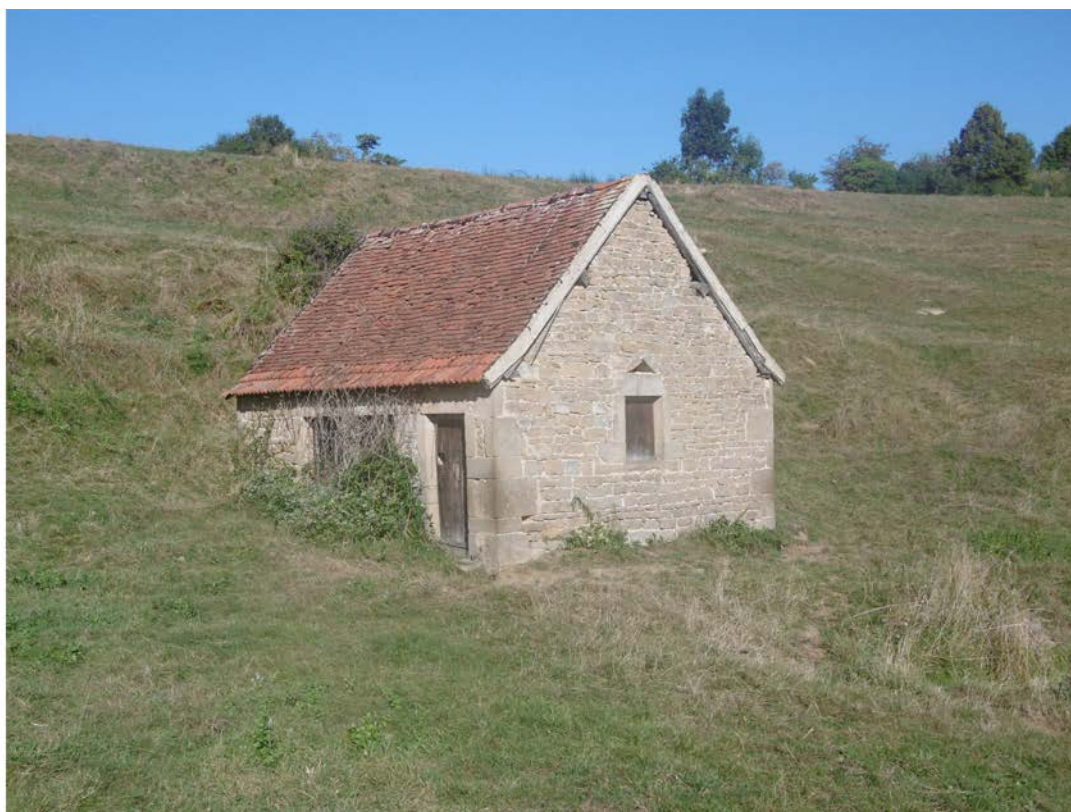
69

Ouvrage peu visible inscrit dans la pente d'un pré, semi-enterré.

Petit bâtiment de pierres rectangulaire abritant un lavoir.

Deux fenêtres vitrées avec barreaux sur le mur gouttereau et une porte pleine en bois. Une petite ouverture en bois plein sur le mur pignon.

Toiture deux pans en tuiles plates et coyau en tuiles mécaniques. La toiture est en mauvais état et nécessiterait des travaux urgent pour assurer la pérennité de l'ouvrage.

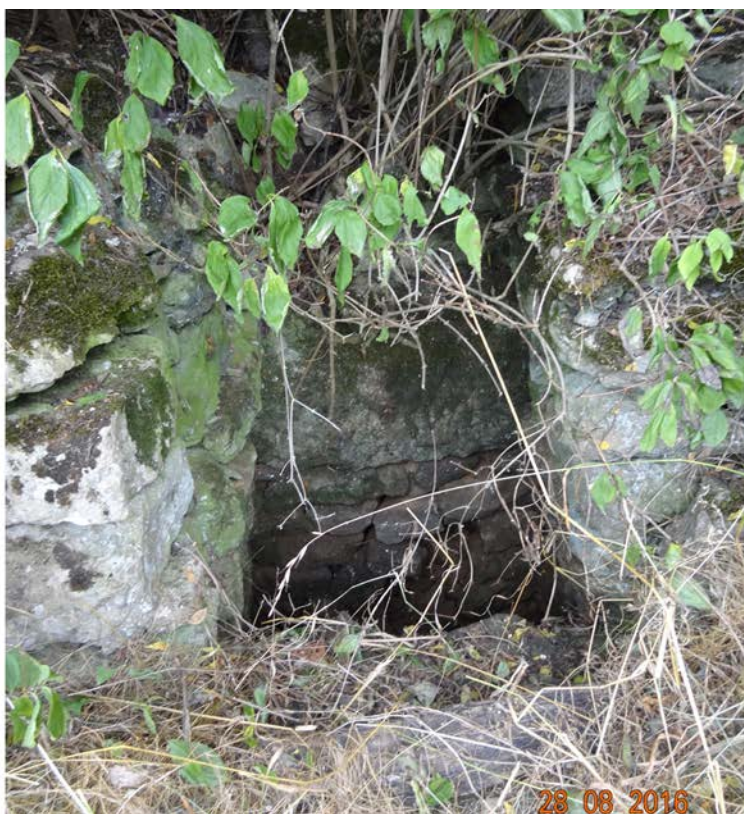
Ouvrage en ruine, vestige.
Restes d'un puits encastré dans le mur, au ras du sol.
Le puits a été bouché, il n'apporte plus d'eau mais le trou reste visible.

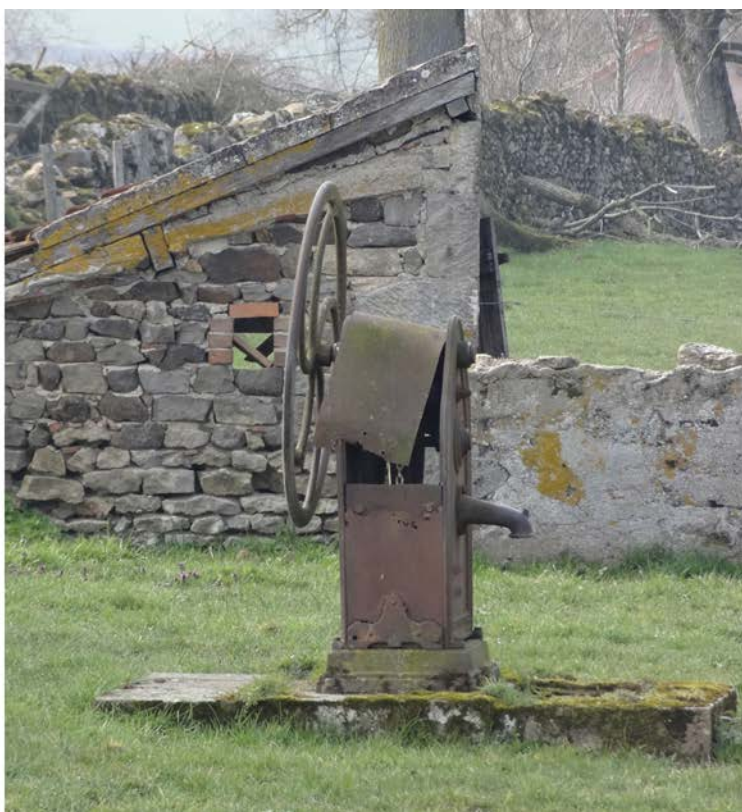
71

Pompe en métal à manivelle rotative. Le robinet se trouve à l'arrière. Le cache supérieur est détérioré.

Fixée sur un socle en béton.

Inscription : « SAUZAY F.RES A AUTUN »

Nombreux points de rouille.

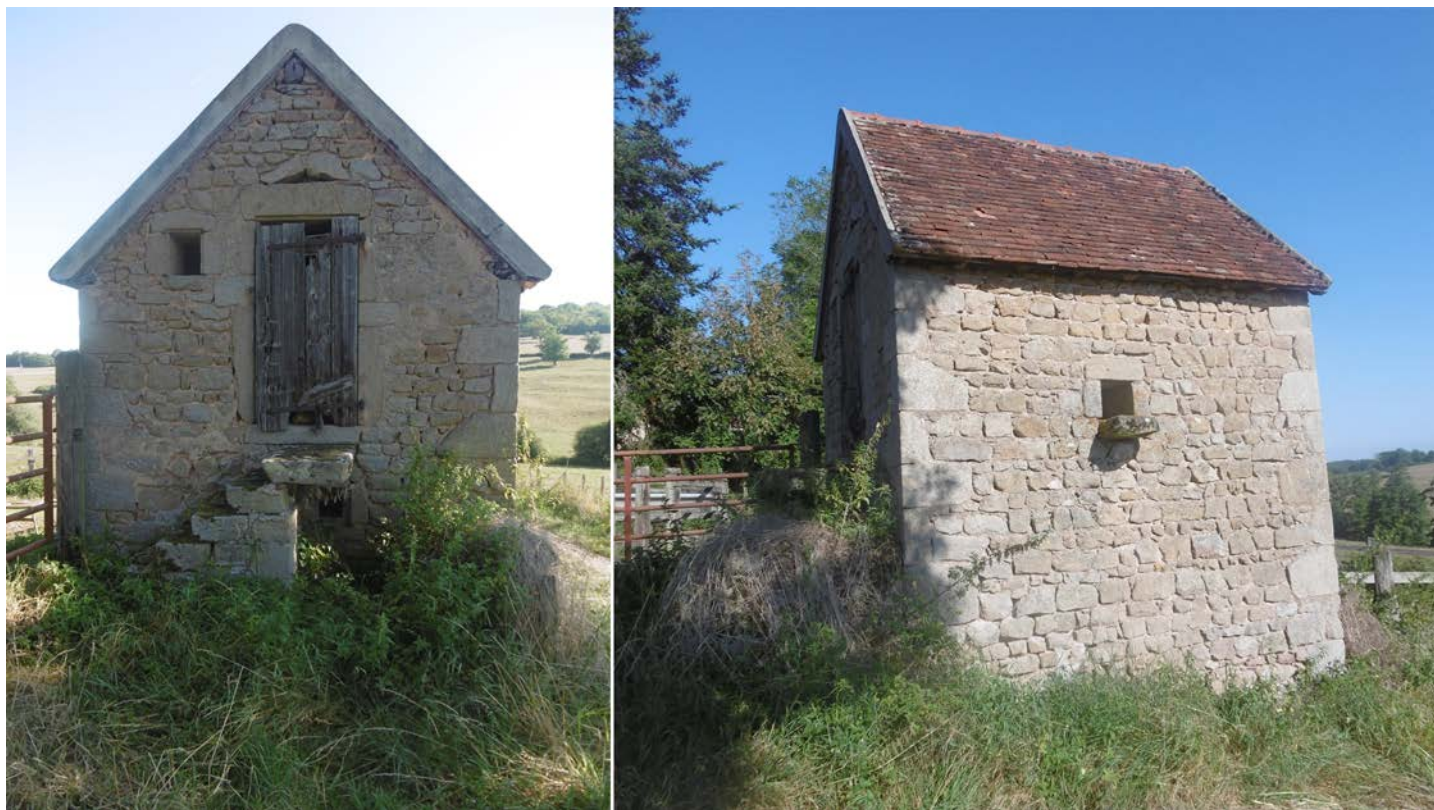
72

Ancien pigeonnier utilisé aujourd'hui en poulailler, situé en bord de chemin et de pré.

Petit bâtiment en pierre rectangulaire, très haut côté chemin et aux chaînages d'angle bien marqués.

Un escalier et une porte en bois plein sur le pignon. Une petite fenêtre sur le côté de la porte.

Une autre ouverture avec tablette en pierre saillante sur le mur gouttereau.

Toiture deux pans en tuiles plates et bande de rive maçonnée.

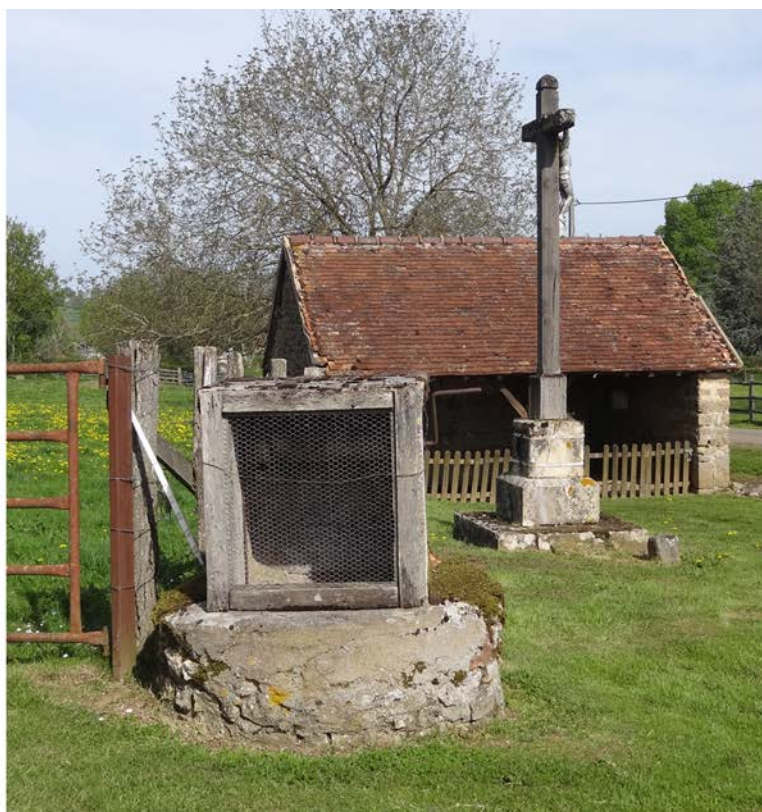
Puits situé à proximité du lavoir et du calvaire, sur un espace en herbe.
Soubassement en pierre, cimenté en partie supérieure.
Nombreuses et épaisses mousses sur la margelle.
Jambage et mur du fond enduits au ciment.
Pierre sommitale en place.
Tambour et manivelle en place.
Protection du puits par un cadre en bois fermé d'un grillage à petites mailles.

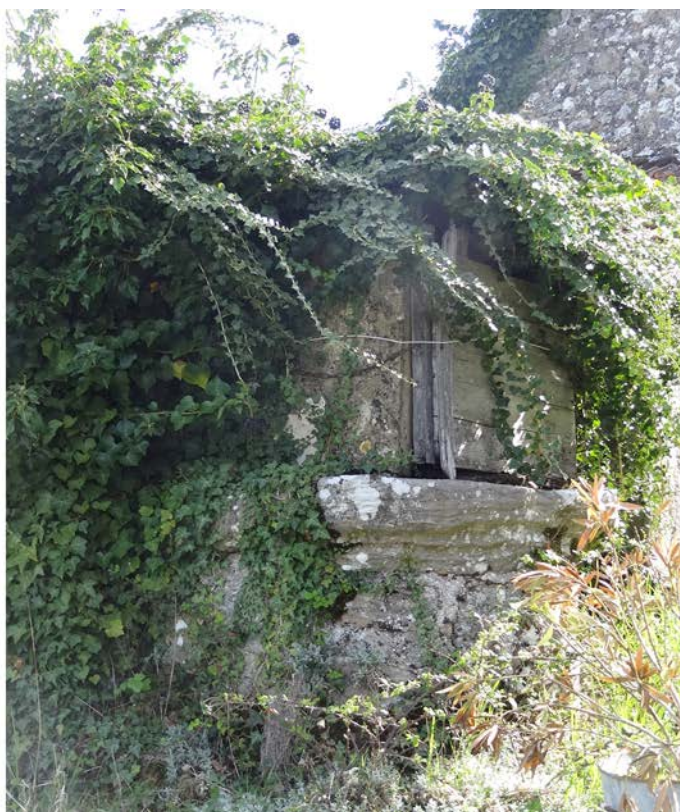
Puits situé sur le bord de route, devant un bâtiment, sur un bloc de roche affleurante.

Soubassement constitué de larges pierres jointoyées.

Margelle en pierre très émoussée sur le devant.

Jambage en pierre et pierre sommitale en place.

Protection constituée de planches de bois.

La puits est envahi par du lierre.

Ôter le lierre qui, à terme pourrait détériorer l'ouvrage.

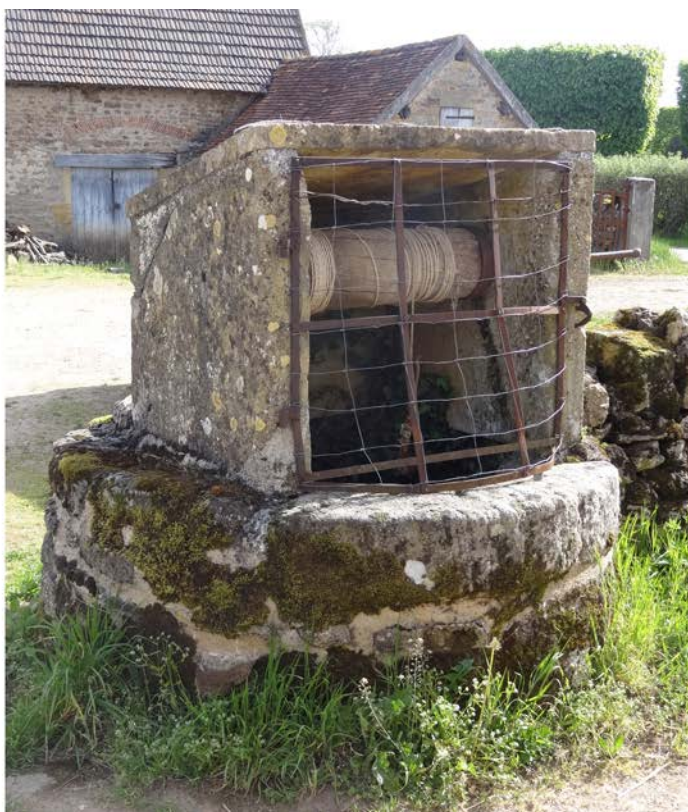
Puits situé dans une impasse avant le château, sur le bord du chemin, dans le prolongement d'un mur.

Soubassement en pierre jointoyées grossièrement au ciment. Mousses.

Margelle en pierre.

Jambages en pierre et pierre sommitale fine.

Tambour et manivelle sont en place.

Protection par un grille en fer doublée d'un grillage à mailles très larges.
