# Inventaire du petit patrimoine LIGNY-EN-BRIONNAIS

# Inventaire du petit patrimoine

# LIGNY-EN-BRIONNAIS

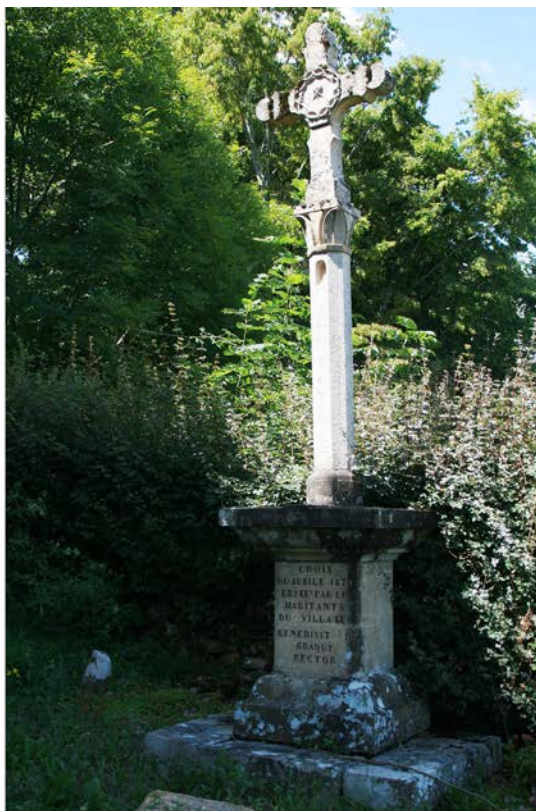
1

Contre une haie.

Un niveau d'embranchement en pierre de taille. Socle en pierre de taille en trois parties portant les inscriptions suivantes sur la face principale: « Croix du Jubilé 1870 érigée par les habitants du village ». Une plaque métallique est fixée au dos de l'édifice : « Famille Buchet nouzille Roux 2002 ». Sur la tranche de la tablette supérieure : « O CRUX AVE SPES UNICA - BENEDIXIT D BRAQUY RECTOR ».

Fût octogonal en pierre dont la base est fendue verticalement. Une petite niche, vide, est percée en partie haute. Chapiteau sculpté de motifs végétaux.

Croix en pierre portant une couronne d'épines en partie centrale avec des clous au milieu. La branche basse est fissurée.

L'ensemble de l'ouvrage porte des mousses et de nombreux lichens. Des plots en mauvais état délimitent le pourtour de la croix.

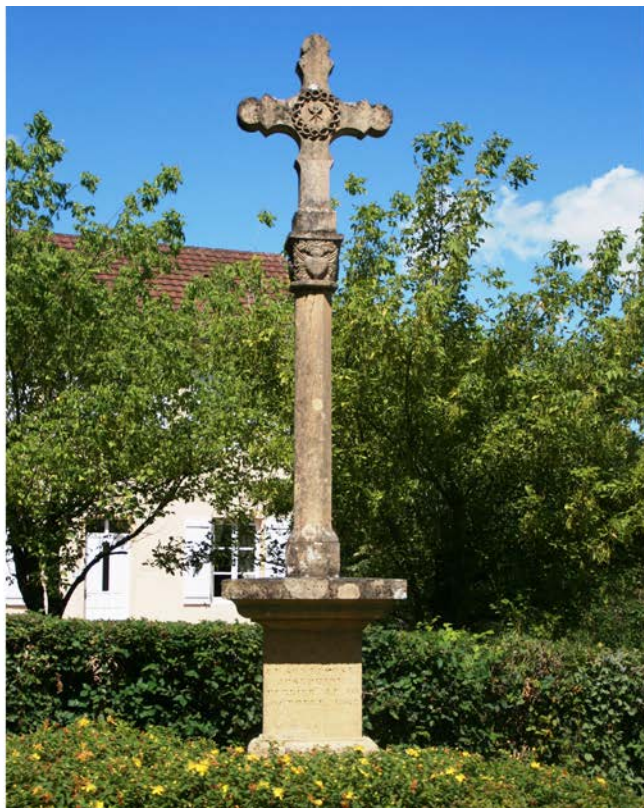
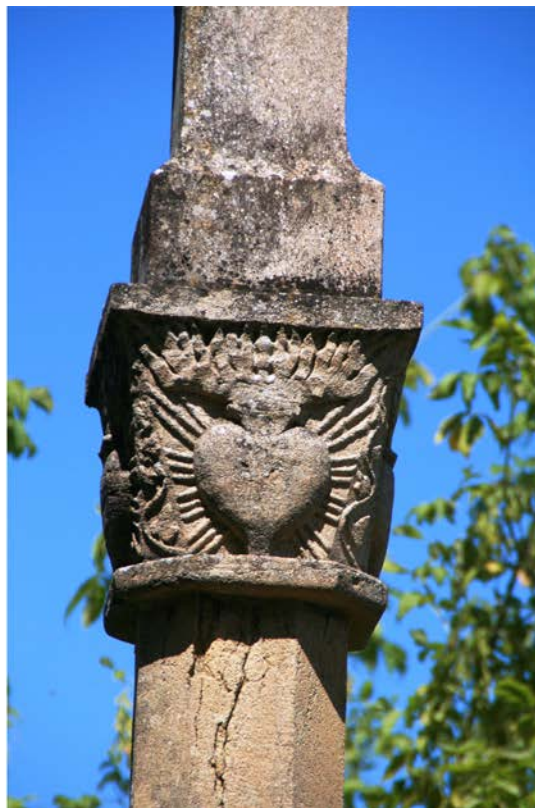
2

Ouvrage en bon état ainsi que son environnement, situé sur le domaine public.

Socle en pierre en trois parties. Porte sur la face principale l'inscription : « Prosper et son épouse Joséphine Perrier ». Sur la tranche de la tablette supérieure, porte l'inscription : « O CRUX AVE SPES UNICA ».

Fût octogonal en pierre portant de nombreuses fissures verticales en partie haute. Chapiteau sculpté, très décoré, portant un « **sacré cœur** ».

Croix « lobée », portant une couronne d'épines et trois clous à la croisée des branches.

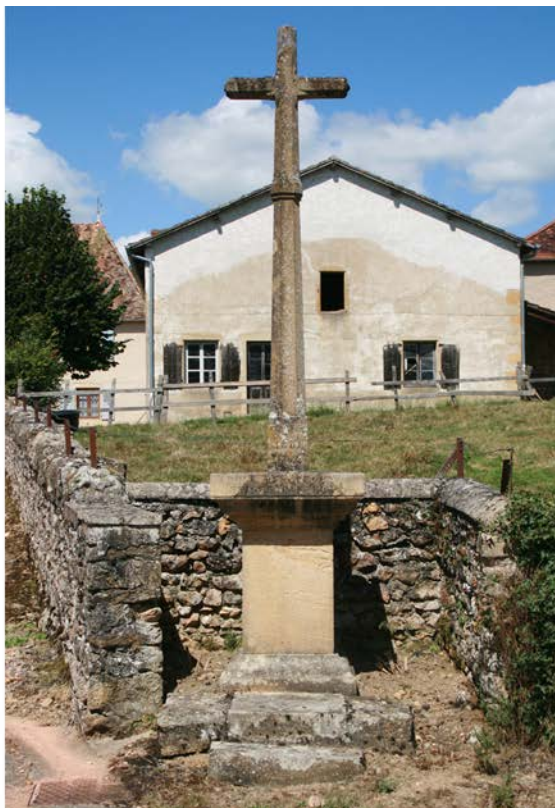
3

Ouvrage situé au bord de la RD 8 au hameau le Devant.

Croix encadrée des murets en pierre sur trois côtés (aux couvertines de factures différentes !).

Socle en pierre en trois parties. La partie centrale porte des traces de fissurations superficielles.

Présence de lichens sur l'ouvrage.

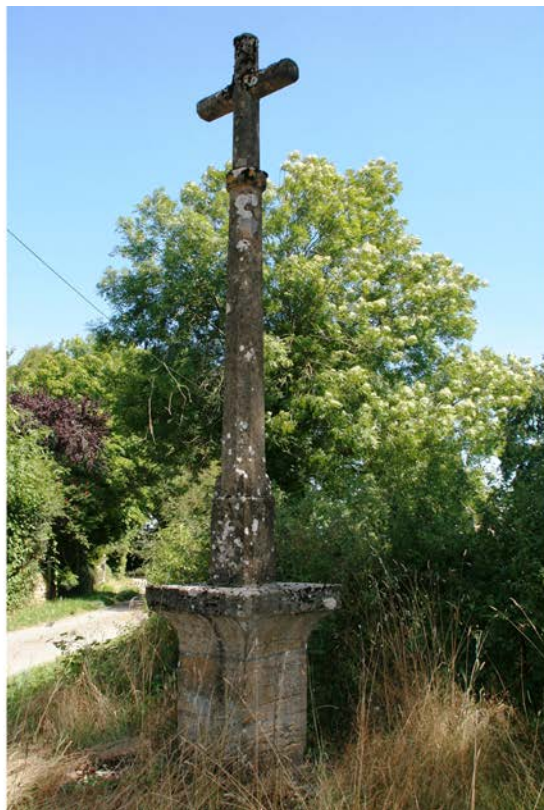
4

Sur l'accotement enherbé du chemin à hauteur d'un carrefour.

Socle en pierre en trois parties. La pierre semble émoussée et est fissurée horizontalement.

Présence de nombreuses mousses et de lichens.

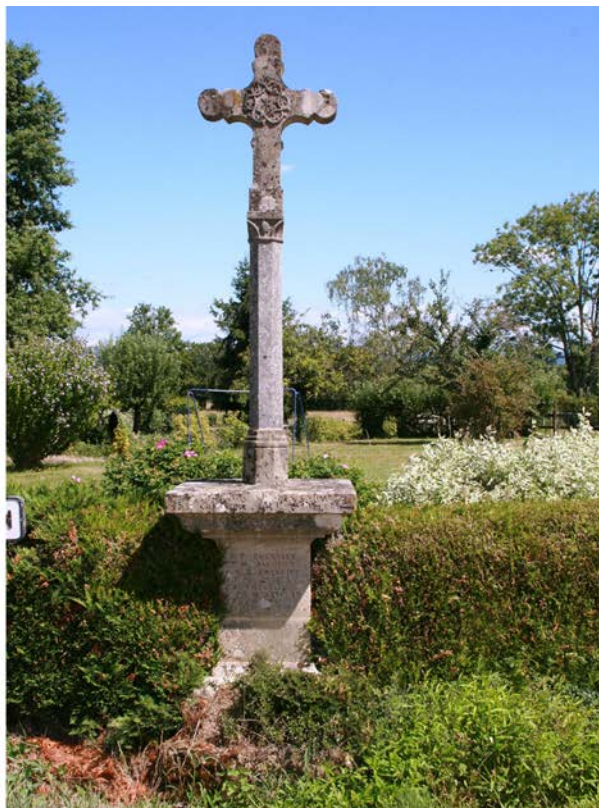
5

Croix en bon état, dans une haie.

Socle en pierre avec des inscriptions parfois peu lisibles sur la tranche de la tablette supérieure :

Fût octogonal en pierre, avec chapiteau sculpté de motifs végétaux.

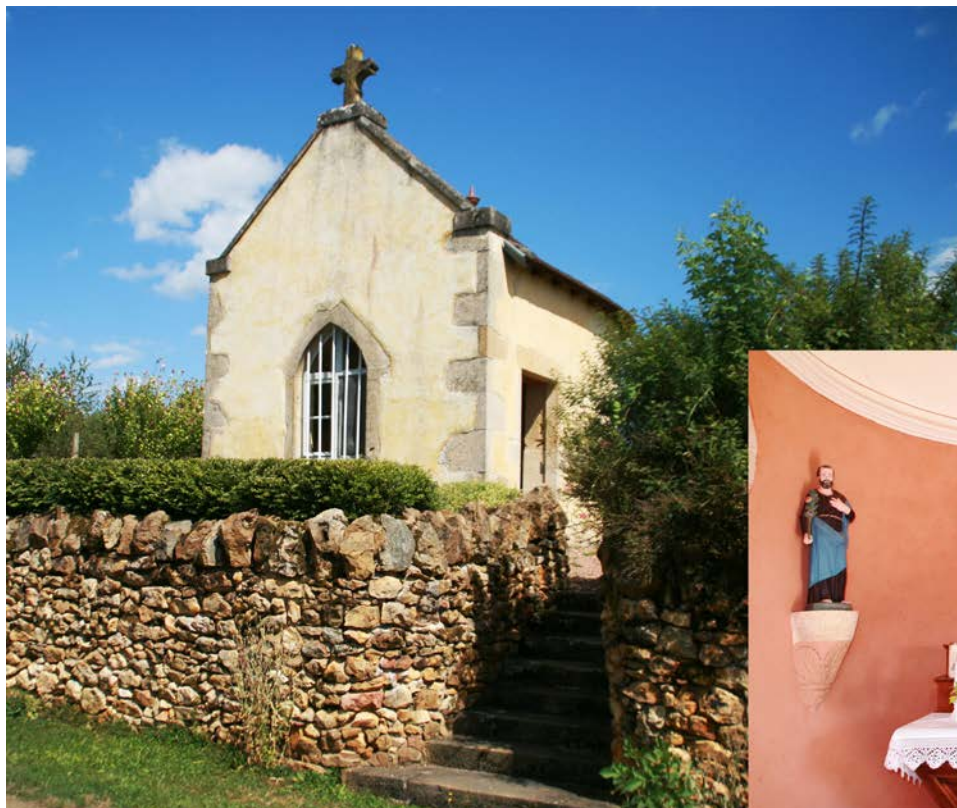
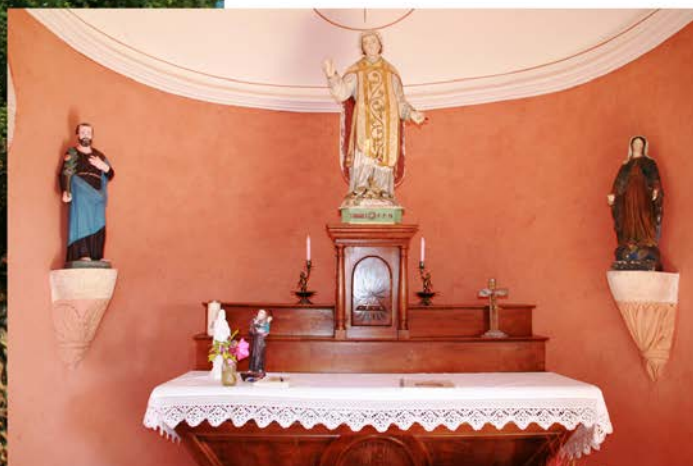
Chapelle érigée en l'honneur de Saint Amable, saint auvergnat évêque de Riom (63), entièrement restaurée, intérieur et extérieur, en 1998.

Petit bâtiment implanté en contrehaut de la voie, derrière de beaux murs de soutènement en pierre, dans un enclos agréable.

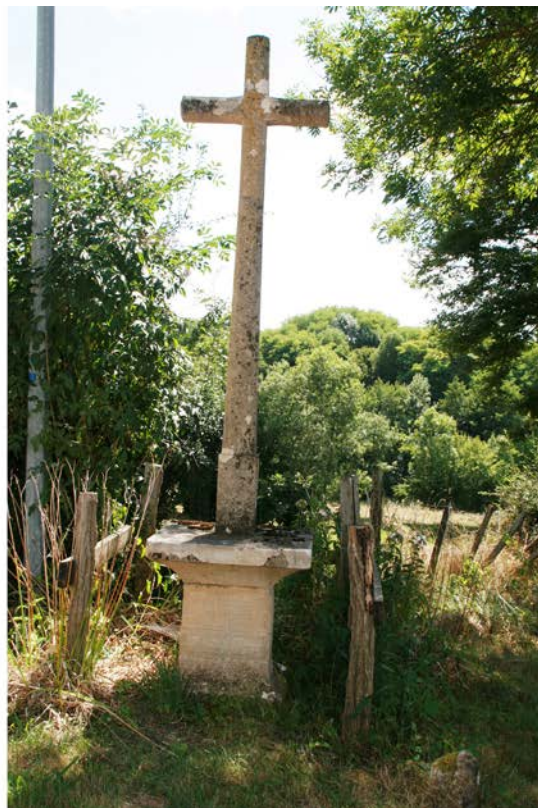
Croix en bon état, située sur un espace enherbé, à l'intersection de la route de Briaille et du chemin communal rejoignant la D8. Protégée latéralement par des piquets en bois.

Socle en pierre en trois parties. Porte des inscriptions sur la face principale : « croix plantée en 1851 par LESEPOD - J F Chervier - J M Bollery ». Lichens et mousses sur la tablette supérieure.

Croix octogonale avec une couronne en partie centrale, peu visible. Nombreux lichens.

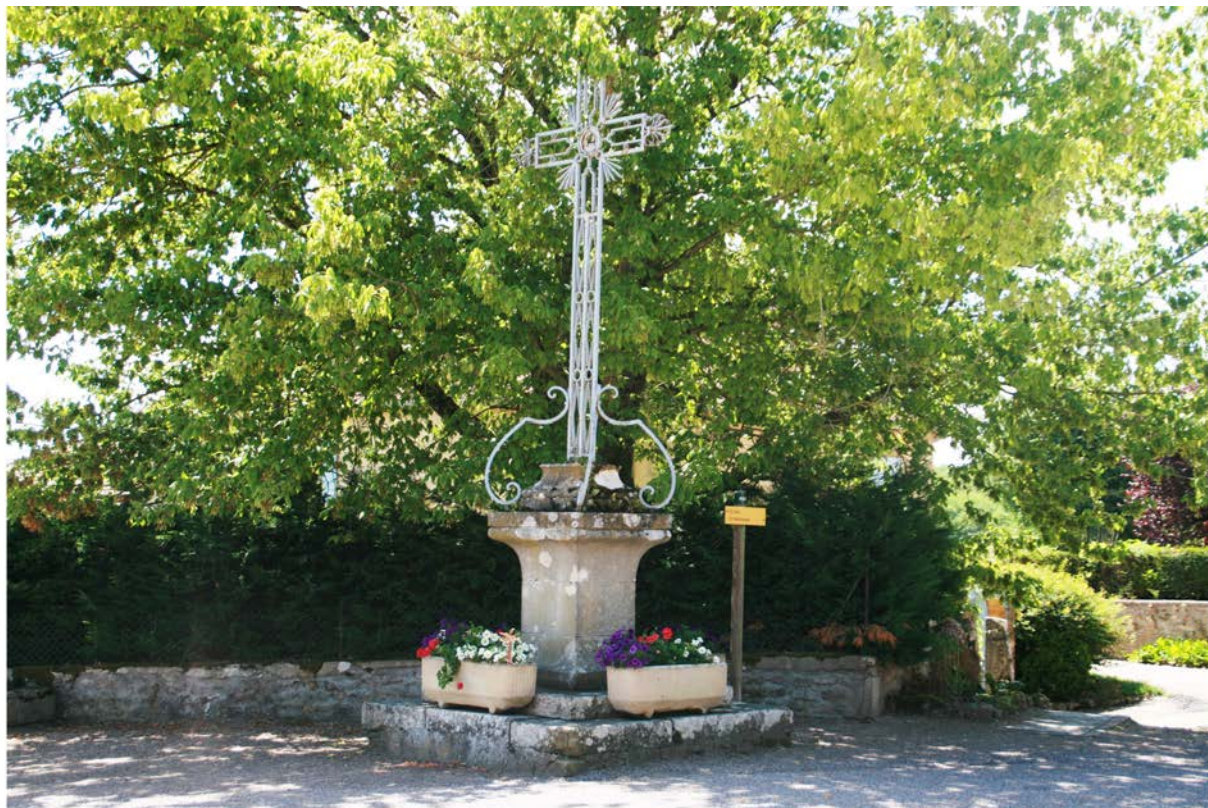
8

Ouvrage en bordure de place, devant un bel arbre-repère.

Haute croix métallique peinte en blanc avec volutes à la base, ornée de rayons de soleil en partie centrale et de motifs fleuris à l'extrémité des branches.

De nombreuses taches de rouille sont visibles.

Des jardinières sont posées sur les emmarchements.

L'arbre majestueux à l'arrière suffit à mettre en valeur l'ouvrage. Les jardinières peuvent être supprimées au profit d'éventuelles plantations en pied de mur.

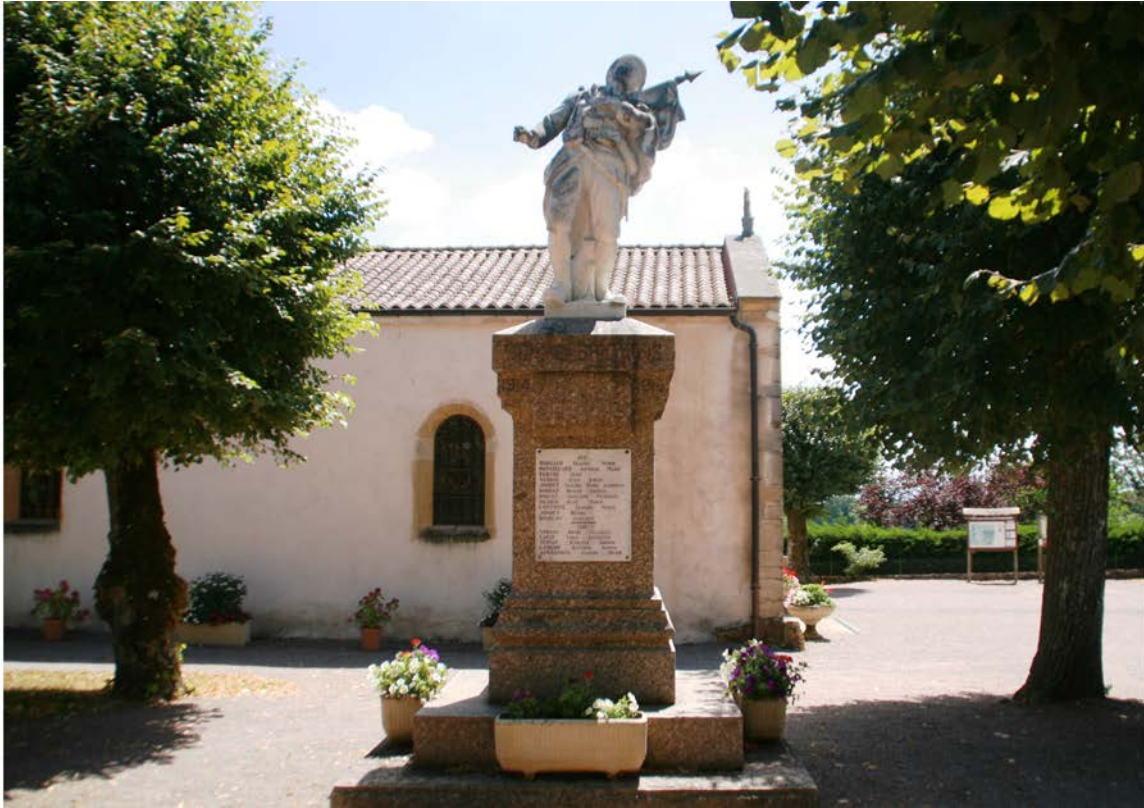
Sur la place de l'église, entre deux arbres.  
Deux niveaux d'embranchement et un socle en granit,  
portant une statue en pierre d'un soldat.  
Des jardinières sont posées sur l'embranchement.

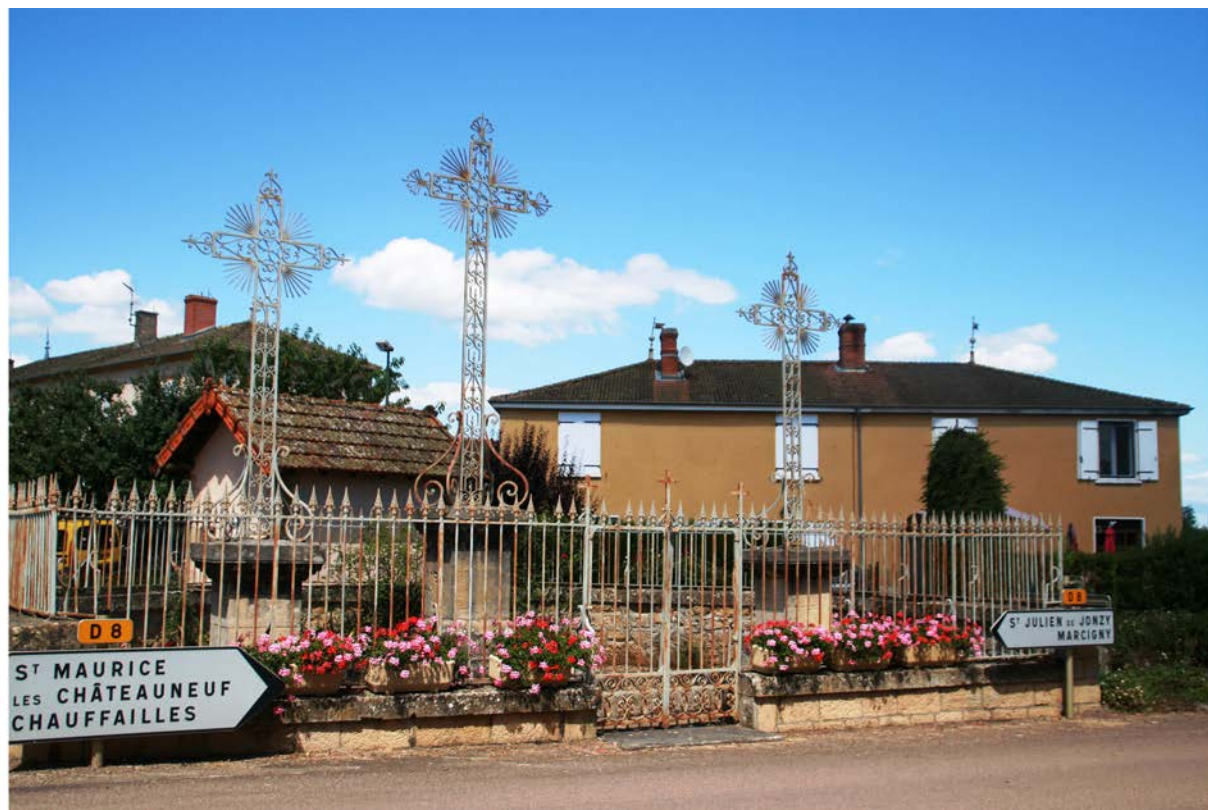
10

Au carrefour de la RD 8 et de la route communale, sur une placette triangulaire, s'élèvent trois croix métalliques de facture identique, celle du milieu étant plus imposante que les deux autres. Croix en métal fixées sur des socles en pierre de taille.

Un muret de pierre ceint l'ensemble, surmonté de grilles métalliques.

De nombreux points de rouille sont visibles sur les grilles et sur les croix.

Des plantations en pleine terre ont été réalisées autour des ouvrages, complétées par des jardinières plantées posées sur le mur du monument. À l'intérieur de l'enceinte formée par les murs, l'espace est gravillonné, le fond planté de rosier grimpant et arbustes.

Une proposition d'aménagement simple du carrefour a été faite par le CAUE en juin 2016, consistant à retrouver un gabarit plus mesuré des voies et un accotement enherbé côté RD. L'intérieur du monument pourrait être végétalisé pour éviter son désherbage : herbe, plantes tapissantes, voire arbustes en fond de monument.

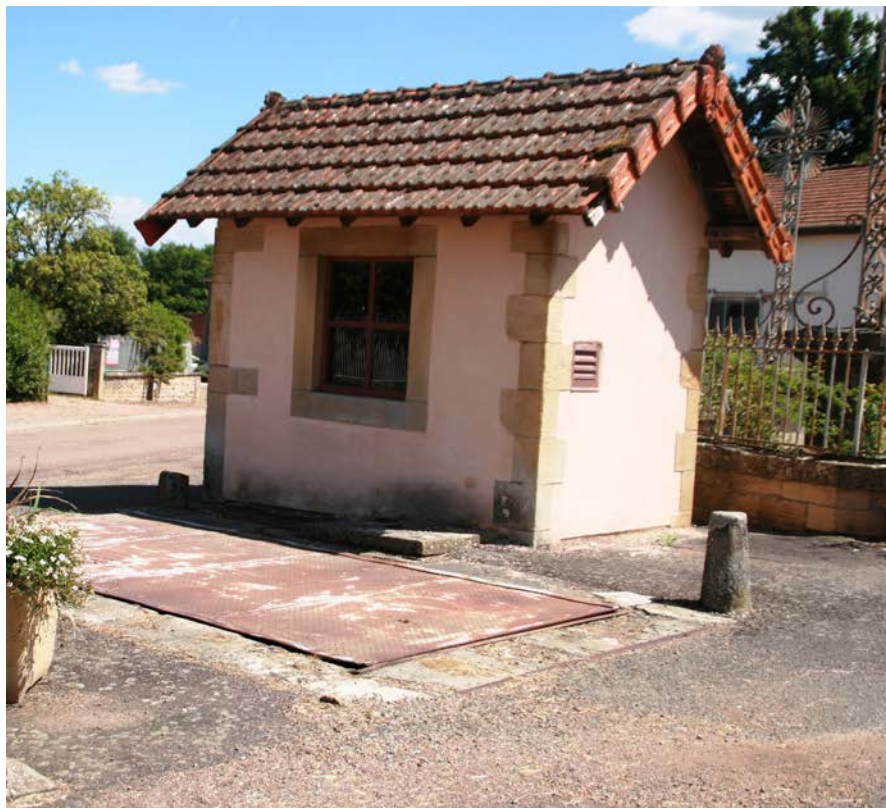
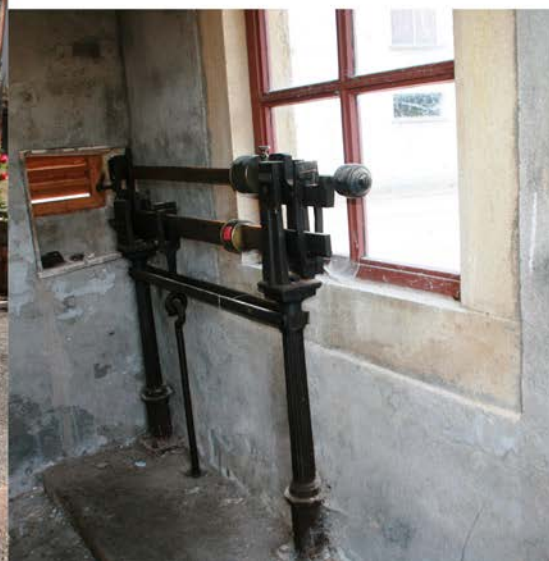
11

La bascule se situe juste derrière les trois croix. Petit bâtiment de forme rectangulaire, abritant le mécanisme de la bascule. Chaînages d'angles et entourage d'ouverture en pierre de taille, murs enduits.

Toiture à deux pans, à couverture en tuiles mécaniques.

La bascule est en état de fonctionnement, mais n'est plus en service et n'est plus étalonnée.

Un projet d'aménagement global de la petite place serait nécessaire pour mettre en valeur les différents ouvrages de petit patrimoine à hauteur du carrefour (voir recommandations dans le livret de conseil de la commune).

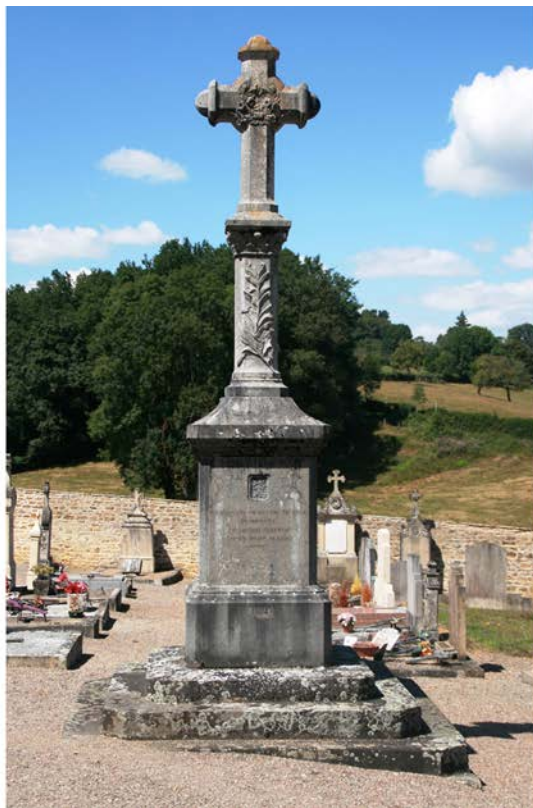
Imposant calvaire au milieu du cimetière, inscrit dans la pente.

Trois niveaux d'embranchement. Présence de nombreux lichens.

Croix aux branches octogonales et aux extrémités arrondies. Porte une couronne florale à la croisée des branches. Une fissure est visible en partie basse de la croix (du côté visible sur la photo).

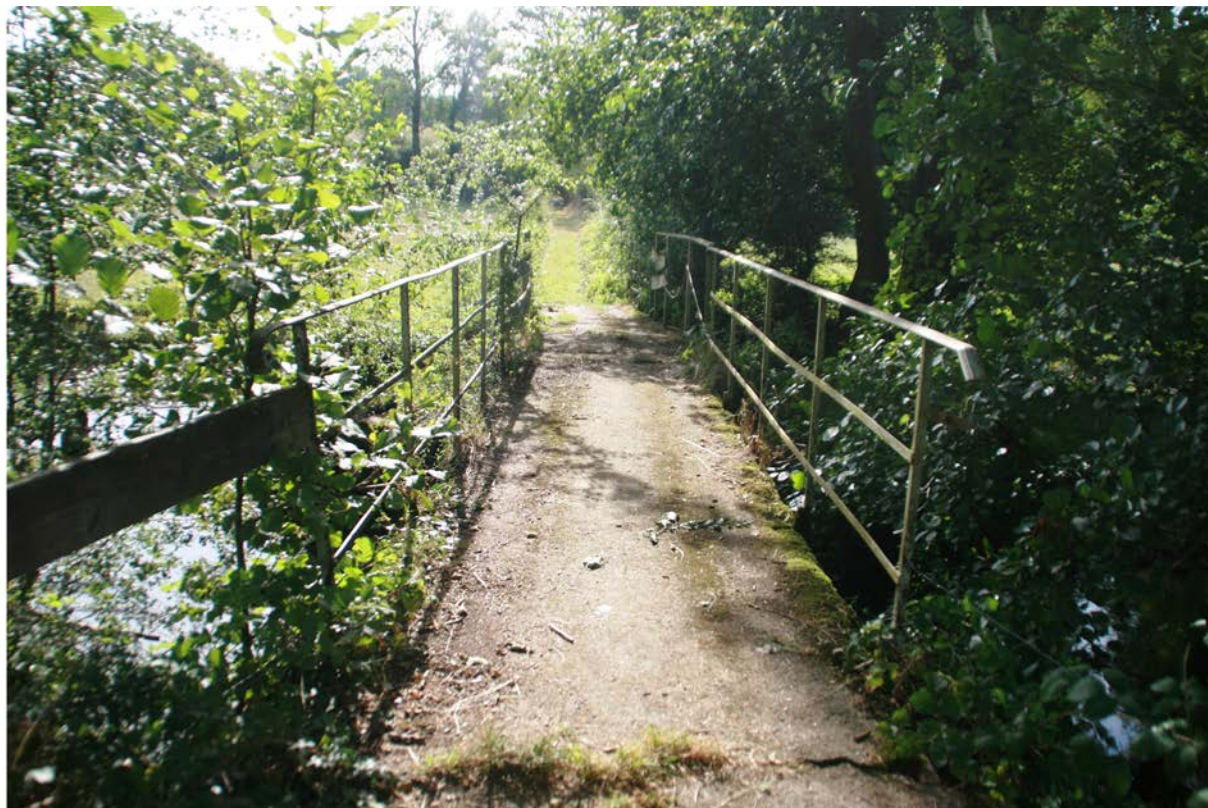
13

Passerelle avec enduit béton sur le dessus.  
Deux balustrades en métal.

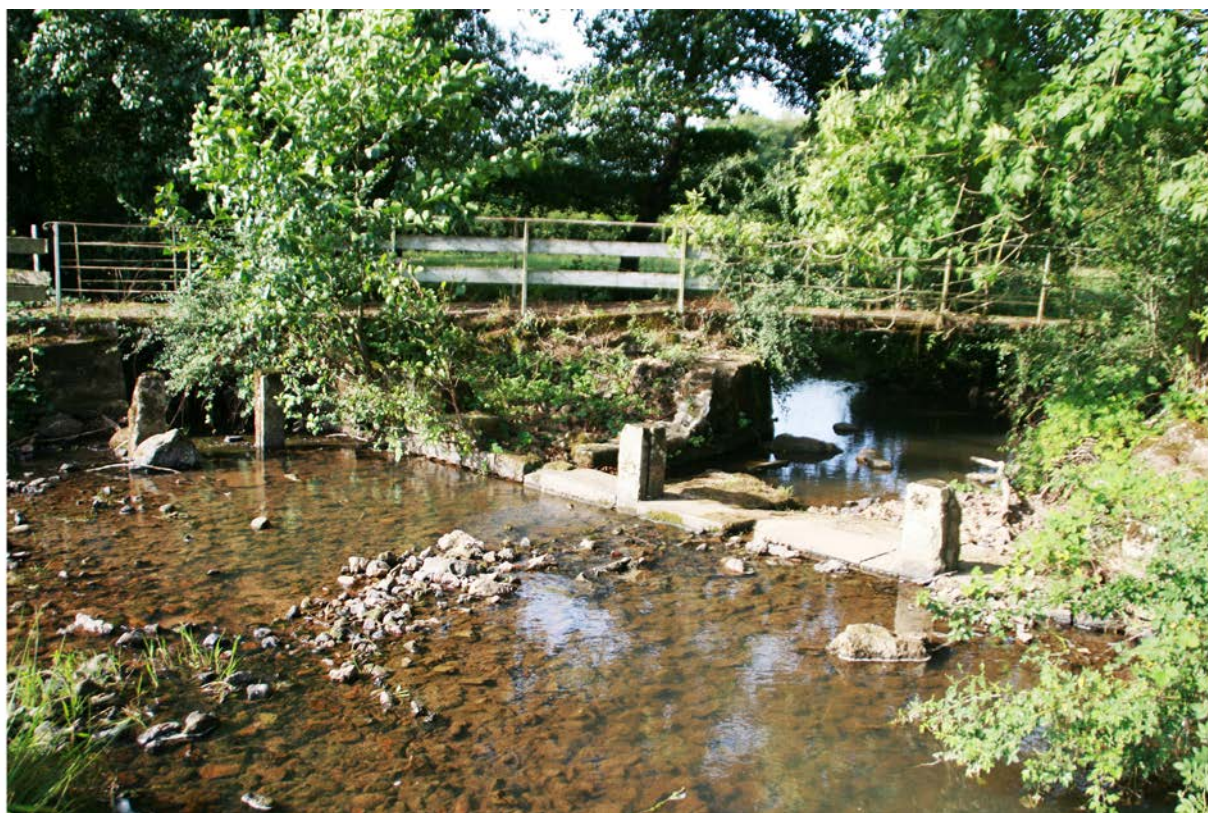
14

Ouvrage en très mauvais état.  
Dénommé "Baronnas", ancien barrage amovible servant à inonder les prairies.  
Constitué de piliers de pierre munis de rainures où se logeaient des planches pour barrer la rivière, permettant d'inonder les prairies.

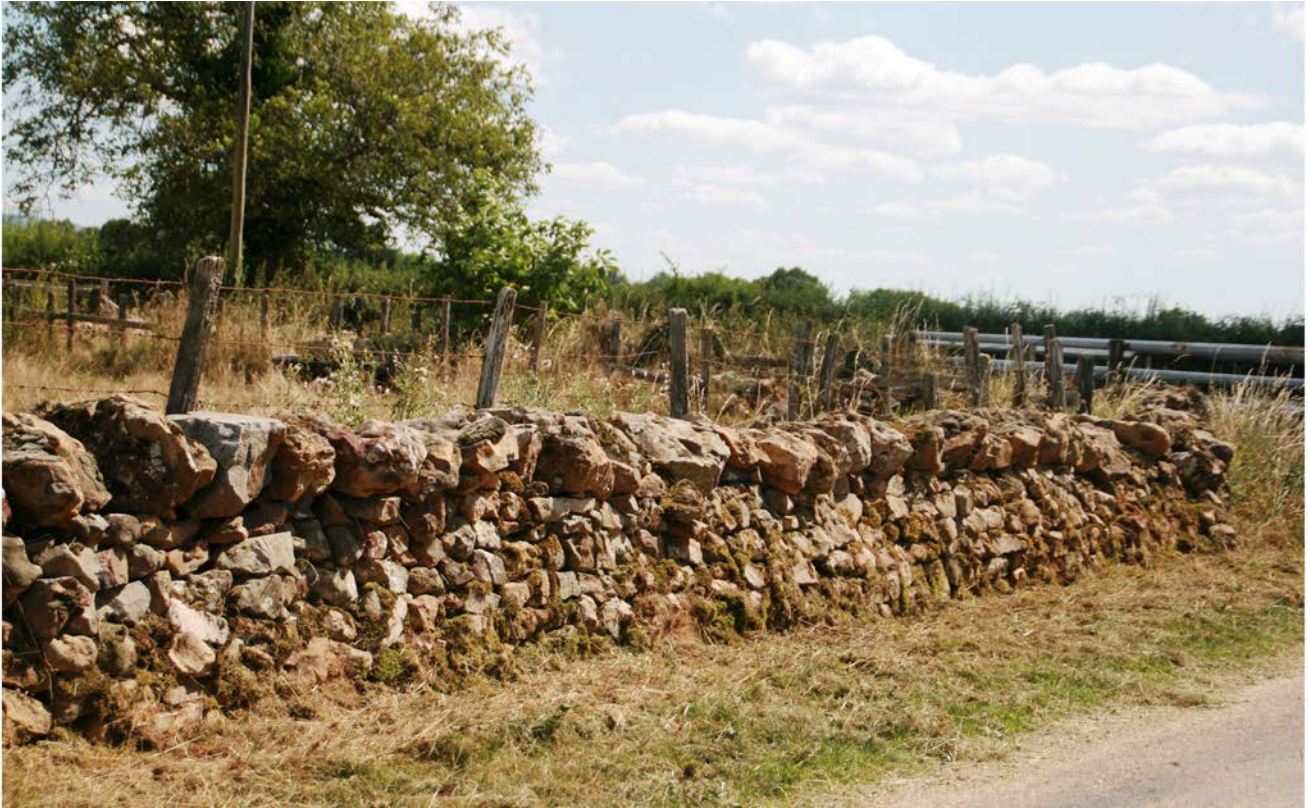
Mur de soutènement en pierre sèche et silex, en limite de parcelle, entre route et pré. Gros blocs de pierre positionnés en hérisson servant de couverture.

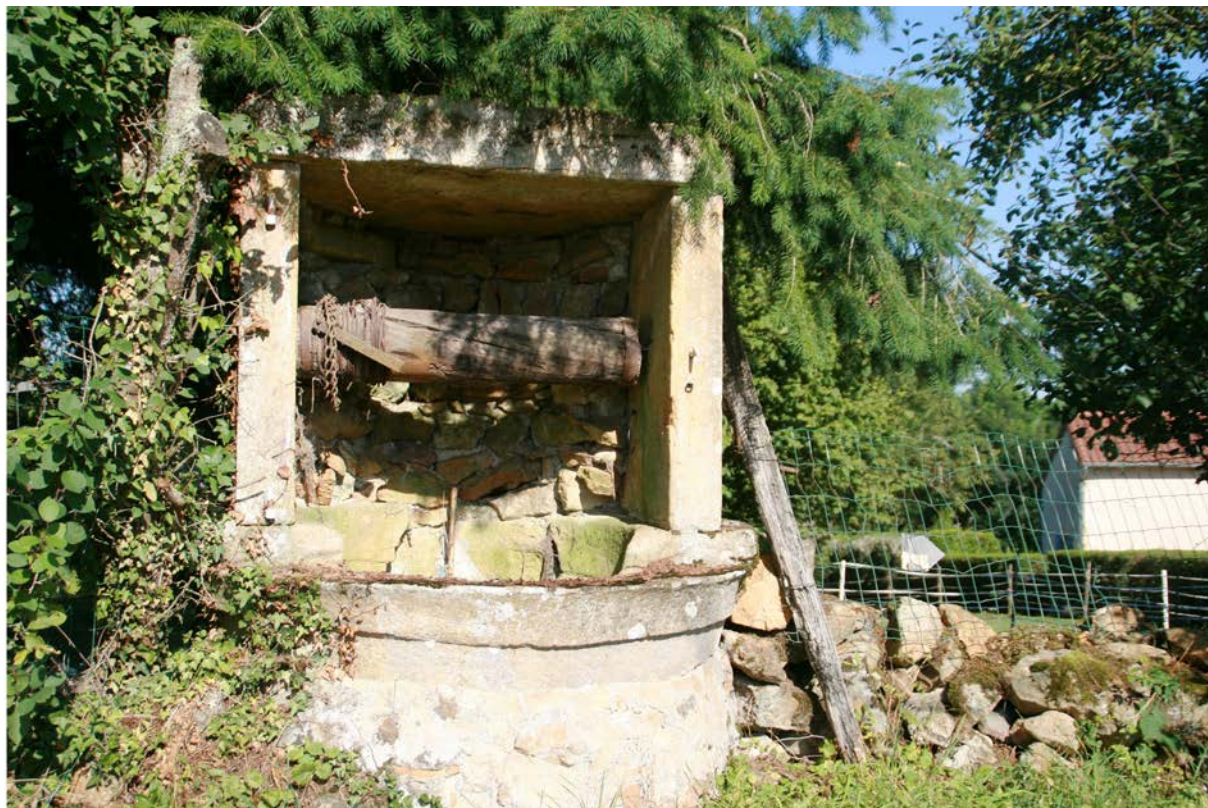
16

Ouvrage bien envahi par la végétation arborée présente à l'arrière.  
Soubassement du puits en pierres maçonnées.  
Demi-margelle du puits en pierre de taille.  
Deux pilastres et dalle sommitale en pierre.  
Tambour en bois et câble présents.

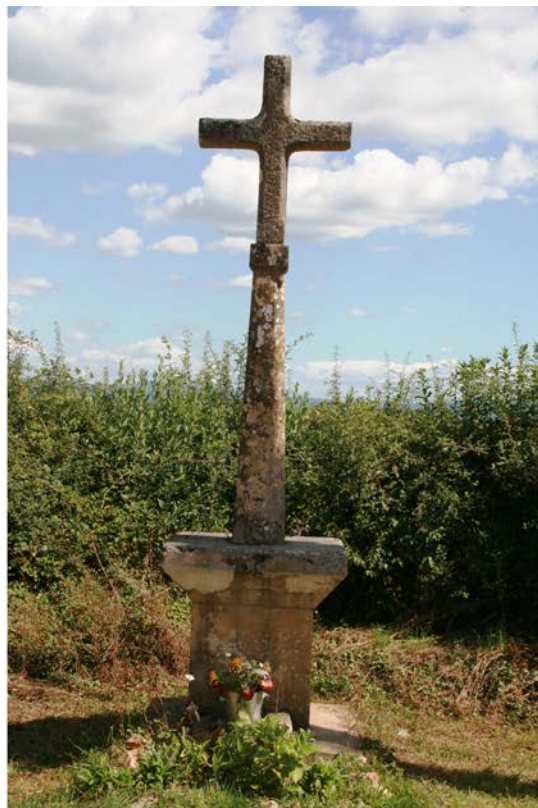
Ouvrage en bon état, situé sur un accotement enherbé.

Socle, fût octogonal et croix aux branches octogonales, l'ensemble de facture assez simple et en pierre. Une date sur le dos du socle, peu visible : « 1608 ».

Nombreux lichens sur l'ensemble de l'ouvrage.

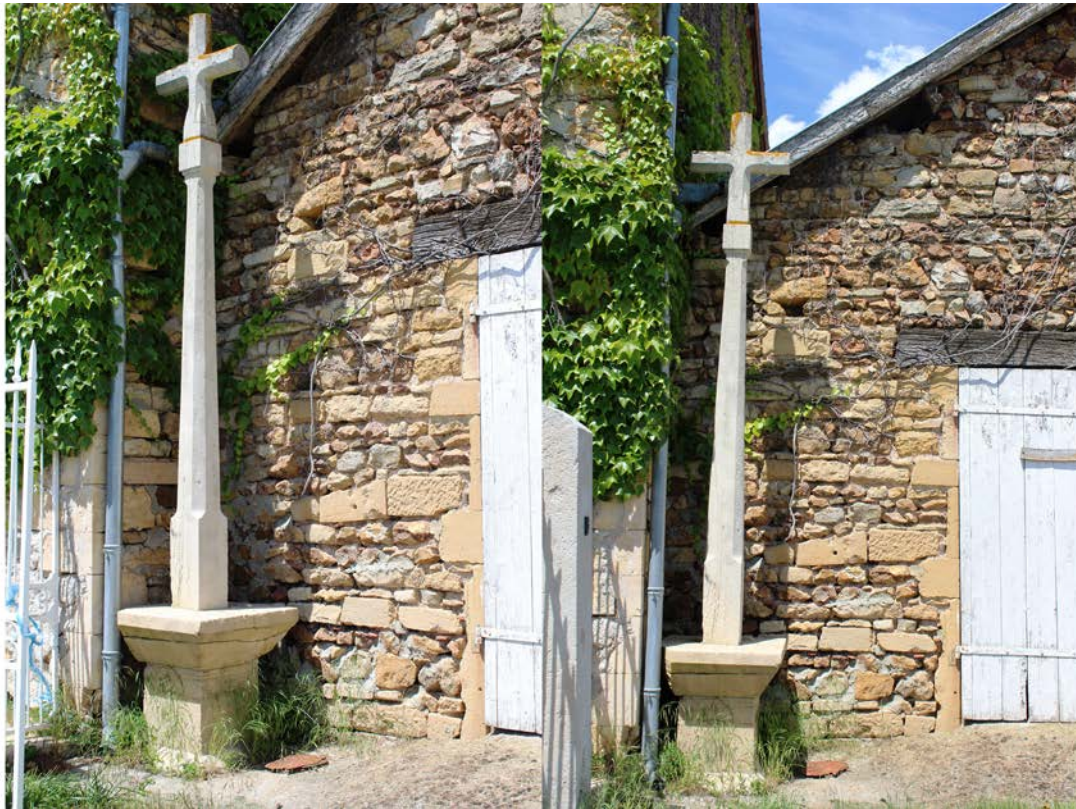
Ouvrage situé au niveau d'un décrochement entre deux bâtiments, visible sur rue.

Socle en pierre en plusieurs parties jointoyées.  
Dissociation de la partie haute du socle.  
Haut fût en pierre biseauté aux angles. Grandes fissures naturelles verticales. Légèrement délité à la base du fût.  
Croix en pierre aux branches octogonales. Quelques lichens de couleur rouille.
