Inventaire du petit patrimoine

SARRY

Caractéristiques et enjeux du petit patrimoine sur la commune

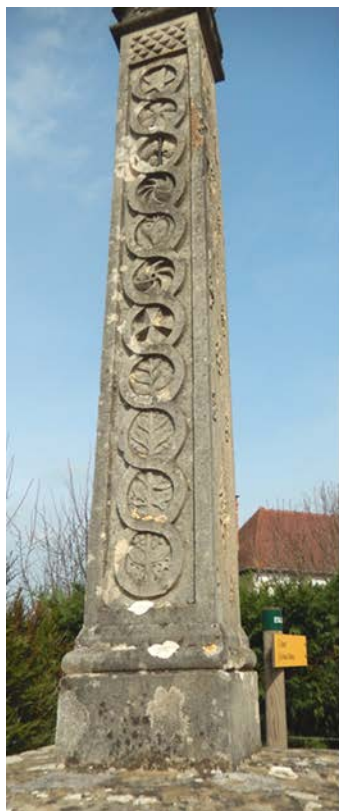
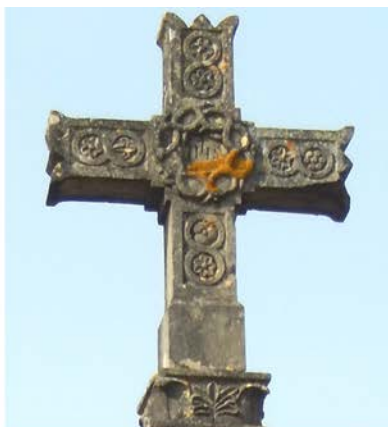
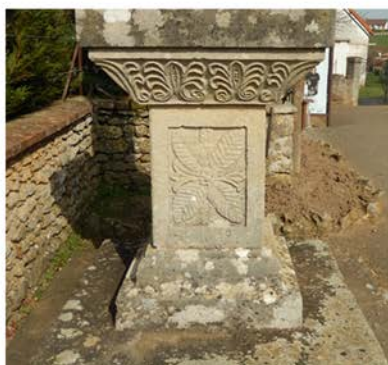
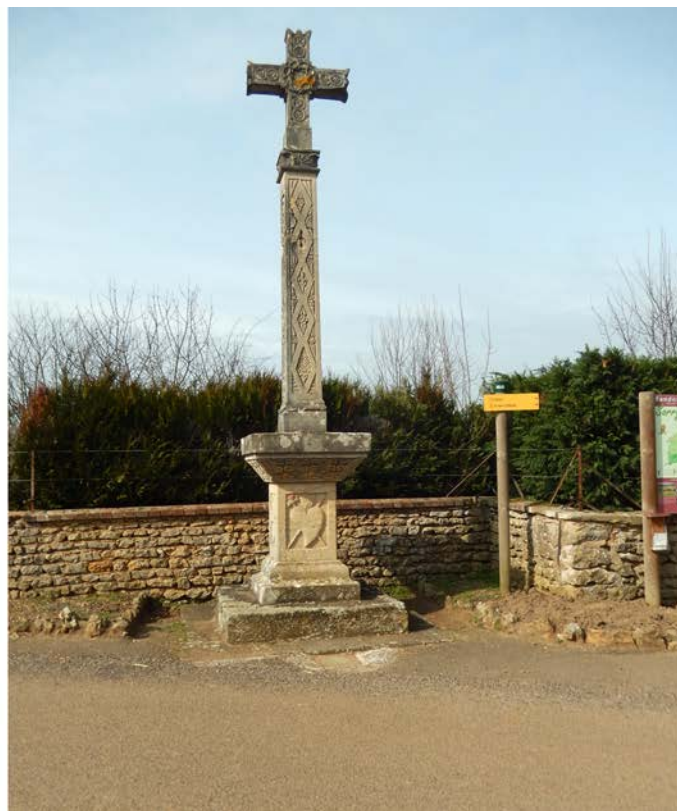
1

Ouvrage implanté devant l'église, très ornementé. Nombreuses sculptures, différentes sur chaque face. Bon état général. Très visible. Des fosses de pleine terre accueillent des plantations à la belle saison de part et d'autre de l'ouvrage.

Socle en pierre de taille, sculpté sur chaque face. En face principale, on trouve un cœur avec des outils du supplice : marteau, lance, fouet. Grande tablette sculptée, portant les inscriptions «Mission 1860». Socle fissuré horizontalement, marques du vieillissement naturel de la pierre.

Haut fût de pierre de section carrée, ornementé sur toutes les faces : feuillages notamment. Eclats à la base et en haut du fût. Fers d'armatures discrets mais visibles en partie haute.

Croix de section carrée aux extrémités en fleurs de lys, décorée. Au centre, porte une petite croix avec l'inscription «IHS» et une couronne tressée. Présence de lichens sur l'ouvrage.

Des végétaux pérennes - plantes vivaces et arbustes - pourraient être plantés dans les fosses de pleine terre pour animer le lieu tout au long de l'année.

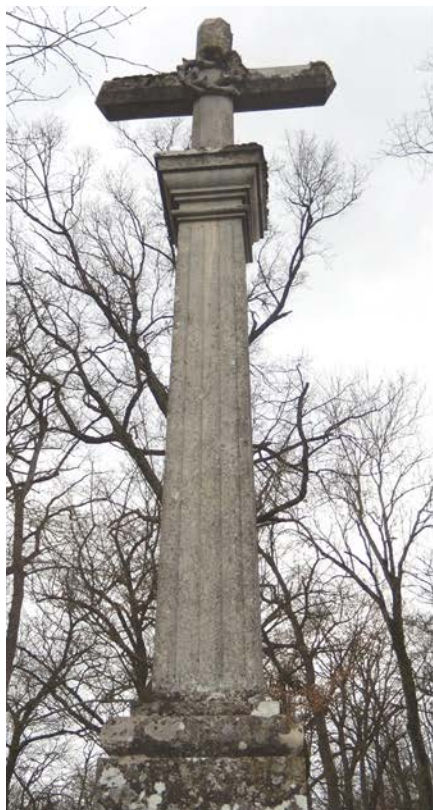
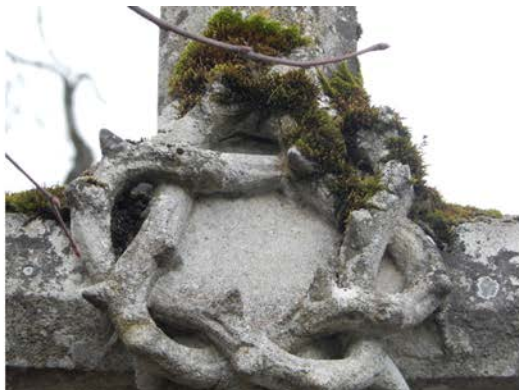
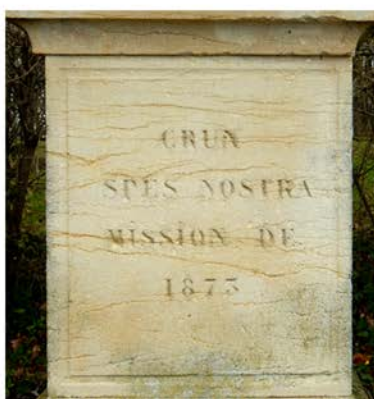
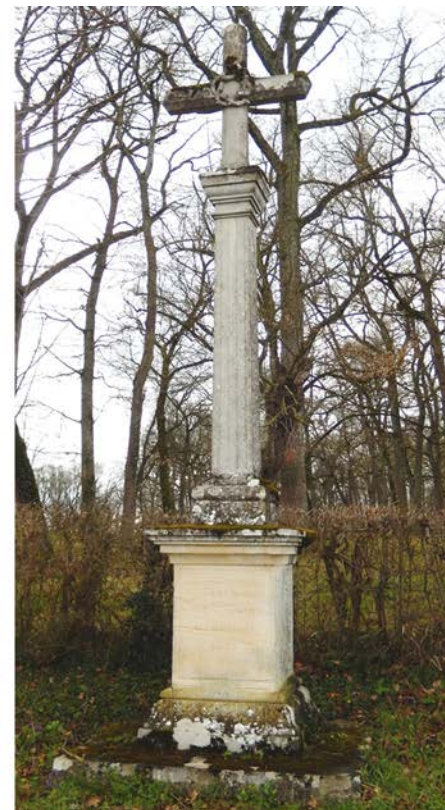
2

Dalle d'embranchement recouverte de mousses et de lichens.

Socle en pierre en trois parties. Base et tablette couvertes de mousses. La partie centrale du socle a été nettoyée récemment. Porte une inscription sur la face principale : «*Crux spes nostra* mission de 1873». Fissures superficielles horizontales.

Croix de section octogonale, aux extrémités des branches en pointe. Porte en partie centrale une couronne d'épines sculptée. Présence de lichens et mousses.

Nettoyage doux de l'ouvrage pour enlever mousses et lichens.

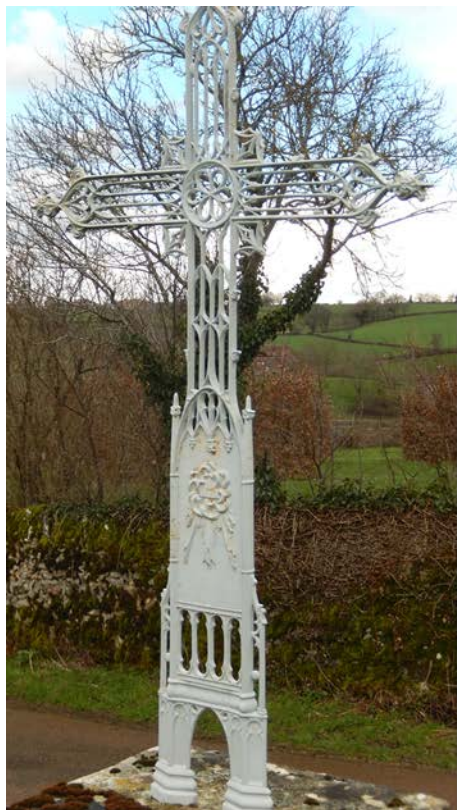
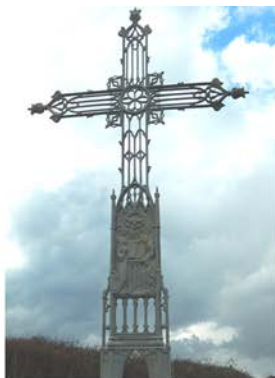
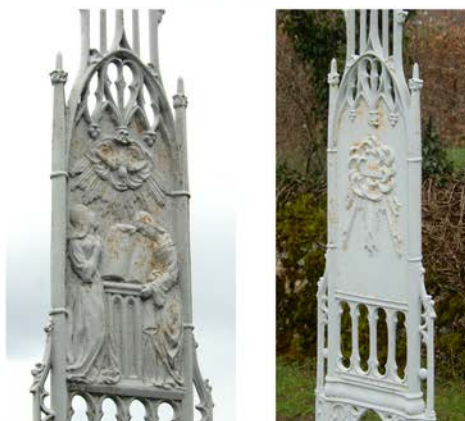
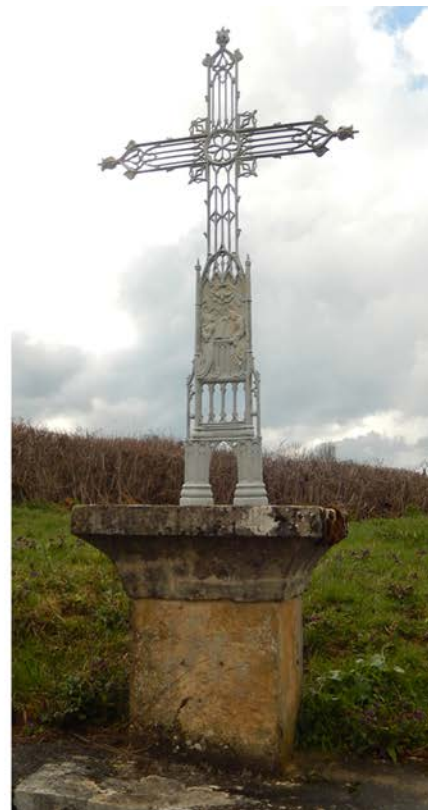
3

Ouvrage situé sur l'accotement de la route au hameau de Fleury. Beau mur en pierre en face.

Socle en pierre fixé sur une dalle dans un talus d'accotement enherbé.

Croix métallique très ouvragée, avec deux piétements fixés dans le socle, peinte en blanc. Un panneau métallique central montre une scène avec des personnages portant la bible, et porte l'inscription «Hochard» ; à l'arrière, une couronne d'épines.

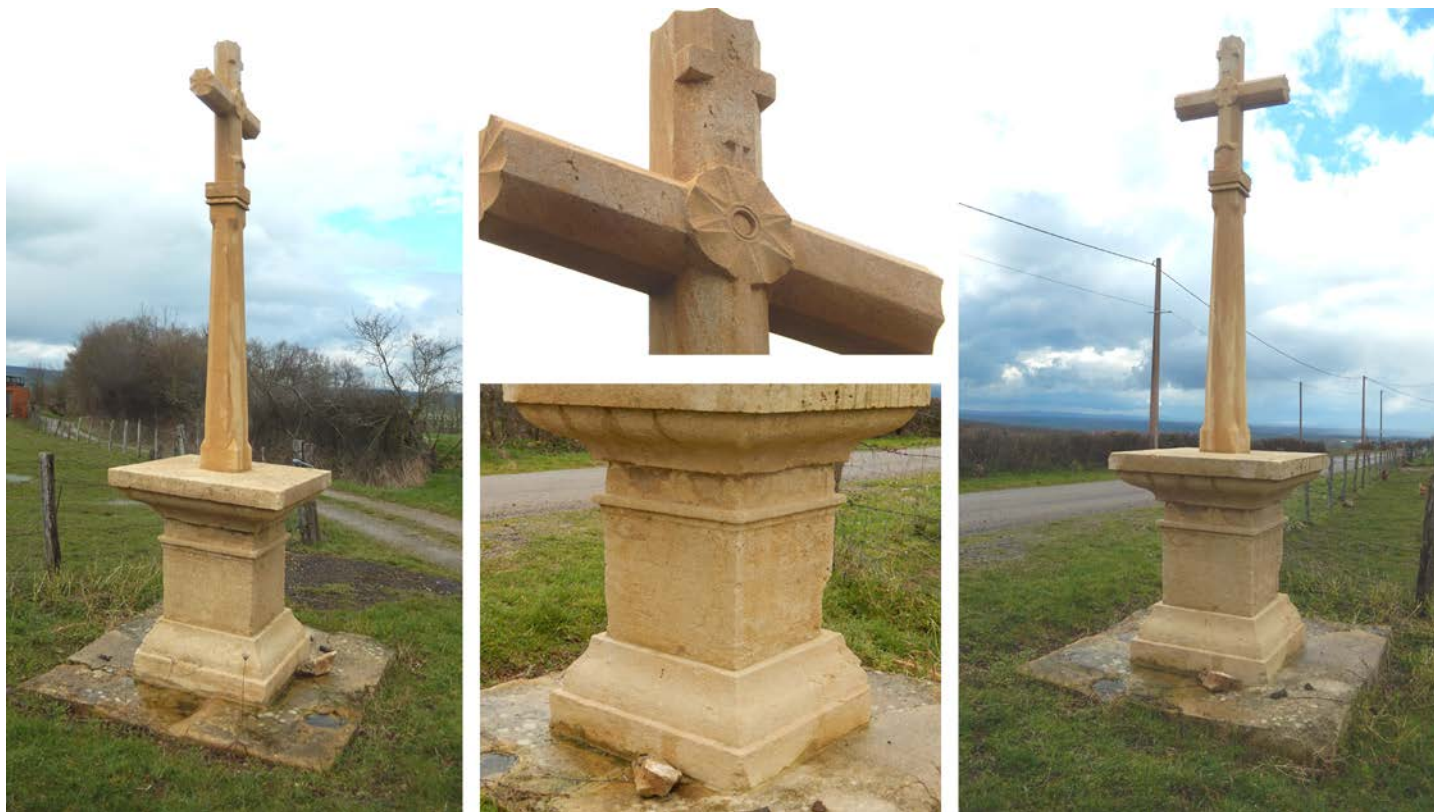
4

Ouvrage refait récemment suite à un accident.

Socle d'origine en pierre, en trois parties. Pierre très éoussée (dû à un nettoyage agressif ?) et traces de dissolution ponctuelles. Inscription «*In cruce salus*» et noms des bienfaiteurs. Un éclat important.

La niche a disparu par rapport à l'original vu dans les archives.

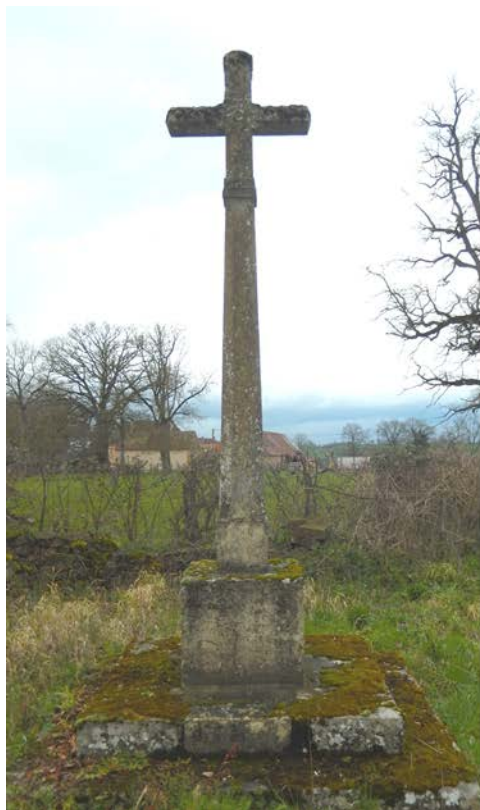
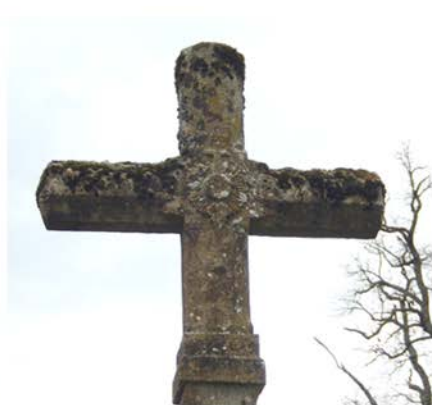
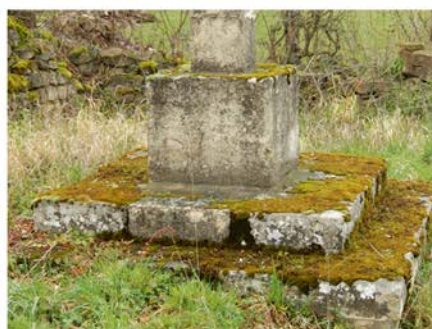
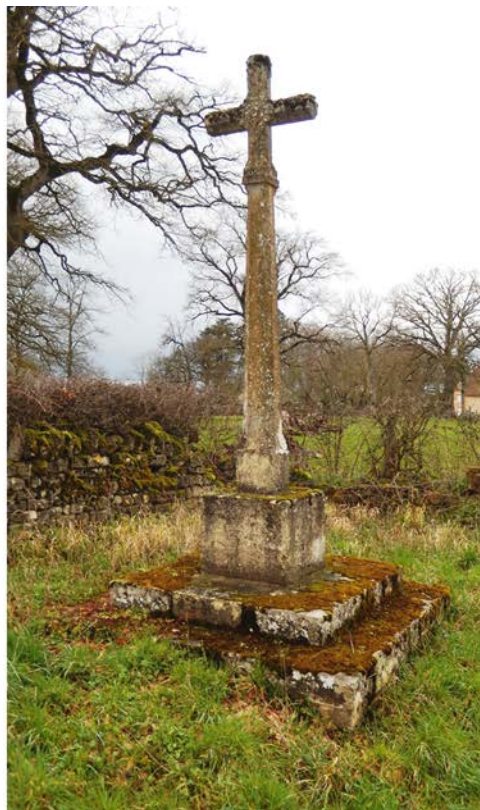
5

Présence de mousses sur l'ouvrage.

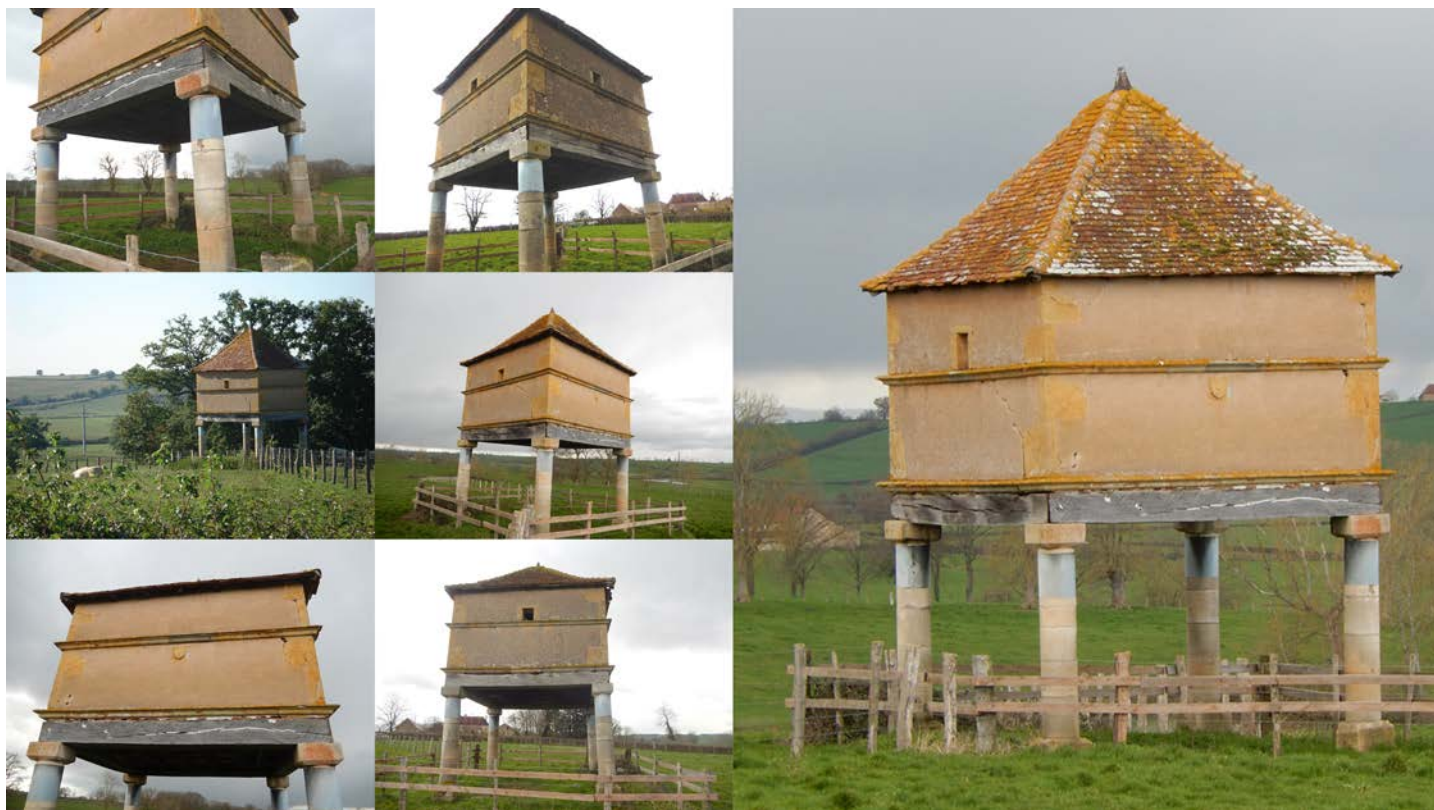
6

Pigeonnier monté sur 4 piliers de section ronde en pierre de taille, au chapiteau carré. Les piliers sont entourés de plaques en fer sur la partie supérieure afin de dissuader les prédateurs de pénétrer dans le pigeonnier.

La caisse carrée repose sur quatre poutres en appui sur les piliers. Caisse aux murs en pierres recouverts d'un enduit, pierres de taille en calcaire doré en chaînage d'angle.

Deux bandeaux de pierre horizontaux à la base et au centre du bâtiment. Trois petites ouvertures carrées sur trois façades, entourées de pierres de taille. Quelques fissures dans l'enduit dont une importante.

Toit pyramidal en petites tuiles plates. Des tuiles manquent. Couverture moussue. Epi de faitage.

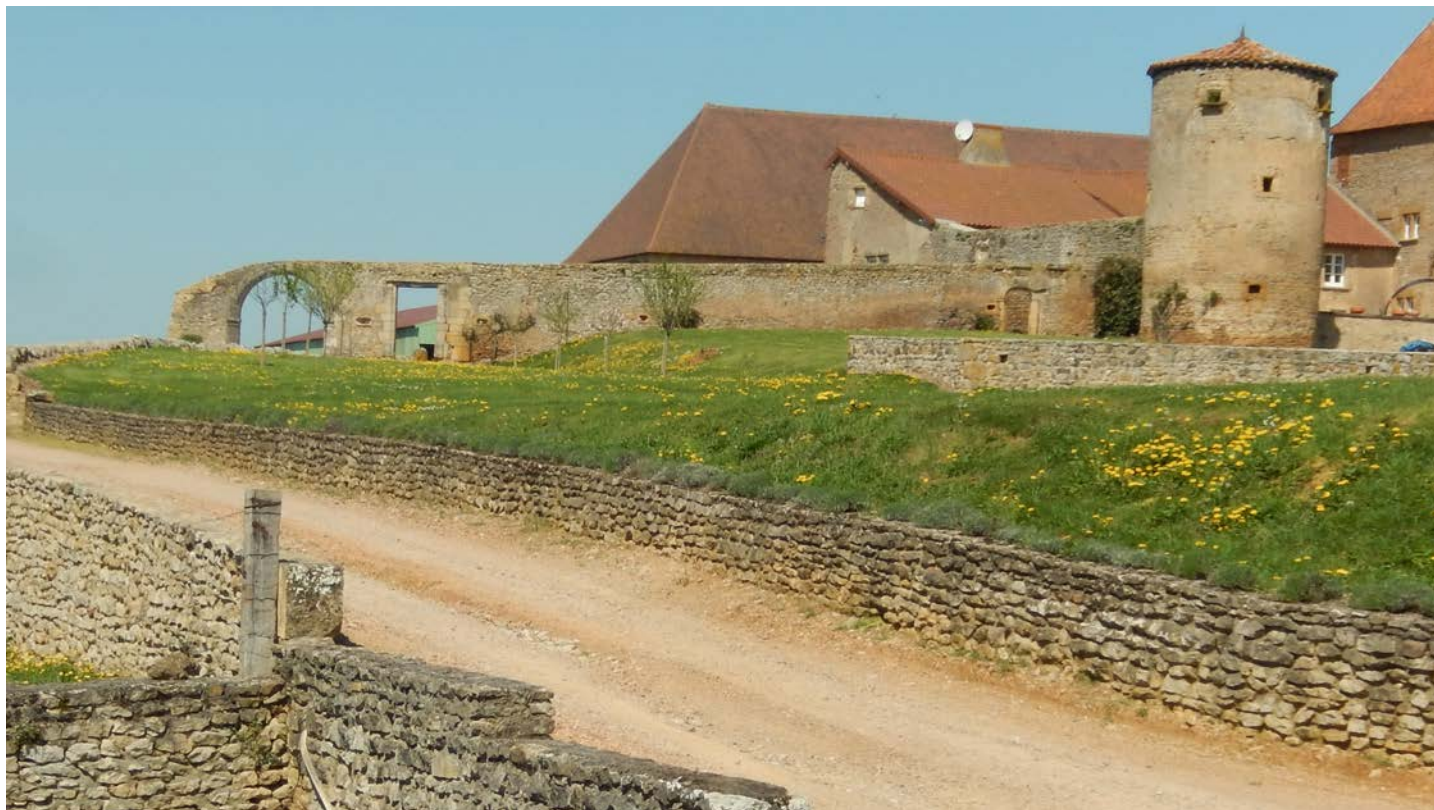
7

Portail d'entrée de type charretier plein cintre et porte d'entrée piétonne rectangulaire, reliés par un ensemble de murs. Encadrement des ouvertures en pierre de taille. Présence de deux canonnières.

Portail d'entrée de type toscan, et porte d'entrée piéton rectangulaire, encadrée d'une moulure renaissance avec canonnières daté de 1792.

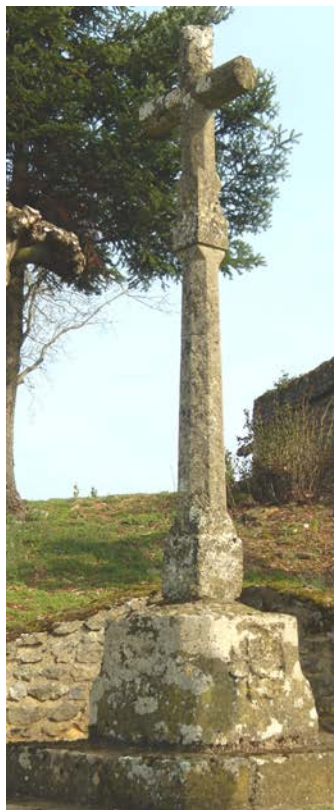
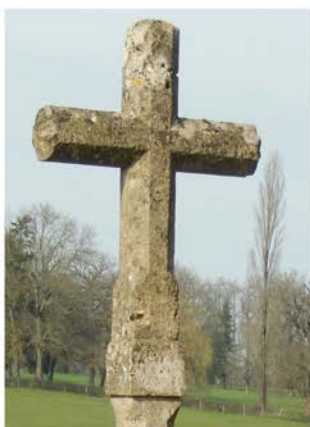
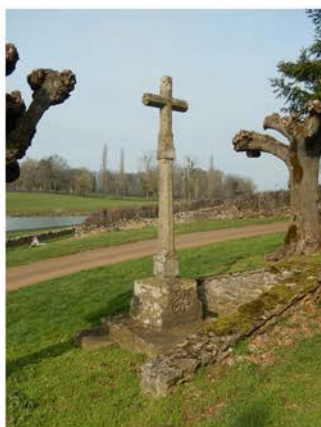
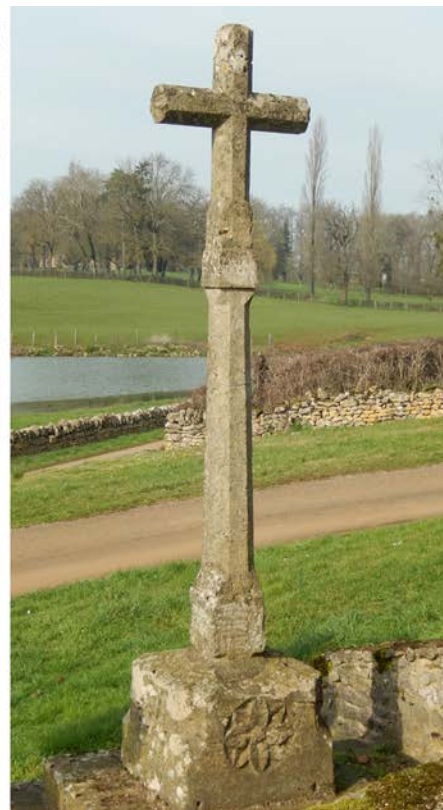
8

Socle massif, décoré sur les côtés avec des rosaces du 12-13^{ème} siècles et sur le dessus. Socle largement biseauté et décoré dans les angles.

Présence de lichens sur l'ouvrage.

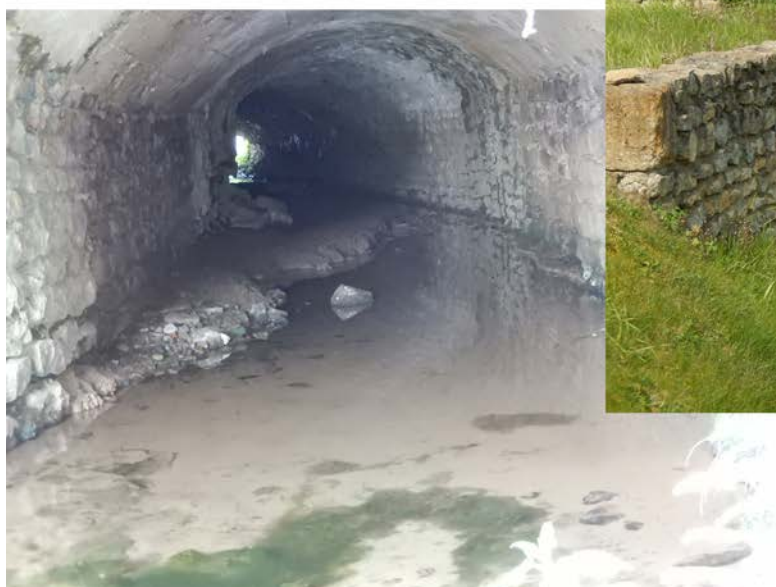
9

Arche formant pont, tunnel et murs en pierres maçonnées. Au-dessus, mur de pierres sèches.

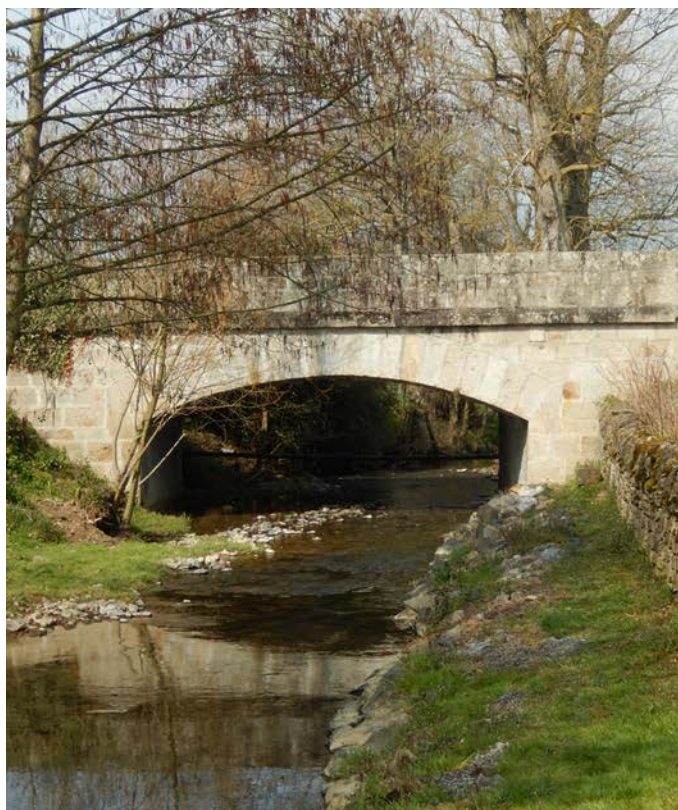
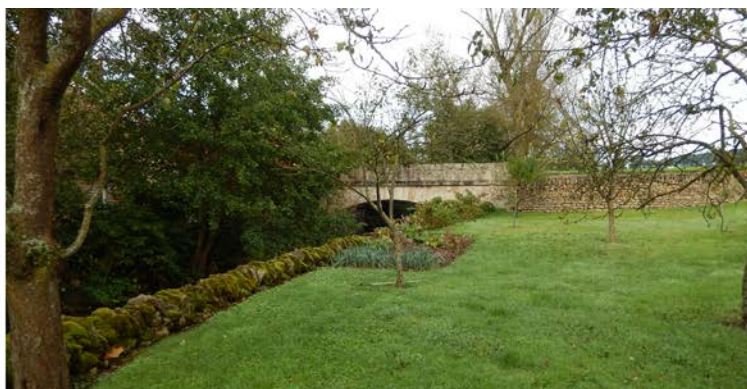
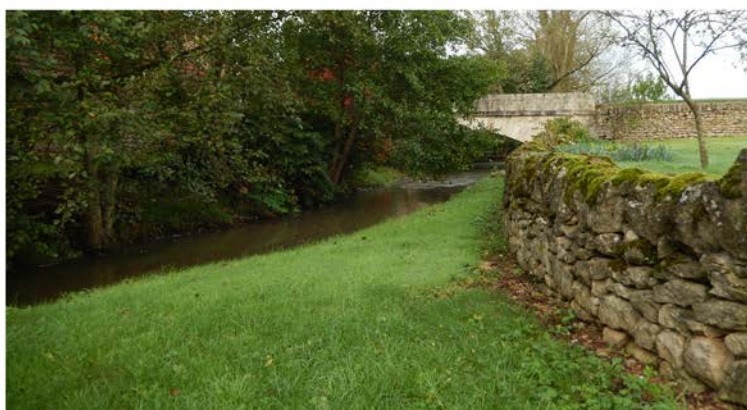
10

Ouvrage en pierre de taille en très bon état. Le bas du pont semble avoir été nettoyé. Prolongement par un très beau mur de pierre en soutènement. Environnement de jardin arboré et ouvrages de pierre sèche.

Attention au nettoyage pas trop agressif de la pierre.

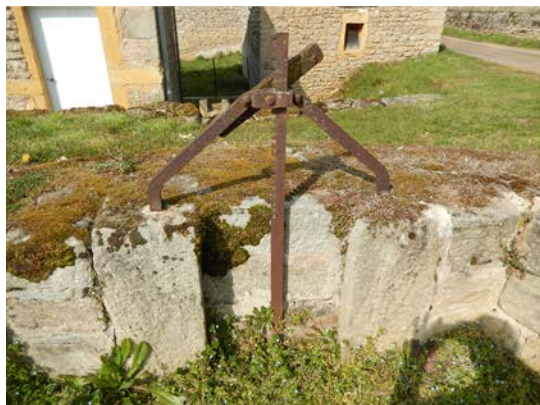
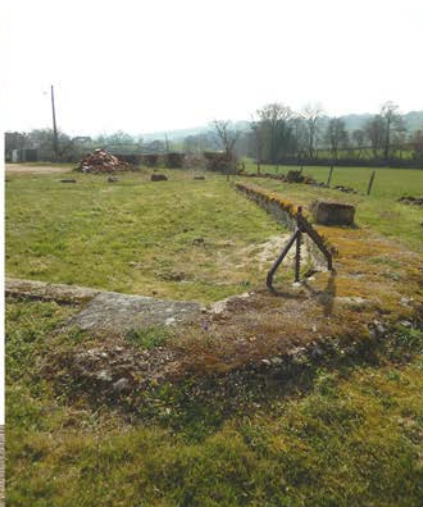
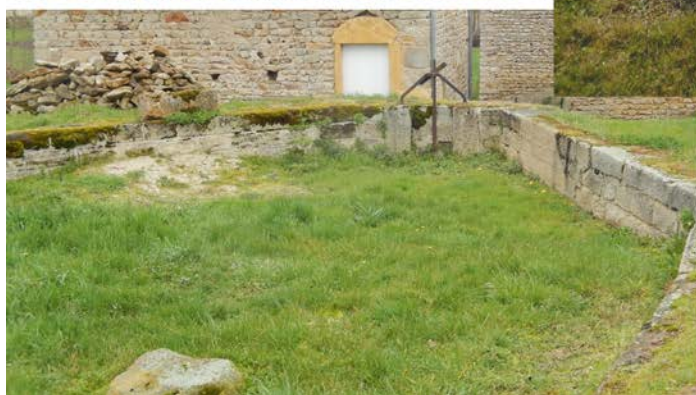
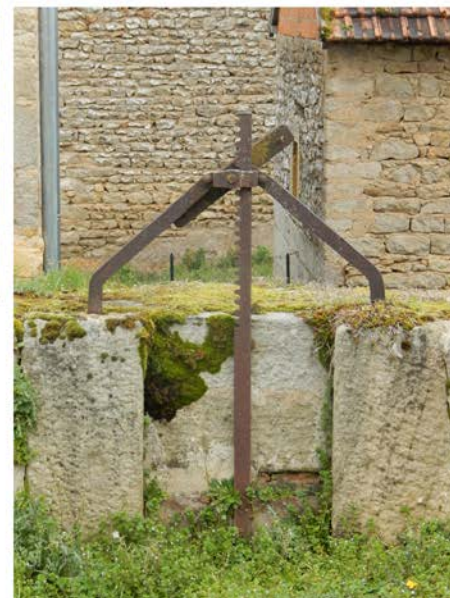
11

Chemin de la Font-Saugeon, à droite juste après les maisons avant le tri sélectif.
Vestige du bassin et de l'écluse qui alimentait l'ancien moulin, avec sa crémaillère.
Murs en pierre de taille.
Crémaillère métallique.
Petits bâtiments du moulin, murs de pierre et vestiges forment un ensemble intéressant. Le stockage de pierres dispersées à proximité immédiate ne valorisent pas cet ensemble.

Quelle possibilité de mieux intégrer l'espace de tri sélectif tout proche ?
Les espaces simplement enherbés sont à préserver tant que possible.

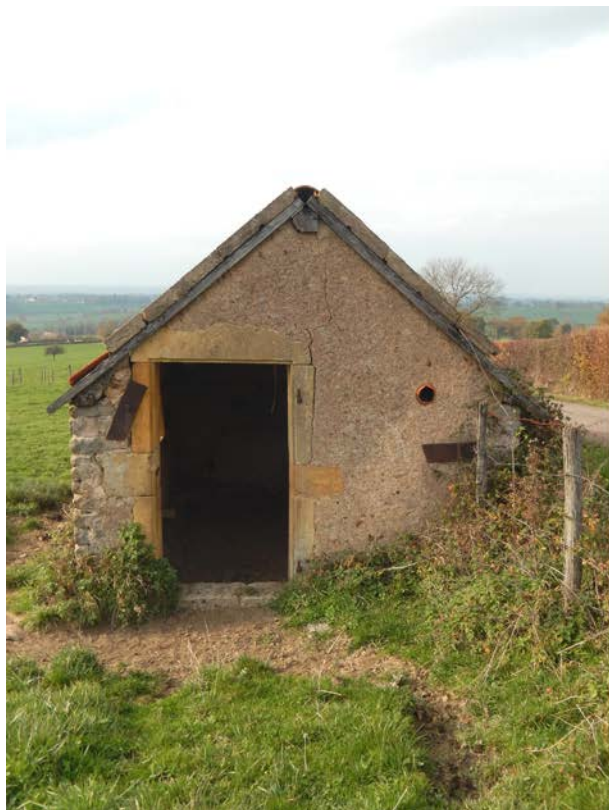
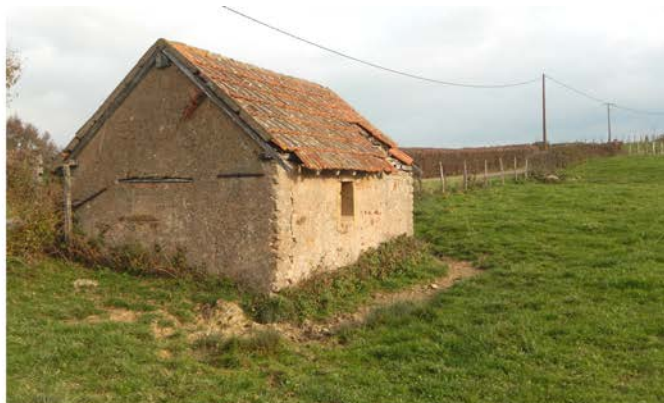
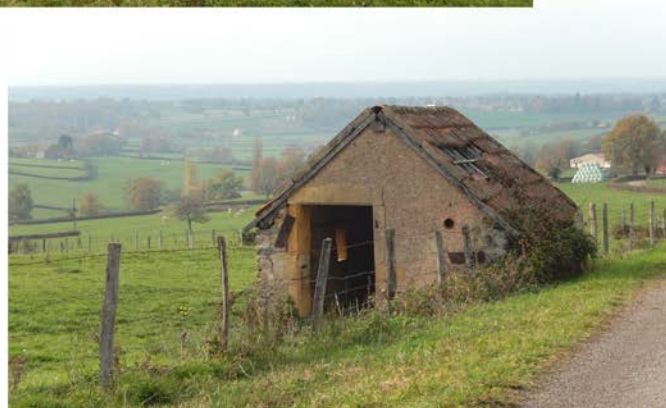
12

En contrebas de l'accotement, dans le pré le long de la route, petite construction de base rectangulaire, en moellons de pierre enduits. Une ouverture piétonne avec seuil en pierre sur un pignon et une fenêtre côté pré, aux encadrements en pierre de taille. À droite de la porte, petite ouverture ronde.

Toiture à deux pans, couverture en tuiles mécaniques, en très mauvais état. De nombreuses tuiles manquent.

La végétation commence à envahir le bâtiment.

Dernière cabane de vigne, seul témoin du passé viticole de Sarry. En regardant sur le plan cadastral, il semble y en avoir eu plusieurs le long de la voie... Ce bâtiment est très visible le long de la route, se détachant sur fond de bocage ; il serait à réhabiliter pour le sauvegarder.

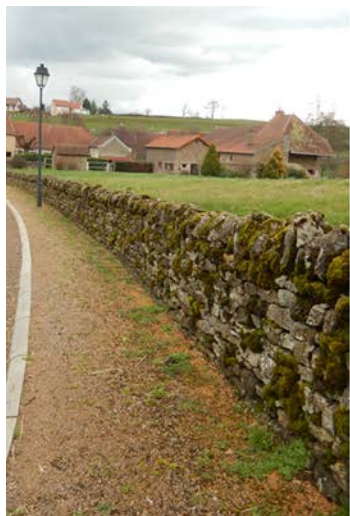
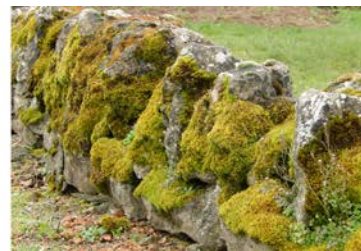
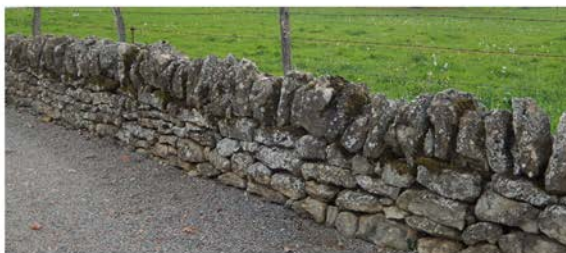
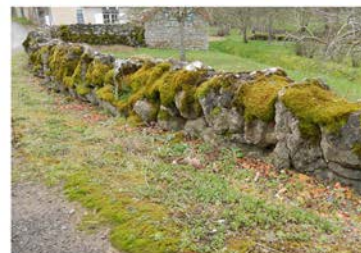
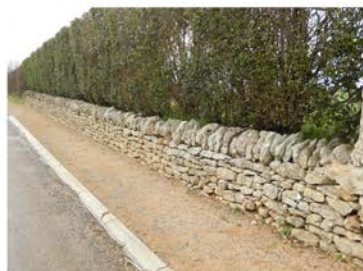
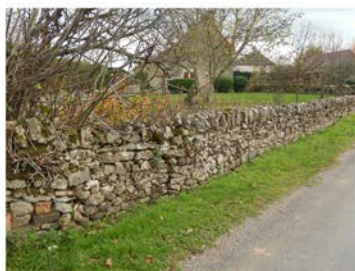
13

La commune est rythmée par de très nombreux murs de pierre sèche : ils marquent les entrées du bourg et des hameaux, soutiennent la terre pour certains, accompagnent d'autres éléments de petit patrimoine, soulignent les limites parcellaires, des entrées monumentales, etc.

Certains murs ont été refaits dans le bourg grâce à une association, les autres sont en moins bon état. Ils font réellement partie de l'identité de Sarry.

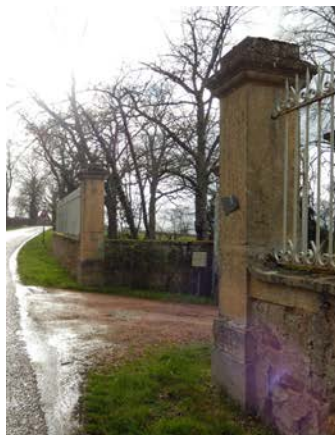
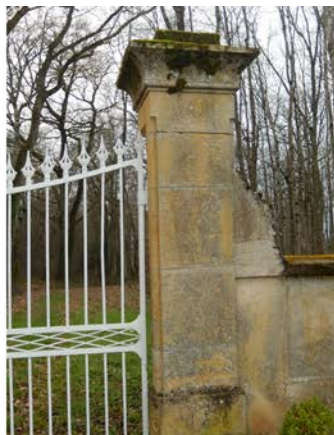
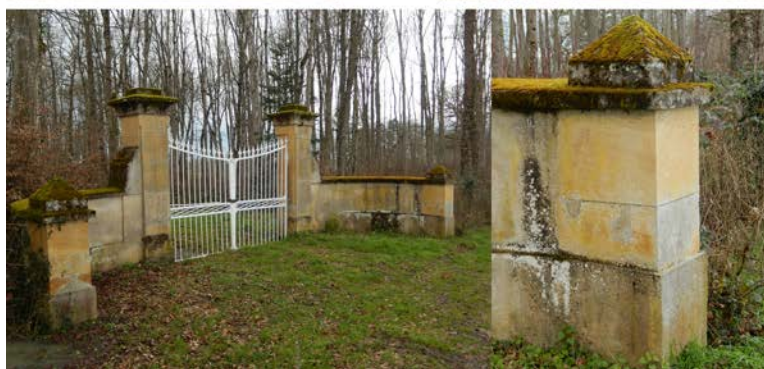
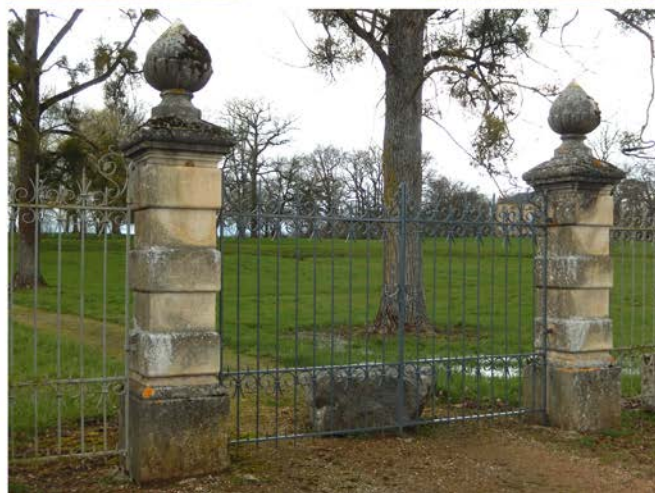
14

Entrées de propriétés monumentales, marquées par la présence de murs, piliers en pierre de taille, surmontés de chapiteaux moulurés ou de sculptures. Portails et grilles en fer forgé, peintes de couleurs sombres ou blanche.

Nettoyage de la pierre.
Attention aux couleurs blanches ou criardes, très visibles.

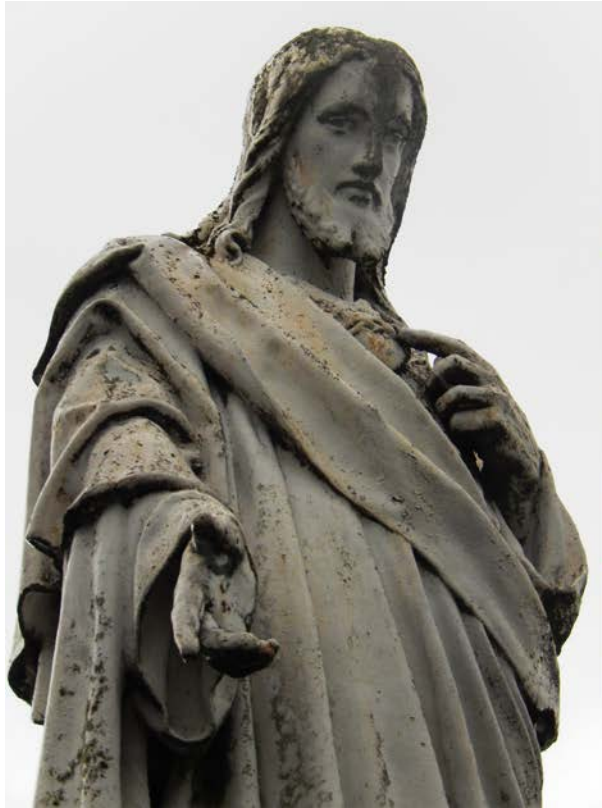
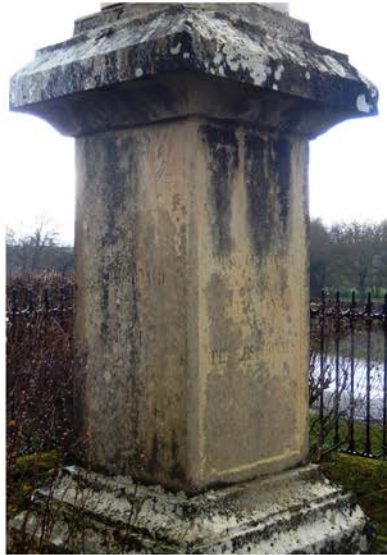
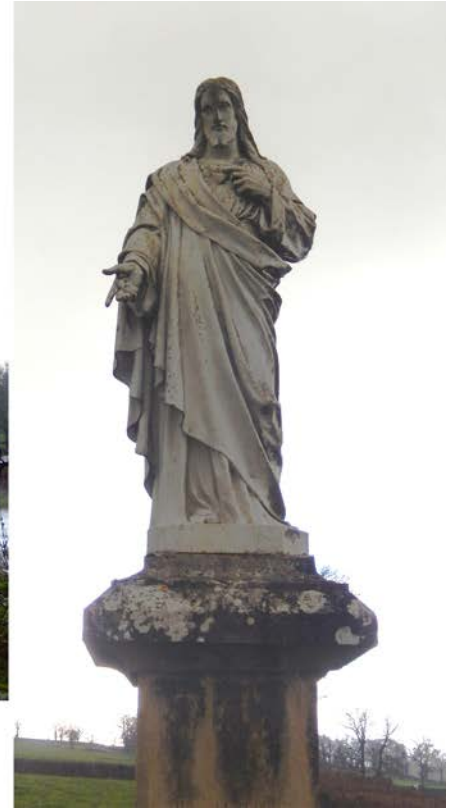
15

Socle en pierre avec inscriptions gravées :
«Voilà ce cœur qui a tant aimé les hommes» ainsi que les noms des bienfaiteurs : Mrs Barnaud et Gillot.
Statue en bronze peint, écaillé et avec lichens.

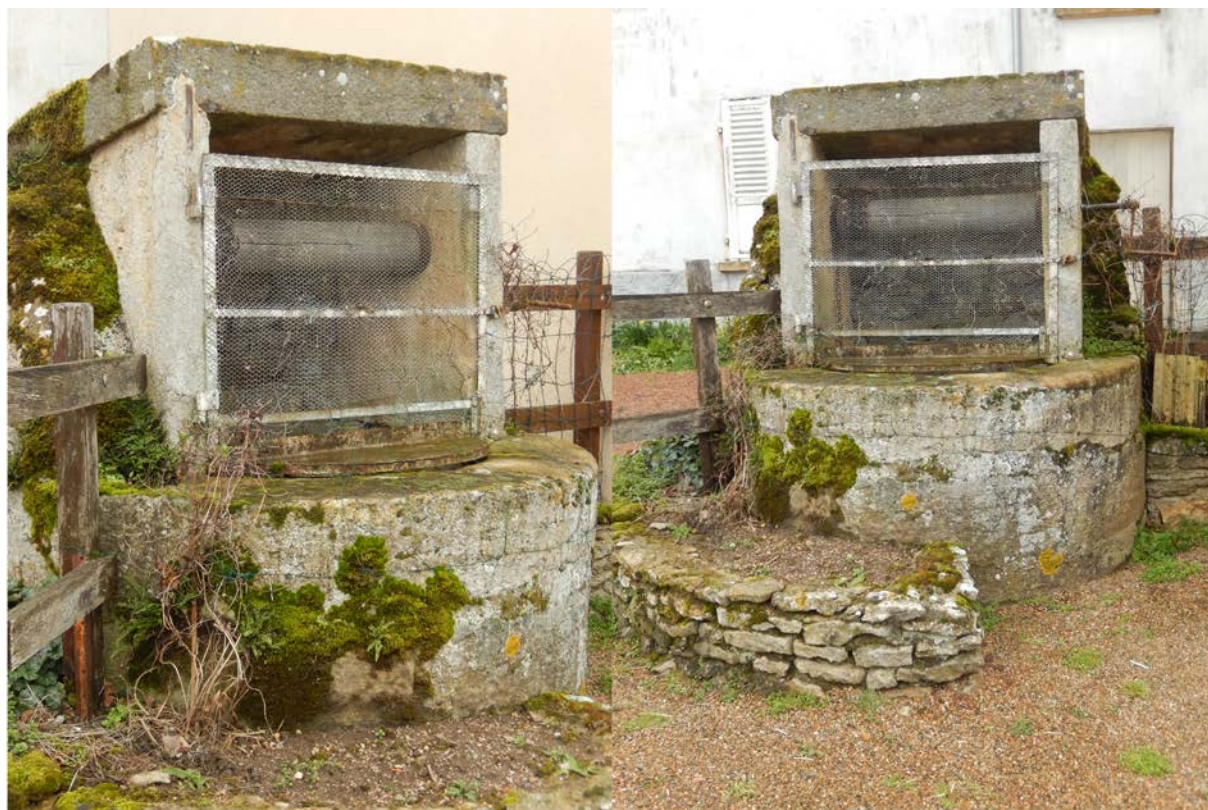
16

Soubassement enduit au ciment (?).

Partie haute du puits fermée sur trois côtés par des pierres levées formant pilastres et fond du puits en pierres maçonnées. Un grillage de protection a été posé entre les deux pilastres.

Présence de mousses sur l'ouvrage.

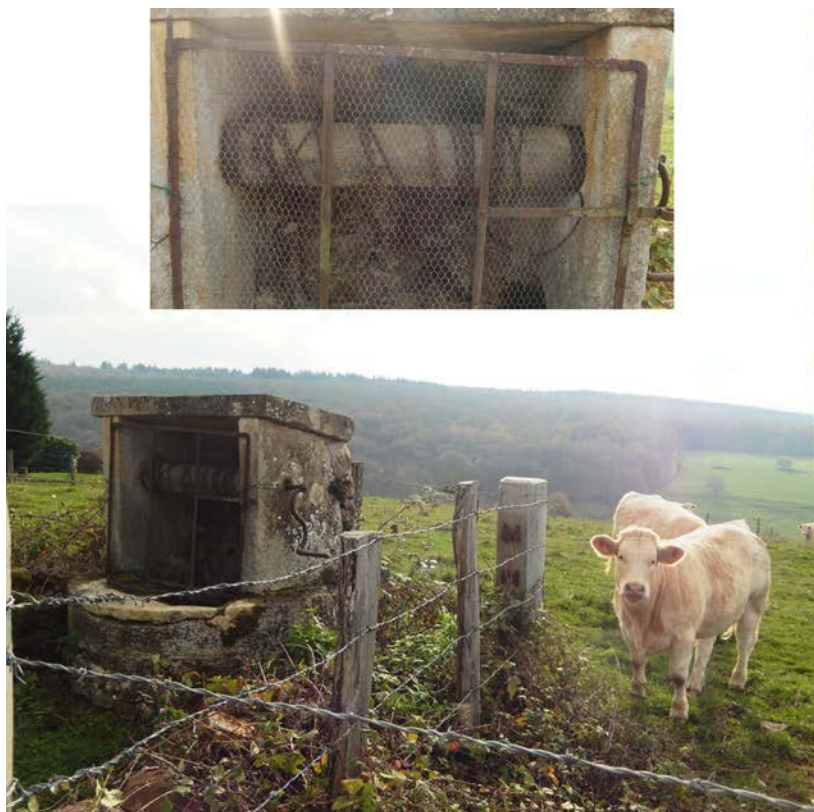
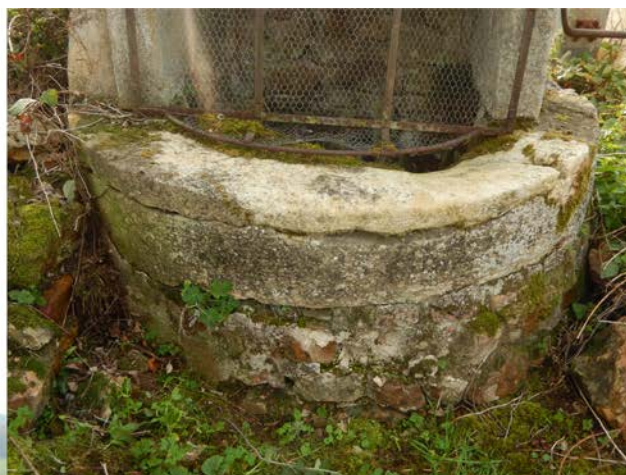
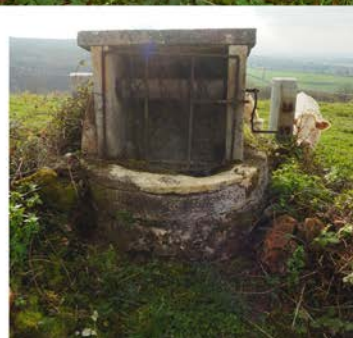
17

Soubassement en pierres maçonnées.
Margelle du puits en pierre de taille, très abîmée.
Jambages en pierre et dalle sommitale.
Arrière du puits fermé.
Présence du tambour en bois, d'un câble et de la manivelle métallique.
Protection de l'ouverture du puits par un grillage monté sur trame métallique.

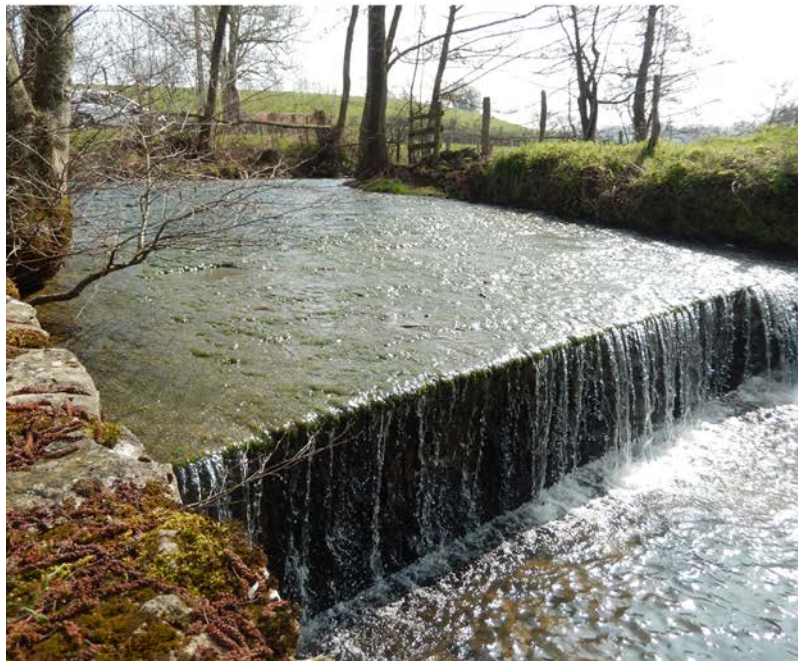
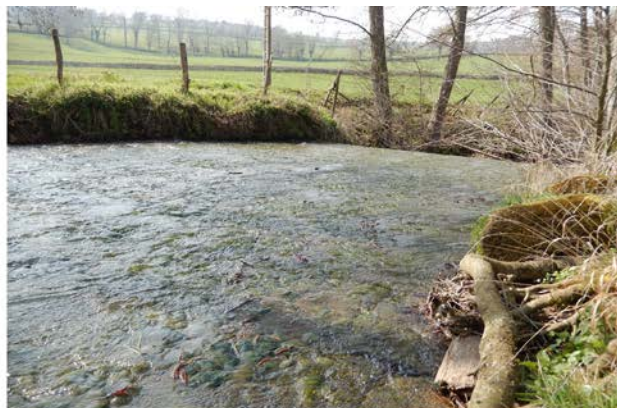
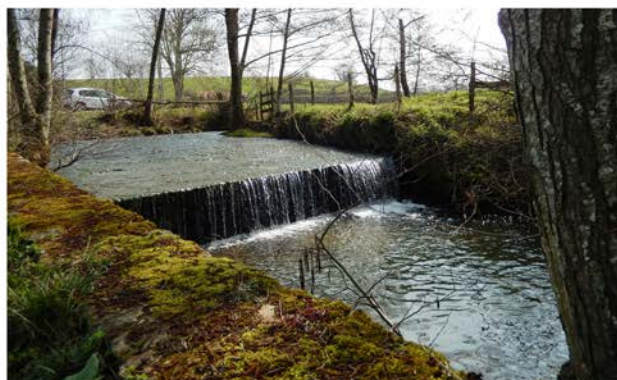
18

Cascade créée par un dallage en pierre.
Ce gué en cascade servait à faire passer les
charrettes d'un côté à l'autre de la rivière.

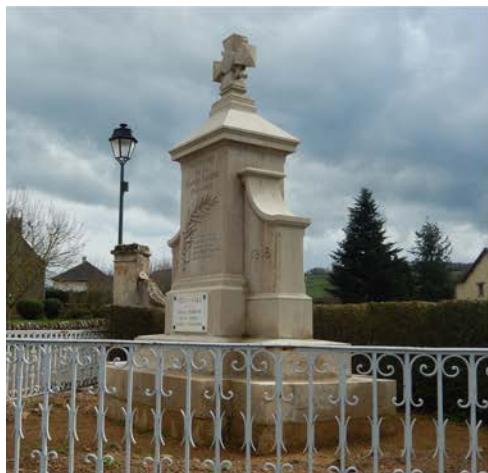
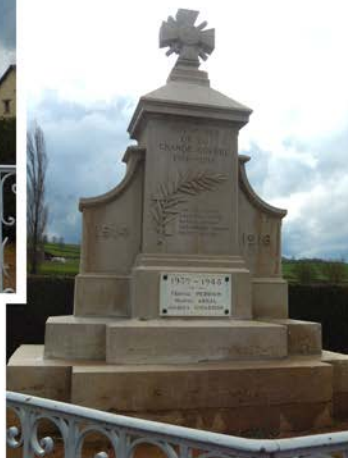
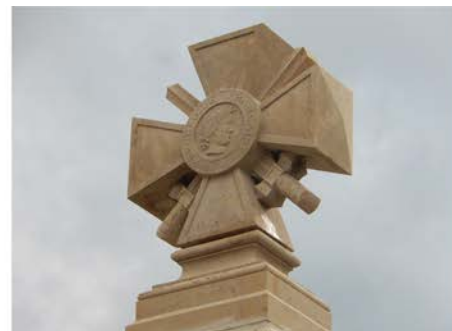
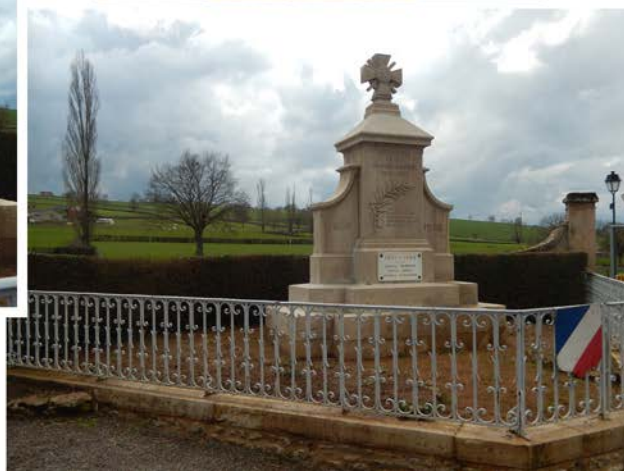
19

Monument aux morts de la guerre 1914-1918, avec plaque apposée pour la guerre 1939-1945. Ouvrage en pierre de taille en bon état.

Le monument est implanté sur une placette sablée triangulaire, entourée par un muret bas en pierre, réhaussé d'une grille en fer forgé peinte en gris-bleu. Une haie taillée se situe à l'arrière et le paysage de bocage s'étend en arrière-plan.

Les abords du monument pourraient être enherbés pour limiter l'entretien et renforcer la mise en valeur de l'ouvrage.

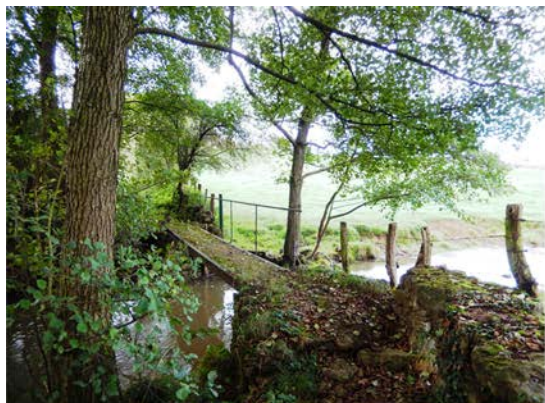
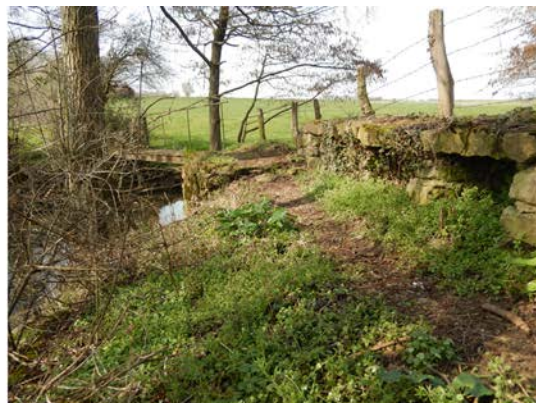
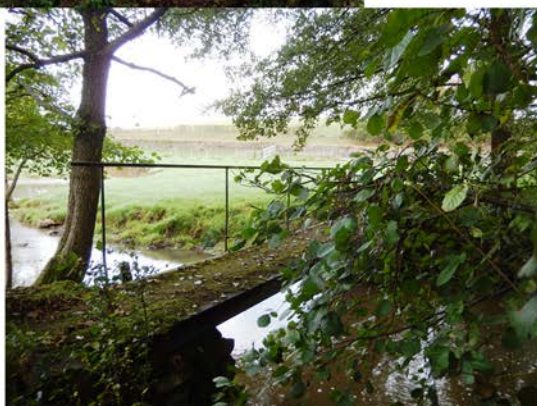
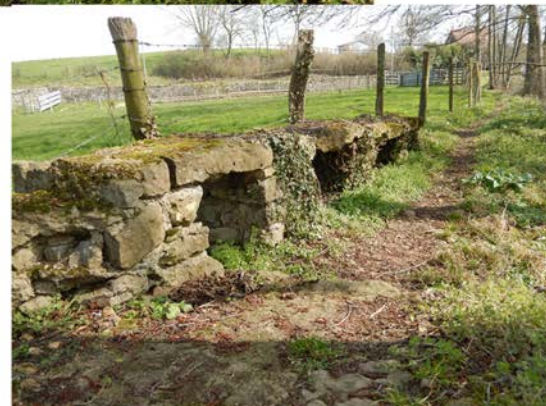
20

Petite passerelle métallique sur la Belaine, poursuivie par une construction en pierre : ancienne passerelle ?

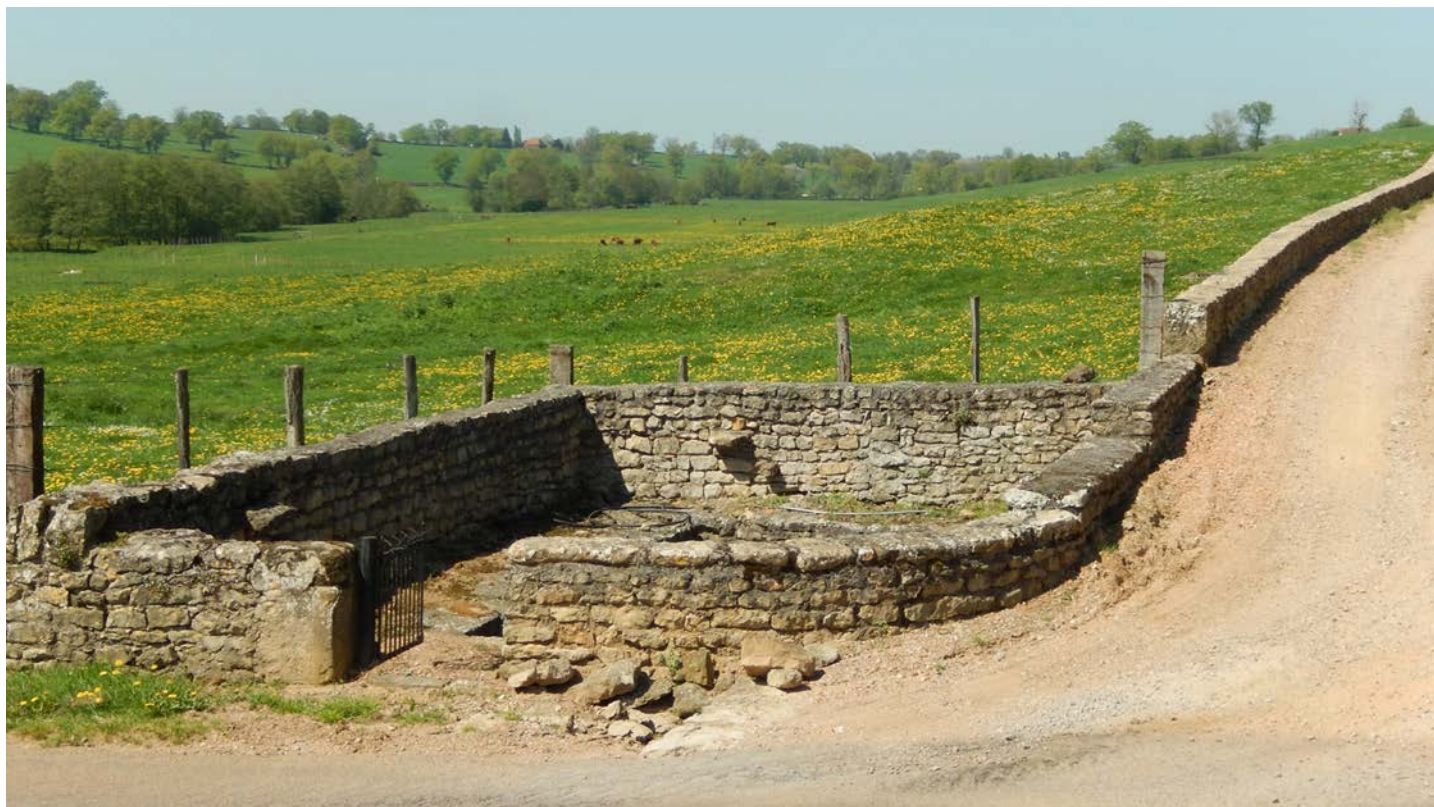
Bassin rectangulaire, en eau. Espaces de circulation en dalles de pierre.

Ouvrage ceint de murs de pierre. Présence de pierre en saillie (escaliers ou tablettes-supports).

Sur le devant, amas de pierres (provenance ?).
