Inventaire du petit patrimoine

SARRY

Caractéristiques et enjeux du petit patrimoine sur la commune

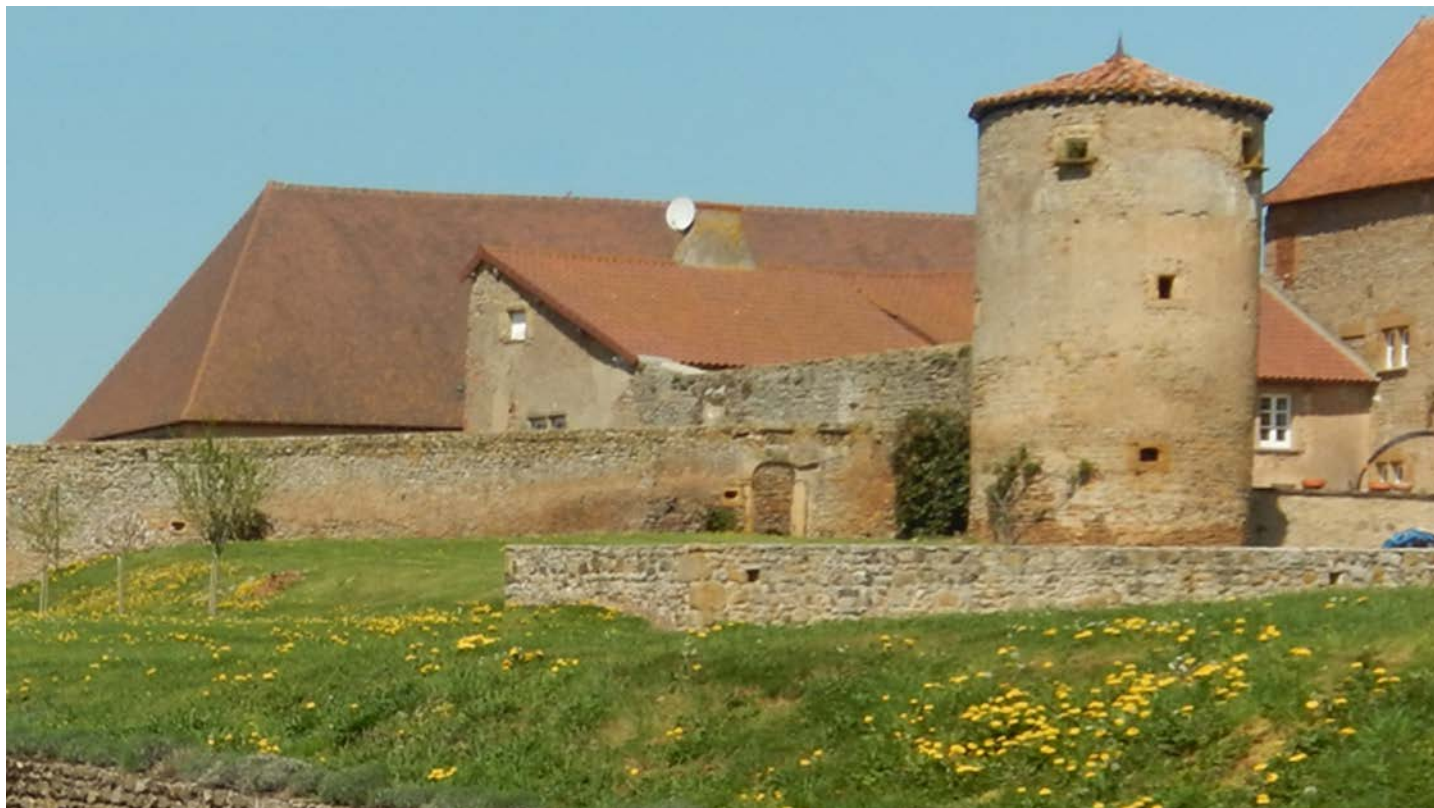
22

Construction de section ronde.

Murs en brique et en pierre, recouverts d'un enduit à la chaux.

Couverture en tuiles canal, surmontée d'un épi de faitage. Petites ouvertures et pistes d'envol en pierre.

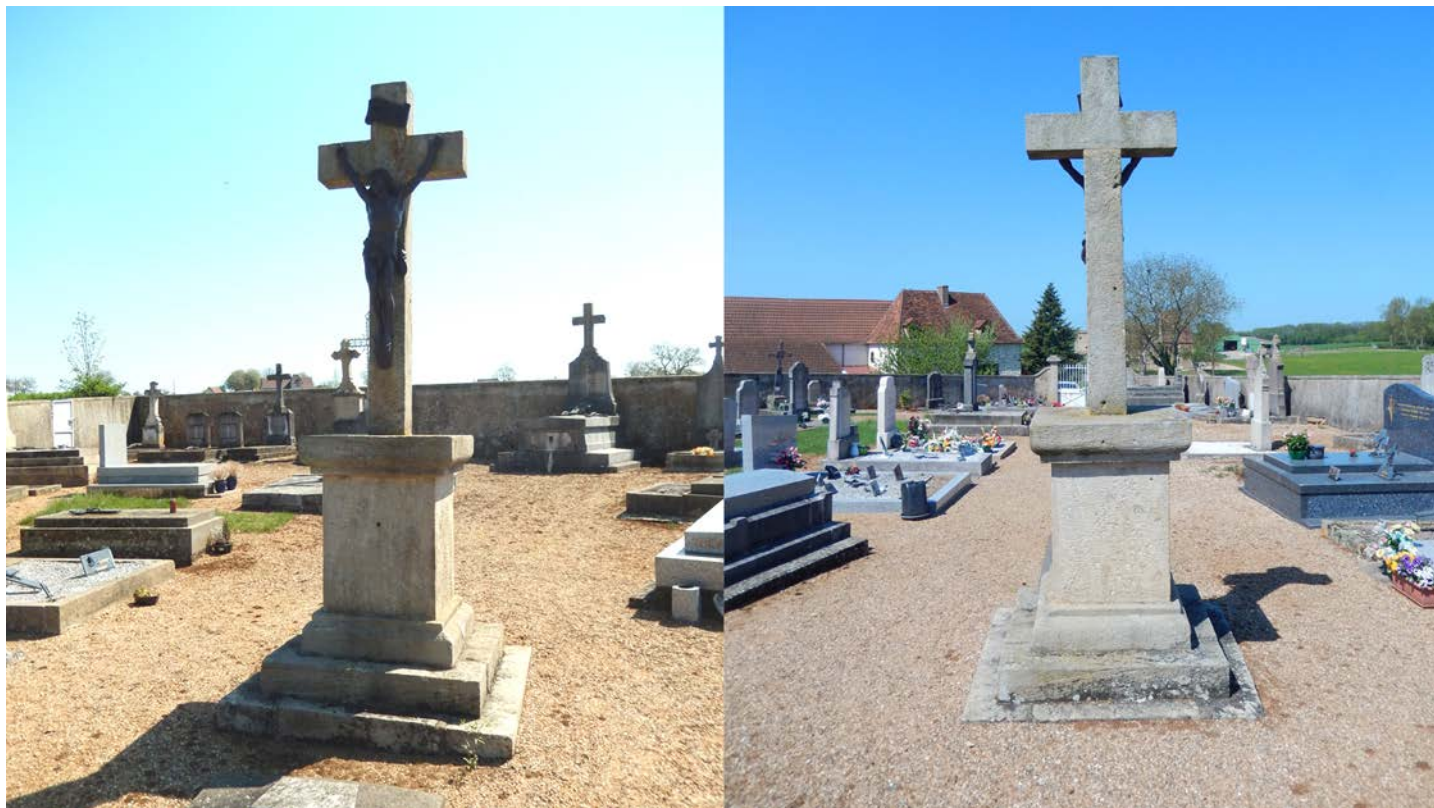
23

Deux niveaux d'embranchement en pierres maçonnées. Socle quadrangulaire avec tablette supérieure en pierre. Croix simple en pierre portant une grande statue du Christ en croix, ainsi qu'un phylactère en partie haute.

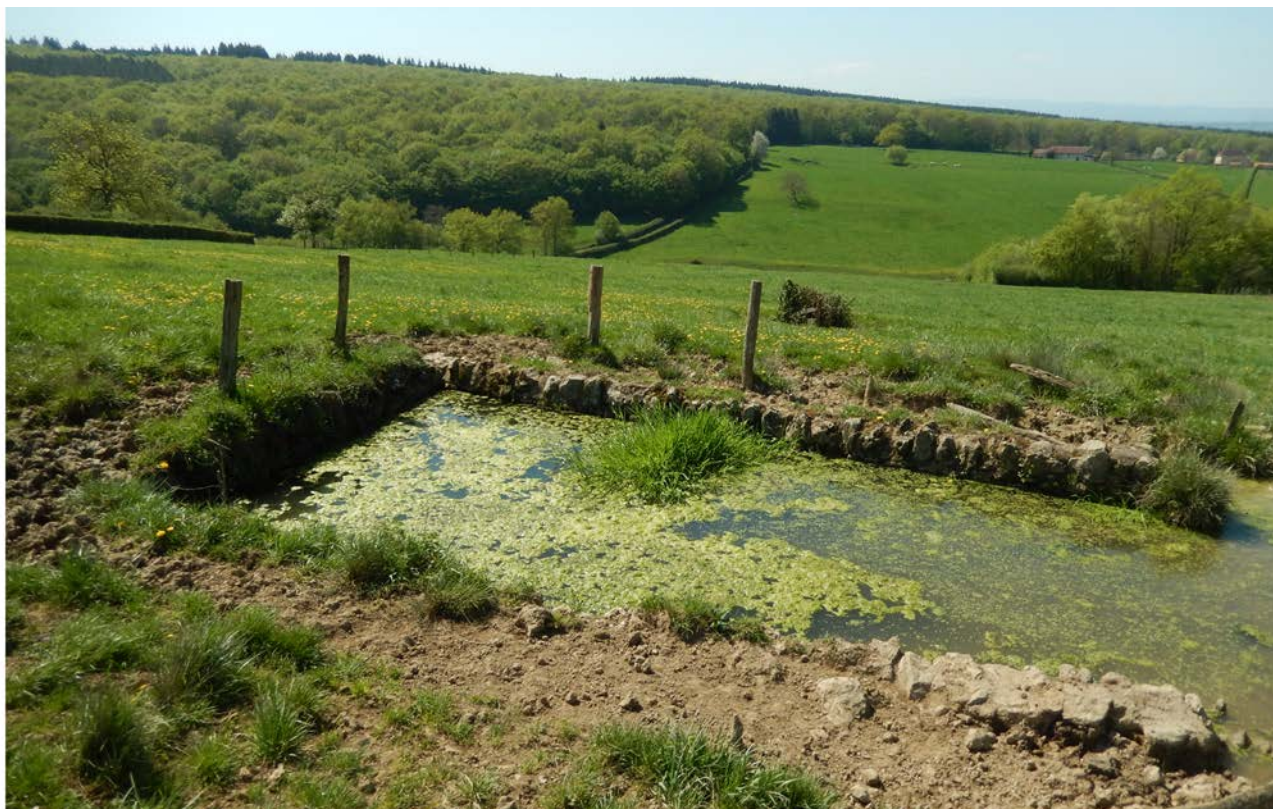
Un peu visible près du puits de quartier, au milieu d'un pré.
Empierré sur 3 côtés. La terre des parties latérales s'effondre, non protégée du piétinement des animaux, et déchausse l'extrémité des murs.
Le crot est utilisé pour l'abreuvement des animaux.

Pour pérenniser l'ouvrage, remettre en place les terres sur le côté des murs de soutènement ; réinstaller les protections des parties latérales du passage des animaux pour les canaliser vers la rampe d'accès.

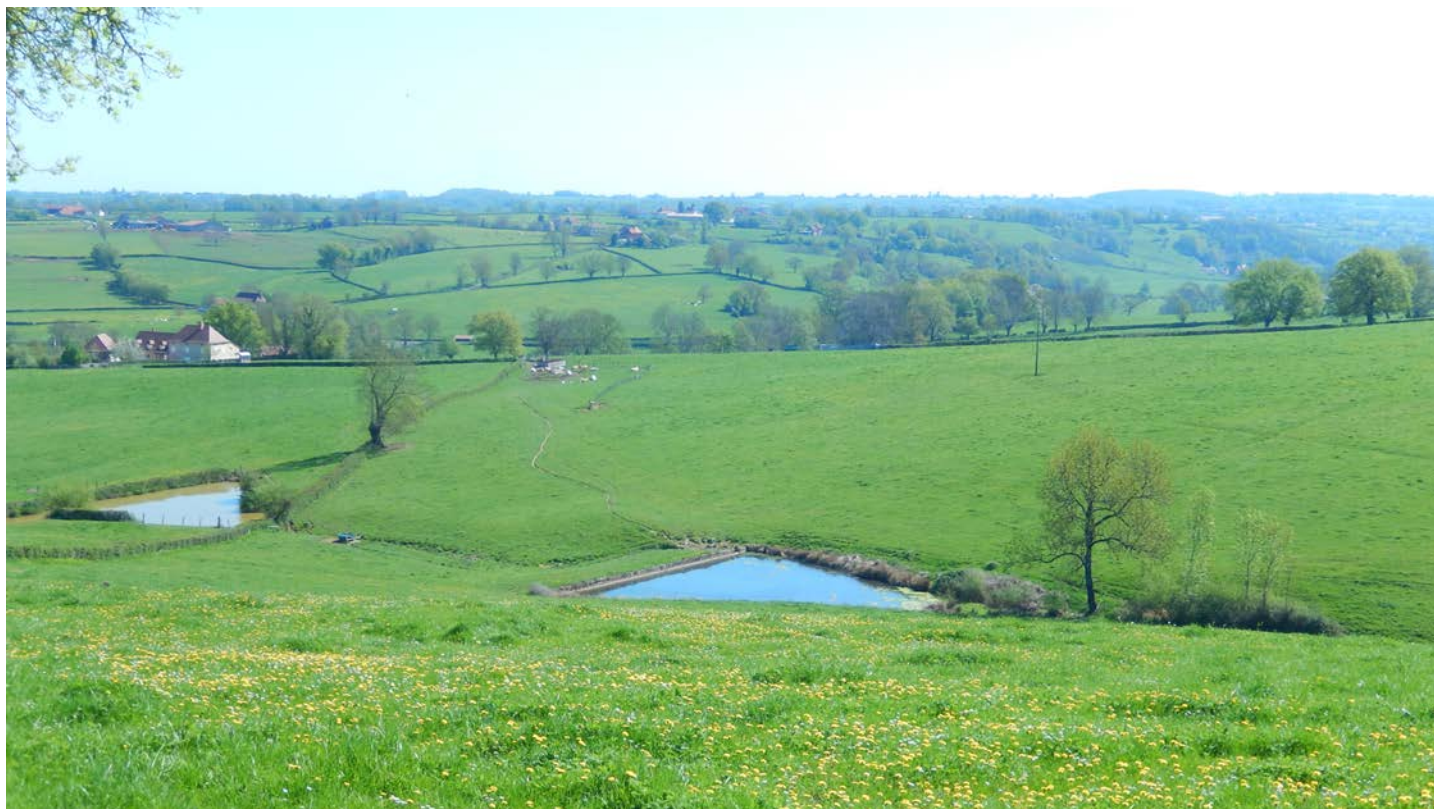
Point d'eau de forme triangulaire, au creux du vallon. Limité par un mur de soutènement avec partie supérieure en pierre et cimentée en partie inférieure semble-t-il.
