# Inventaire du petit patrimoine

## SAINT-JULIEN-DE-JONZY

**Le repérage et les photographies des ouvrages de cet inventaire** ont été réalisés par les référents communaux.

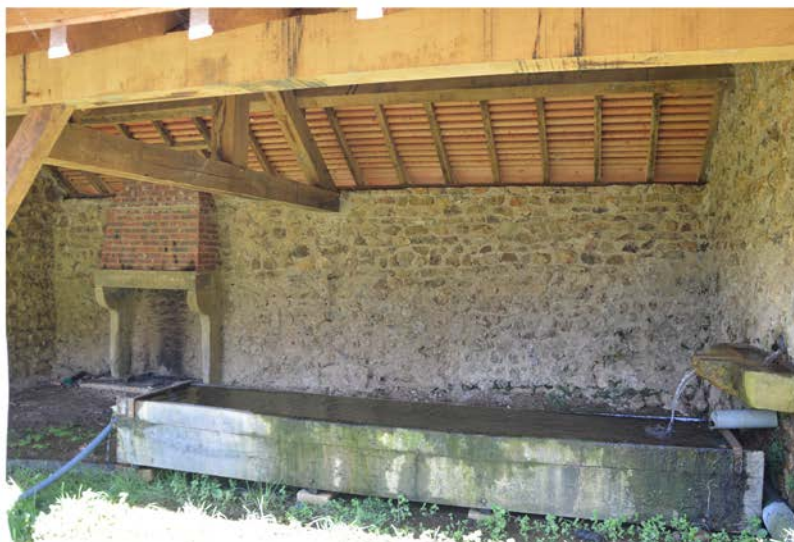
1

Lavoir situé en bord de route communale.  
Lavoir restauré en 2013, inauguré en 2014. Les abords en herbe ont été remplacés par une plateforme en bitume qui dénote avec l'ouvrage. Avant l'aménagement était plus champêtre (voir photos ci-dessus avant et après travaux).

Le bassin est composé d'une longue auge en bois dont l'étanchéité n'est pas assurée. Pas de pierres à laver visibles. Le bassin est alimenté par une pierre taillée, située en hauteur sur l'un des murs pignons. Elle est doublée d'un tuyau en PVC peu esthétique.

Replanter les abords pour mettre en valeur le lavoir.

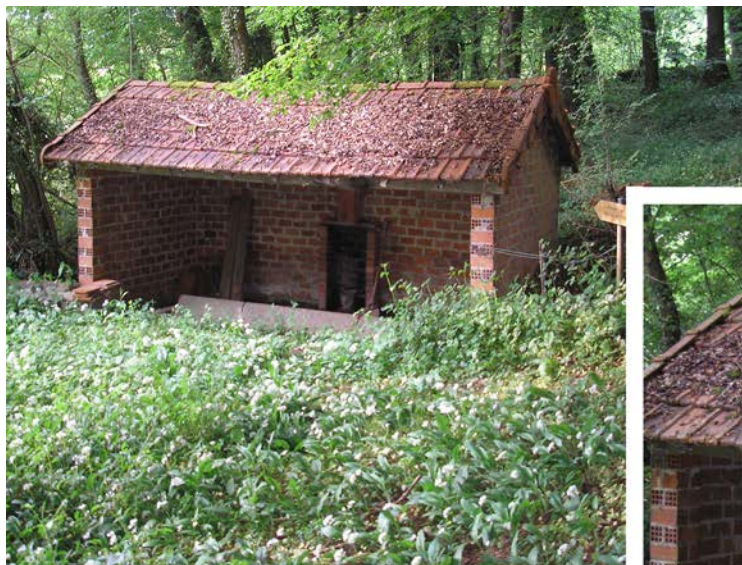
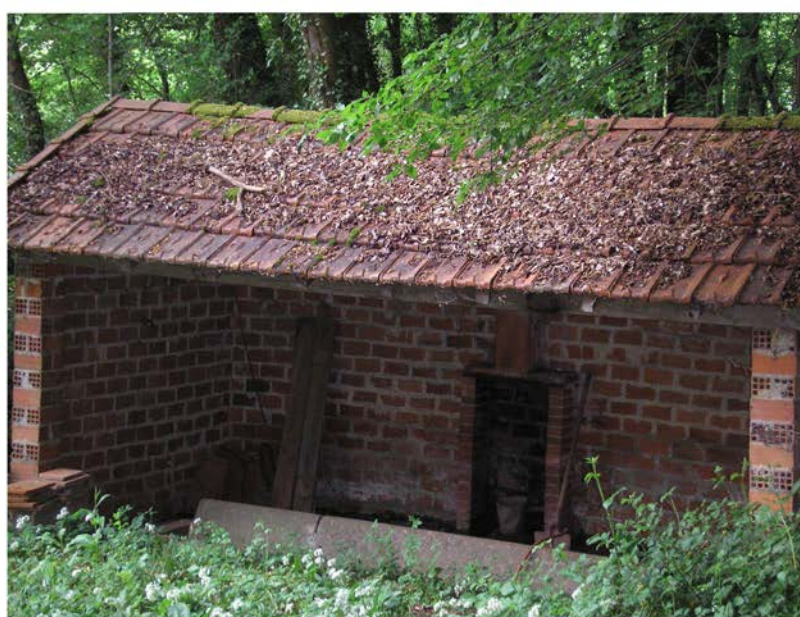
3

Lavoir situé au lieu-dit Fontvielle, dans les bois, au quartier de la Brosse. Mauvais état général. Lavoir fermé sur trois côtés par des murs en briques. Le quatrième côté est ouvert. Une cheminée présente sur le mur du fond.

Toiture deux pans en tuiles mécaniques qui présente un affaissement au centre de la façade principale. Bandes de rives en tuiles mécaniques.

Situé sous les arbres, présence de nombreuses mousses sur la toiture.

Nettoyer la toiture et vérifier la poutre en façade principale pour s'assurer de son état.

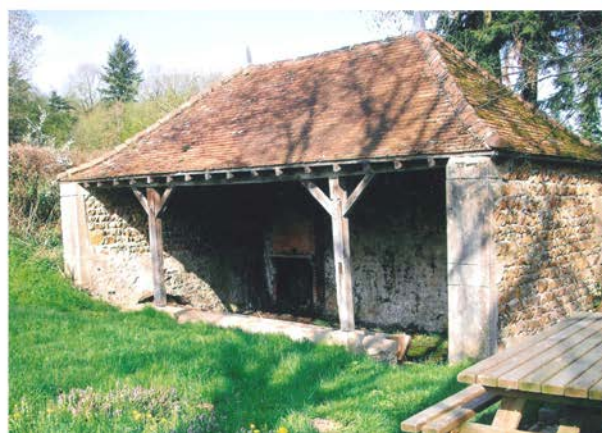
4

Lavoir situé au lieu-dit Jonzy, en contrebas de la D9. Une table de pique-nique y a été installée. Lavoir datant de 1848, restauré en 1988. Inscrit dans la pente, il est semi-enterré sur deux façades.

Fermé sur trois côtés par des murs en pierres apparentes. Le soubassement des murs semi-enterrés ont été enduits au ciment. Les mousses s'y développent. Le quatrième côté est ouvert. Deux poteaux appuyés sur un muret portent la toiture quatre pans en tuiles plates. Charpente visible en bon état. Deux épis de faîtage en zinc. Sous les arbres les mousses se développent sur l'un des pans de toiture. Le bassin est composé d'une longue auge en bois appuyée contre le muret d'ouverture. Il s'inscrit dans une petite alcôve ménagée dans le mur du côté semi-enterré. Alimentation par un tuyau PVC peu esthétique. Présence d'une cheminée en briques sur le mur du fond.

Nettoyer la couverture des mousses pour limiter leur expansion qui rendrait poreuses les tuiles.

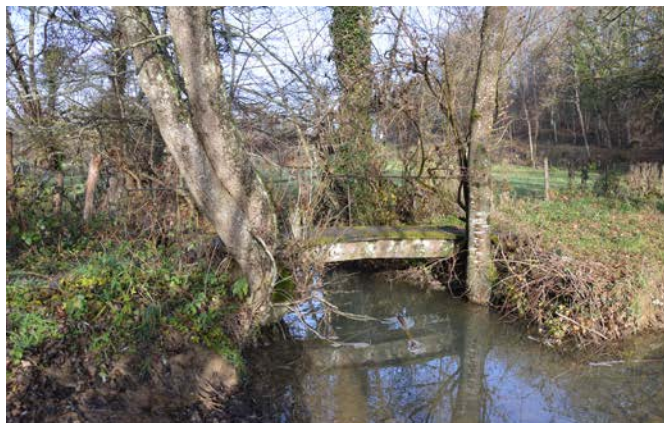
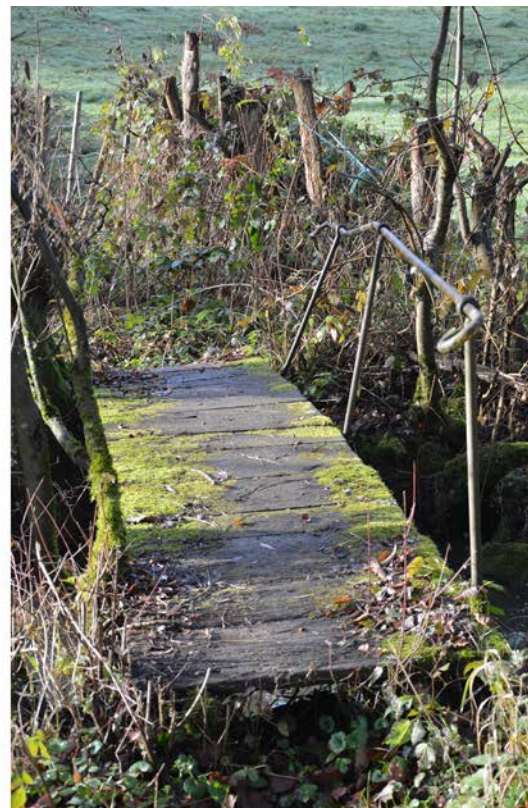
5

Passerelle en bois franchissant le ruisseau.  
Planches de bois très moussues au sol, probablement glissantes.  
Mauvais état général.  
Lisse simple en métal.  
Lieu plein de charme.

Reprendre les planches de sol, vérifier la structure et reprendre le garde corps pour pérenniser l'ouvrage.

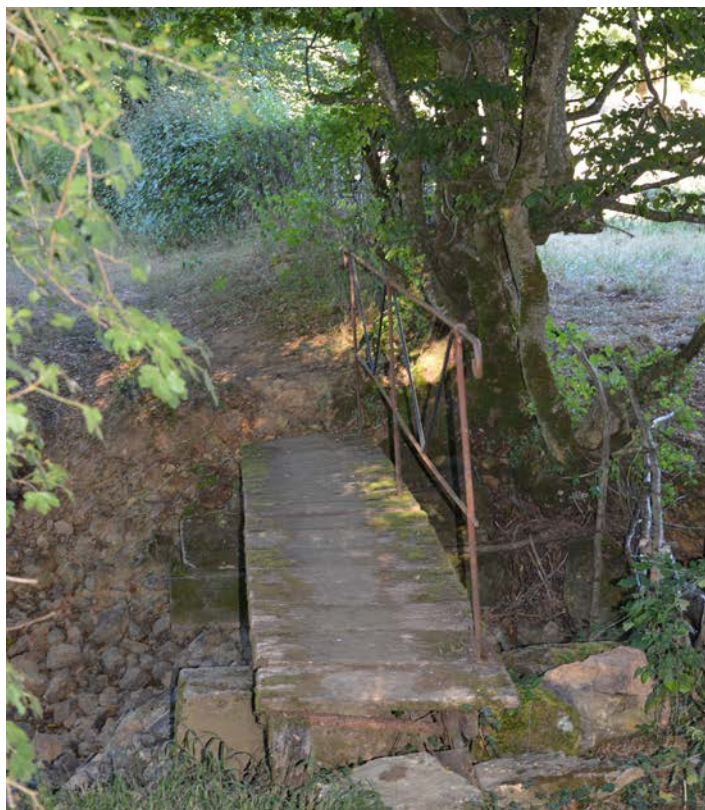
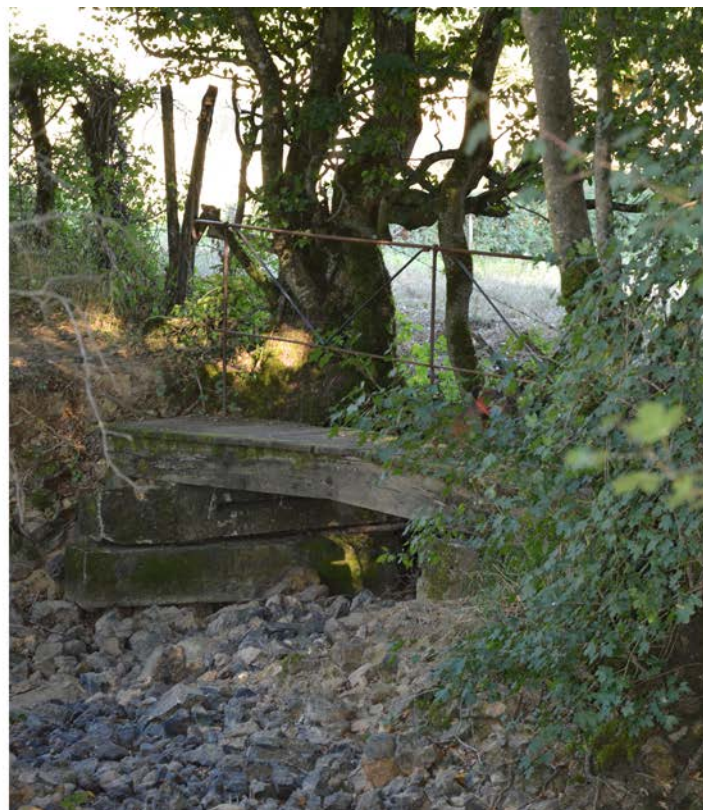
6

Passerelle en bois franchissant le ruisseau.  
Planches de bois moussues au sol.  
De visu l'ouvrage ne semble pas en mauvais état.  
Garde-corps simple en métal.  
Lieu plein de charme.

Brosser les mousses au sol pour limiter leur développement.

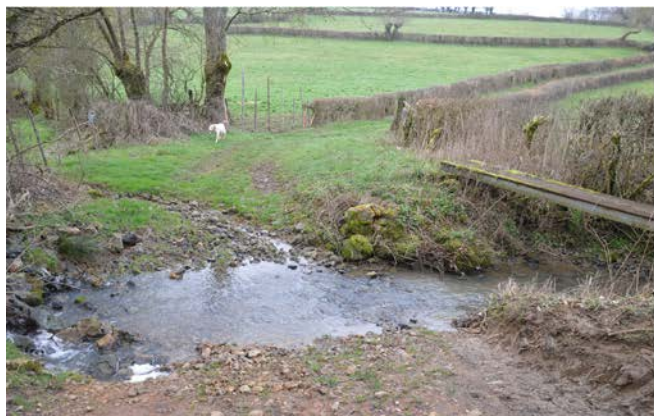
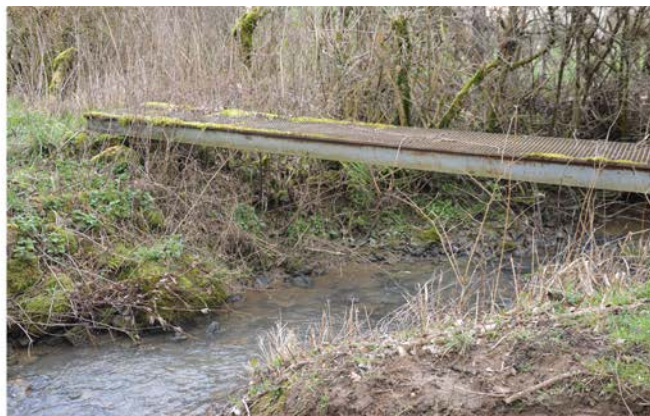
7

Passage à gué doublé d'une passerelle métallique franchissant le ruisseau.

Mousses au sol.

De visu l'ouvrage ne semble pas en mauvais état.

Pas de garde-corps.

Brosser les mousses au sol pour limiter leur développement.

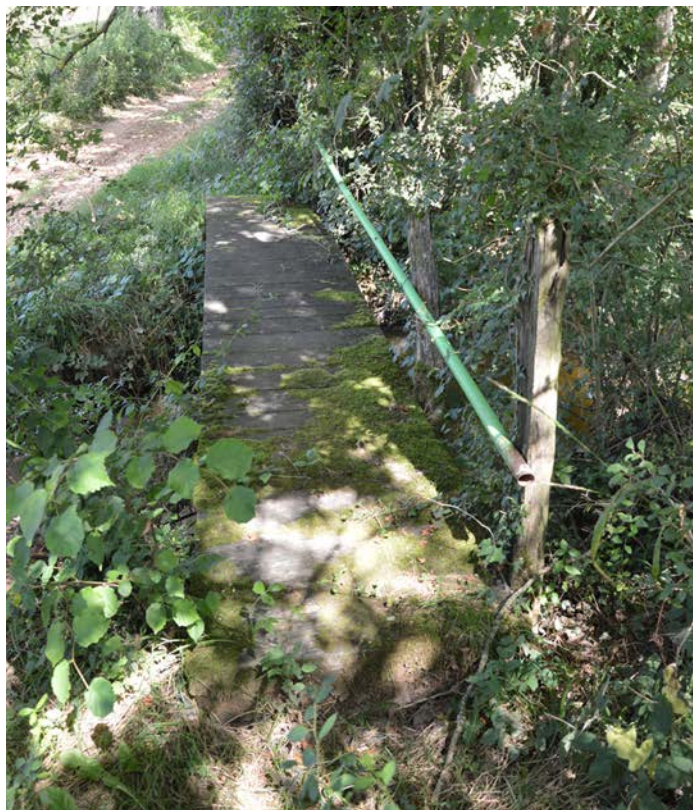
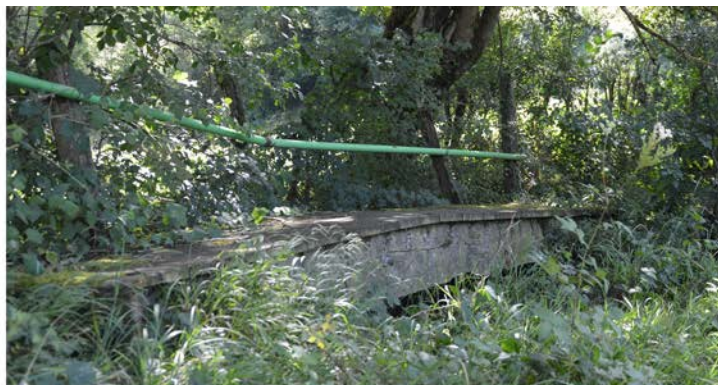
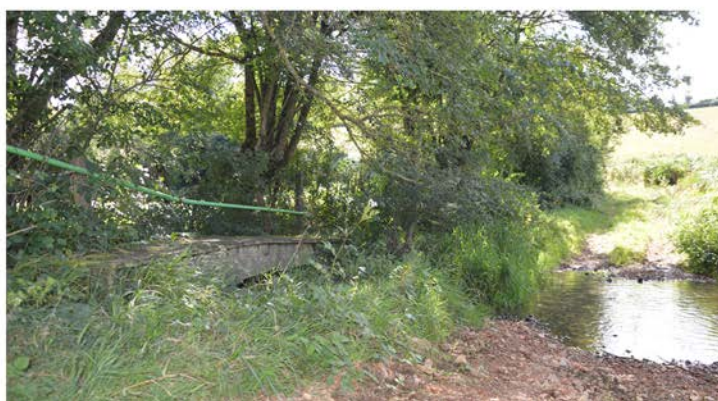
8

Longue passerelle en bois franchissant le ruisseau.  
Planches de bois moussues au sol.  
De visu l'ouvrage ne semble pas en mauvais état.  
Garde-corps composé d'une tige en métal fixée sur des poteaux en bois.  
Lieu plein de charme.

Brosser les mousses au sol pour limiter leur développement sur les planches de bois.

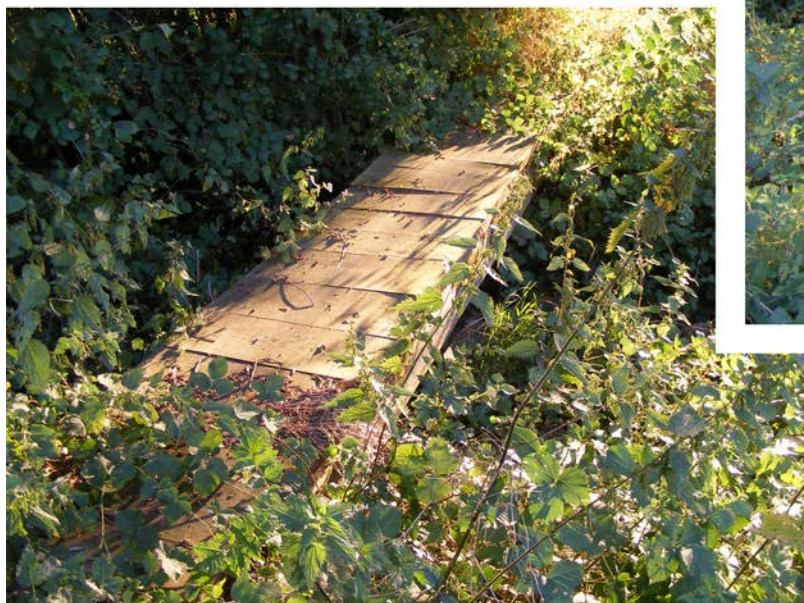
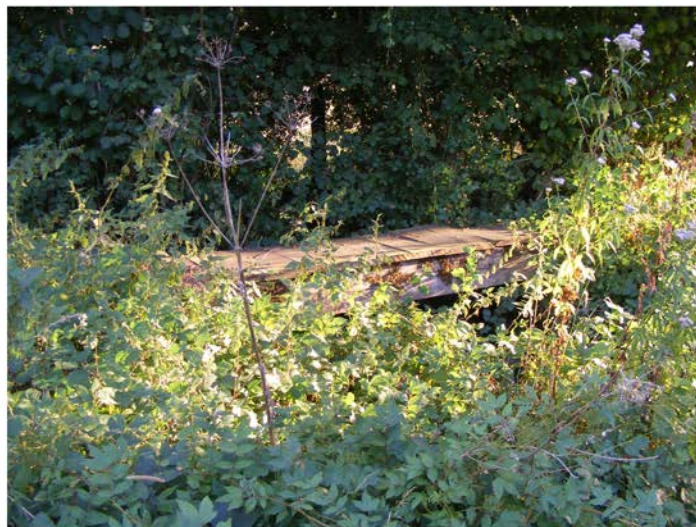
9

Passerelle en bois franchissant le ruisseau.  
Planches de bois récemment remplacées.  
De visu l'ouvrage semble en bon état.  
Pas de garde corps.  
Lieu plein de charme.

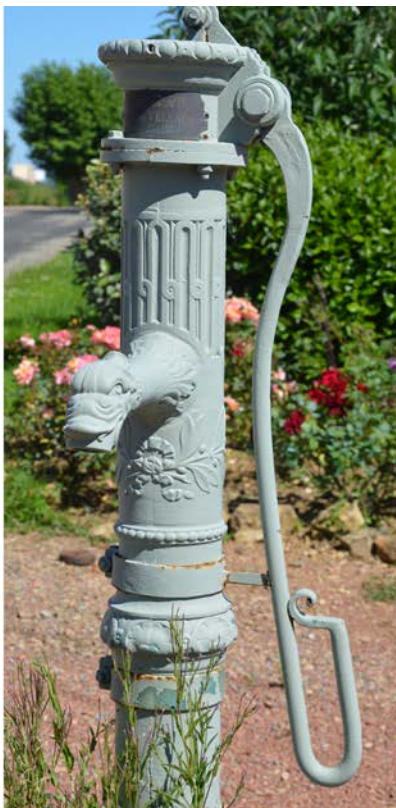
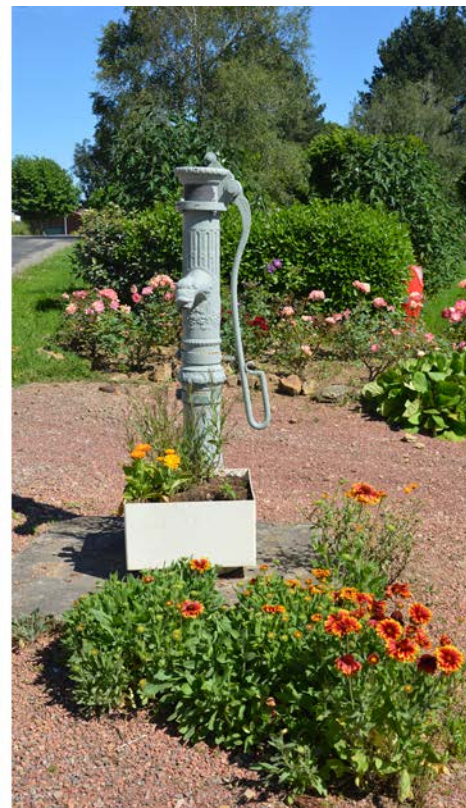
10

Pompe peinte comportant quelques points de rouille.

Brosser les points de rouille et protéger la pompe par une peinture.

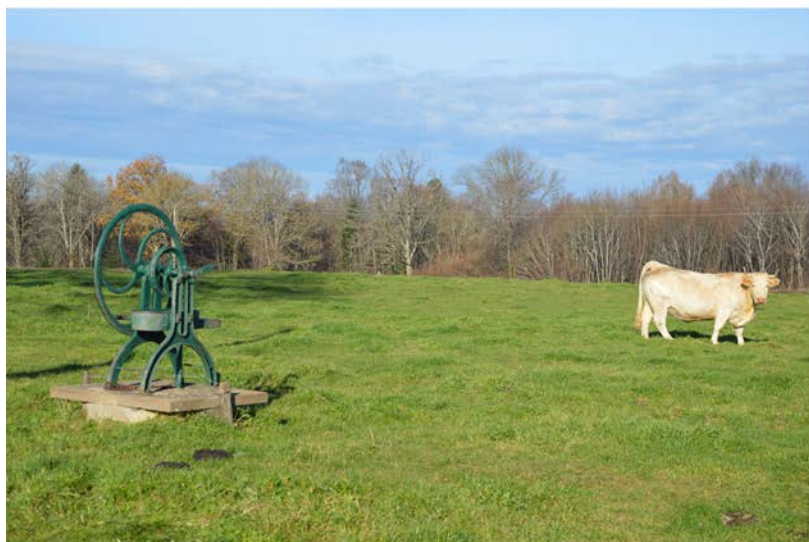
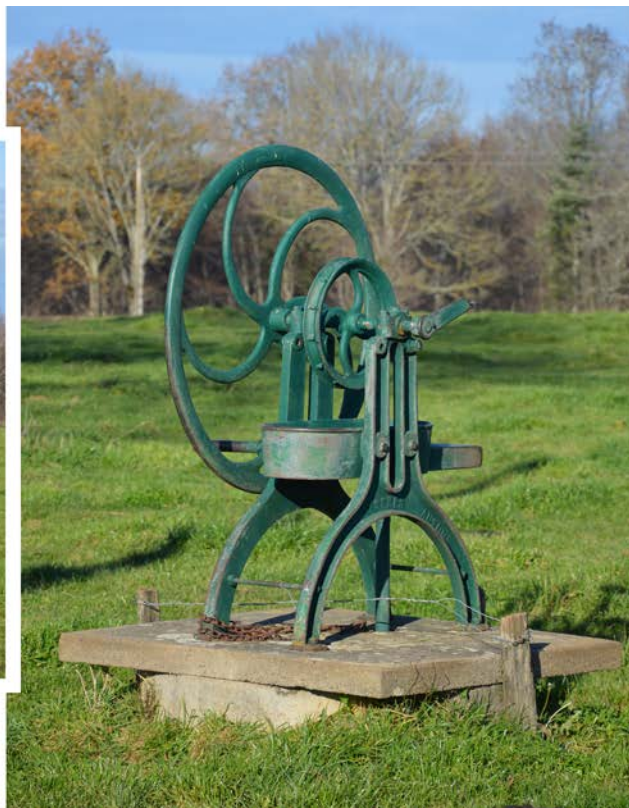
11

Pompe de pré rotative en fonte.  
Dans le pré, mais très visible de l'espace public.  
Peinte en vert, comporte de nombreux points de rouille.  
Puits sous dalle.

Brosser les points de rouille et protéger la pompe par une peinture.

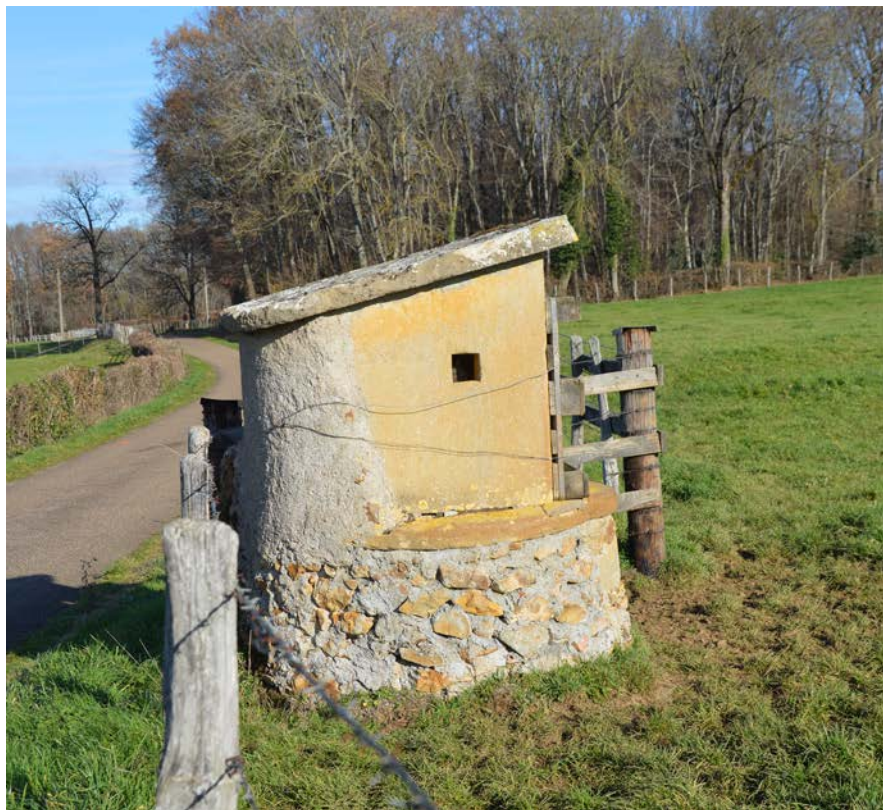
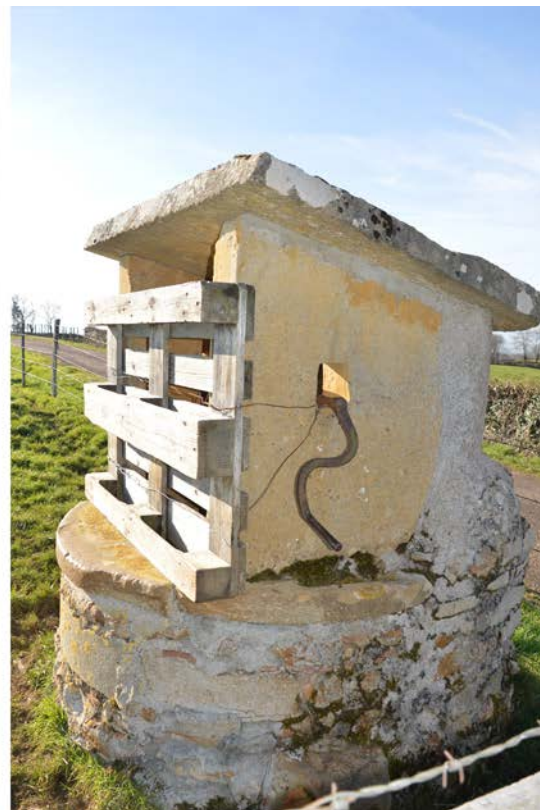
Puits situé en bord de route dans un pré. Très visible.  
Ouvrage au traitement très hétérogène.  
Soubassement en pierres jointes grossièrement au ciment.  
Margelle en pierre jaune comportant d'importants éclats.  
Deux pierres jaunes de jambage enduites au ciment sur l'arrière.  
Pierre sommitale comportant quelques éclats.  
Protection constituée d'une palette en bois fixée par un lien métallique.  
Manivelle en place.

Purger les reprises au ciment pour réenduire dans les règles de l'art.

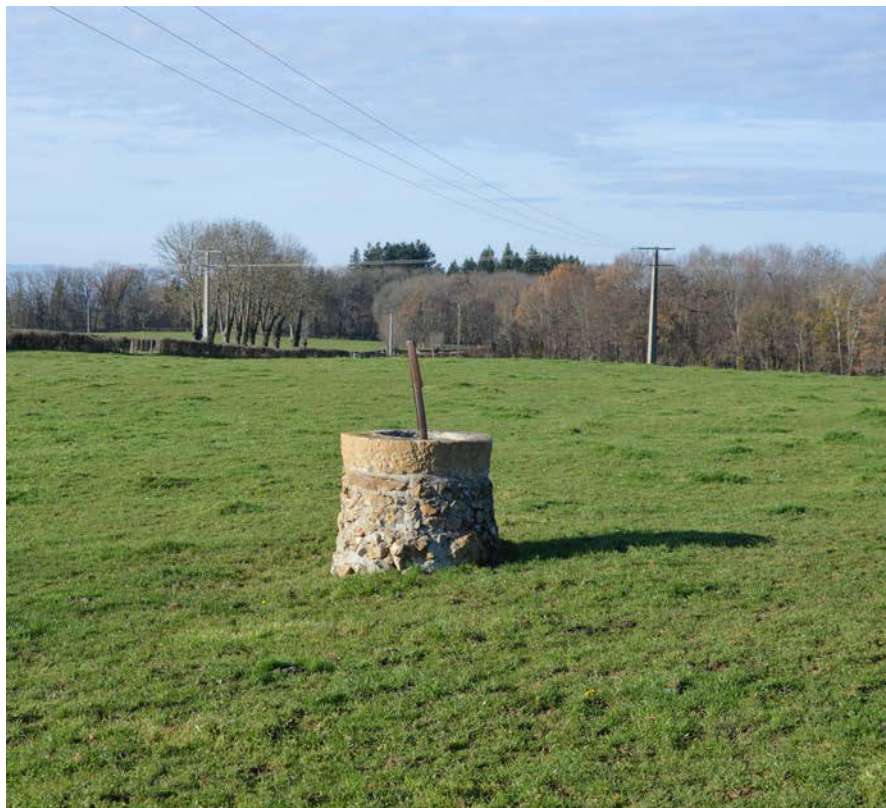
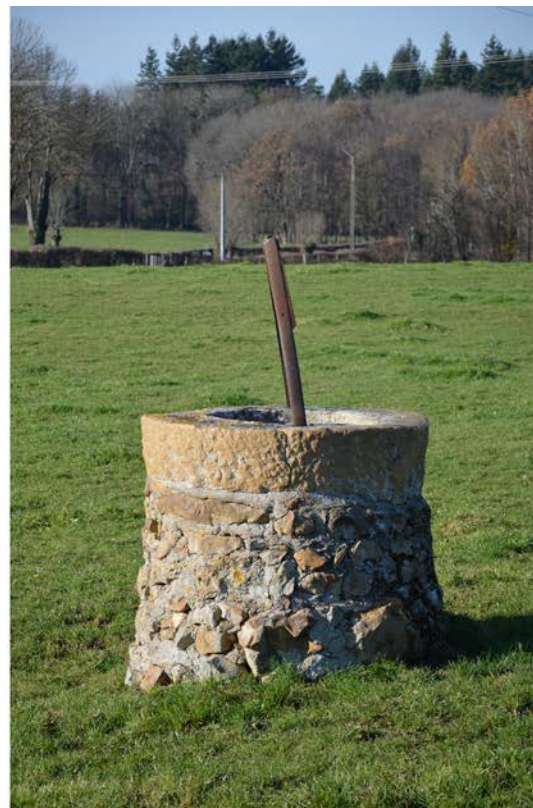
Puits situé dans un pré. Très visible de l'espace public.  
Soubassement en pierres jointoyées grossièrement au ciment.

Suspente en métal rouillé.

Purger les reprises au ciment pour réenduire le soubassement dans les règles de l'art.

Protéger la suspente de la rouille.

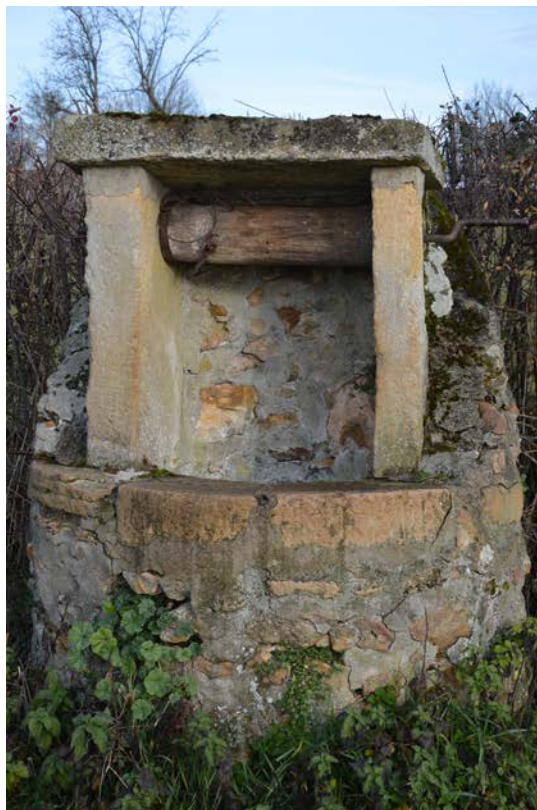
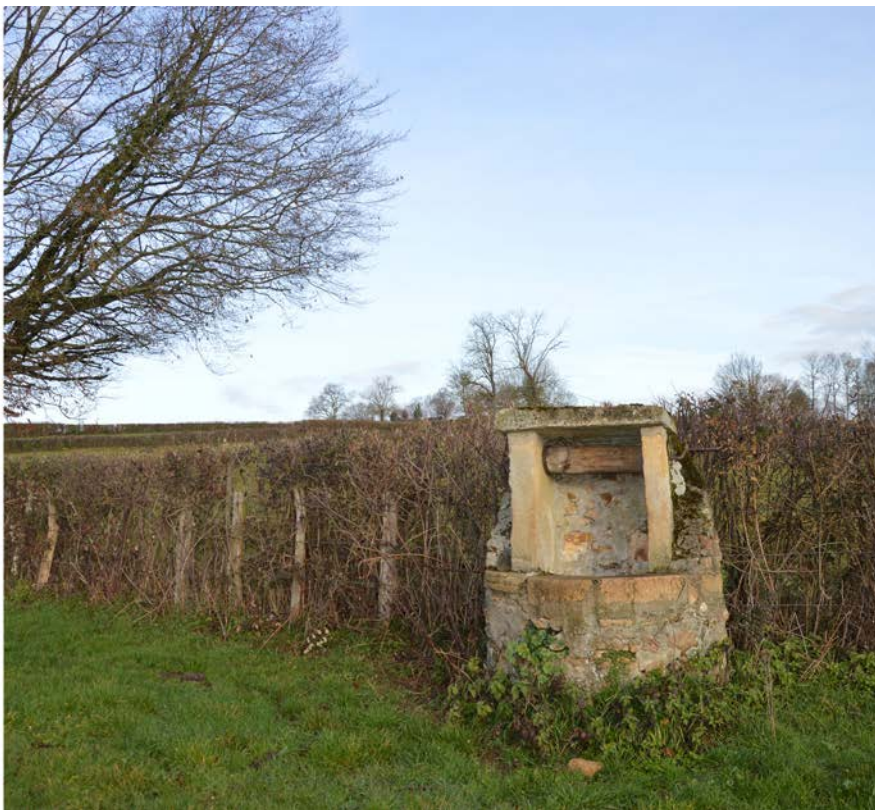
Puits situé dans un pré, peu visible de l'espace public.  
Soubassement en pierre jointoyées grossièrement au ciment.

L'arrière est maçonné en pierre avec joints grossiers au ciment.

Il est difficile de juger si le puits est en service ou bouché. Pas de protection visible.

Purger les reprises au ciment pour réenduire le soubassement et l'arrière du puits dans les règles de l'art.

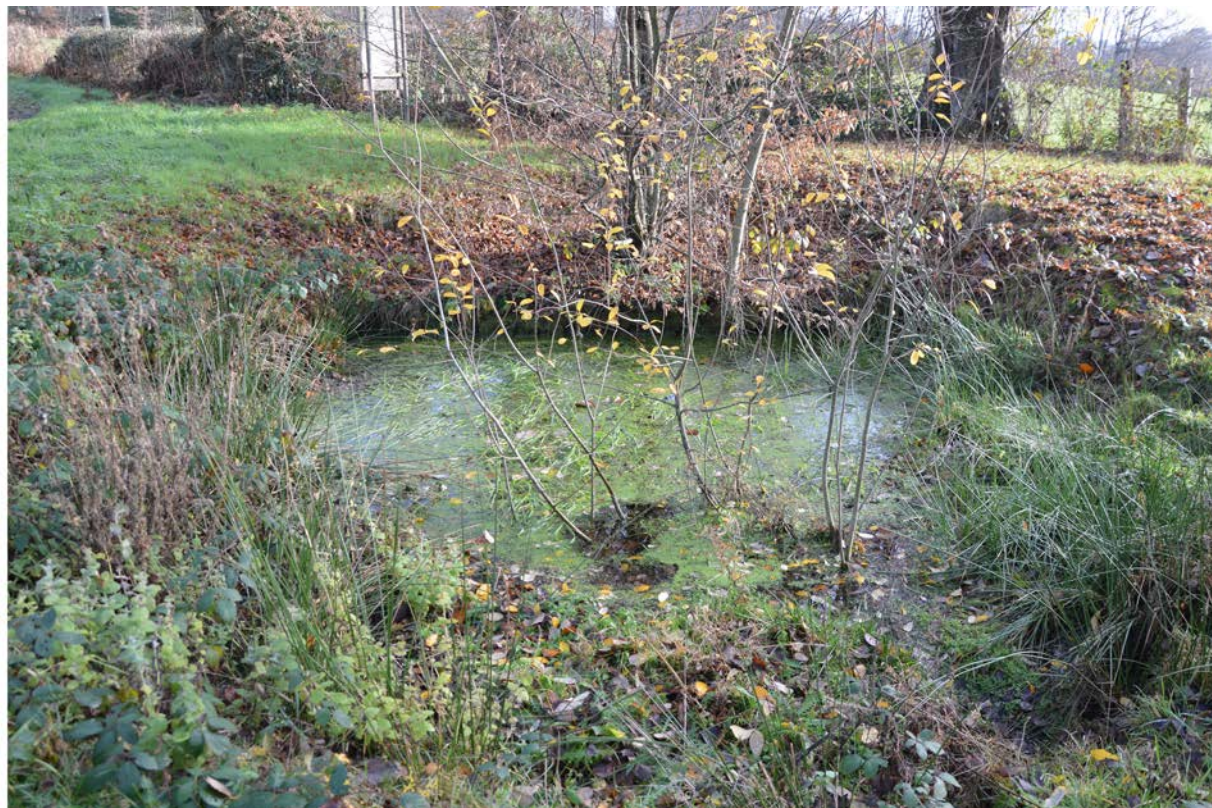
15

Parcelle aménagée avec petit arboretum, un mirador d'observation et des tables de pique-nique.  
Petit crot envahi par la végétation. Il est difficile de voir s'il est maçonné ou non.  
Lentilles d'eau.

limiter le développement de la végétation.

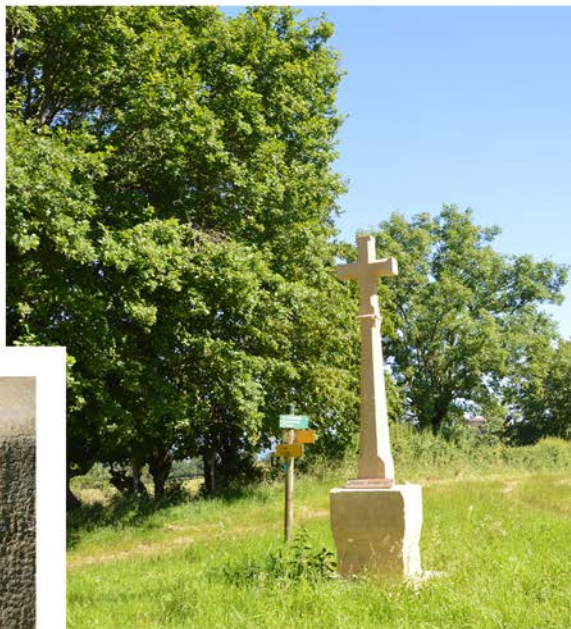
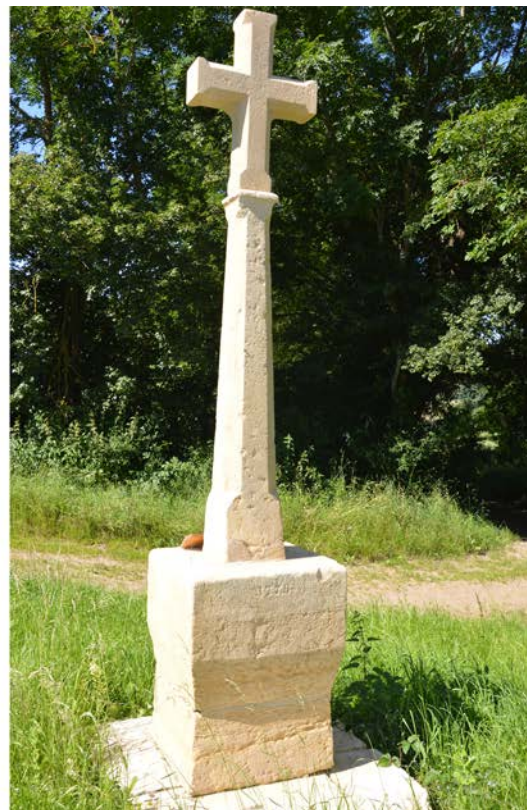
19

Haut socle en pierre comportant des fissurations de surface et gravé daté de 1778.

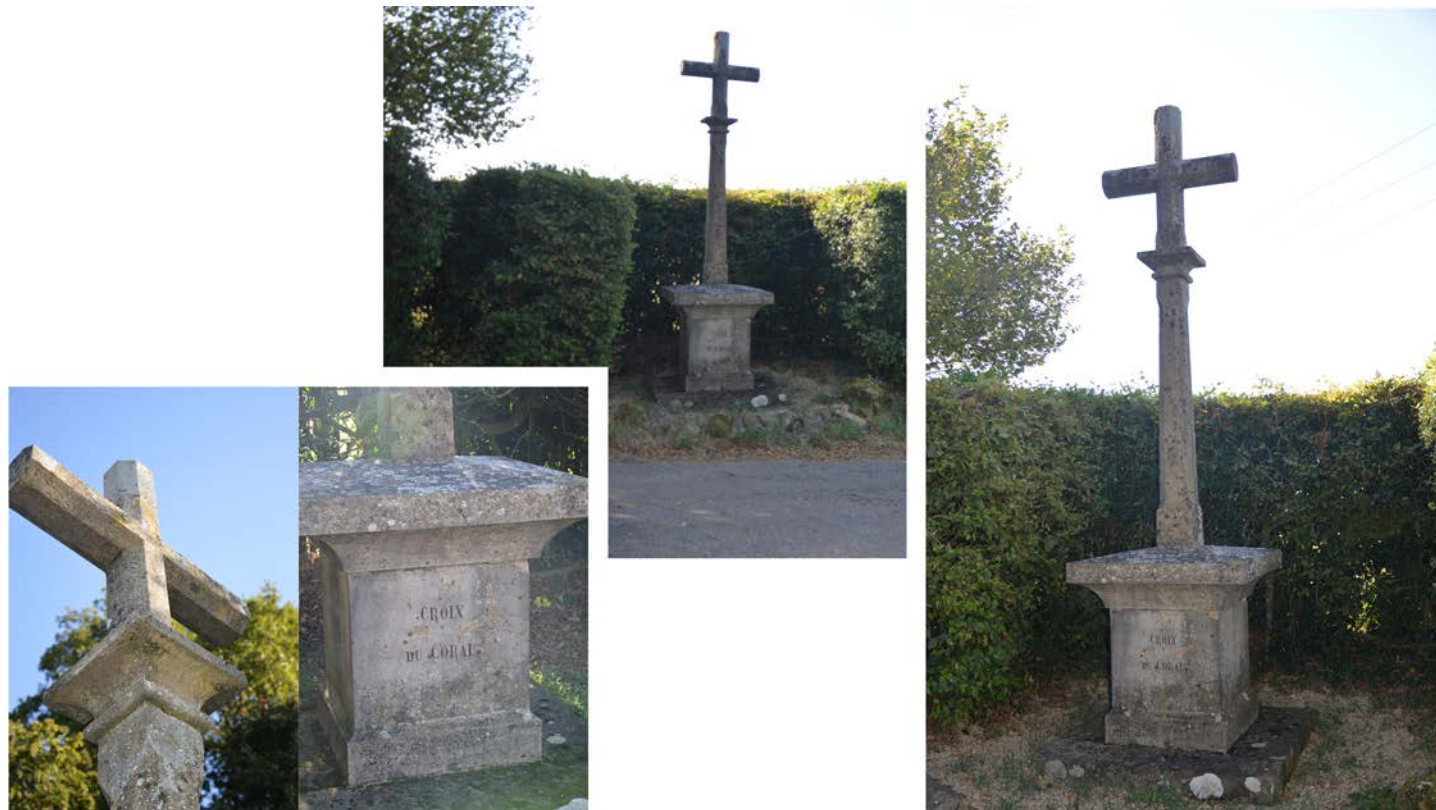
21

Quelques lichens.

Nettoyer à la brosse douce pour ôter les lichens.

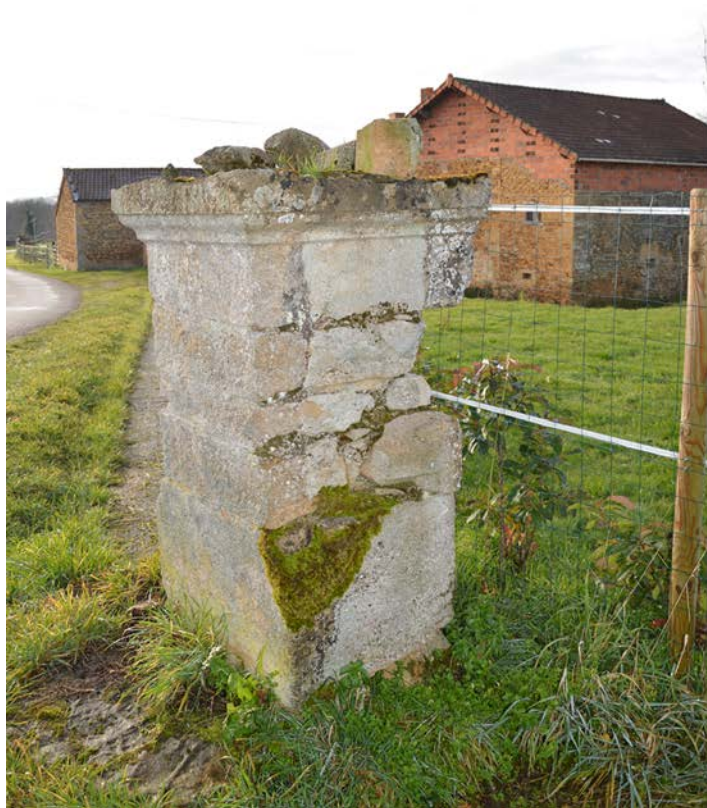
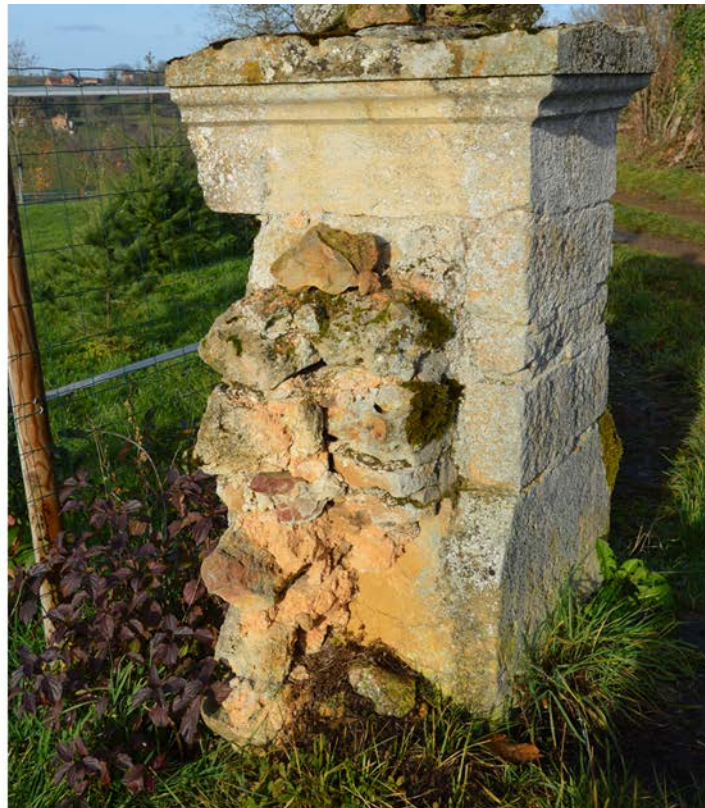
25

Ouvrage en très mauvais état dont il ne reste que le socle, situé en bord de route au lieu-dit Clangy. Haut socle composé de plusieurs pierres et laissant apparaître les traces d'un ancien muret dans lequel l'ouvrage devait être inscrit.

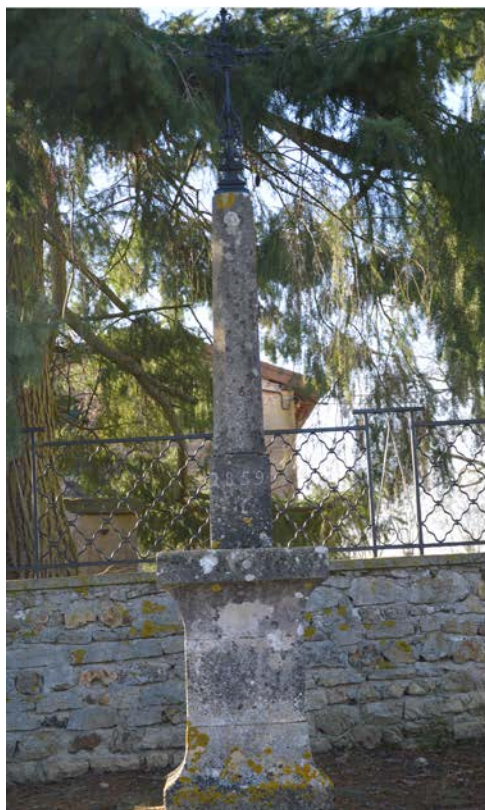
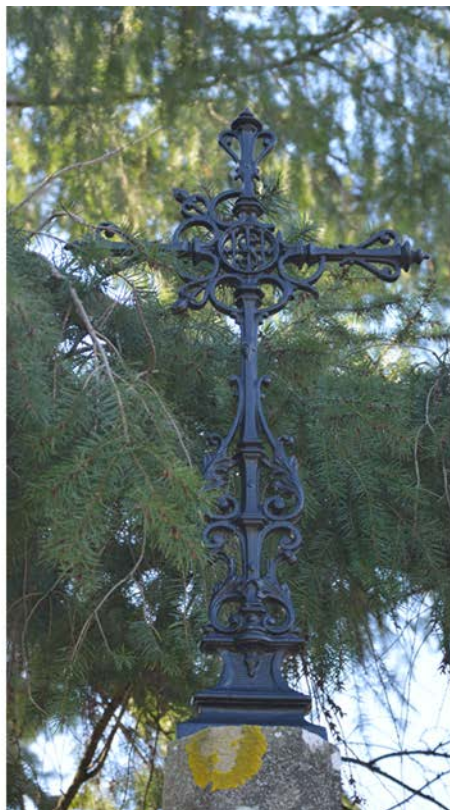
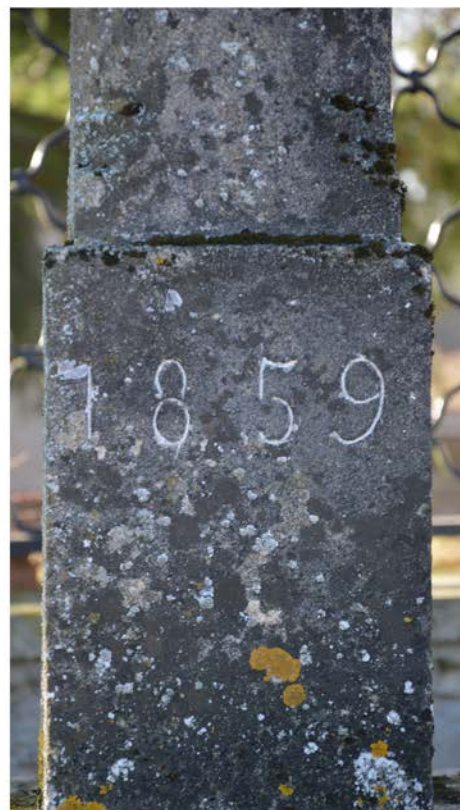
26

Croix située en bord de route sous un sapin.  
Dalle en pierre.  
Haut socle en pierre sous tablette.  
Fût octogonal en pierre sur dé gravé et daté « 1859 » repeint en blanc.  
Lichens sur l'ensemble en pierre.  
Croix en fer forgé ornementée comportant l'inscription « IHS » au centre.

Limiter les branches du sapin pour ne pas apporter de désordres à l'ouvrage et le rendre plus visible.

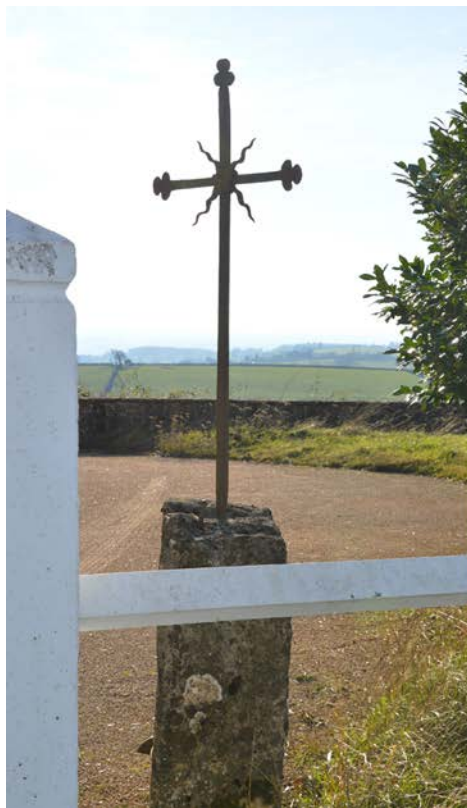
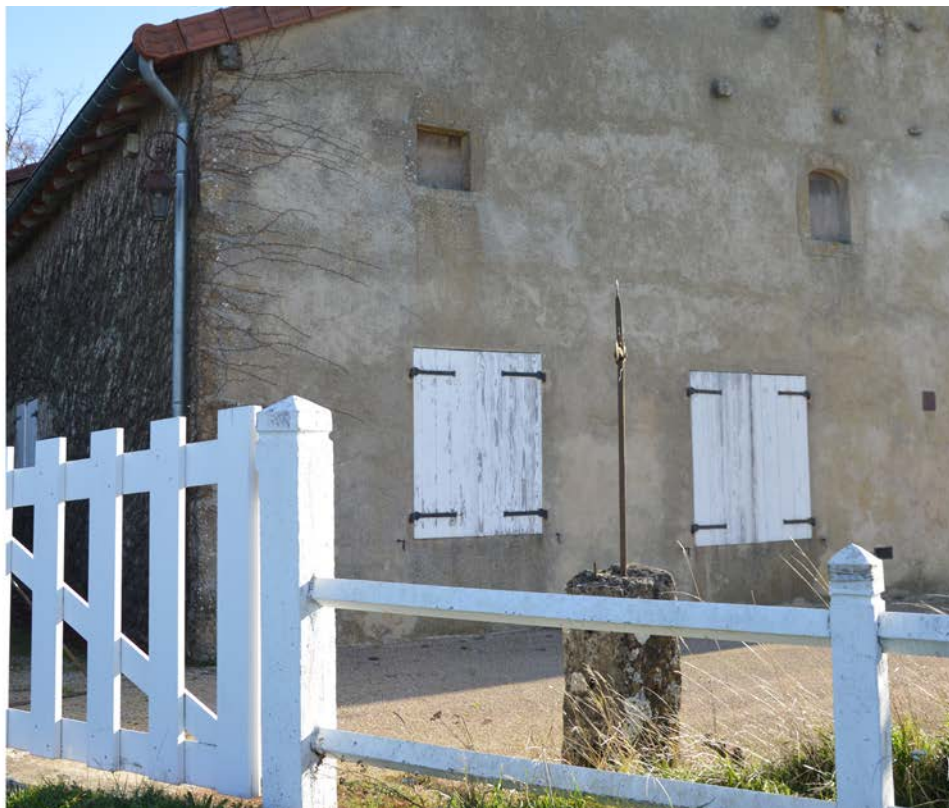
27

Croix située dans la cour d'une maison à Jonzy.  
Socle composé d'une haute pierre simple.  
Croix en métal de forme simple. Rayons de soleil au centre.

Protéger la croix contre la rouille.

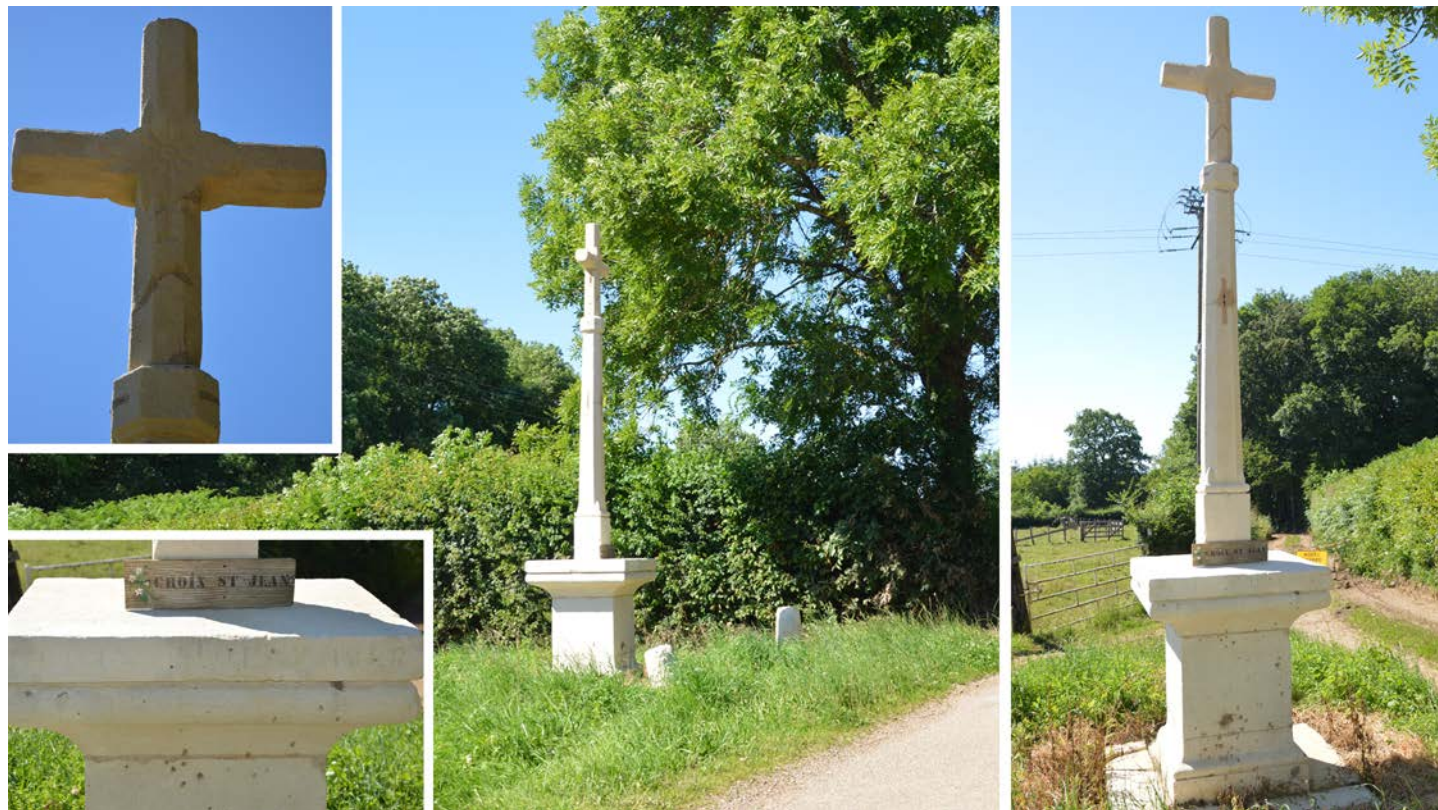
29

Sablée en 2016. La croix semble désaxée.

Croix octogonale en pierre cassée en plusieurs endroits.

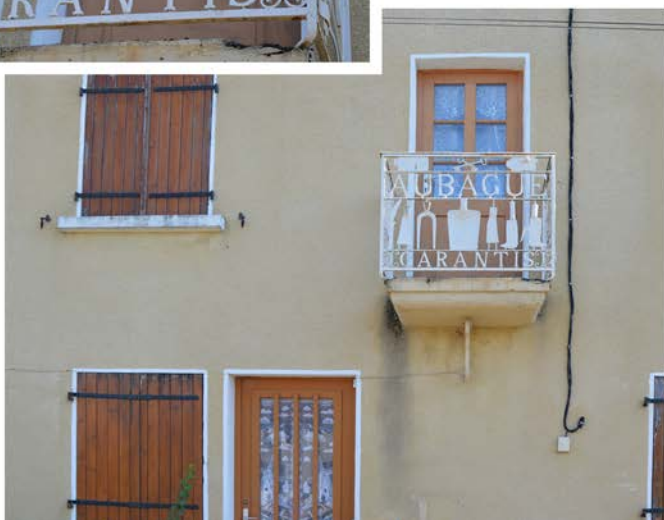
32

Balcon situé dans la rue de la Mairie.  
Balcon-enseigne en fer forgé où figurent les outils du  
forgeron maréchal-ferrant.  
Quelques points de rouille.

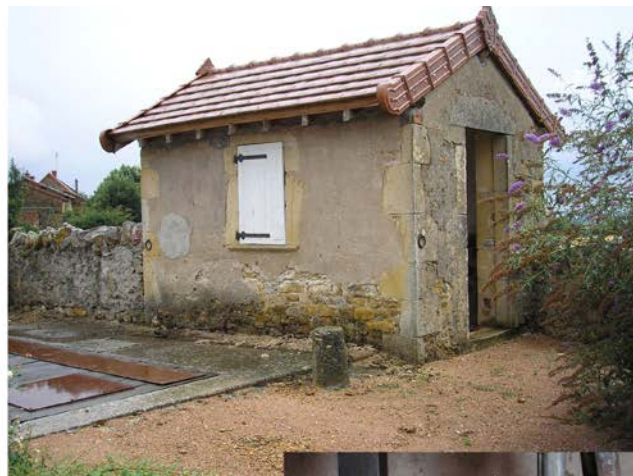
39

Bâtiment rectangulaire intégré dans un muret marquant la limite avec les prés. Enduit dégradé notamment en partie basse.
