Inventaire du petit patrimoine

VARENNE L'ARCONCE

Liste des ouvrages repérés

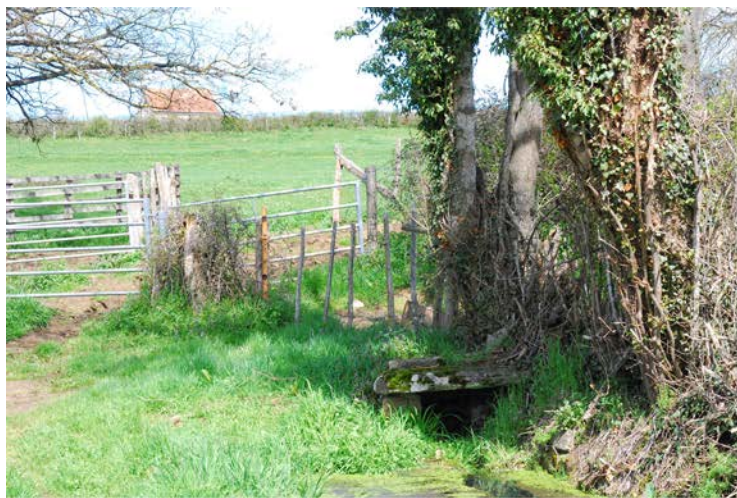
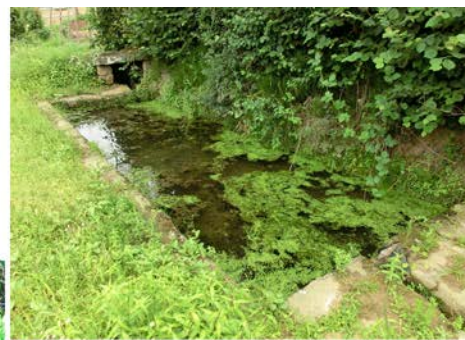
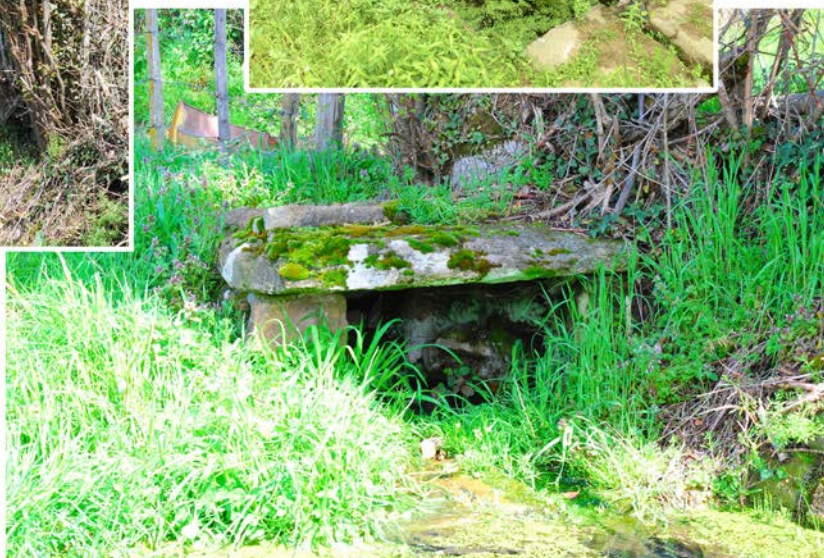
1

Emplacement d'une source marqué par un petit édicule en pierre : pierres latérales et dalle sommitale.

Sur le devant, bassin rectangulaire bordé par le talus d'un côté et en pierre sur les autres côtés.

À l'extrémité du bassin, petit canal d'écoulement entre deux pierres de taille.

Le bassin n'est aujourd'hui plus visible, l'ensemble envahi par la végétation et les pierres recouvertes de mousses et branchages.

Enlever la végétation de l'ouvrage pour le laisser lisible.

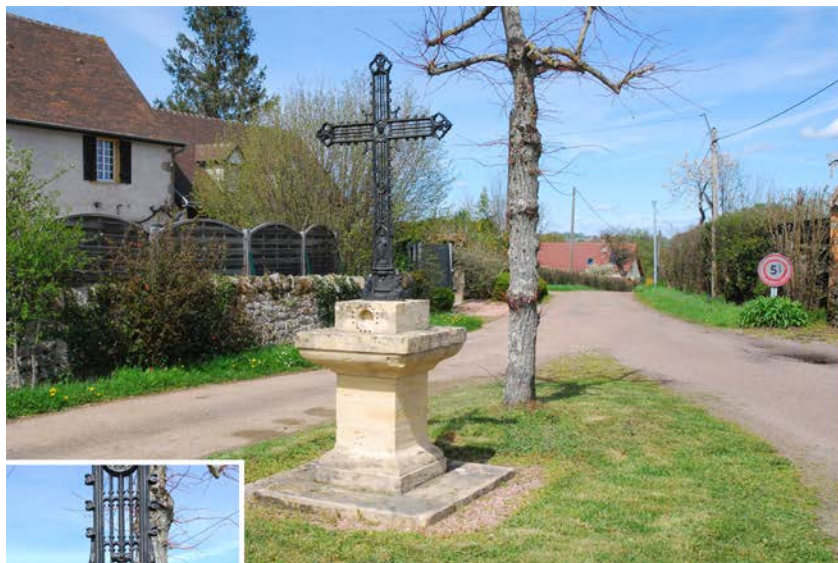
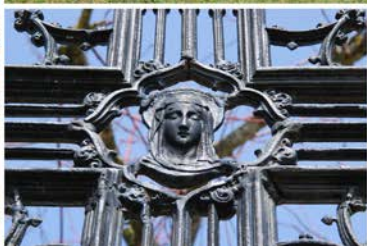
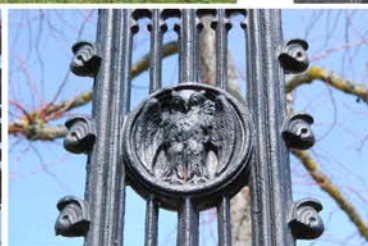
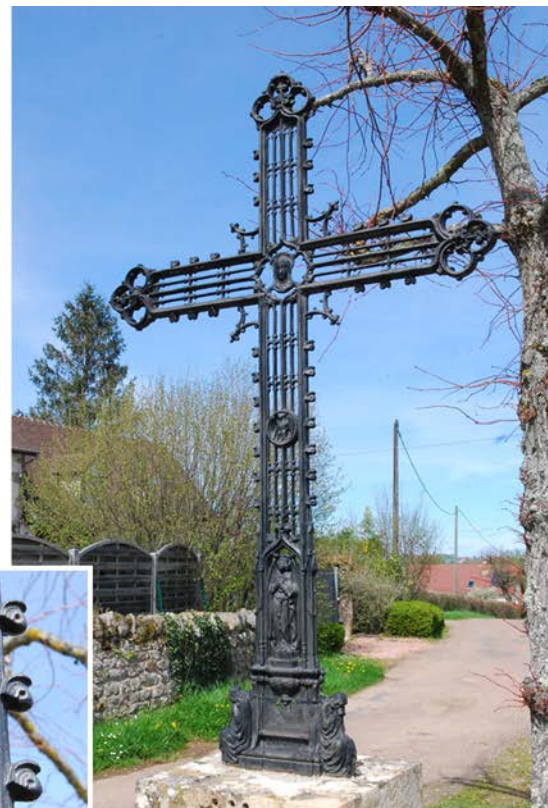
Petite croix de fer forgé reposant sur un socle quadrangulaire à tablette débordante moulurée en quart de rond. Le socle est creusé sur sa face antérieure, d'une petite logette circulaire entourée de trous dans lesquels était, peut-être, scellée une grille.

Fût et croix métalliques, décorés et peints en noir. Sont représentés : à la croisée des branches la tête du Christ et au verso la Vierge Marie, personnages à la base du fût, dans un médaillon un hibou.

Quelques taches de rouille sont visibles sur les parties métalliques.

Lichens sur les parties en pierre.

L'arbre à l'arrière est extrêmement taillé et n'a pas une belle forme. Pourquoi ne pas le laisser se développer ?

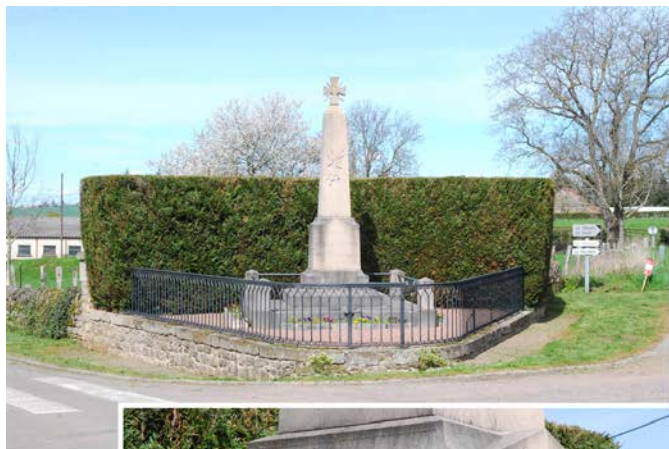
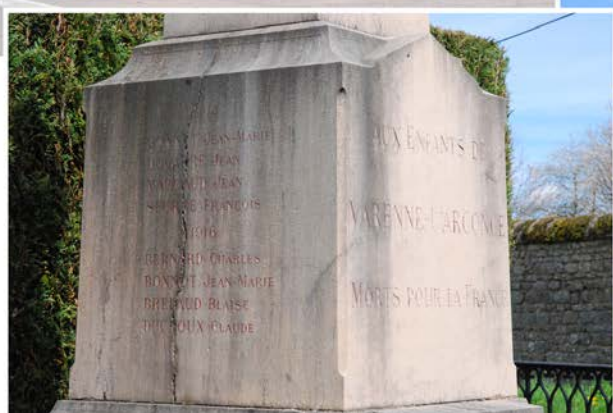
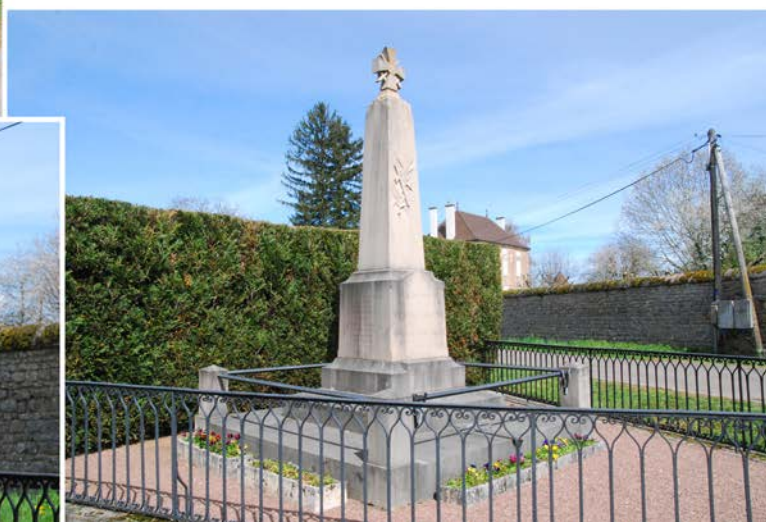
3

Ouvrage situé au nord du bourg au carrefour à côté de l'église, élevé à la mémoire des morts des guerres 1914-18 et 1939-45. Sur une placette triangulaire sablée, fermée par un muret de pierres surmonté d'une grille en fer forgé peinte en gris foncé. Une haie de thuyas taillée crée un fond à l'ouvrage.

Dalle d'embranchement avec 4 bornes aux angles, fermant l'ouvrage par 4 barres métalliques horizontales peintes en gris foncé.

Ouvrage en pierre surmonté d'une croix pattée. Une grande fissure verticale latérale est visible sur le socle.

Le pied du mur est désherbé.

Nettoyage doux de la pierre du monument.
Extension de l'herbe jusqu'au pied du muret pour limiter l'entretien.
Sur la placette, planter de l'herbe ou des plantes tapissantes ?

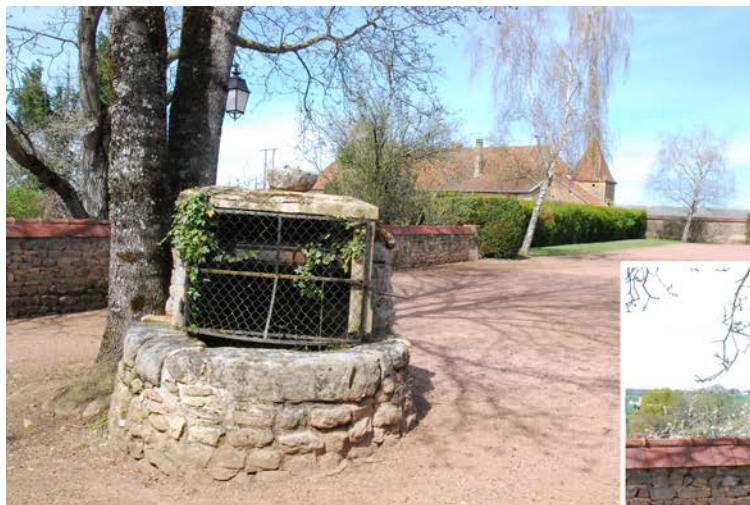
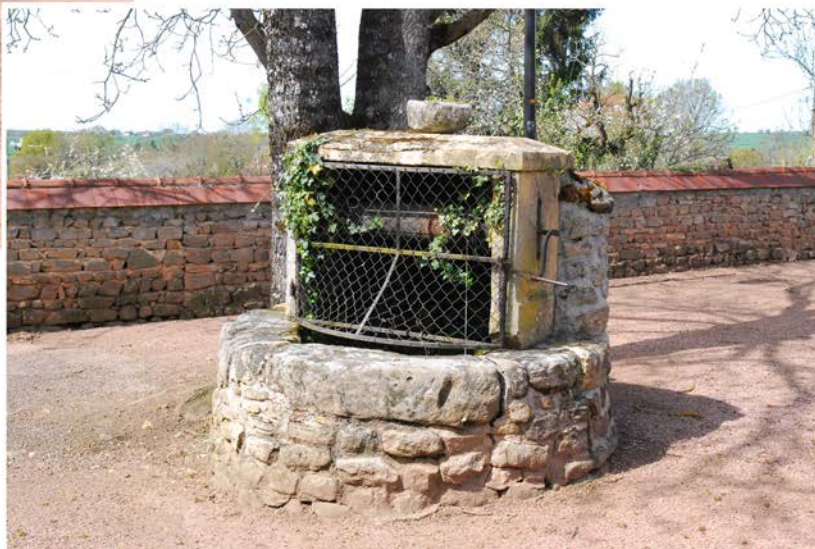
4

Soubassement en pierres maçonnées aux joints creusés, avec reprises au ciment.

Margelle du puits en pierre de taille, très polie.

Jambages et partie sommitale en pierre, cette dernière est délitée horizontalement.

Arrière du puits fermé par un assemblage de pierres grossièrement maçonnées semble-t-il.

Ouverture du puits protégée par un grillage fixé sur une armature métallique.

Le lierre grimpe sur et dans le puits.

Attention de ne pas laisser envahir l'ouvrage par le lierre.

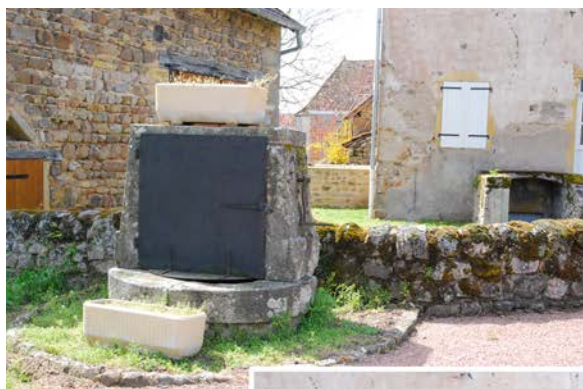
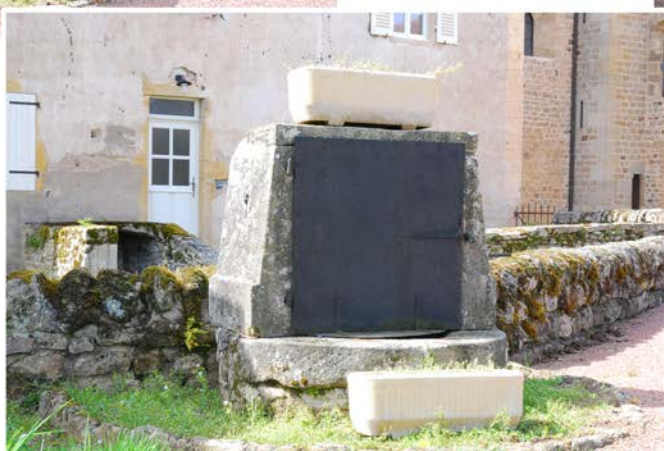
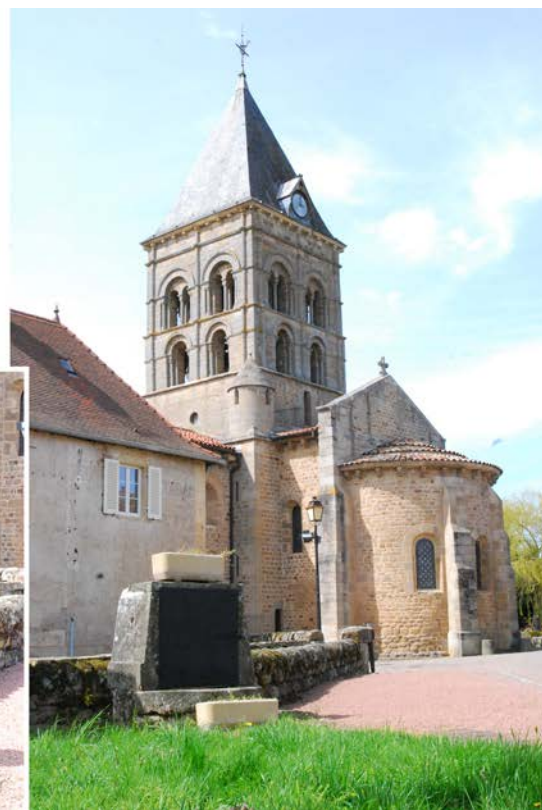
5

Ouvrage en pierre situé le long d'un mur de clôture en pierres. Des pierres semi-enterrées marquent au sol un parterre arrondi. Deux jardinières en béton peintes de teinte claire sont posées devant et sur l'ouvrage, dénotant avec l'environnement de pierre.

Soubassement en pierres maçonnées.
Margelle en pierres de taille en bon état.
Jambages massifs et partie sommitale en pierre.
L'arrière du puits semble fermé.
Protection de l'ouverture du puits par deux plaques métalliques pleines.
Présence de la manivelle métallique.

Enlever les jardinières et privilégier des plantations en pleine terre dans le massif délimité au sol : plantes vivaces hautes et plus basses, petits arbustes, bulbes...

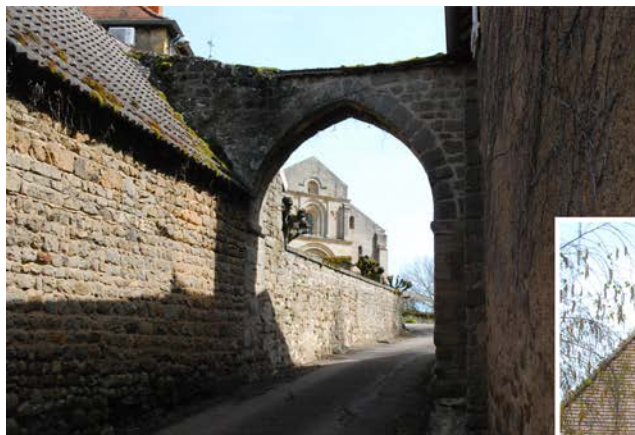
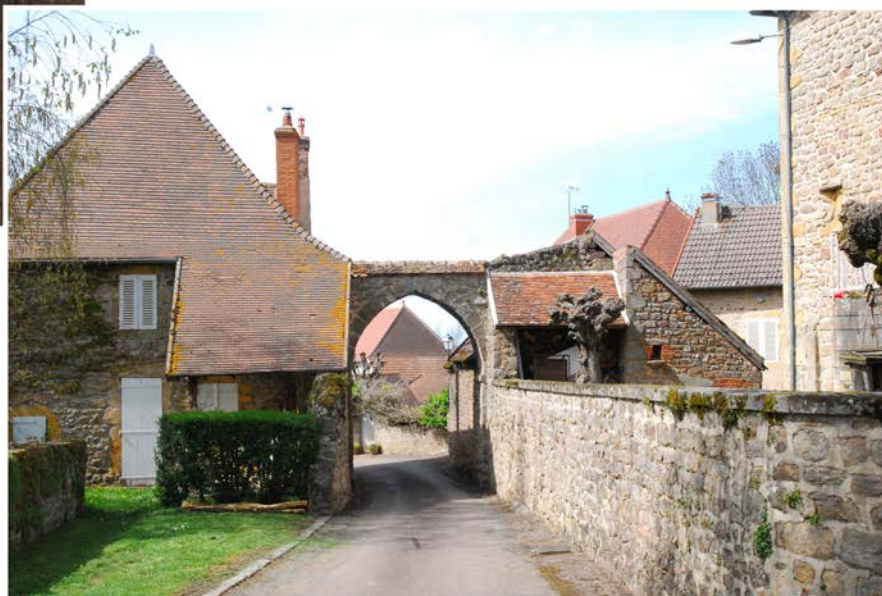
6

Porche peu profond en pierre surplombant la ruelle face à l'église, reliant deux habitations.

Ouverture en arc brisé, en pierre de taille.

Remplissage du mur en pierres maçonnées.

Petite couverture à deux pans en tuiles plates et tuiles faitières.

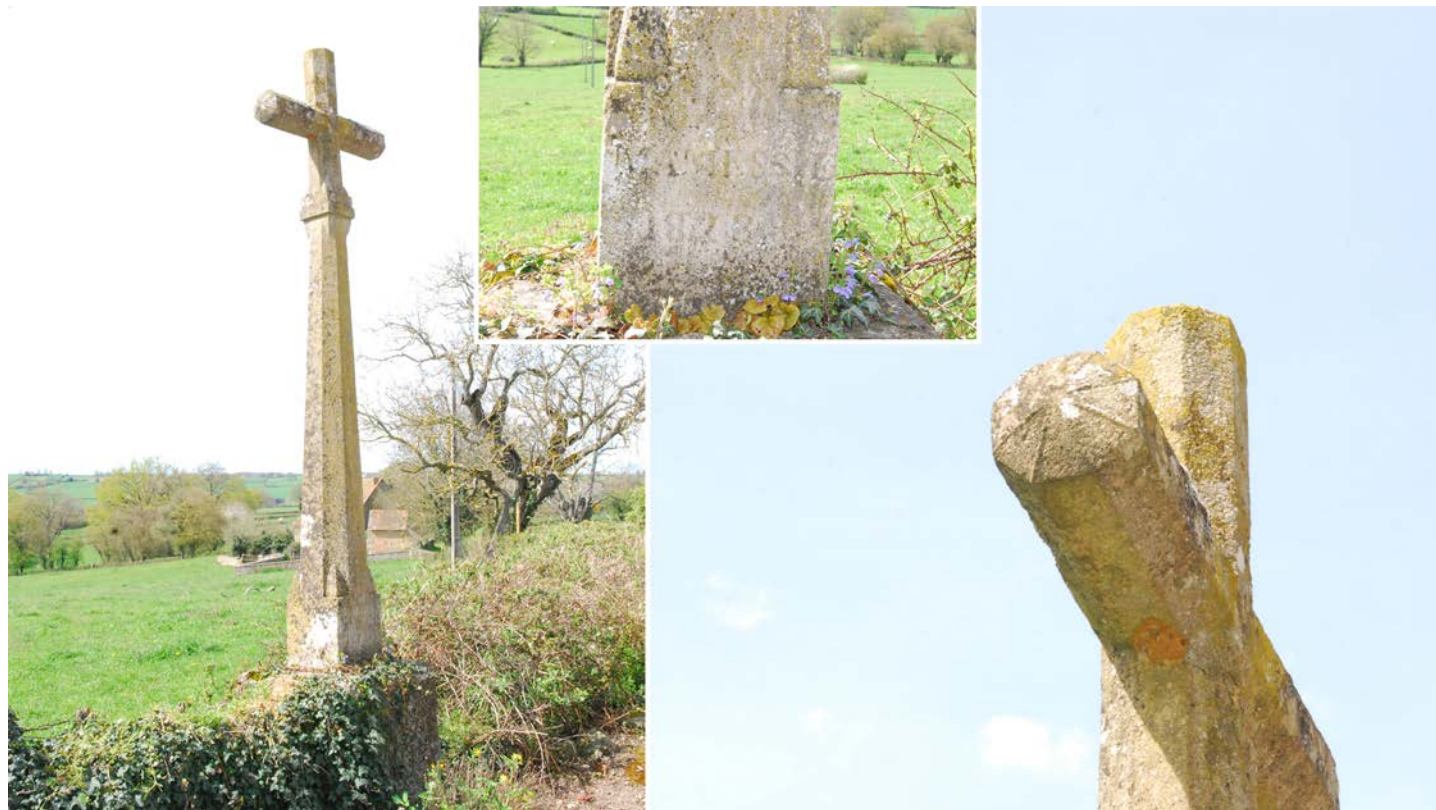
7

Ouvrage situé au petit carrefour devant la mairie.
Socle en pierre dans la continuité de la haie bocagère.

Dé à la base du fût, sur lequel est gravé :
«Mamessier 1823».

Fût octogonal en pierre.

Croix aux branches octogonales, en pierre.

Quelques lichens. Le socle est recouvert par le lierre.

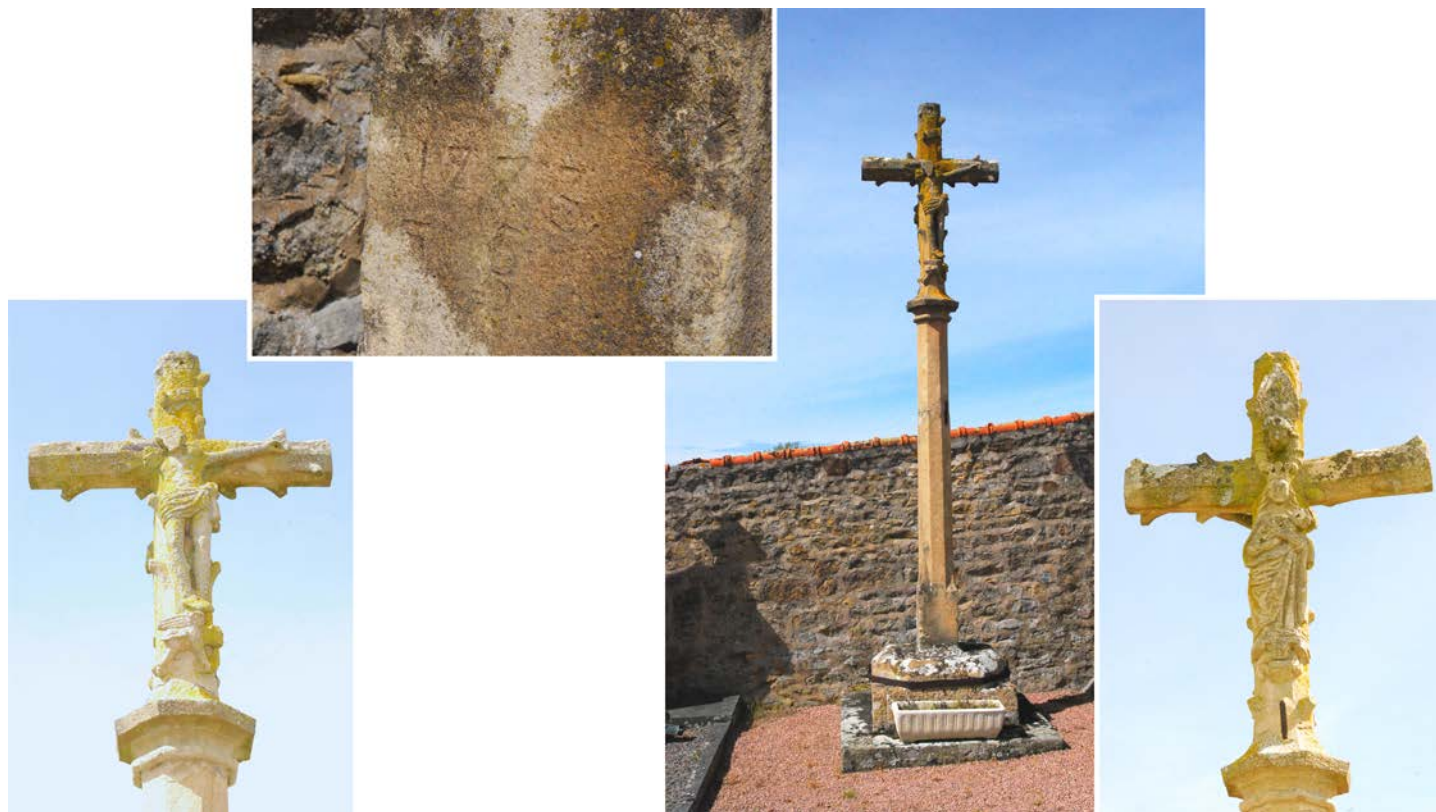
Une dalle d'embranchement. Une petite jardinière en béton posée dessus.

Socle de base carrée en pierre. Partie supérieure octogonale, couverte de lichens.

Fût octogonal en pierre à base quadrangulaire. Chapiteau. Le fût semble avoir été cassé en deux, remis en place et fixé grâce à une agrafe métallique visible.

La croix est ornée de redents, comme des épines. Une agrafe métallique est visible sur l'arrière.

Nombreux lichens.

Nettoyage doux de l'ouvrage.

Plantations à privilégier de part et d'autre de la dalle d'embranchement plutôt que dans la jardinière.

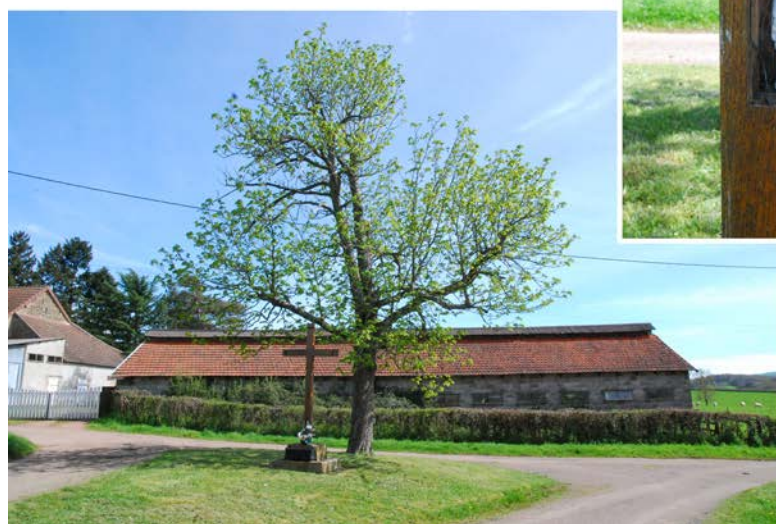
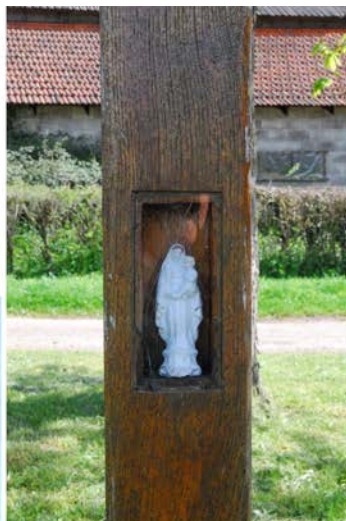
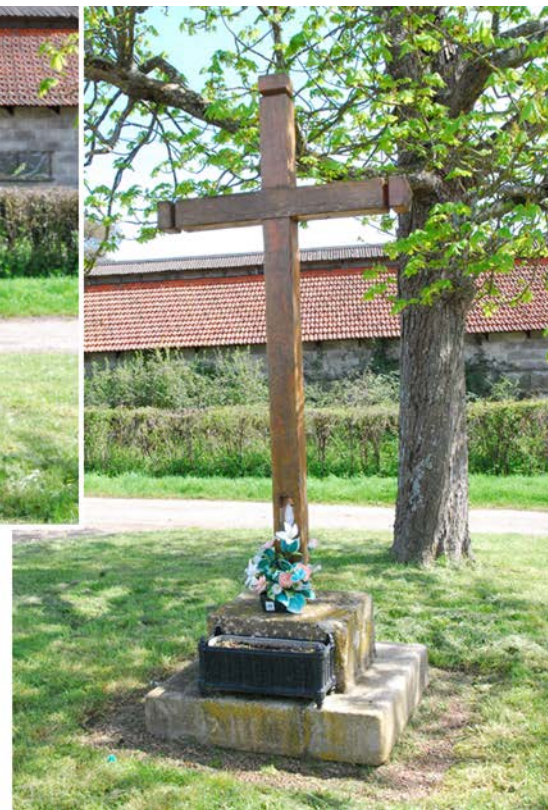
Ouvrage situé au milieu d'un carrefour dans l'écart de Botteron. Bien mis en valeur sur la partie centrale en herbe, au pied d'un marronnier à port libre.

Une dalle d'emmarchement en pierre.

Socle de base carrée, simple.

Croix en bois de section carrée, à la base de laquelle a été ménagée une petite niche abritant une statuette de la Vierge à l'Enfant.

Ouvrage rénové.

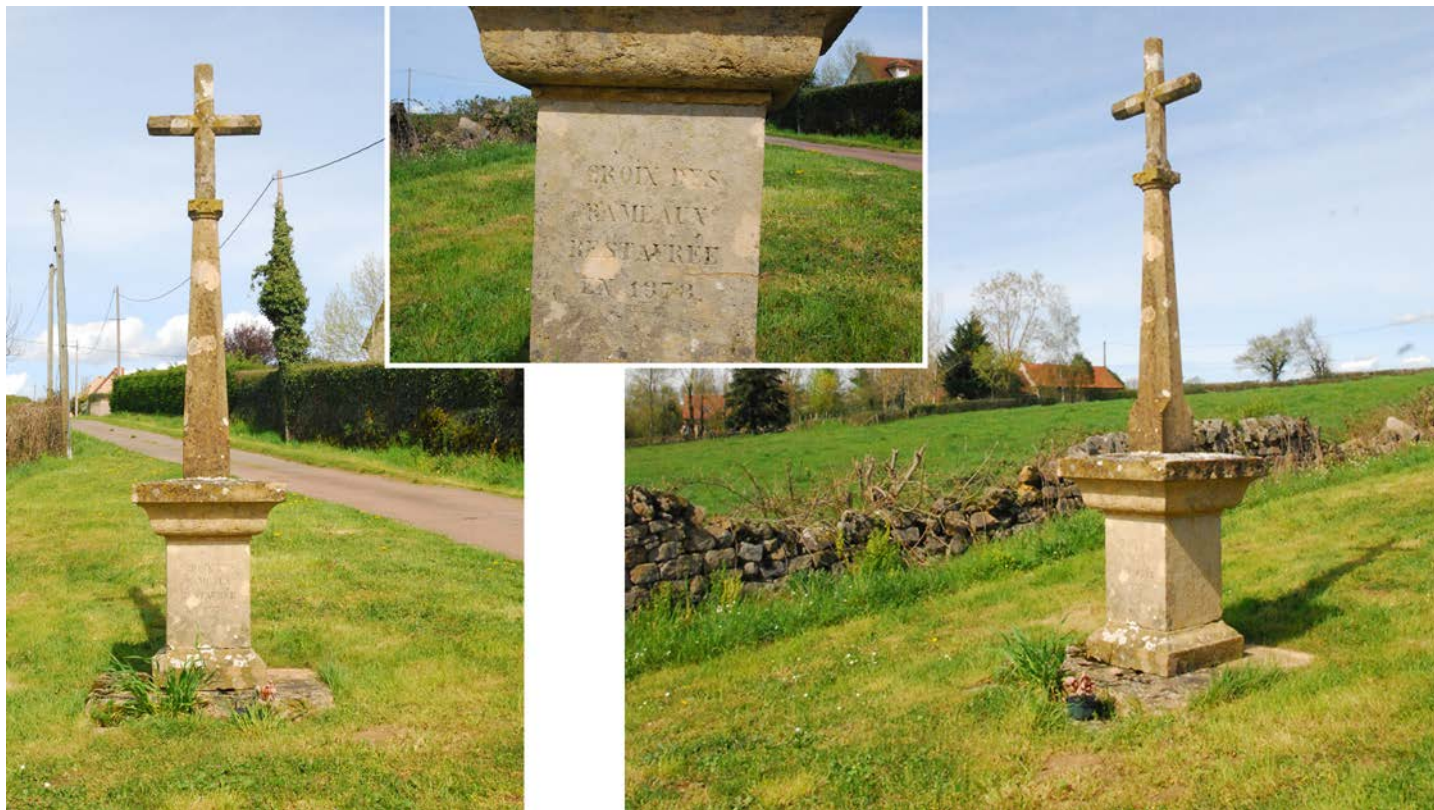
10

Croix implantée à hauteur du carrefour entre la RD 34 et la voie communale, dans l'accotement enherbé.

Dalle d'embranchement en pierre.

Socle en pierre en trois parties. Inscription sur la partie centrale : «croix des rameaux restaurée en 1878». Chapiteau.

Fût octogonal en pierre avec grandes traces de lichens et petits éclats dans la pierre. Chapiteau.

Croix octogonale simple en pierre.

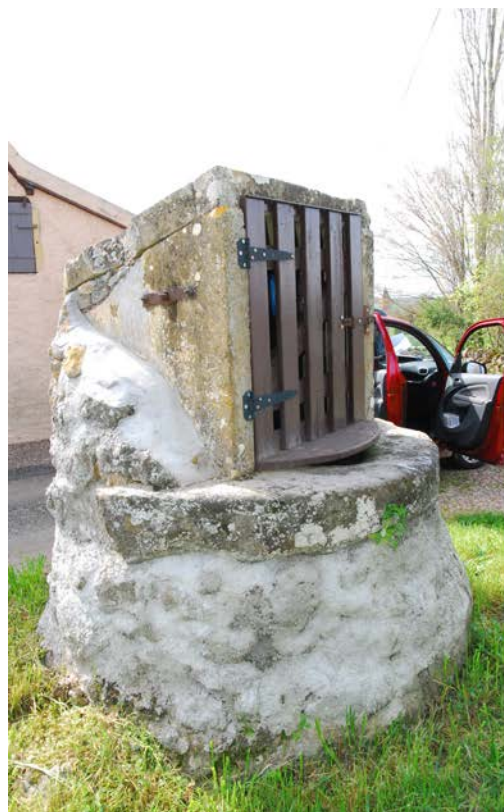
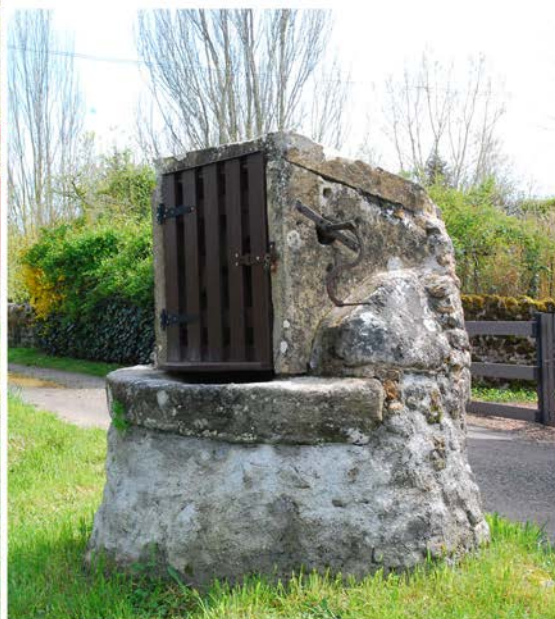
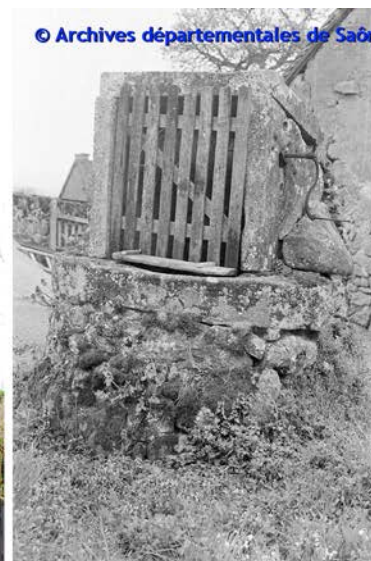
Ouvrage situé le long d'une placette enherbée entre plusieurs maisons.

L'ensemble de l'ouvrage a été très abîmé, repris très grossièrement au ciment.

Soubassement en pierres recouvertes par le ciment.

Margelle en pierre semi-circulaire.

Jambages en pierre. Dalle sommitale portant de nombreux éclats.

Protection de l'ouverture du puits par une porte avec montants verticaux en bois, fixée par des charnières métalliques au jambage.

Arrière du puits fermé, en pierre.

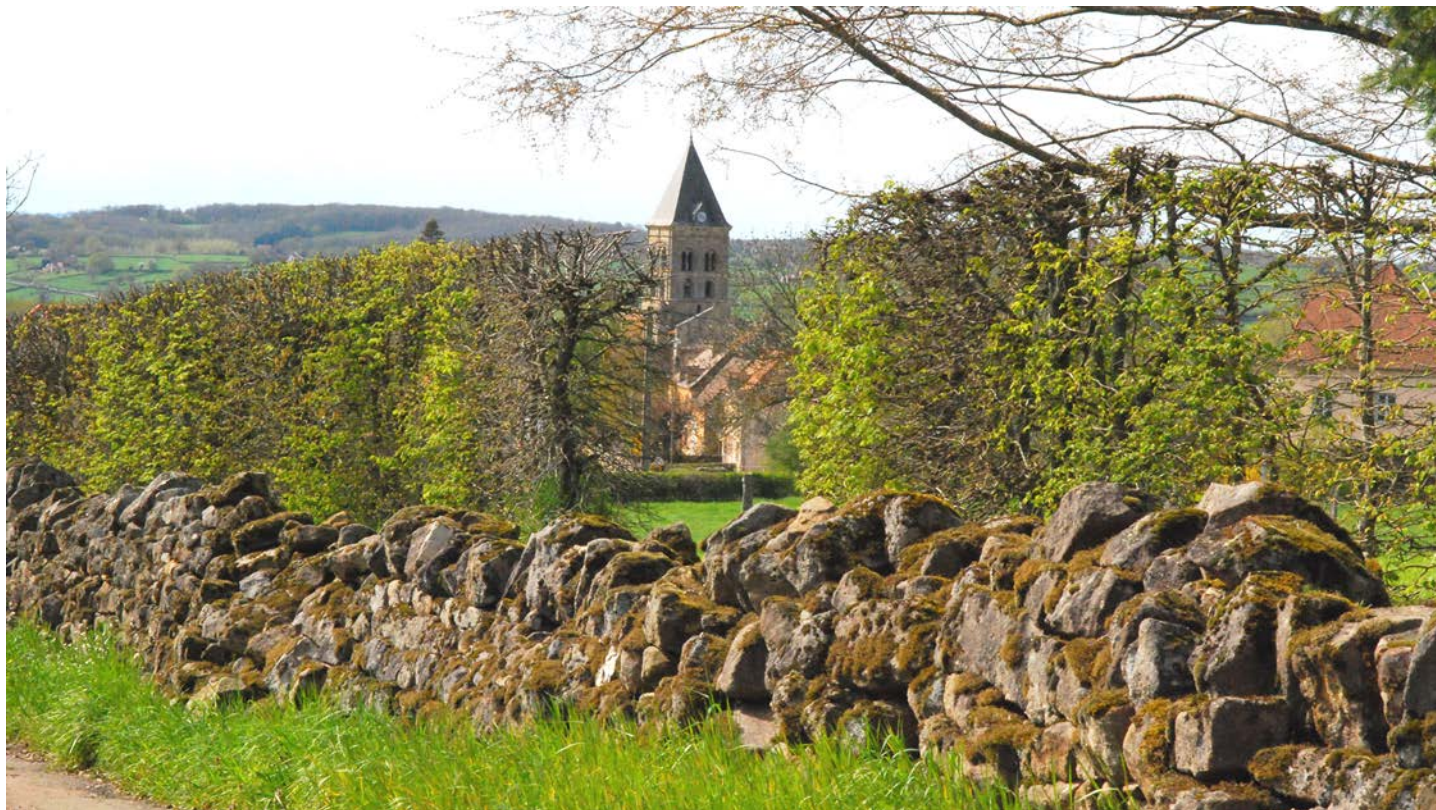
12

Le long de la route, mur en pierre sèche en mauvais état. Il s'effondre en grande partie.

Joue pourtant un grand rôle paysager, en premier plan devant l'église.

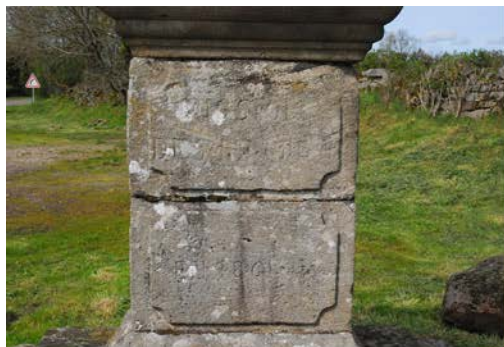
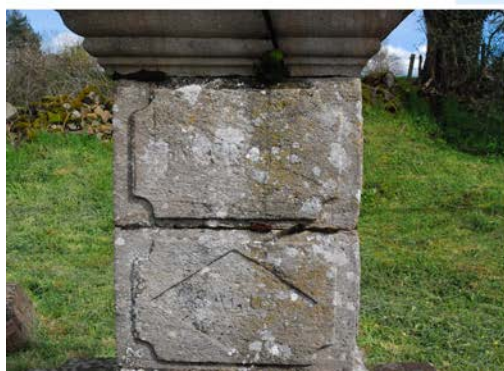
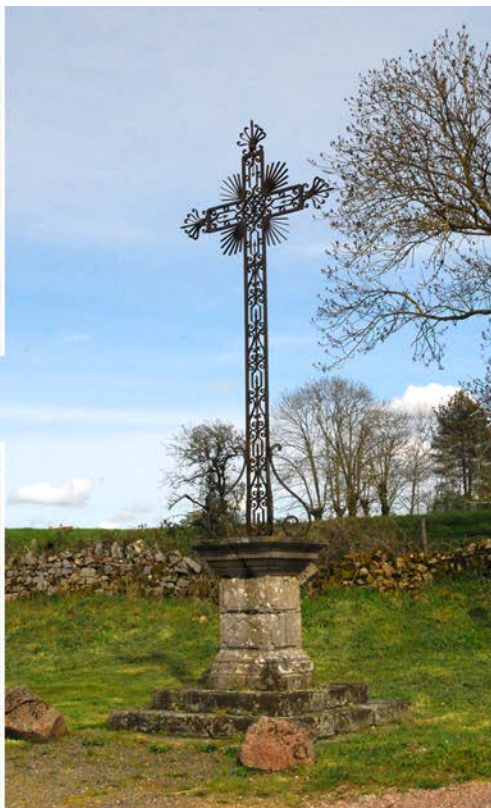
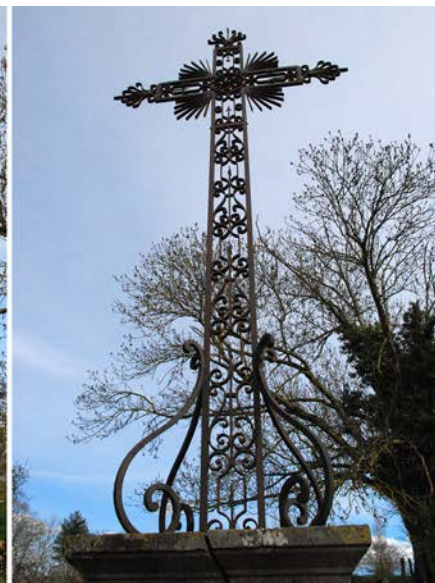
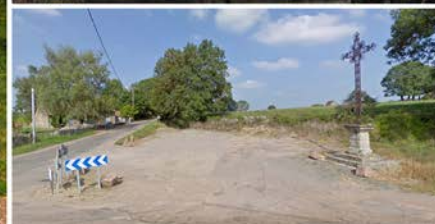
13

Ouvrage sur le bord d'une placette (stationnement ?) peu valorisante, à l'intersection entre la RD 34 et la RD 108. Deux pierres roses posées devant.

La grande croix de fer forgé, fleuronnée aux extrémités et irradiée à l'intersection des bras, est plantée sur un socle quadrangulaire massif, constitué par une base moulurée, deux blocs panneautés et une épaisse tablette débordante également moulurée. L'inscription, très émoussée, gravée sur le socle, ne permet plus de déchiffrer que la date : 1861. Quatre volutes de fer forgé épaulent la croix ; l'ensemble est placé sur un emmarchement de deux degrés.

Mettre en valeur simplement la placette ; cet espace peut-il simplement être enherbé - dans la continuité visuelle des prés alentours - tout en permettant le stationnement ponctuel ?

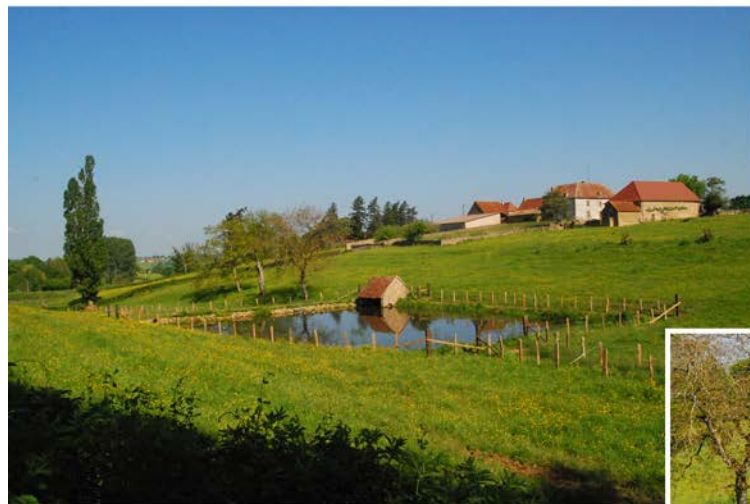
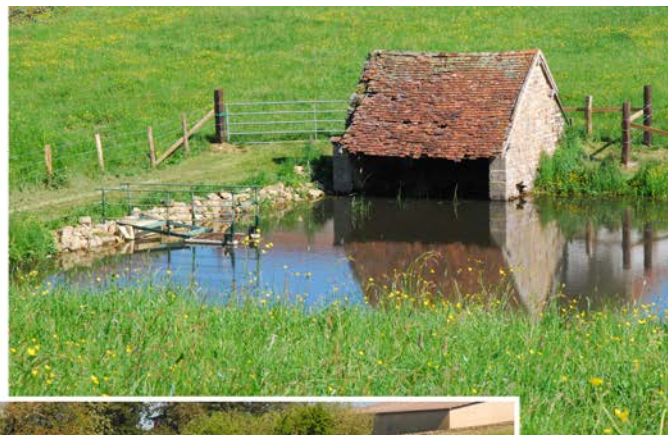
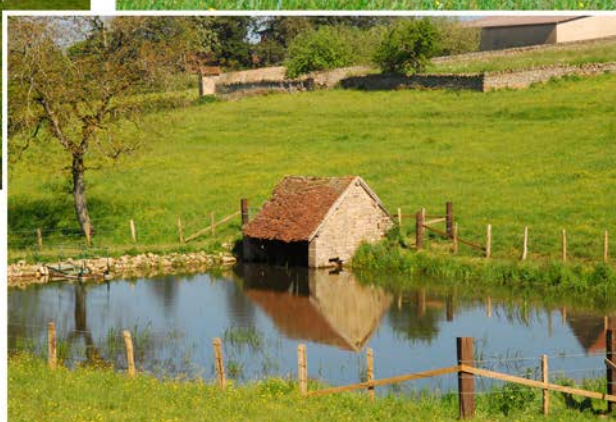
14

Petit lavoir en contrebas du hameau de Chérue, avec accès par le chemin rural de Chérue. Le lavoir se situe à l'angle de l'étang. Bel ensemble bâti rural à l'arrière avec murs de pierre sèche.

Construction de base rectangulaire en pierre. Haut du mur ouest et base du mur est très dégradés. Toiture à deux pans à couverture en tuiles plates en mauvais état.

Étang et lavoir sont clôturés dans le pré pour certainement les protéger des animaux en pâture.

Sauvegarder ce lavoir capital dans le paysage global du hameau (UNESCO). Reprendre la toiture au minimum.

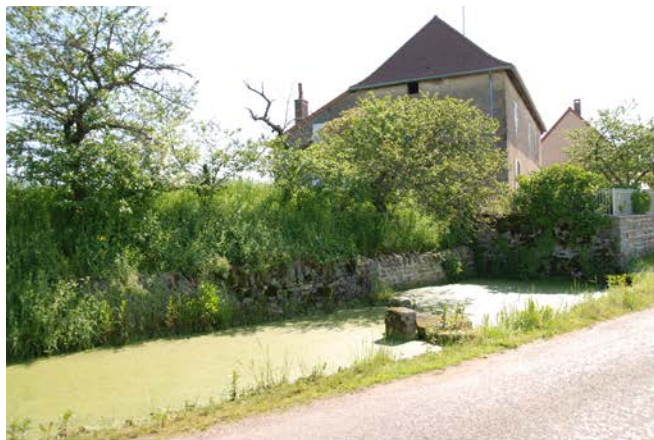
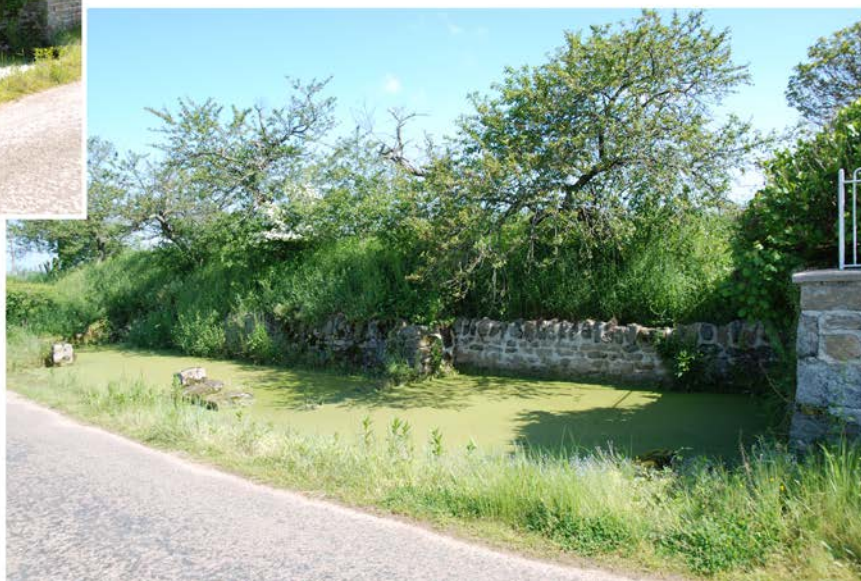
15

Bassin en eau bordé de murs de pierre maçonnés.

Il semble en deux parties.

L'eau est couverte de lentilles d'eau.

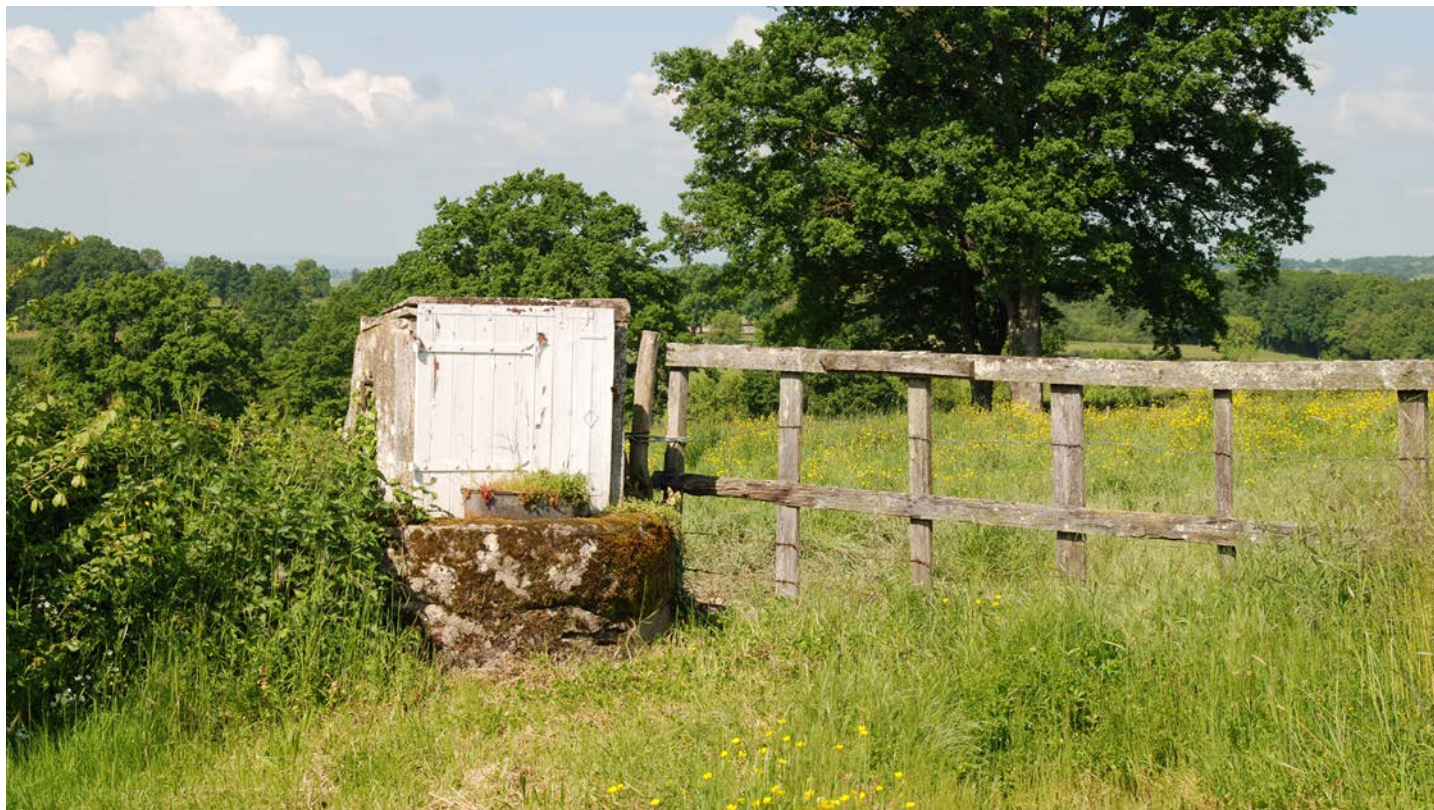
Puits de base circulaire, à l'entrée d'un pré, non loin des bâtiments du hameau des Crots de Perche.

Soubassement en pierres maçonnées.

Margelle en pierre.

Jambages en pierre, dalle supérieure semble cassée/fissurée dans l'épaisseur.

Fermeture du puits par une porte en bois.

Présence de mousses sur l'ouvrage.

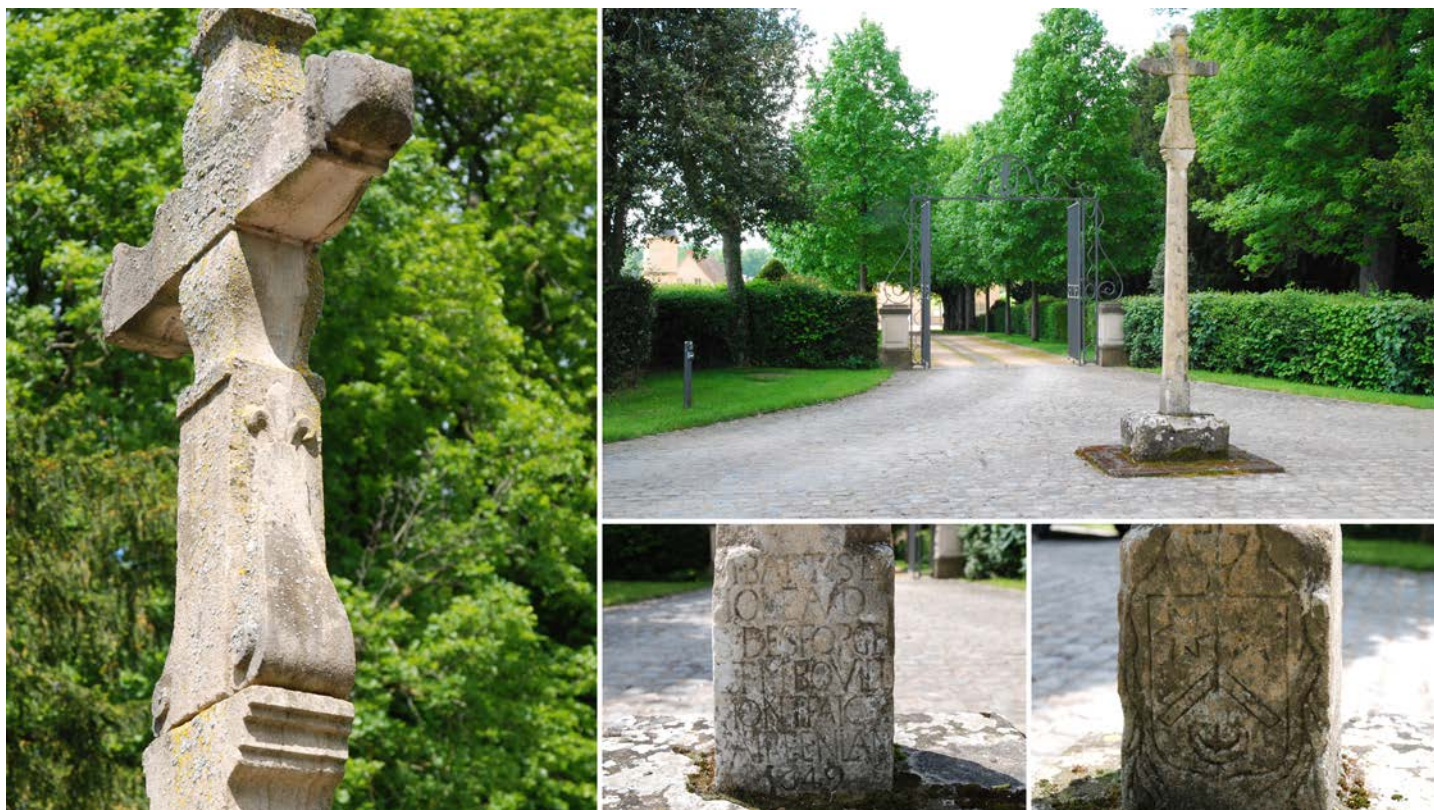
17

À l'entrée du domaine de la tour, croix de pierre, érigée sur un seul degré d'embranchement, à socle quadrangulaire bas.

Le fût octogonal sur dé, est surmonté de la croix, aux bras renflés, dont le pied de section rectangulaire est flanqué l'ailerons.

L'ouvrage est en bon état.

L'embranchement est intégré au pavage, axé sur l'entrée du château.

Nombreux lichens sur l'ouvrage.

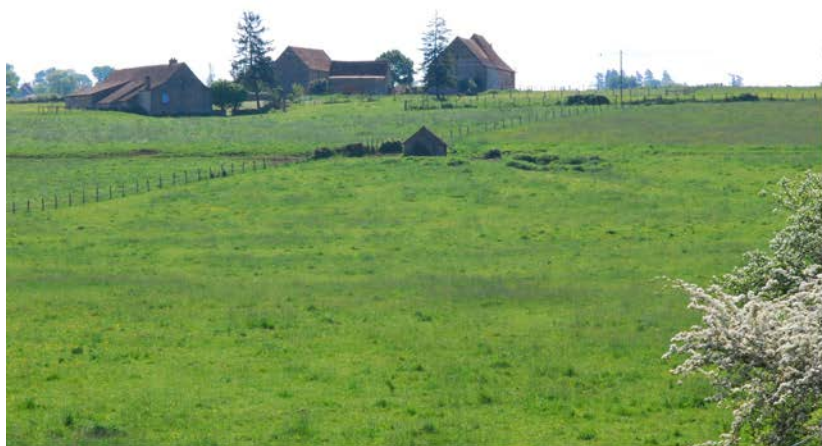
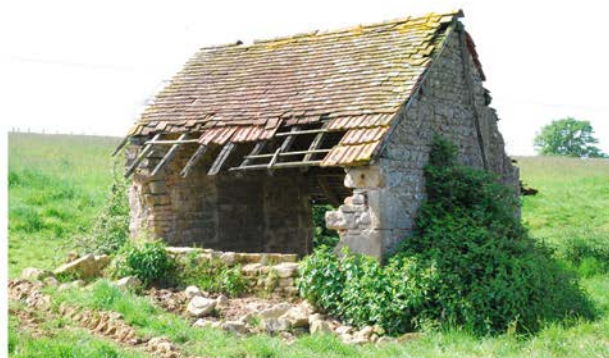
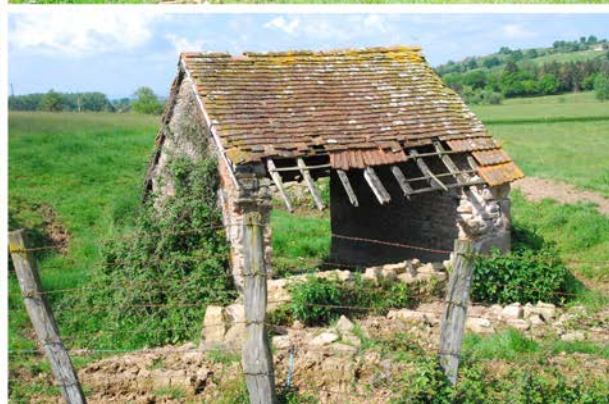
18

Petite construction dans un pré, visible depuis la route de Poisson.

Ancien lavoir.

Petit bâtiment en pierre et brique de base rectangulaire. Était fermé sur 3 côtés et ouvert côté pré. Le pan de mur opposé à l'ouverture est effondré. Le bassin est non visible.

Toiture à 2 pans, couverture en petites tuiles plates et tuiles mécaniques.

Bâtiment en ruine.

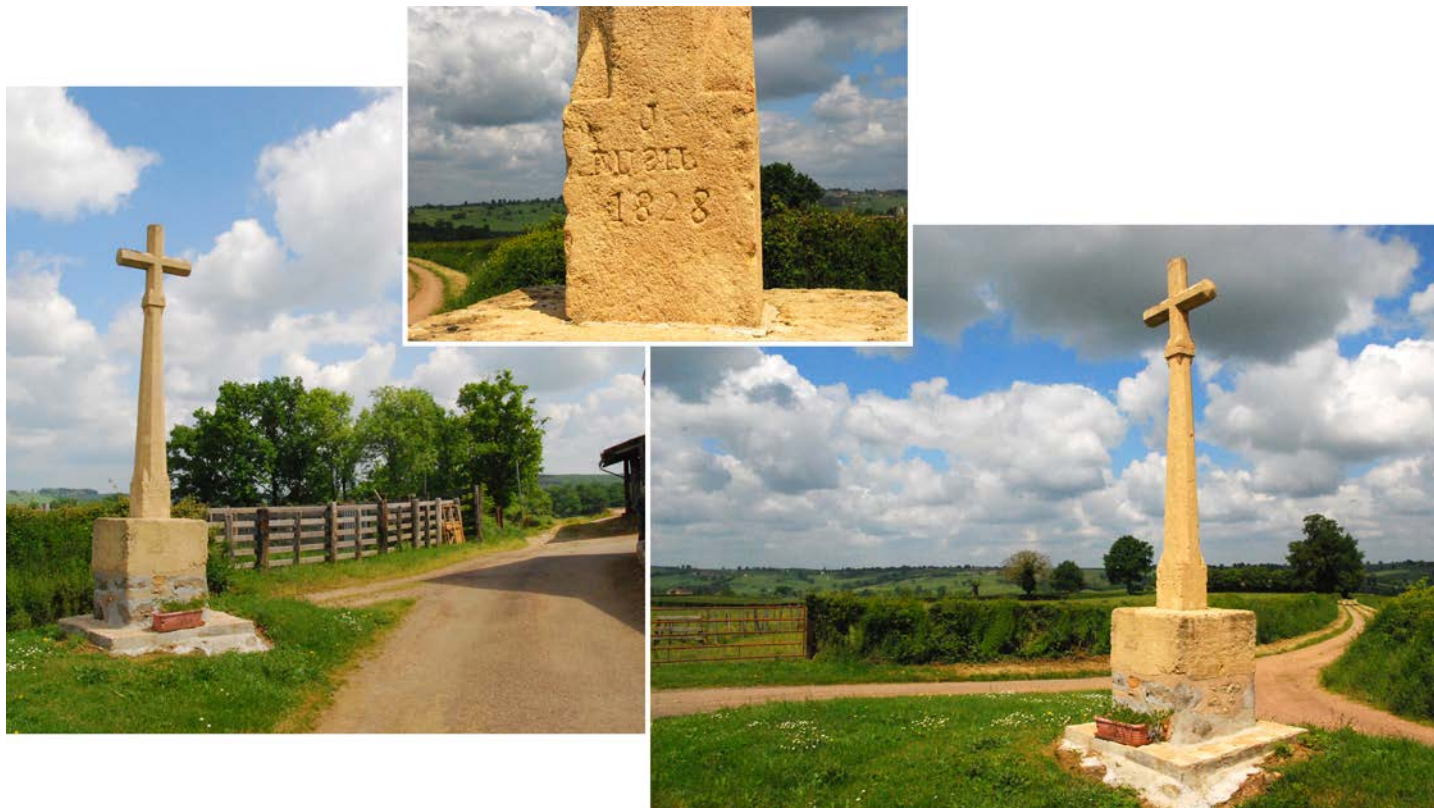
19

L'ouvrage se situe au carrefour du chemin qui descend au Moulin d'Arconce. A récemment été rénové.

Emmarchement à un degré dont la base est reprise au ciment.

Socle quadrangulaire repris au ciment en partie basse et en pierre en partie haute.

Fût octogonal sur dé, portant l'inscription : «J. FUSIL 1828».

Croix en pierre aux branches octogonales.

Attention au décapage trop agressif.

Enlever le ciment ayant débordé sur la terre, rapporter de la terre au pied de l'ouvrage et planter de vivaces pour atténuer la prégnance du ciment et masquer le pied de l'ouvrage.

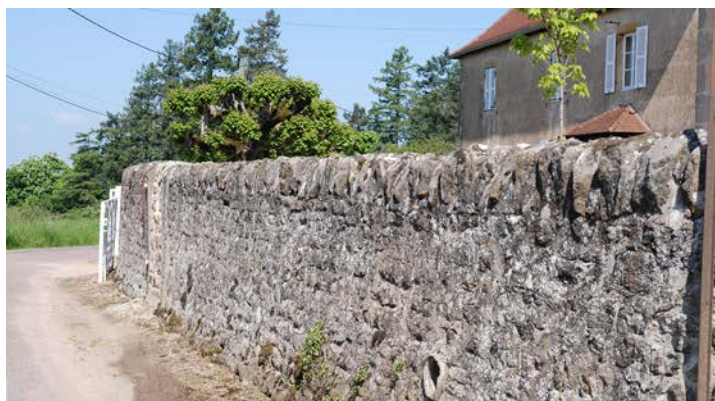
En haut à gauche : en limite de propriété à La Verchère

Des plantes vivaces ou annuelles pourraient accompagner certains pieds de mur pour faciliter l'entretien et participer à l'animation des rues de façon plus champêtre.

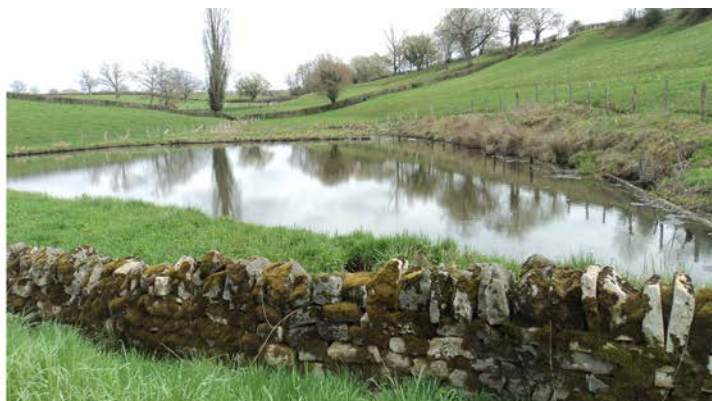
En haut à droite : mur bordant un étang

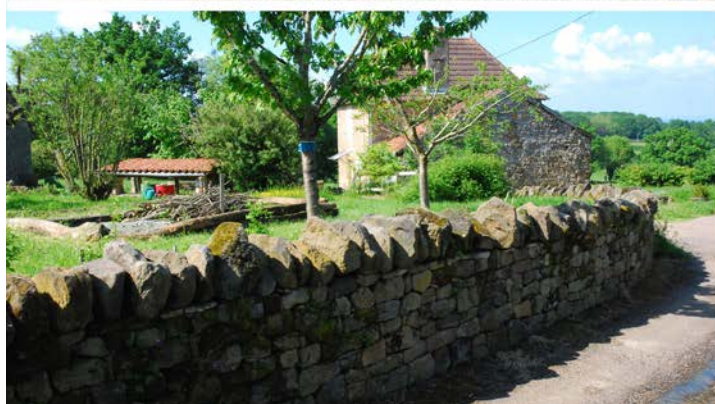
En bas à gauche : mur en pierre sèches et couverture en pierres sur chant en hérisson, aux Crots de Perche
