Inventaire du petit patrimoine

VARENNE L'ARCONCE

Liste des ouvrages repérés

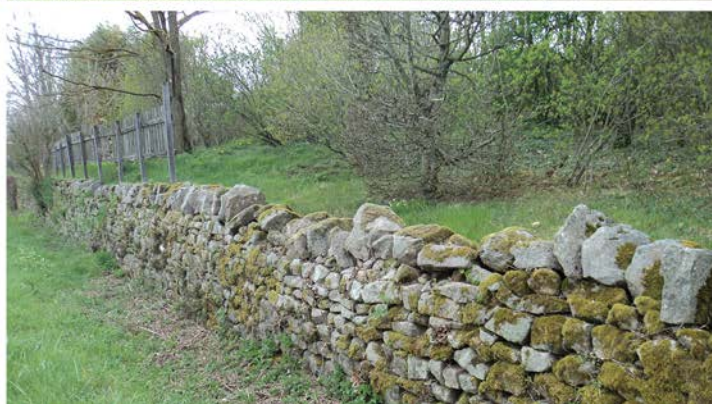
En bas à droite : mur en entrée de village.

Des plantes vivaces ou annuelles pourraient accompagner certains pieds de mur pour faciliter l'entretien et participer à l'animation des rues de façon plus champêtre.

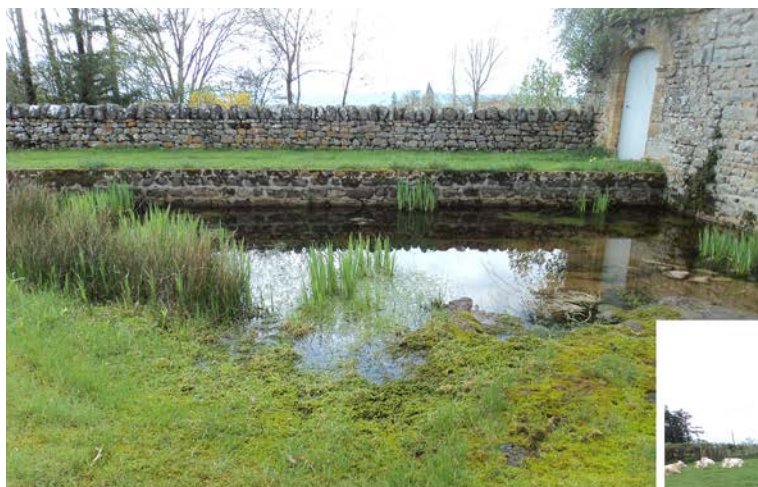
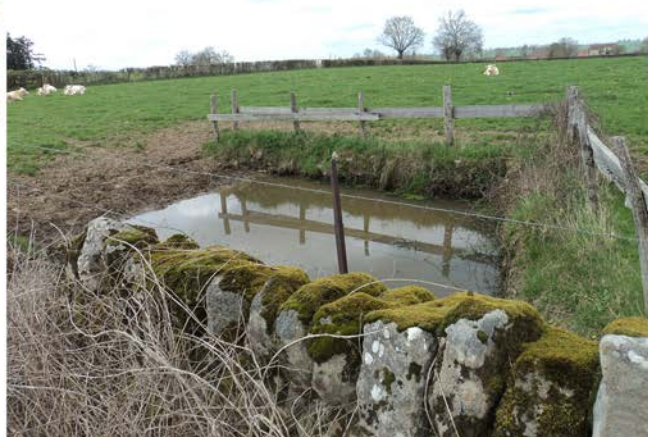
De nombreux crots sont visibles dans les prés. Souvent construits sur trois côtés, il ont un accès en pente douce pour l'abreuvement des animaux. Ils sont à différencier des mares, simplement creusées ou ménagées dans une dépression naturelle du terrain.
