Inventaire du petit patrimoine

IGUERANDE

Caractéristiques et enjeux du petit patrimoine sur la commune

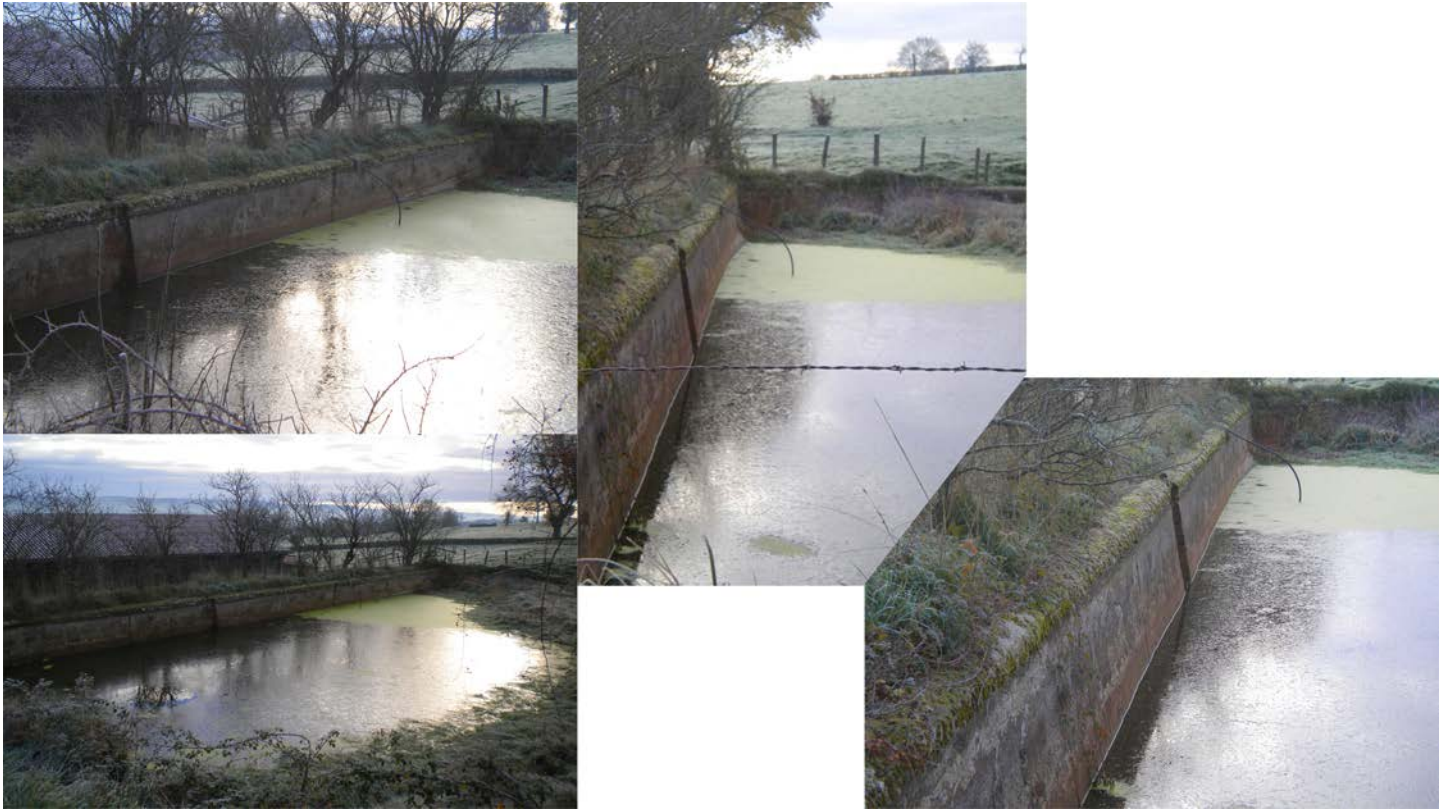
13

Ouvrage présentant peu d'intérêt au regard de l'inventaire général du petit patrimoine bâti intercommunal.

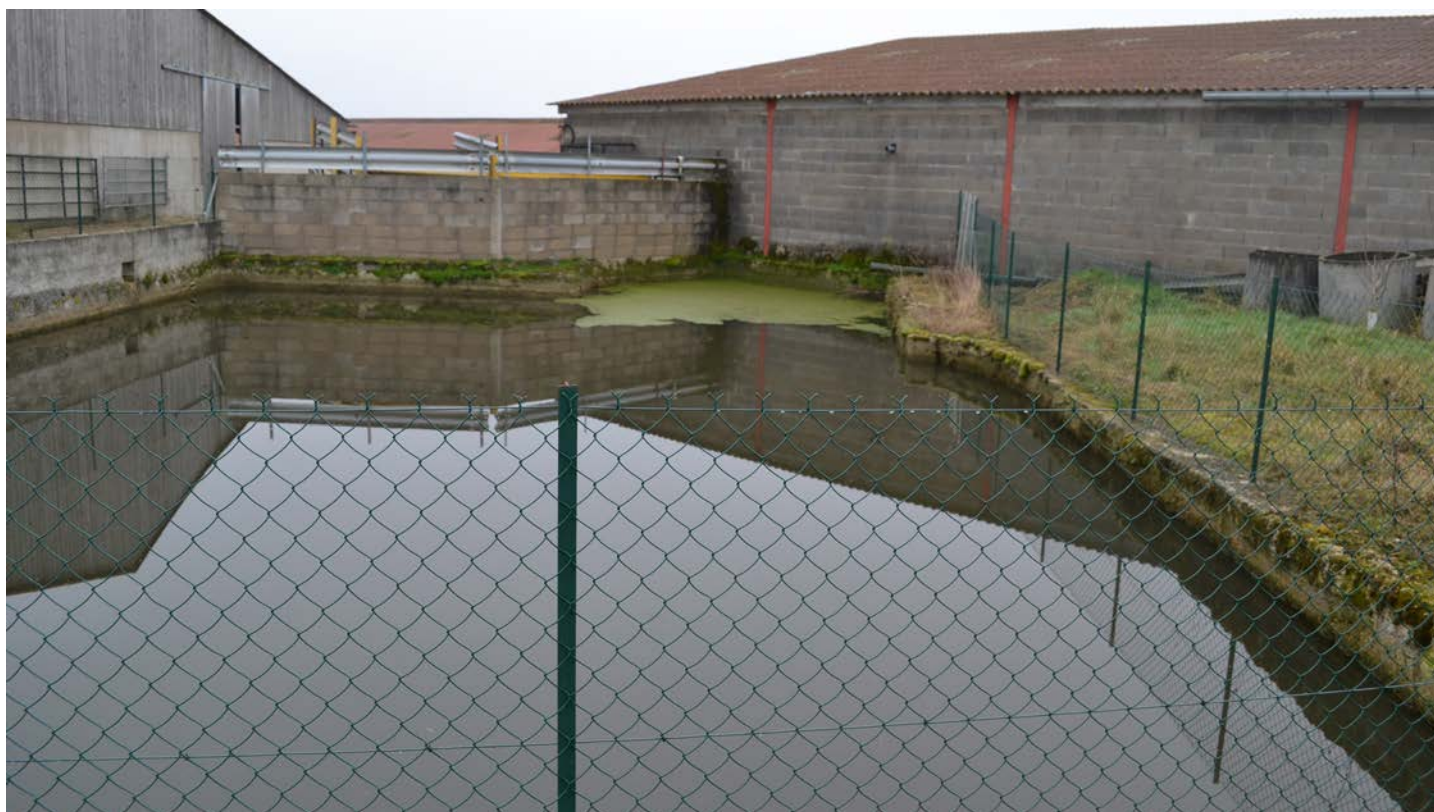
15

Réservoir d'eau à usage agricole contenu par des murs en pierres et/ou en parpaings.

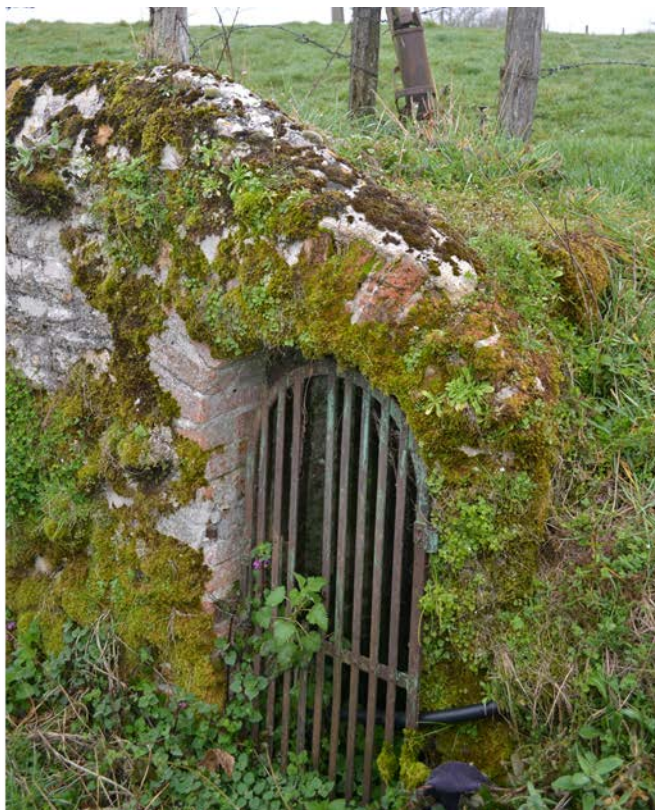
21

Source privée située dans un talus.
Mur en pierres jointoyées au ciment recouvert de mousses.
Ouverture en arc plein cintre en briques ménagée dans le mur de soutènement.
Grille en fer à trame étroite. Un barreau manquant.
La végétation au sol semble se développer.
Un tuyau sort de la source (pompe ?).

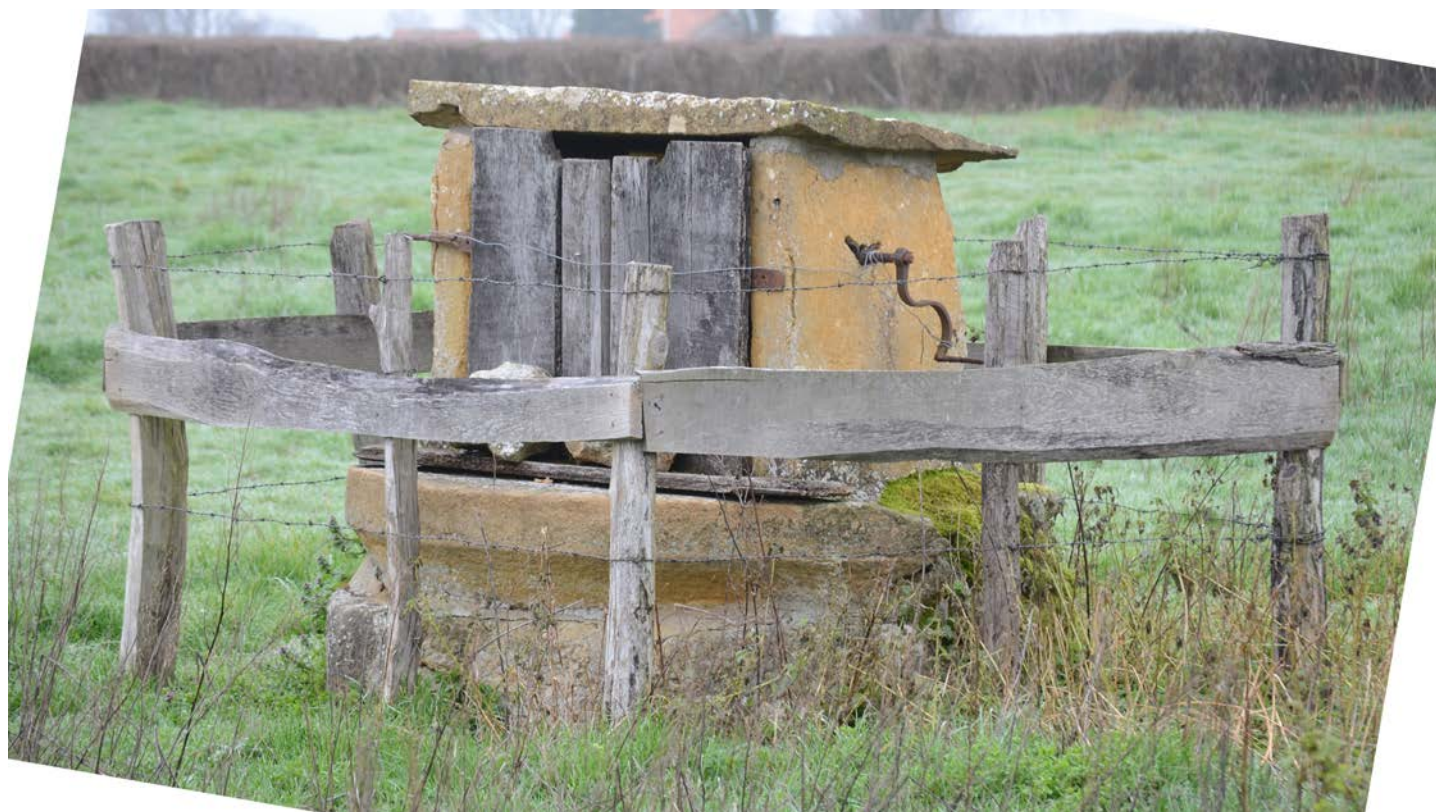
23

Puits privé situé dans un pré, entouré d'une barrière en bois et barbelés.

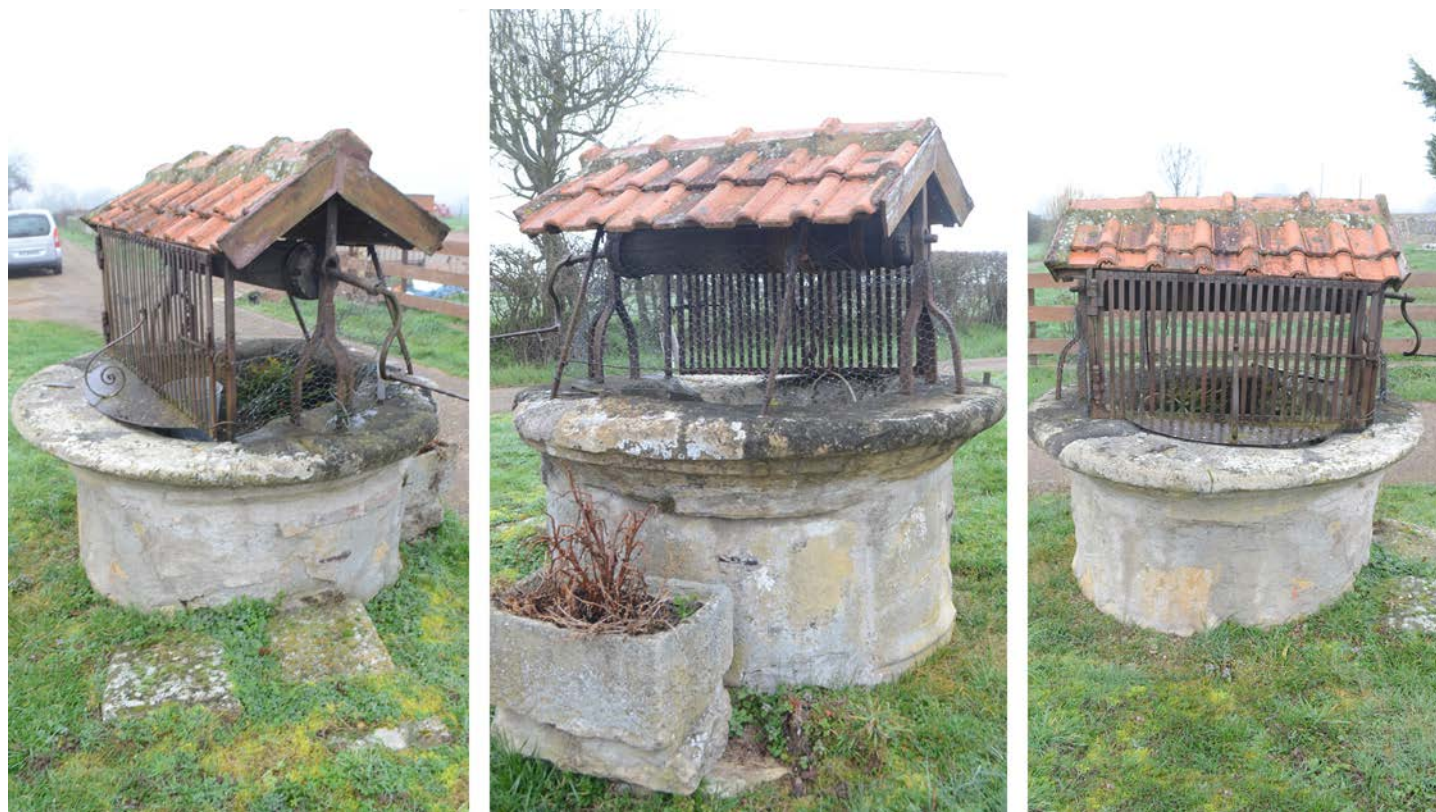
24

Puits situé le long d'une petite voie. Dallage en pierre au sol à proximité de l'ouvrage.

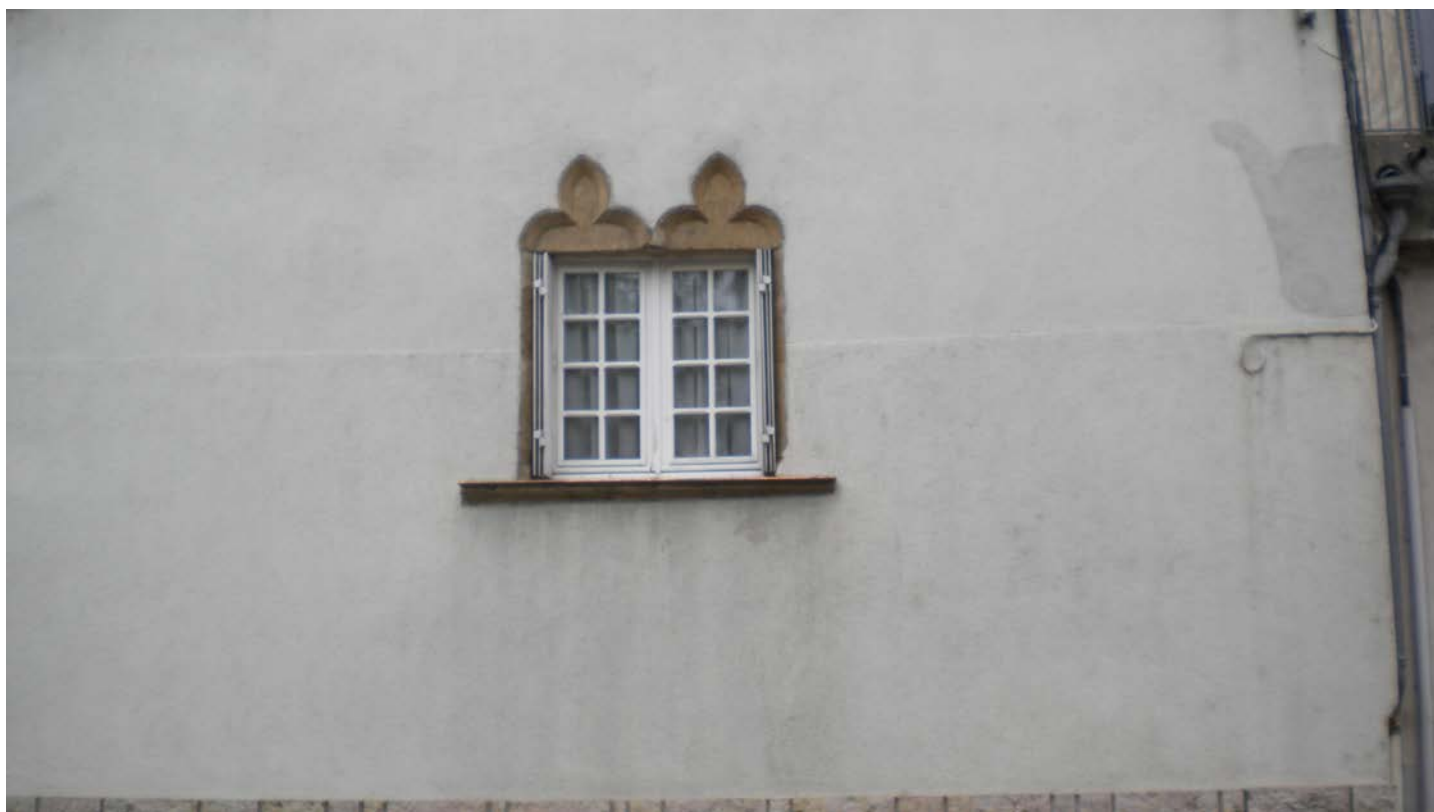
25

Détail architectural inscrit dans une façade privée.
Nous ne possédons pas d'éléments historiques et la mise en valeur de ce détail, notamment par la mise en place d'une baie d'un seul tenant sans meneau central ne permet pas de qualifier cet élément d'intéressant à l'heure actuelle notamment au regard de l'ensemble du petit patrimoine intercommunal.

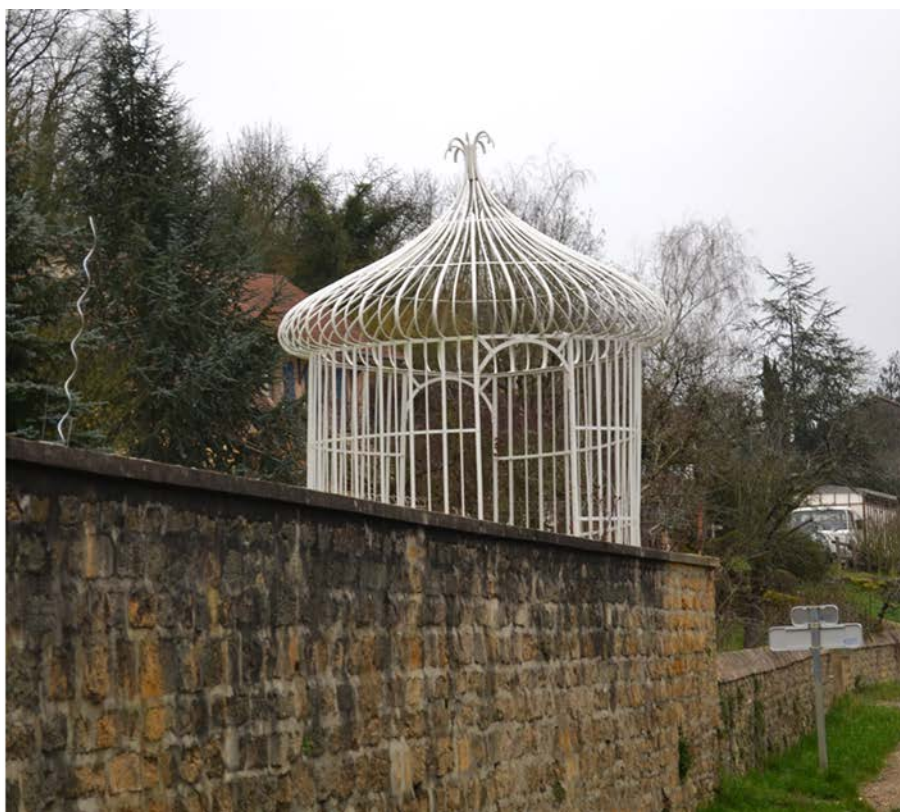
Gloriette située en fond de jardin privé, le long de la route départementale. En ferronnerie, ouvragée, peinte en blanc.

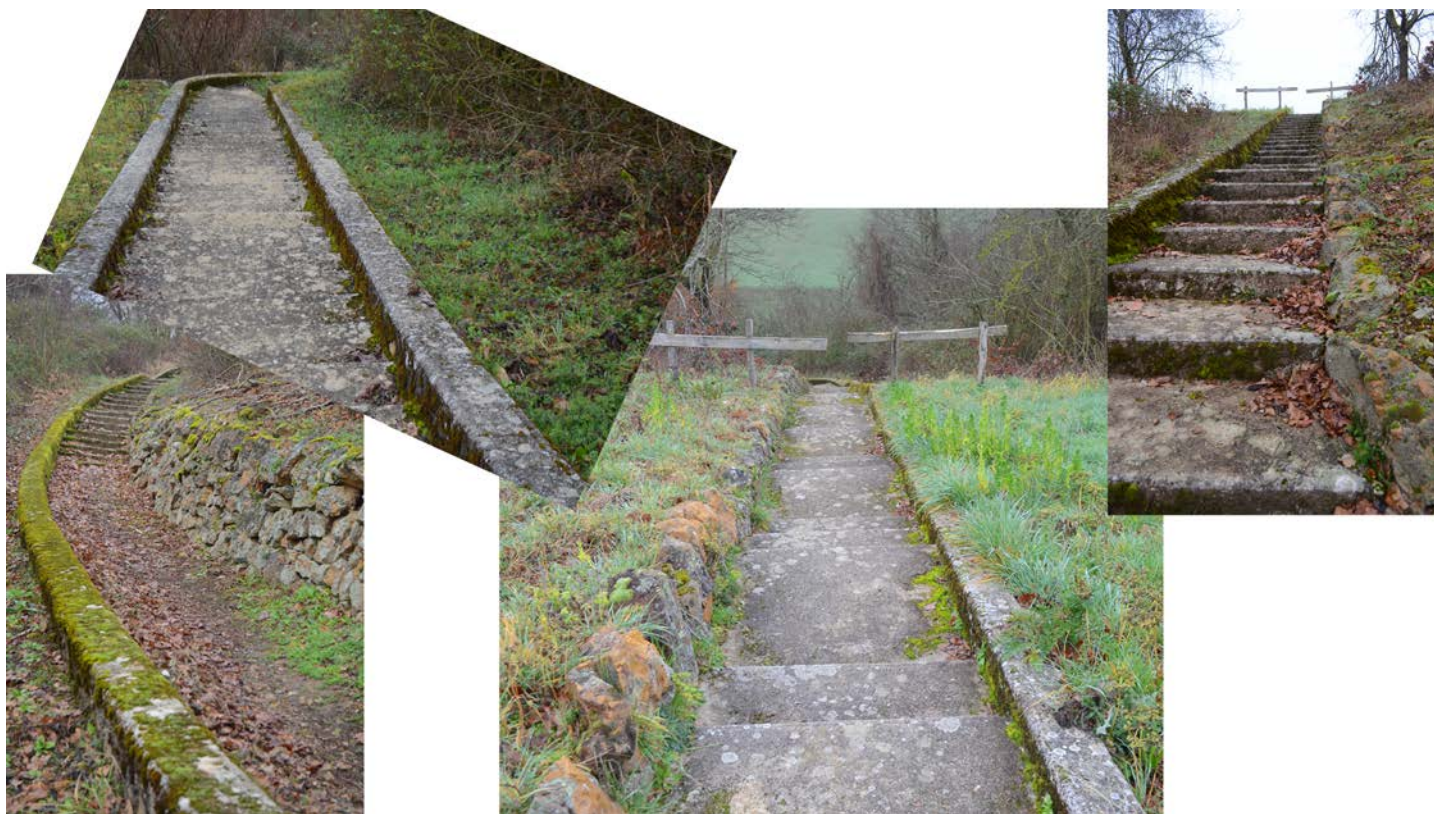
28

Cet élément marque fortement le paysage... toutefois ses qualités constructives (en béton) lui donnent un intérêt architectural limité.

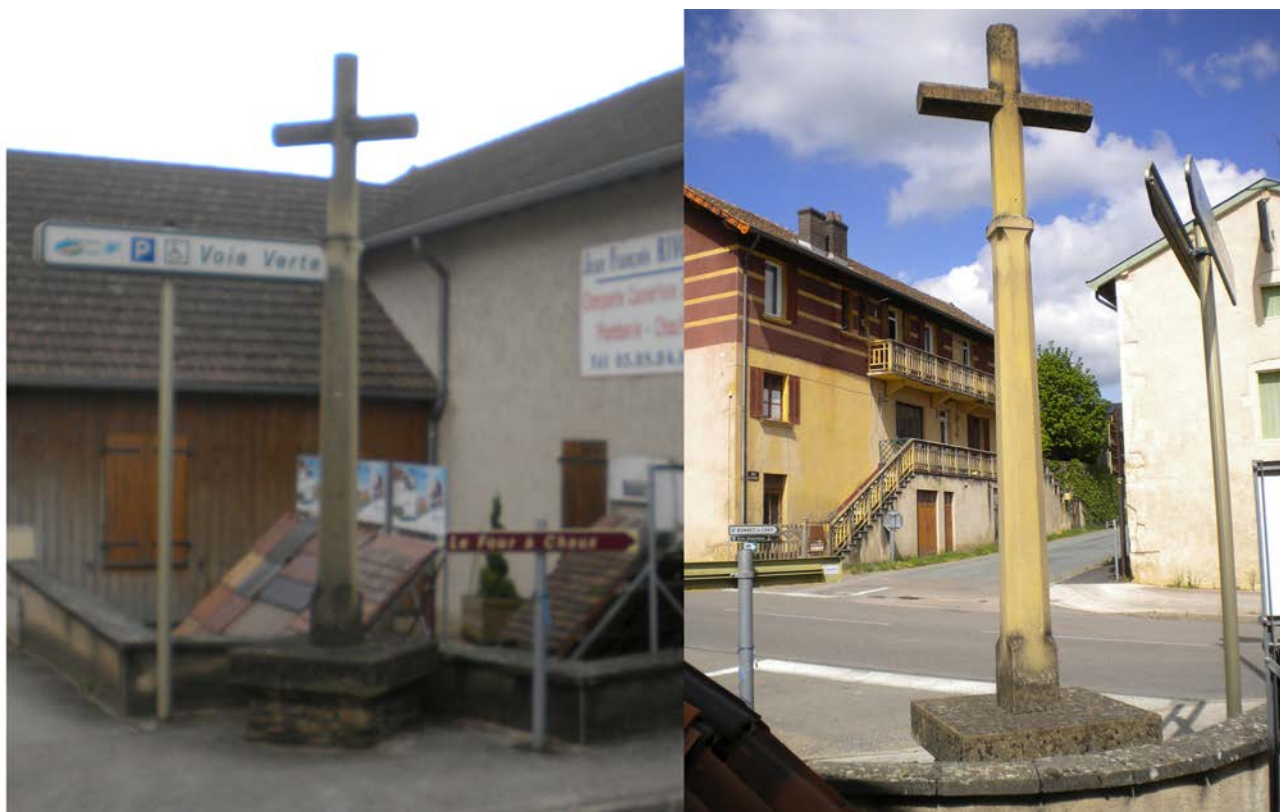
30

Croix implantée sur un trottoir, dans une encoignure de muret, entre deux panneaux indicateurs et un fond de plan très prégnants.

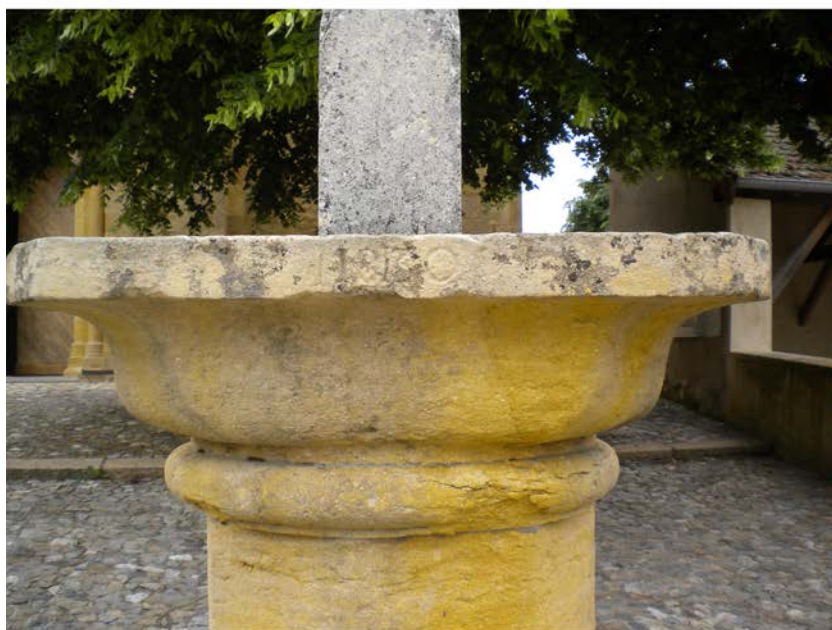
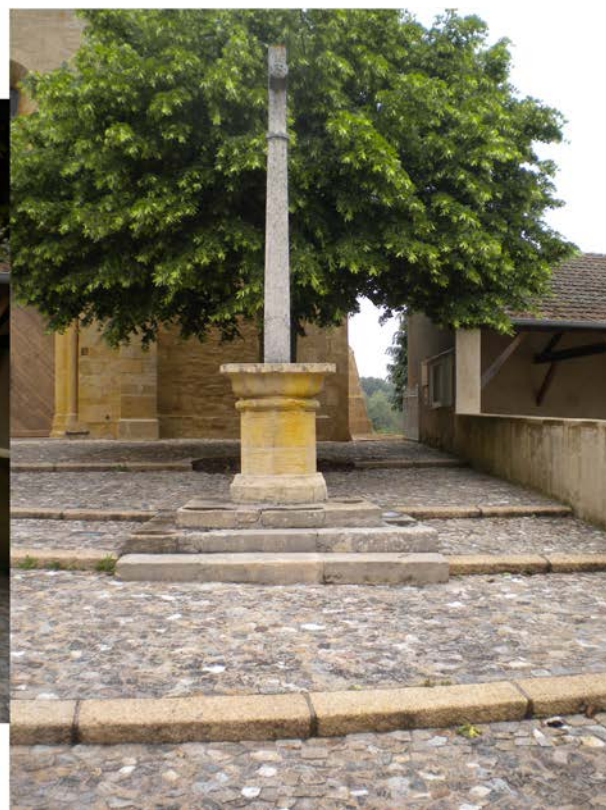
31

Croix implantée devant de l'église, sur l'actuel parvis à larges emmarchements. Forme un bel ensemble avec l'arbre en fond de plan.

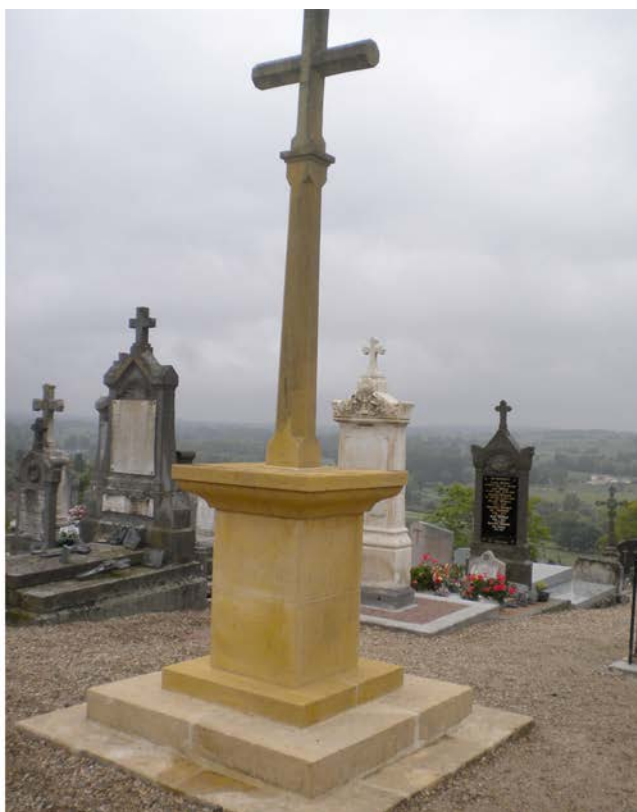
32

Croix située au cœur du cimetière, récemment nettoyée.
Emmarchement de 3 degrés en pierre.
Socle en pierre jaune sous tablette.
Fût octogonal sur dé court.
Croix octogonale en pierre.

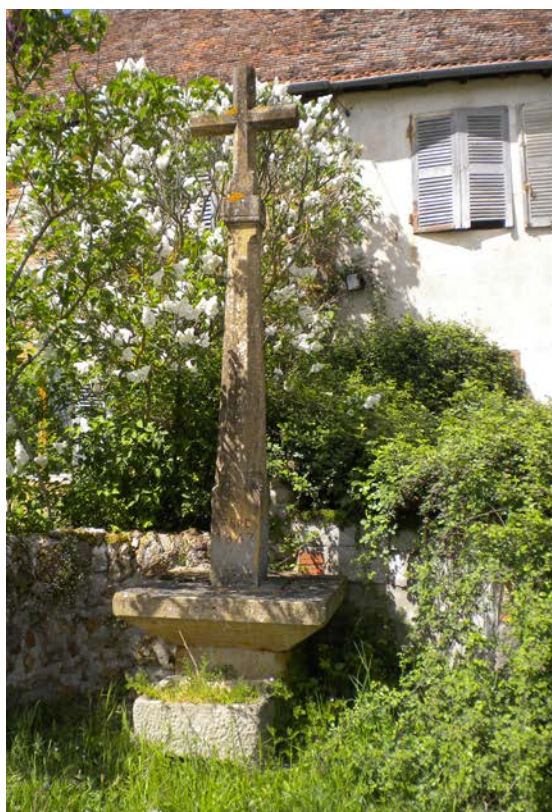
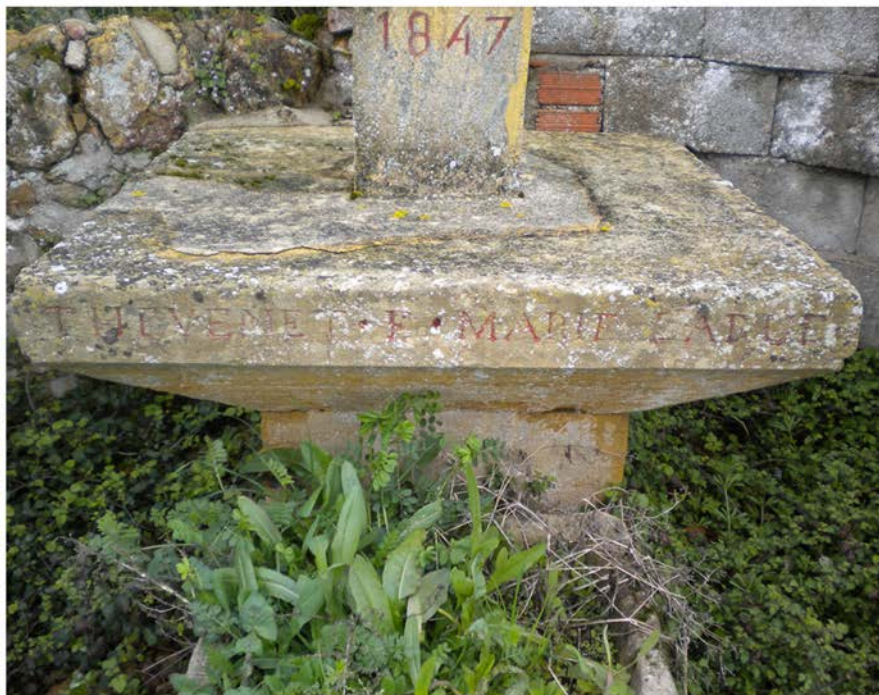
33

Croix située dans le creux d'un mur, devant des habitations. Le mur a été repris/reconstruit par des propriétaires différents et le traitement des deux parties est très différent : pierres jointes au ciment grossier d'un côté et parpaing en ciment de l'autre. Le changement d'échelle et l'hétérogénéité des traitements ne met pas en valeur la croix. Végétation très présente. Jardinière. Socle en pierre sous tablette gravée « Thevenet F. Marie Larue ».

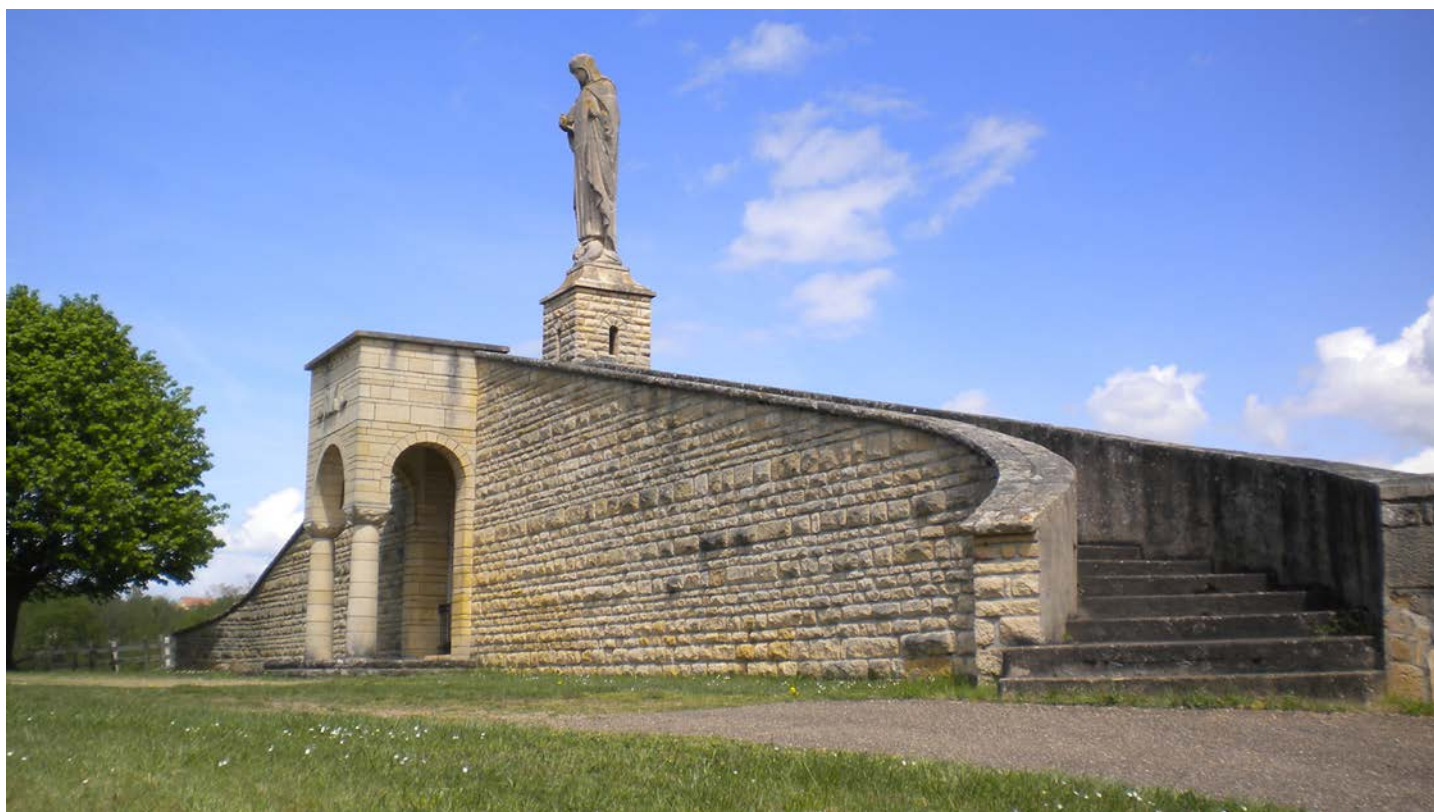
34

Ouvrage imposant au regard des autres ouvrages de petit patrimoine. Très visible dans le paysage du village. Haut mur en pierres maçonnées abritant une chapelle dont le fronton est sculpté du mot « pax ». Surmonté d'une haute statue de la Vierge. Un escalier de chaque côté permet d'accéder aux pieds de la Madone.

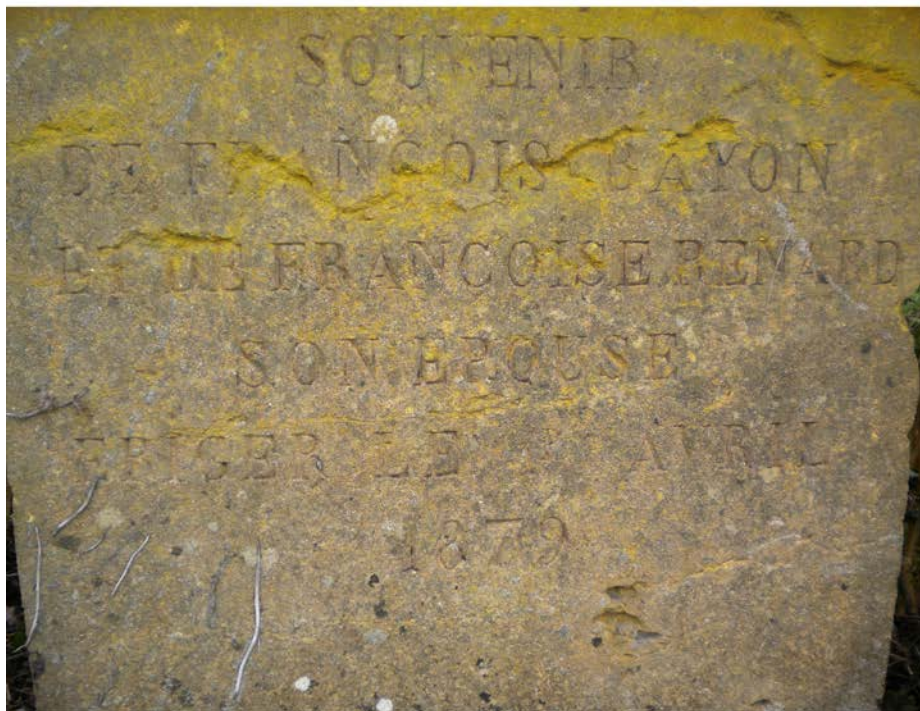
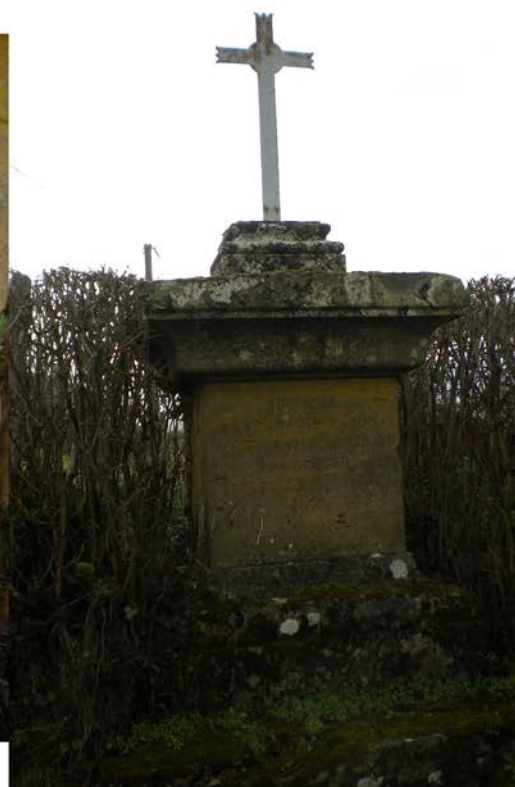
35

Croix en pierre.

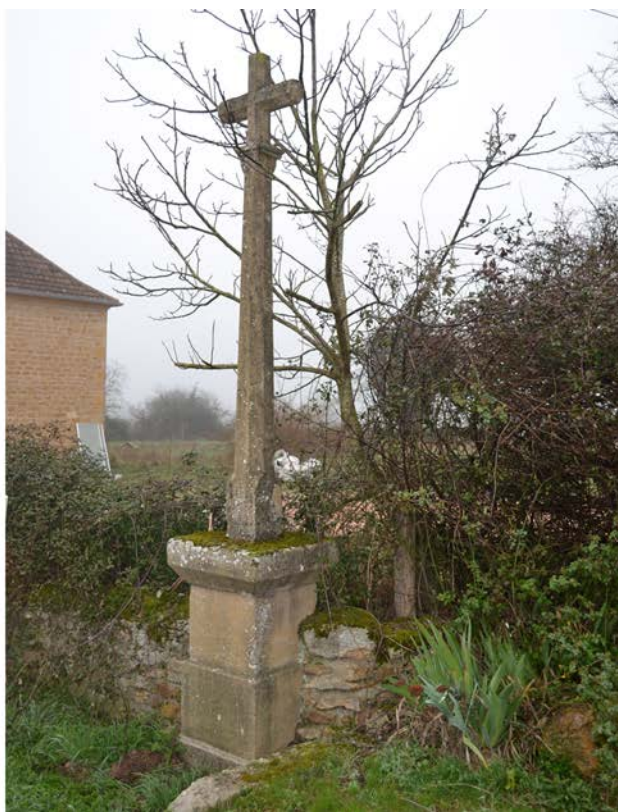
36

Croix de chemin située dans un muret de pierre et contre une haie. Ouvrage tout en pierre.
Socle en pierre quadrangulaire sous tablette comportant de nombreuses mousses.
Fût octogonal sur dé arrondi.
Croix octogonale simple en pierre.

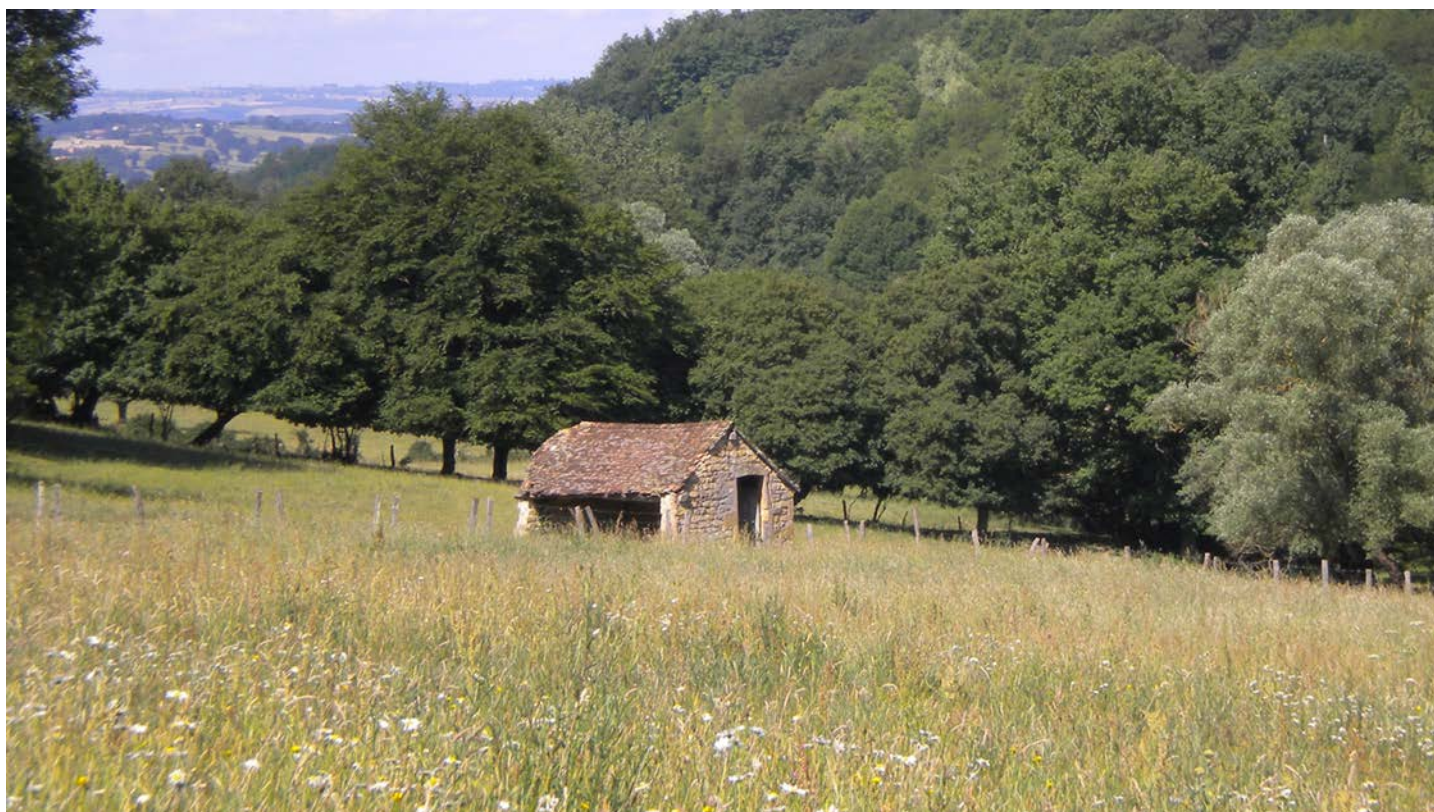
Lavoir situé au milieu des prés.
Bâtiment rectangulaire fermé sur trois côtés et ouvert sur le quatrième. Une porte sur le pignon. Murs en pierres maçonneries et encadrements d'ouvertures en pierres de taille.
Toiture deux pans en petites tuiles plates en très mauvais état.
Impossible de voir le bassin.
Lieu charmant sur le coteau d'un vallon.

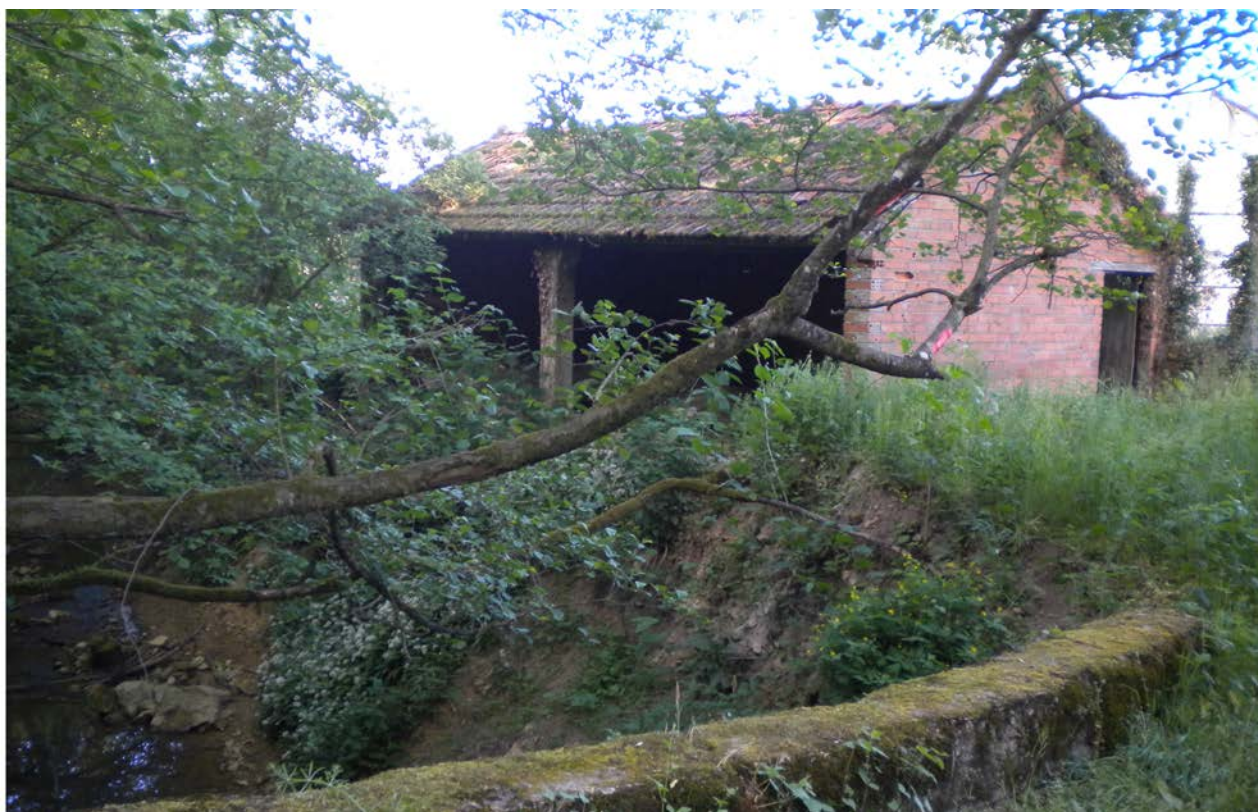
Lavoir situé en bord de route, vers la rivière.
Bâtiment rectangulaire fermé sur trois côtés. Murs en briques. Un poteau en pierre (ou ciment) sur le quatrième côté ouvert.
Une porte pleine en bois avec linteau en bois, sur le pignon permet d'accéder à l'intérieur de l'édifice.
Toiture deux pans en tuiles mécaniques.
Alimentation en eau par pompage.
Bassin et pierres de lavage en bon état.

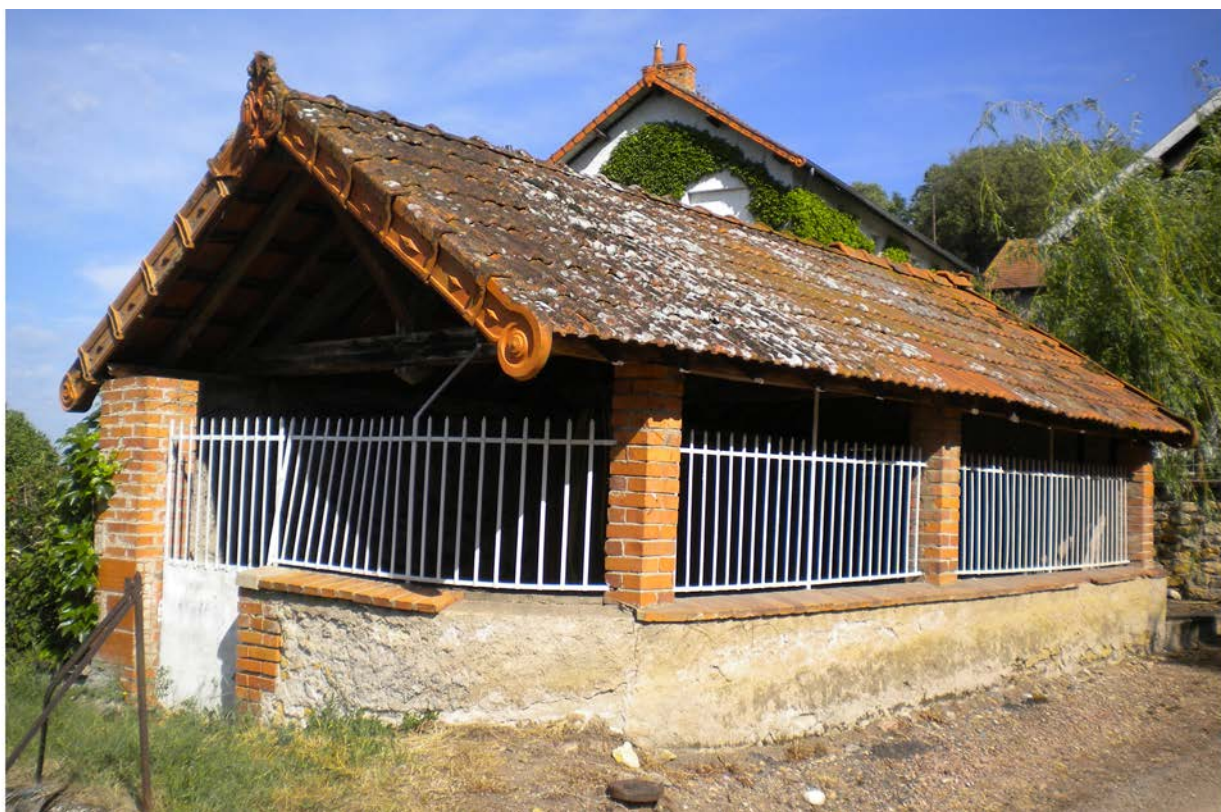
Lavoir situé en bord de route.
Bâtiment rectangulaire à l'angle arrondi côté route.
Fermé par des murs sur deux côtés. Un muret surmonté de poteaux en briques sur les deux autres côtés, fermé par des grilles peintes en blanc. Couvertines en terres cuites dont certaines manquantes.
Toiture deux pans et bandes de rives en tuiles mécaniques.
Bassin en pierre en bon état. Alimentation par pompe.
Une porte métallique permet d'accéder à l'intérieur.

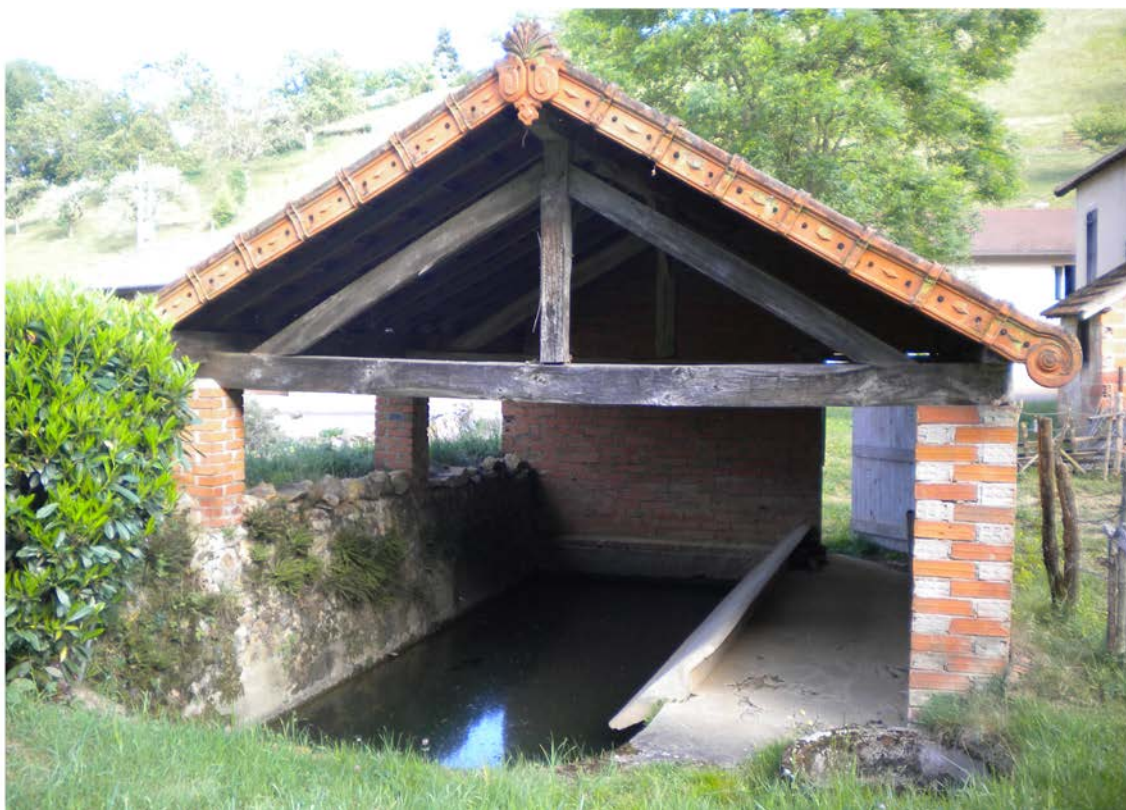
Lavoir très visible depuis la route.

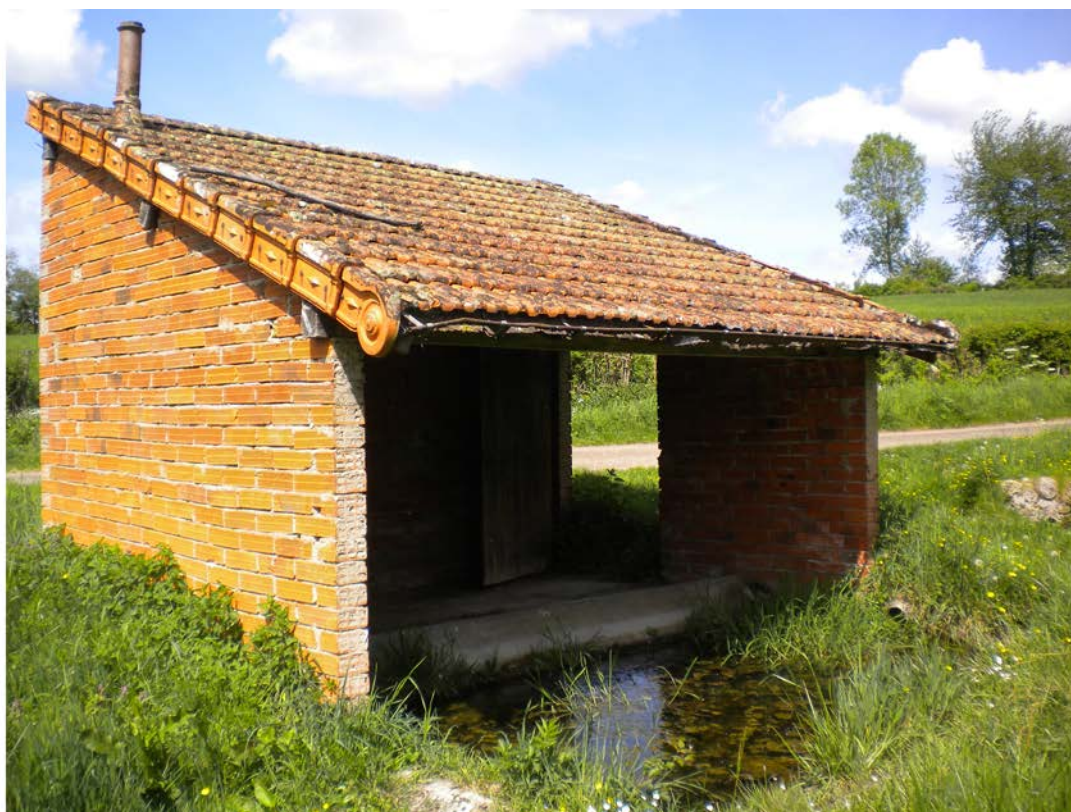
Lavoir très visible depuis l'espace public, situé le long de la route.

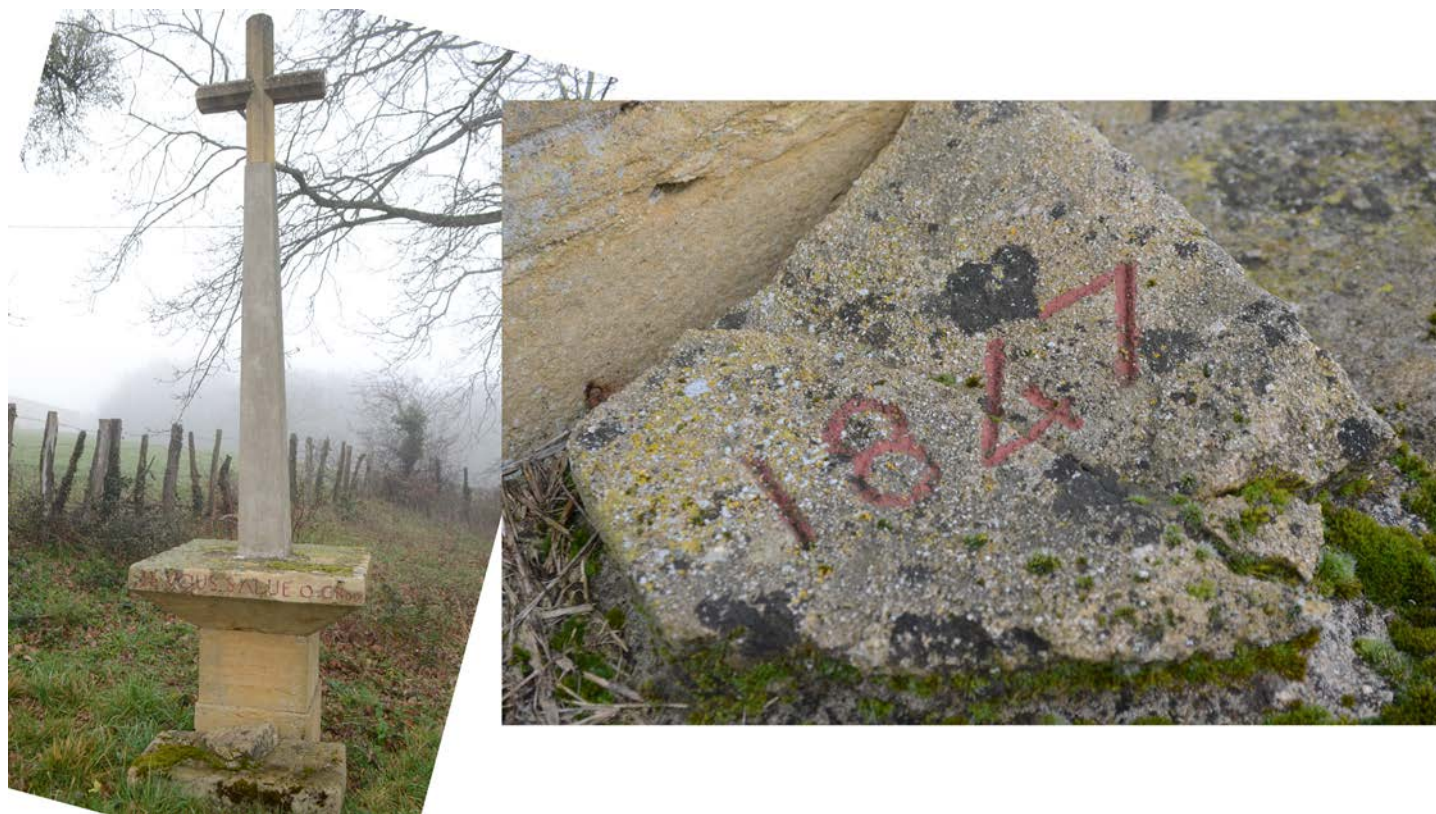
48

Croix très visible, à la croisée de chemins.
Socle en pierre de taille sous tablette saillante gravée,
inscription soulignée de rouge « JE VOUS SALUE O
CROIX ».
