Inventaire du petit patrimoine

OYÉ - Livret 1

Caractéristiques et enjeux du petit patrimoine sur la commune

OYÉ

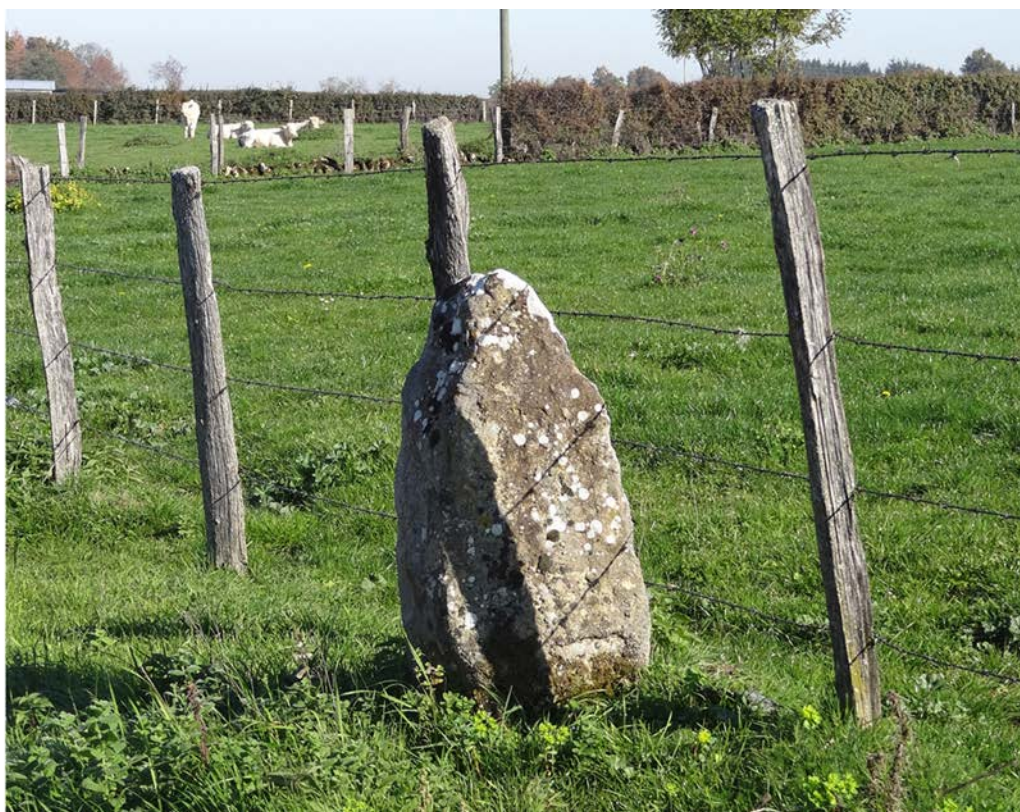
Borne en pierre située sur le bord de route.
Appelée par les locaux borne gallo-romaine.

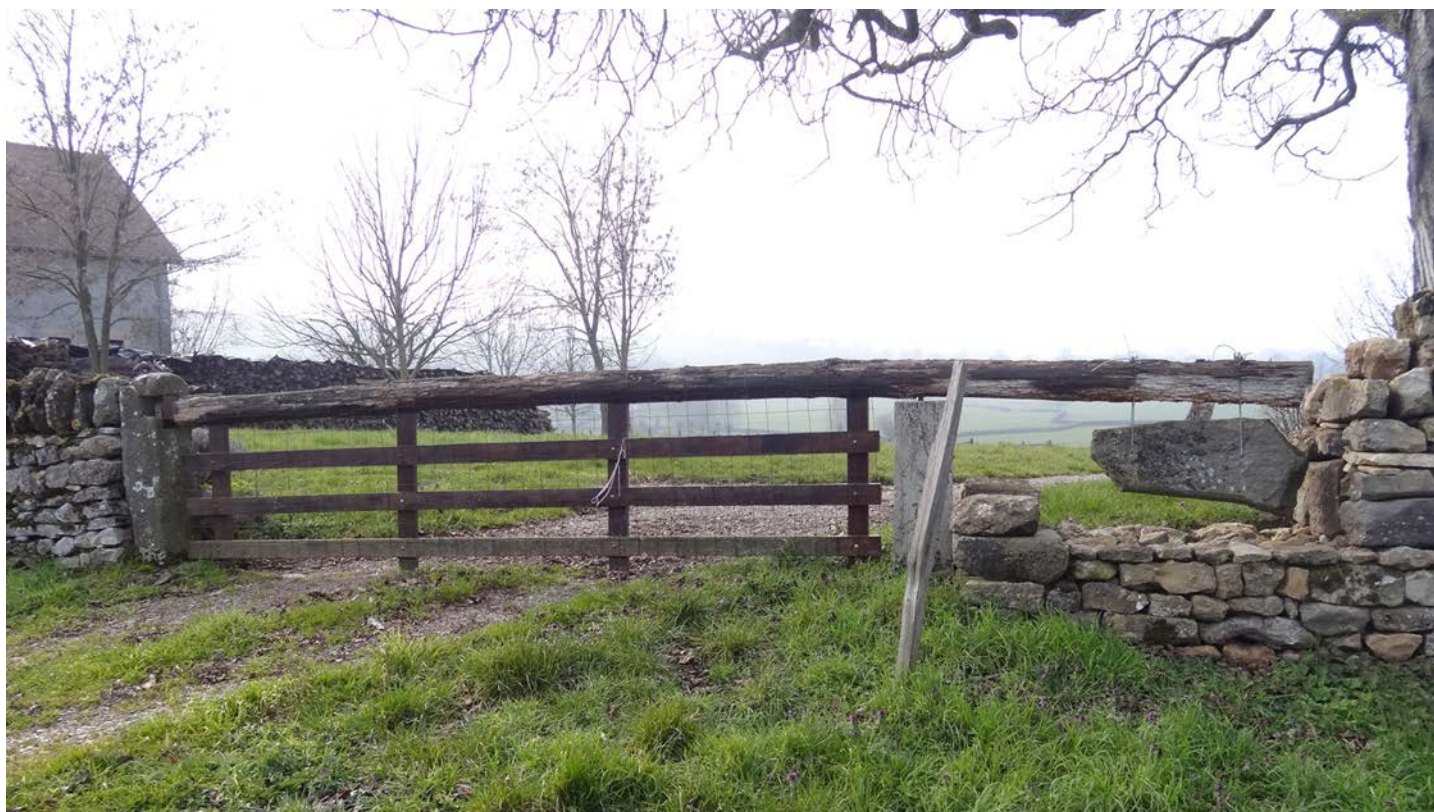
14

« Barrière à gros cul ». Portail en bois. Poutre supérieure fichée dans une borne en pierre et comportant un contrepoids également en pierre à l'extrémité opposée. Système de fermeture de pré utilisée fréquemment aux siècles derniers. Système de contrepoids en pierre pour ouverture facile de la barrière.

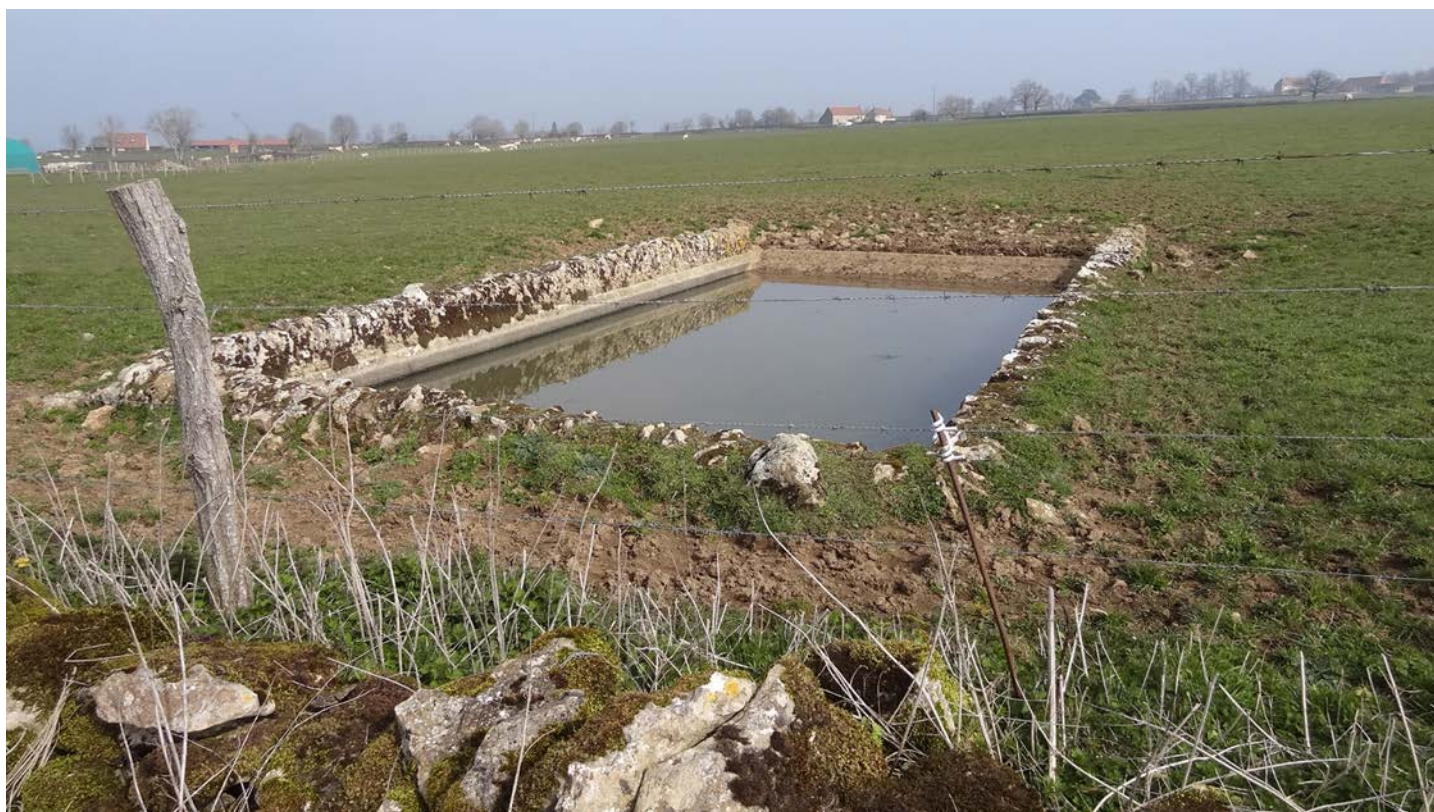
Crot dans un pré, très grande parcelle ouverte.

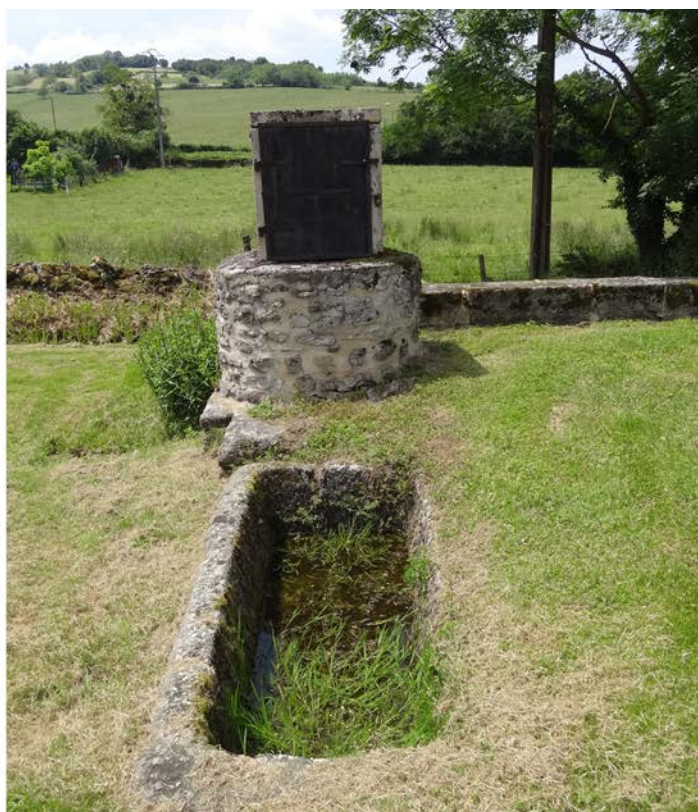
17

Puits en pierre fermé par une porte métallique et auge en pierre taillée enterrée servant sans doute abreuver les bêtes qui venaient paître sur cette place communale. Bel ensemble avec le lavoir d'à côté.

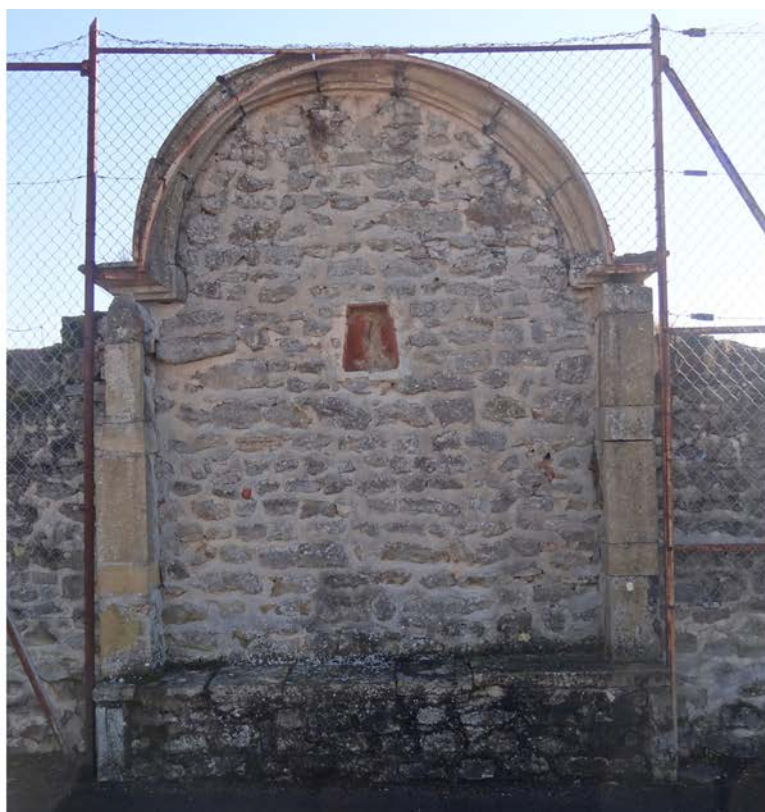
18

Niche dans un mur de pierre arrondi situé dans l'ancien jardin du presbytère.

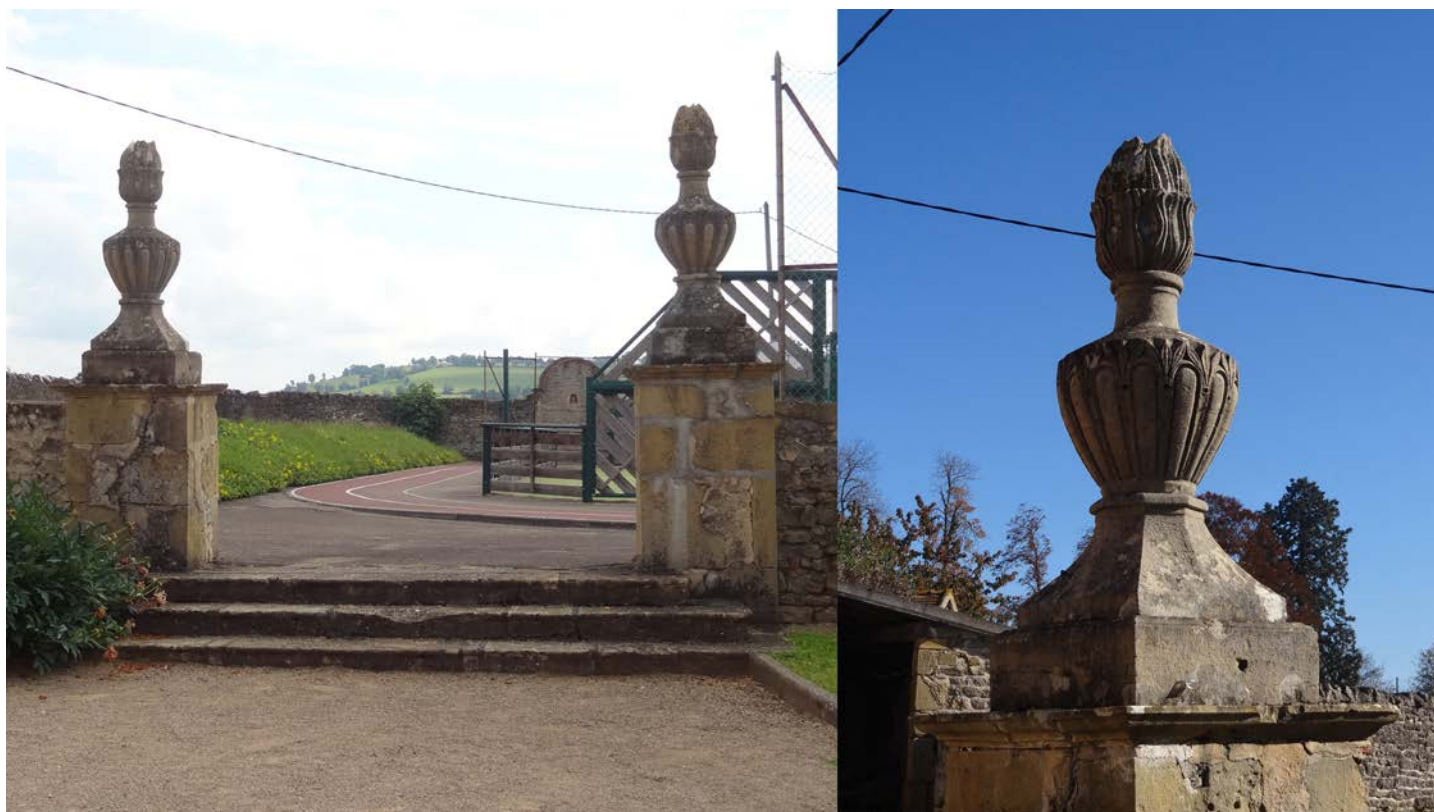
19

Deux pilastres en pierre sculptés, 3 marches en pierre, supports probables d'un ancien portail.

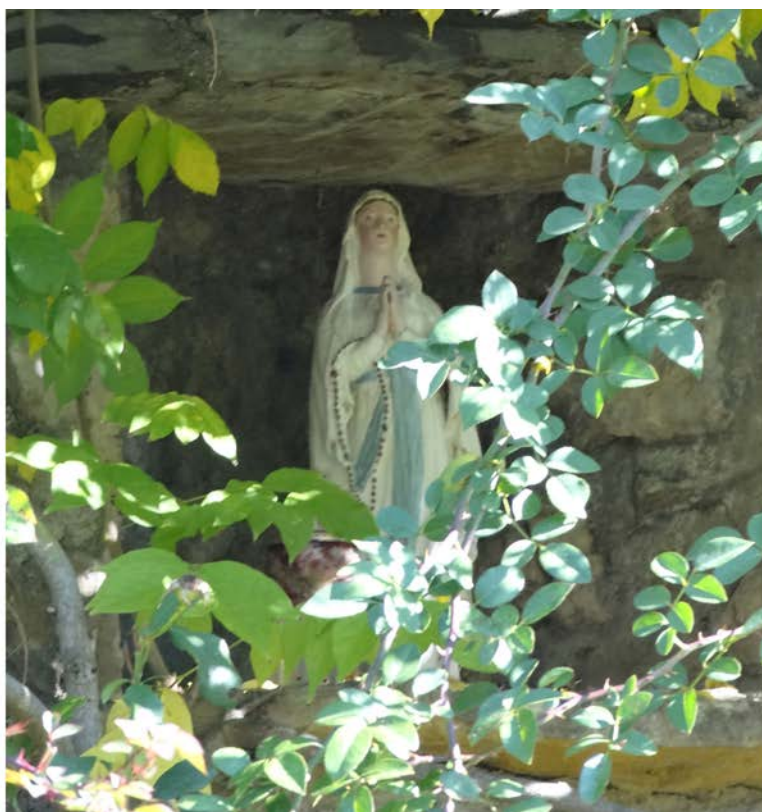
21

Petite statue de la Vierge située la niche d'un mur de soutènement en pierres jointoyées au ciment.

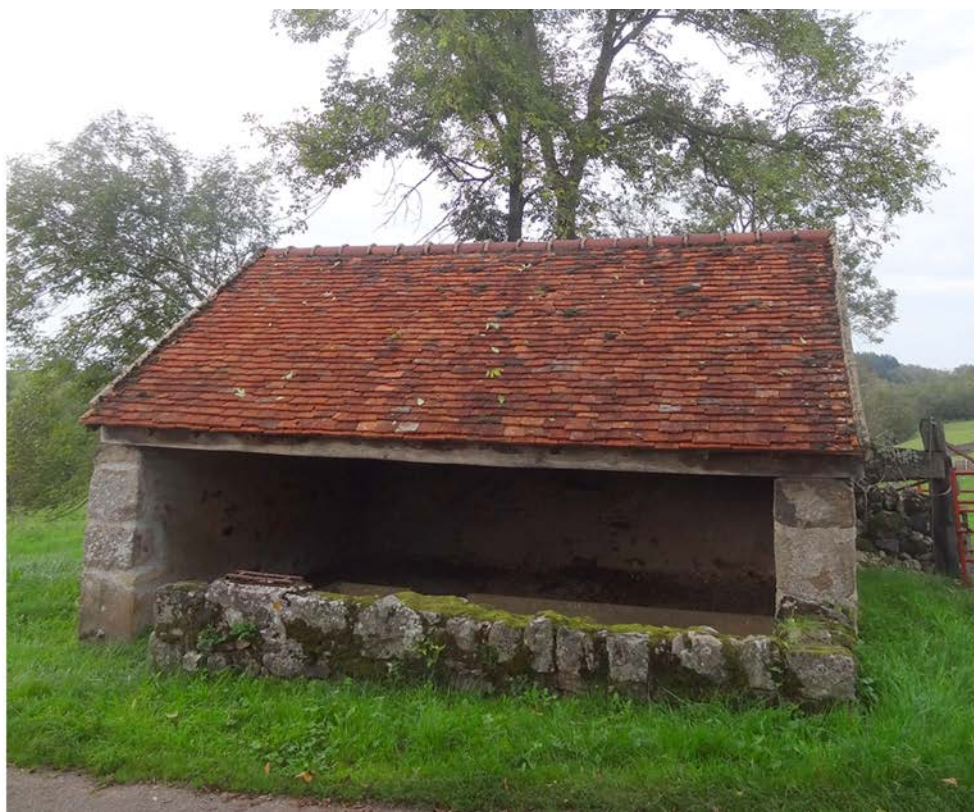
23

Lavoir couvert restauré en 1993. Bien mis en valeur par l'herbe autour de l'ouvrage.

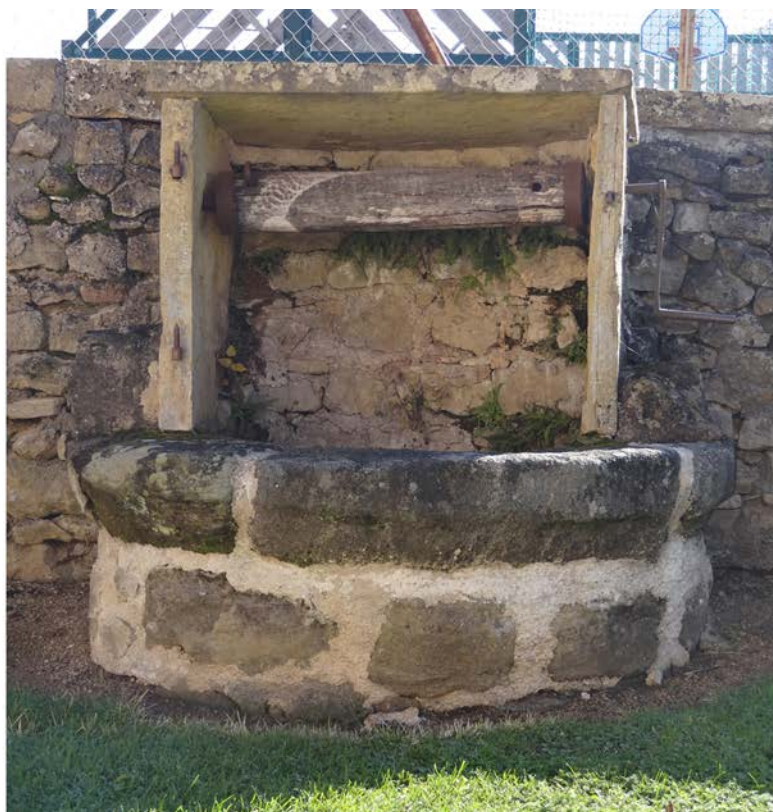
28

Puits semi-circulaire adossé à un mur.
Soubassement en pierre aux joints grossiers.
Margelle en pierre.
Deux pierres latérales comportant encore les gonds métalliques de l'ancienne grille de protection.
Pas de grille de protection.
Tambour et manivelle en place.

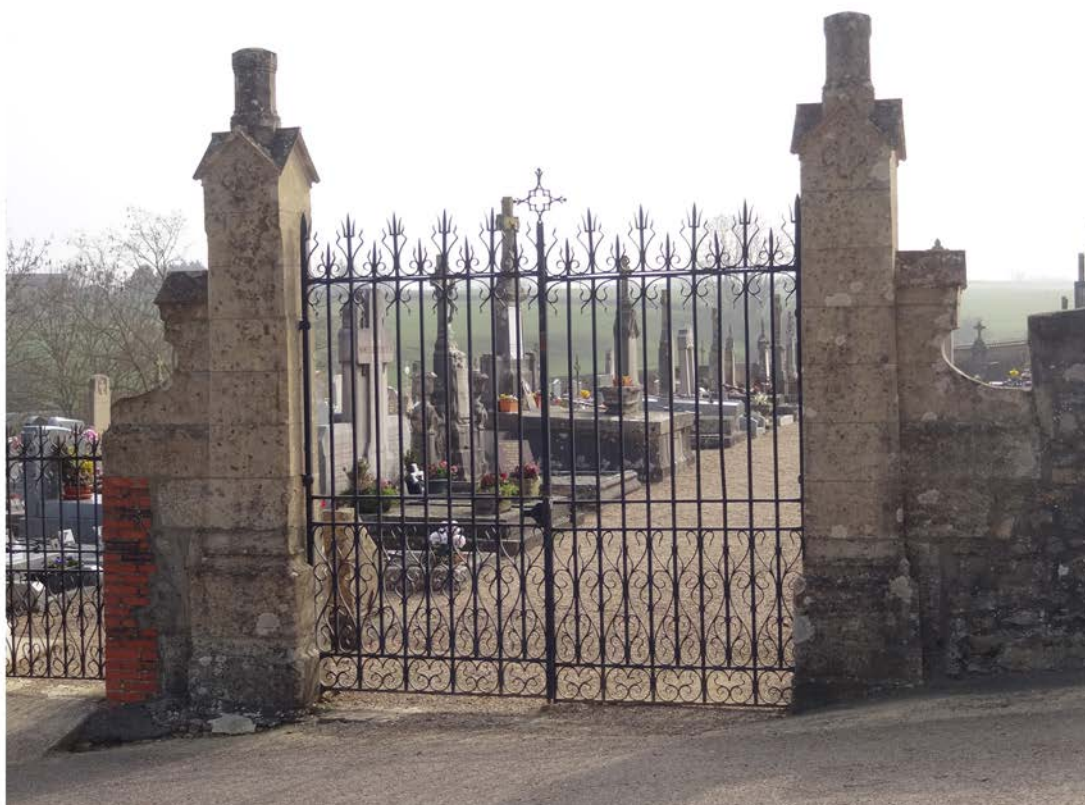
29

Deux pilastres en pierre, très hauts, ornés de croix et servant d'appui au mur de périphérie du cimetière.
Grand portail métallique ouvragé.

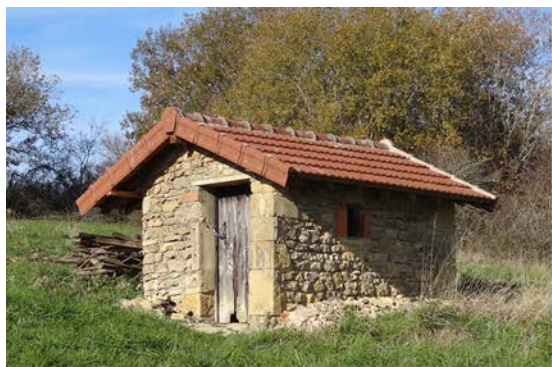
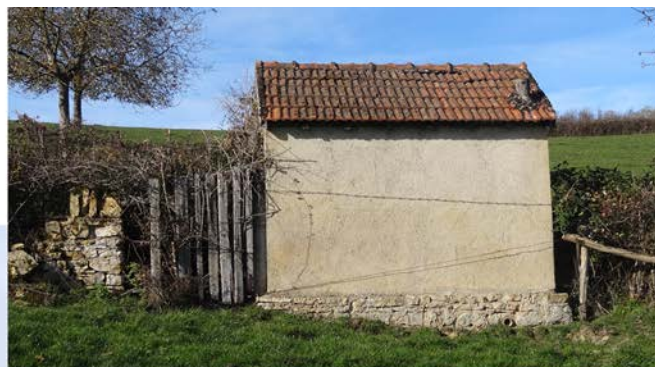
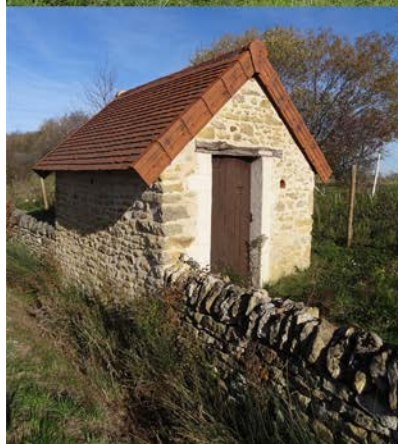
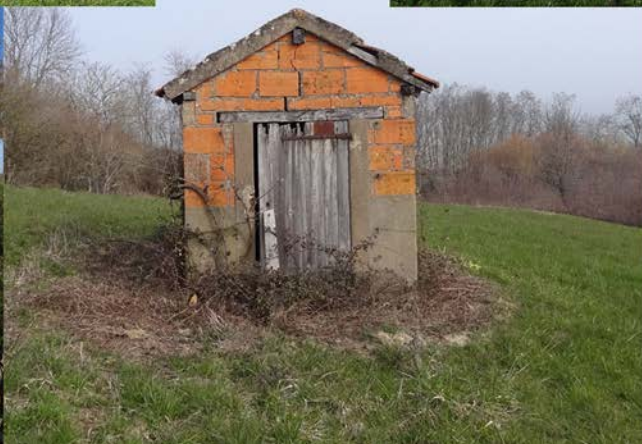
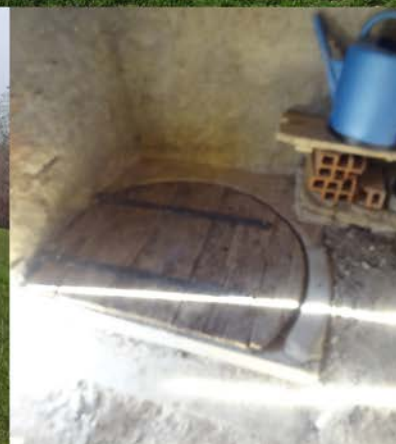
30

Nombreuses cabanes pour la plupart en pierres surmontées de toitures deux pans en tuiles mécaniques. Derniers vestiges d'une activité viticole disparue. Certaines ont été restaurées, d'autres sont restées en l'état.

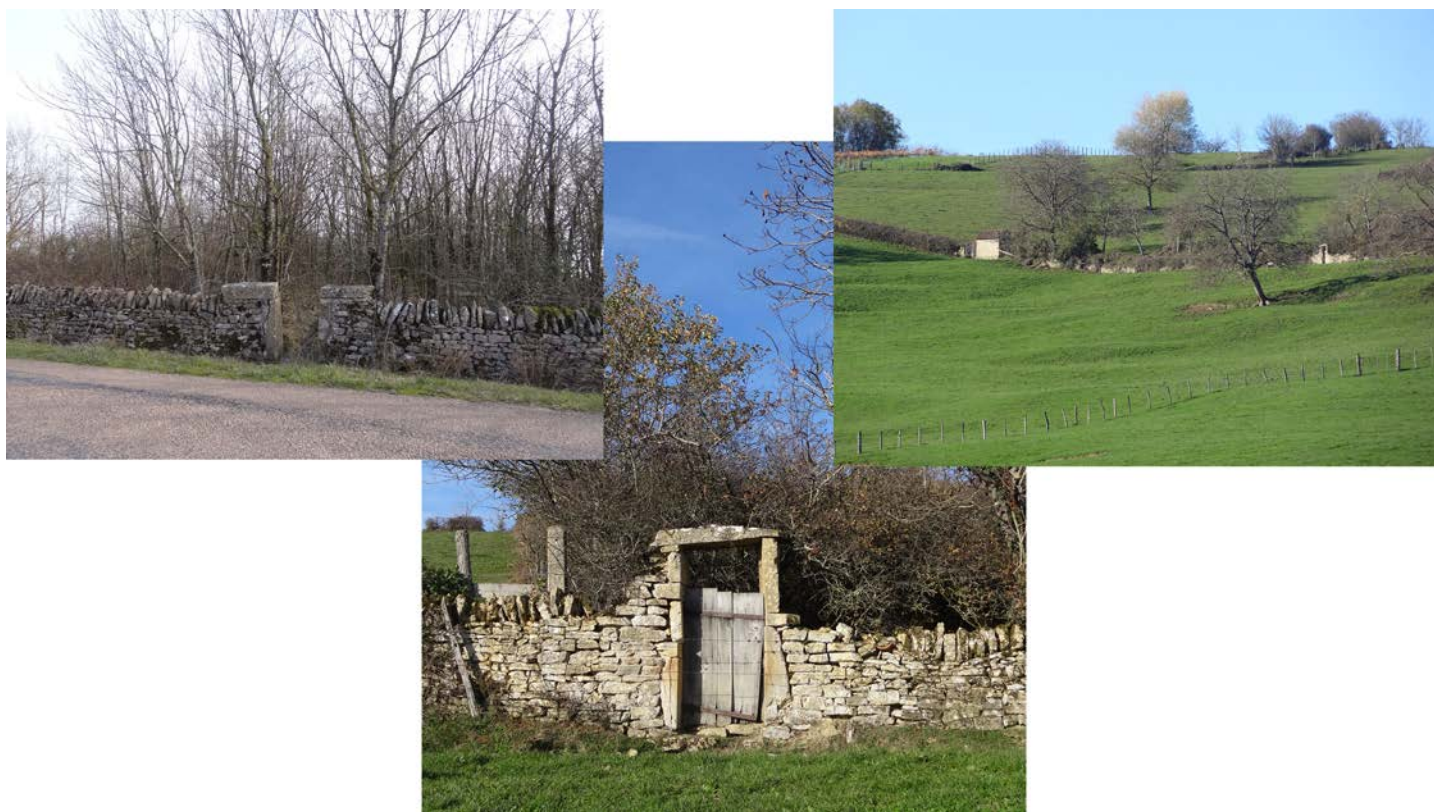
31

Portails composés de jambages en pierre, d'un linteau.
Au milieu d'un pré anciennement en vigne ils donnaient
accès à d'anciens clos viticoles ceints de murs.

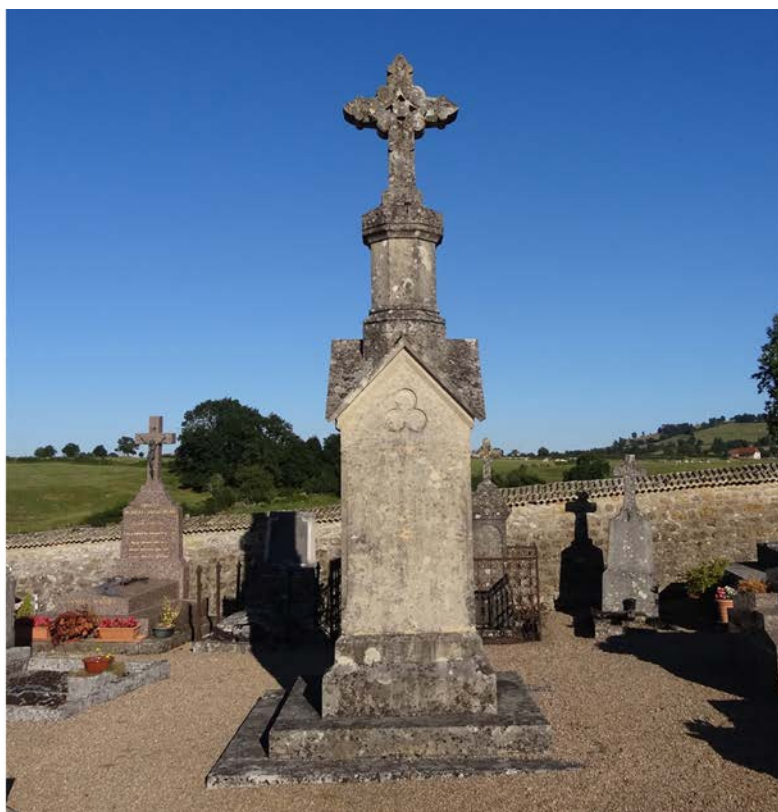
32

Haute croix en pierre située au fond du cimetière, dans la perspective de l'entrée principale. Composée d'éléments assortis aux pilastres de l'entrée.

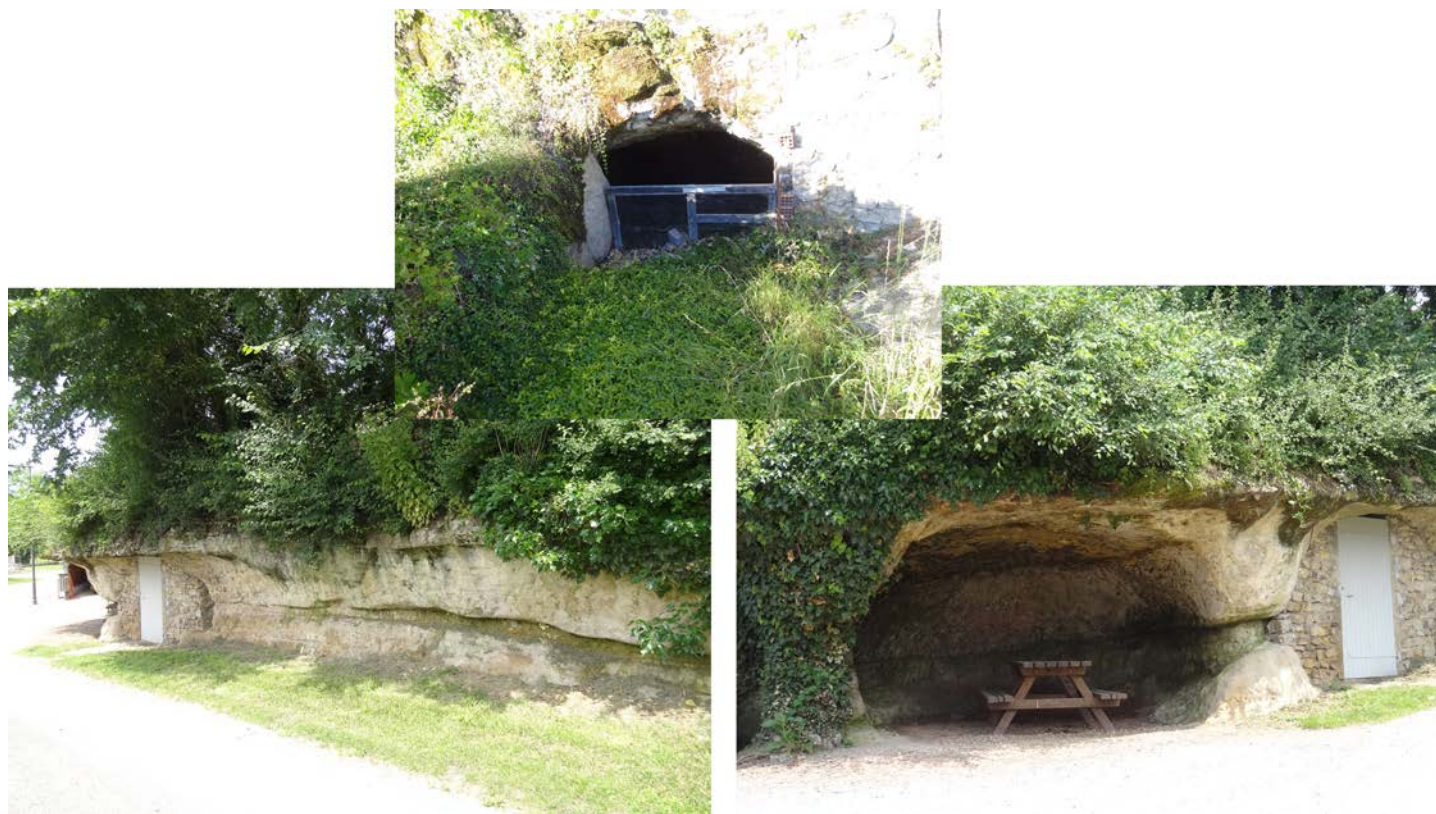
33

À l'entrée du bourg et à proximité du château, éperon rocheux pourvu d'excavations qui servent de caves.

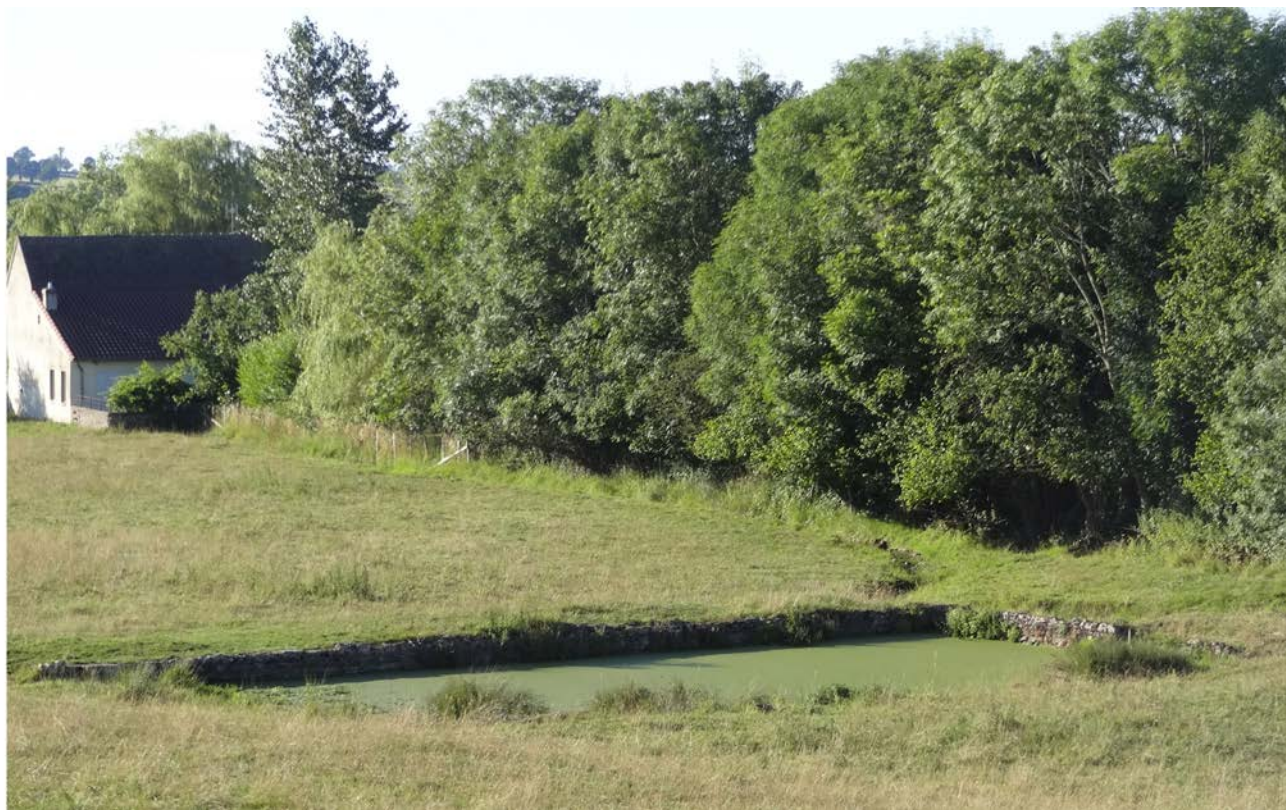
34

Crot en pierre composé de trois côtés fermé par des murets en pierre. Le quatrième constitue un plan incliné permettant l'accès pour les bêtes.
Les murets semblent en partie cimentés.

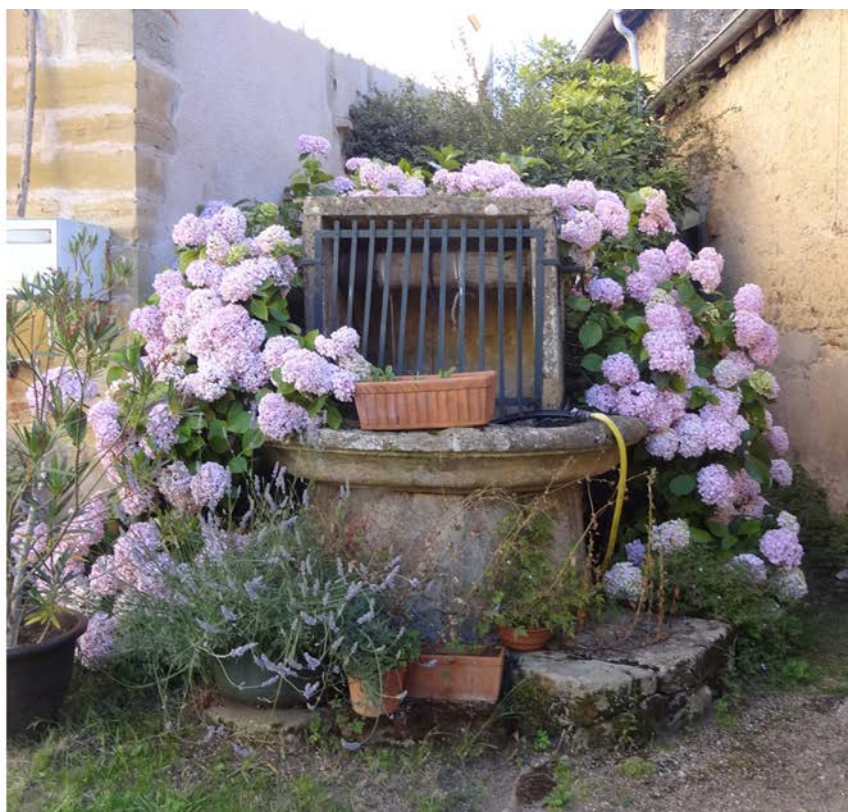
35

Puits entouré de végétation arbustive importante donnant beaucoup de charme.

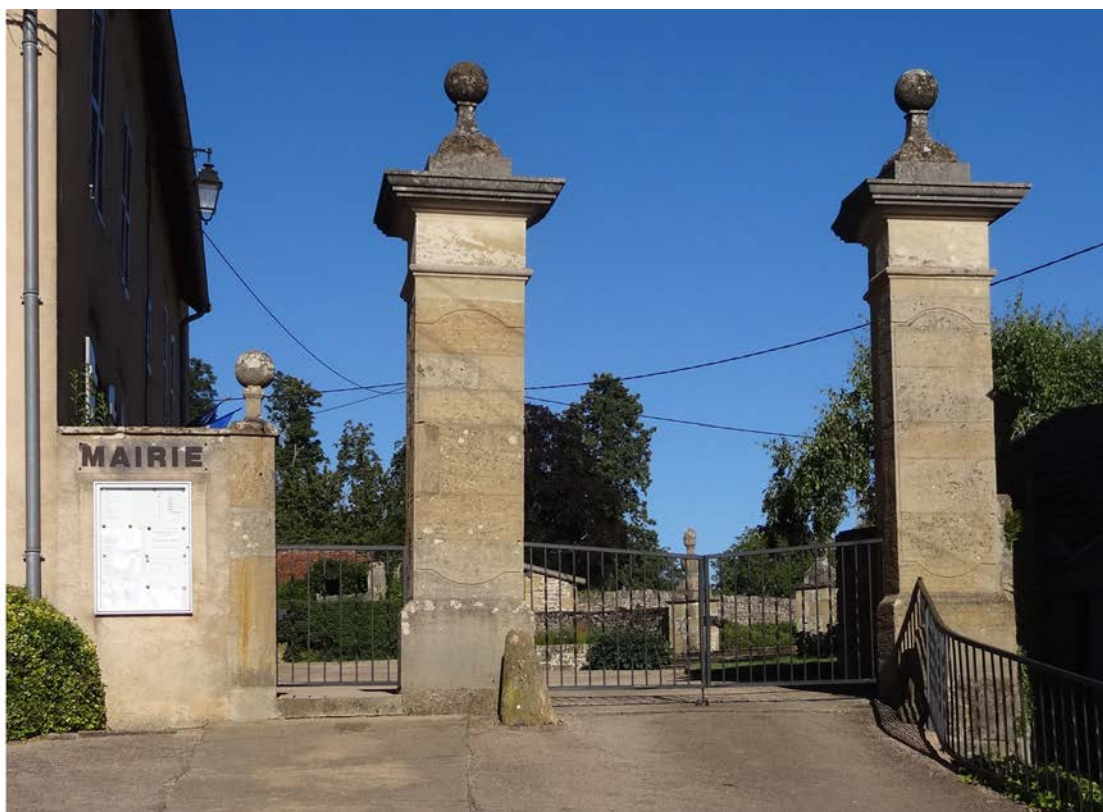
36

Deux pilastres en pierre monumentaux constituait autrefois l'entrée du presbytère avec un chasse-roue de chaque côté de forme conique, de 70 cm de haut. Le portail et le portillon métalliques en place ne sont pas à l'échelle des ouvrages en pierre.

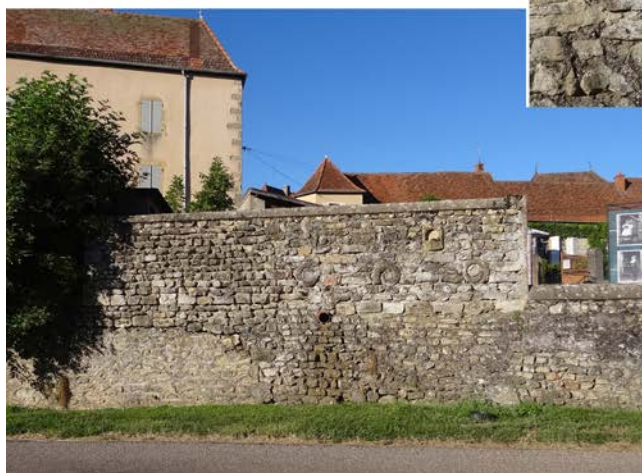
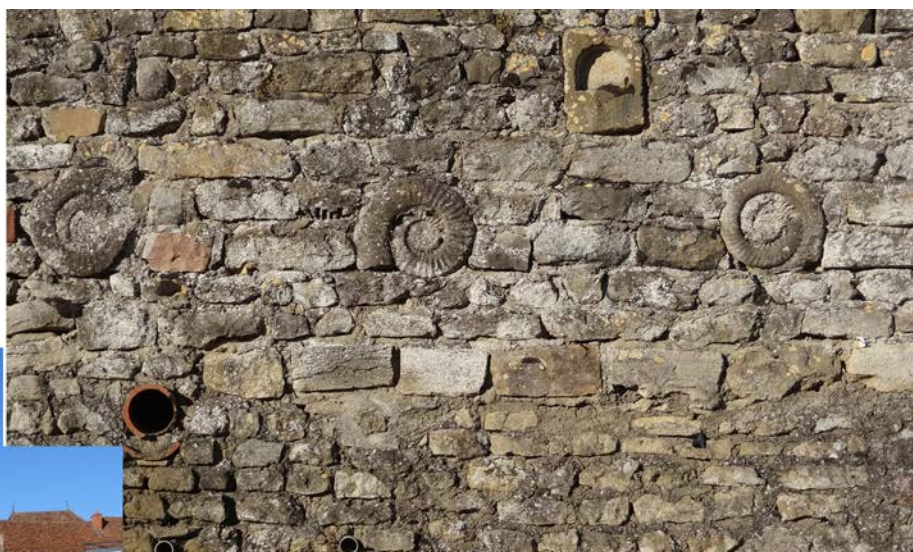
37

Mur en pierre au coeur du village dans lequel ont été incorporés trois fossiles et une niche.

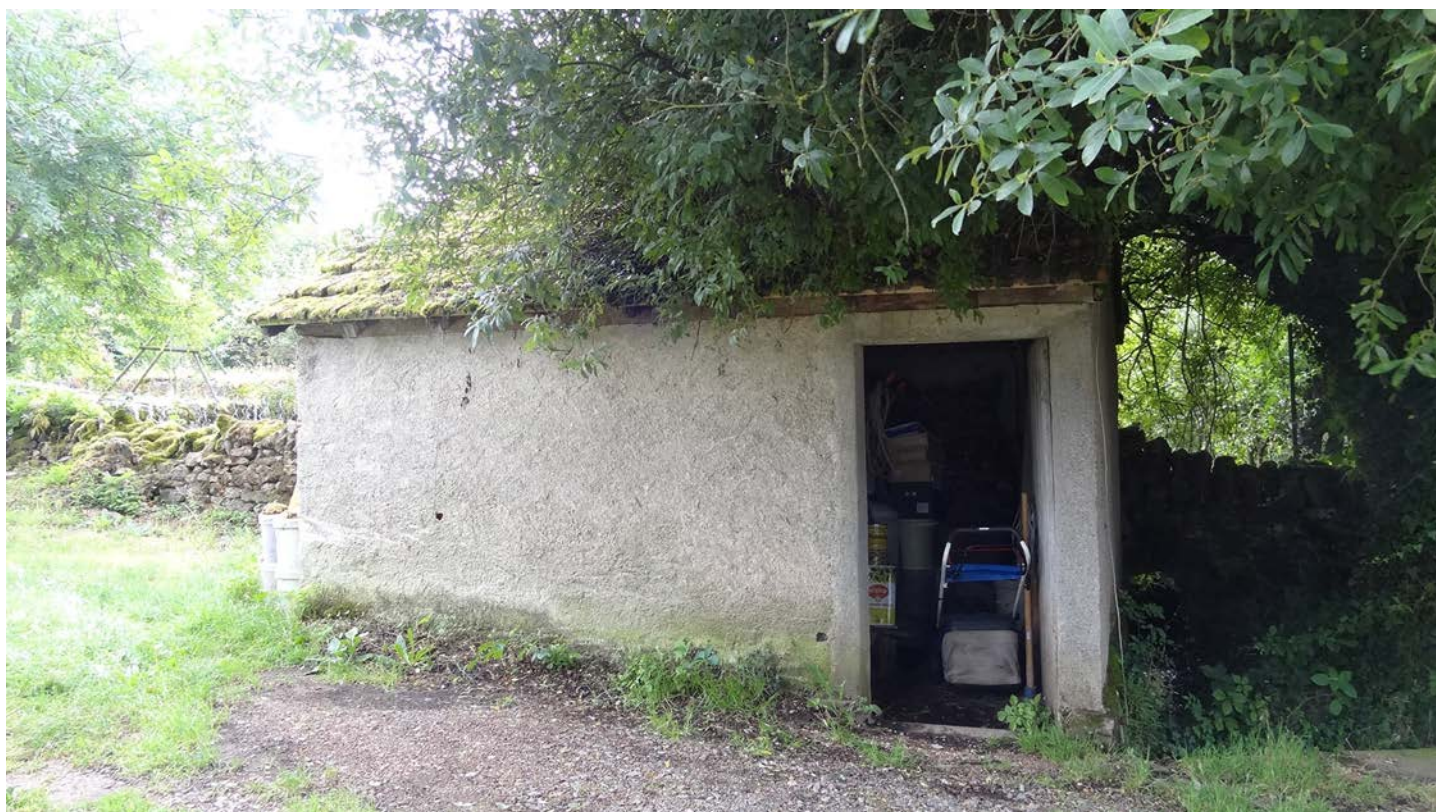
38

Ancien lavoir aujourd'hui utilisé en cabane de stockage et de rangement, couverte par un toit de tuile, fermée par une porte en bois. Plus d'eau dans ce lavoir, la source a été détournée.
