Inventaire du petit patrimoine

SARRY

Caractéristiques et enjeux du petit patrimoine sur la commune

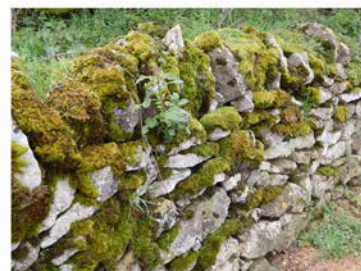
13

La commune est rythmée par de très nombreux murs de pierre sèche : ils marquent les entrées du bourg et des hameaux, soutiennent la terre pour certains, accompagnent d'autres éléments de petit patrimoine, soulignent les limites parcellaires, des entrées monumentales, etc.
