# Inventaire du petit patrimoine

## SAINT-JULIEN-DE-JONZY

**Le repérage et les photographies des ouvrages de cet inventaire** ont été réalisés par les référents communaux.

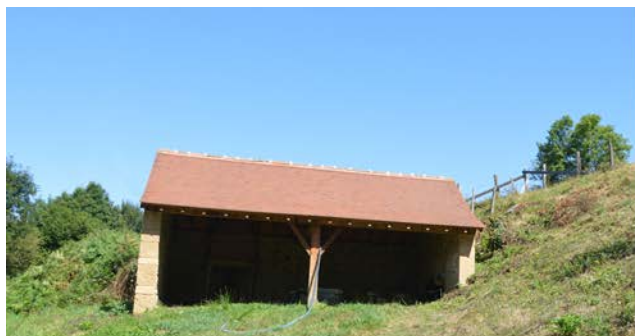
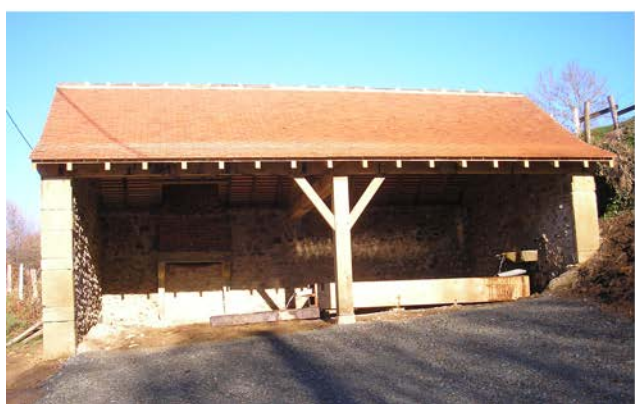
1

Lavoir situé en bord de route communale.  
Lavoir restauré en 2013, inauguré en 2014. Les abords en herbe ont été remplacés par une plateforme en bitume qui dénote avec l'ouvrage. Avant l'aménagement était plus champêtre (voir photos ci-dessus avant et après travaux).

Fermé sur trois côtés par des murs en pierre apparentes. Le quatrième côté est ouvert. Un poteau supporte la charpente.

Toiture deux pans en tuiles plates. Charpente apparente.

Le bassin est composé d'une longue auge en bois dont l'étanchéité n'est pas assurée. Pas de pierres à laver visibles. Le bassin est alimenté par une pierre taillée, située en hauteur sur l'un des murs pignons. Elle est doublée d'un tuyau en PVC peu esthétique.

Cheminée encore présente sur le mur du fond.

Sol en terre battue.

Replanter les abords pour mettre en valeur le lavoir.

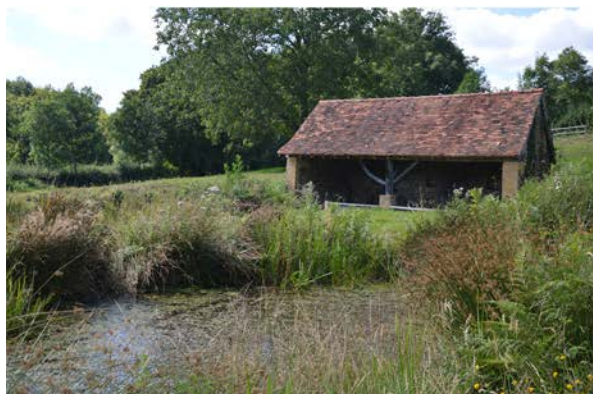
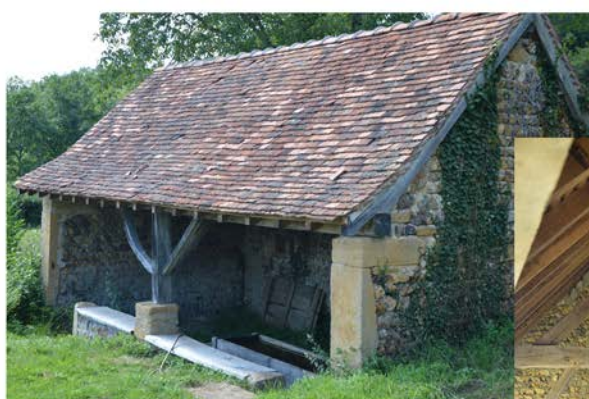
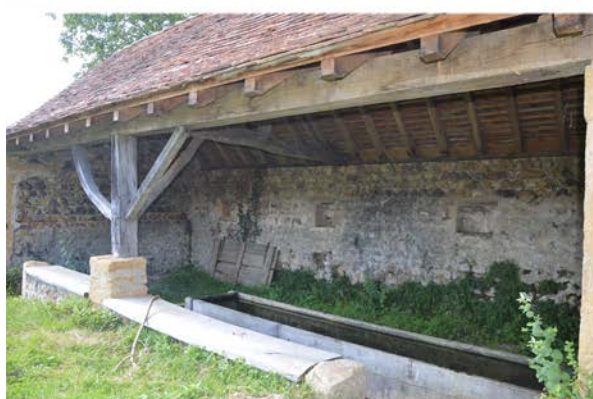
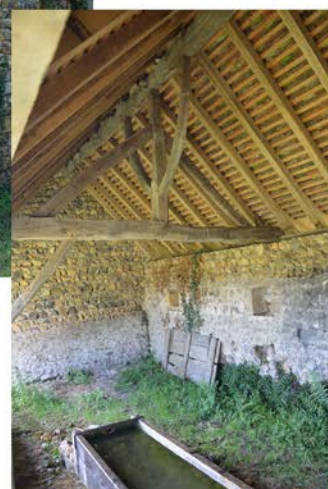
2

Lavoir situé au bout d'un chemin communal, dans un creux occupé par un étang. Semi-enterré sur l'arrière. Lavoir restauré entre 2006 et 2008. Beau lieu champêtre et ouvrage bien mis en valeur.

Fermé sur trois côtés par des murs en pierres apparentes. Reprise des soubassements de murs en ciment. Plusieurs niches dans le mur du fond. Les fougères se développent dans les interstices du mur. Le quatrième côté est ouvert, composé d'un muret supportant un poteau en bois (report de charpente). Le muret est recouvert de deux planches de bois servant d'assise.

Les pignons sont couverts de lierre.

Le bassin est composé d'une longue auge en bois montrant des problèmes d'étanchéité.

La toiture deux pans est couverte de tuiles plates, certaines sont cassées. La charpente visible est neuve. Bandes de rives en bois.

Reprendre et remplacer les tuiles cassées ou déplacées pour assurer la pérennité du toit.

Limitier l'expansion du lierre sur les pignons au risque d'altérer les joints.

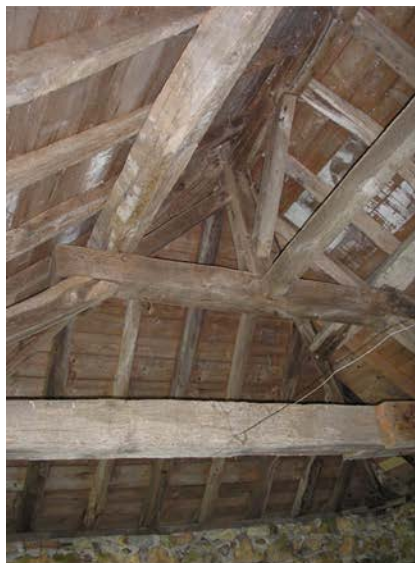
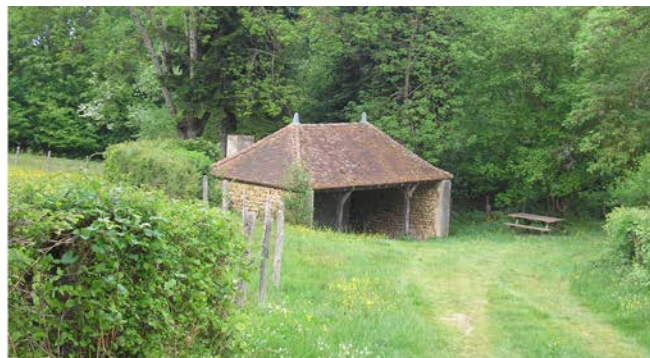
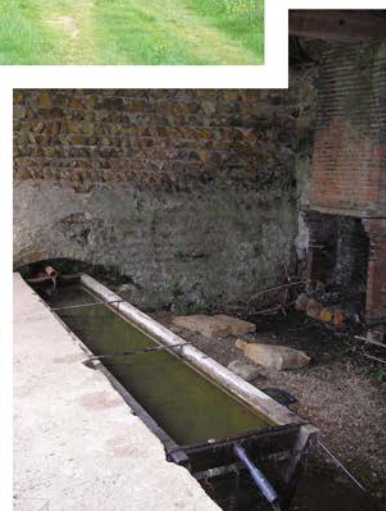
4

Lavoir situé au lieu-dit Jonzy, en contrebas de la D9. Une table de pique-nique y a été installée. Lavoir datant de 1848, restauré en 1988. Inscrit dans la pente, il est semi-enterré sur deux façades.

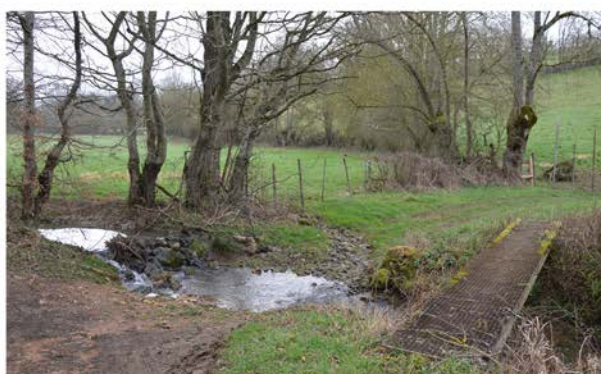
7

Passage à gué doublé d'une passerelle métallique franchissant le ruisseau.

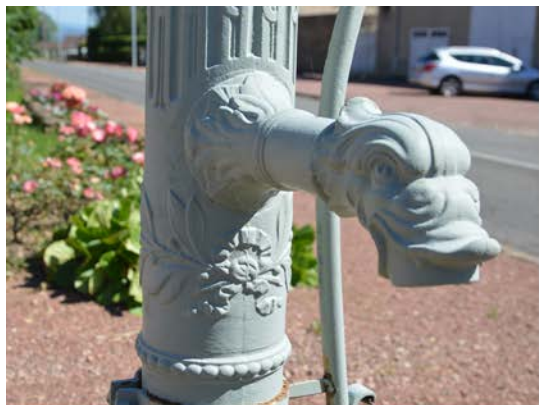
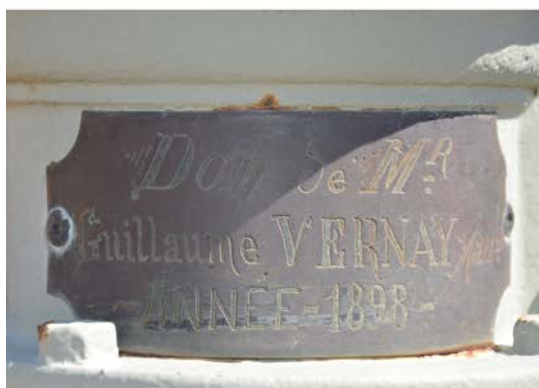
10

Pompe manuelle en fonte située au carrefour de la RD8 et de la rue de la mairie.

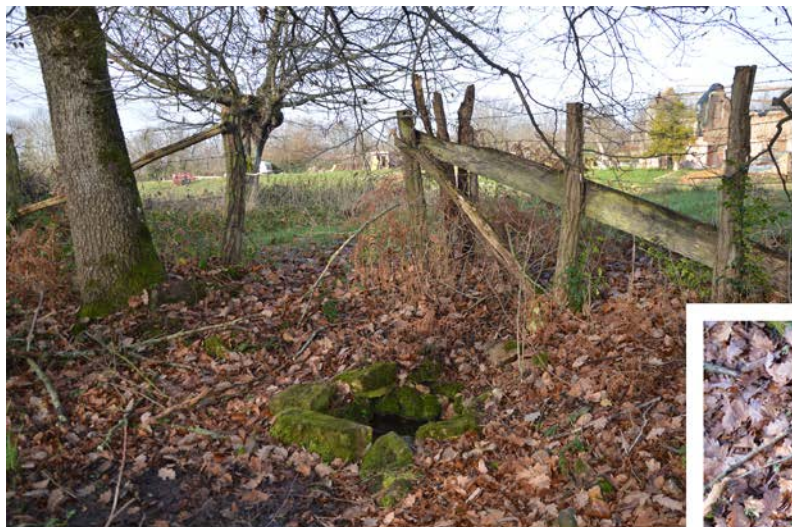
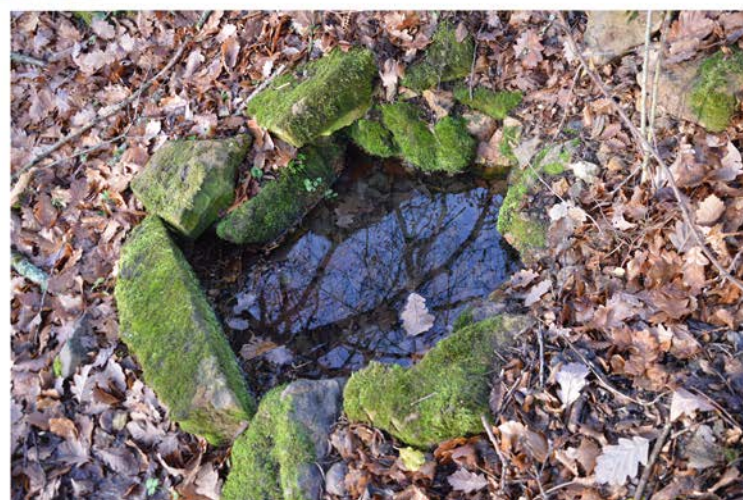
16

Parcelle aménagée avec un petit arboretum, un mirador d'observation et des tables de pique-nique. Résurgence d'une source marquée par quelques pierres moussues, installées en rond.

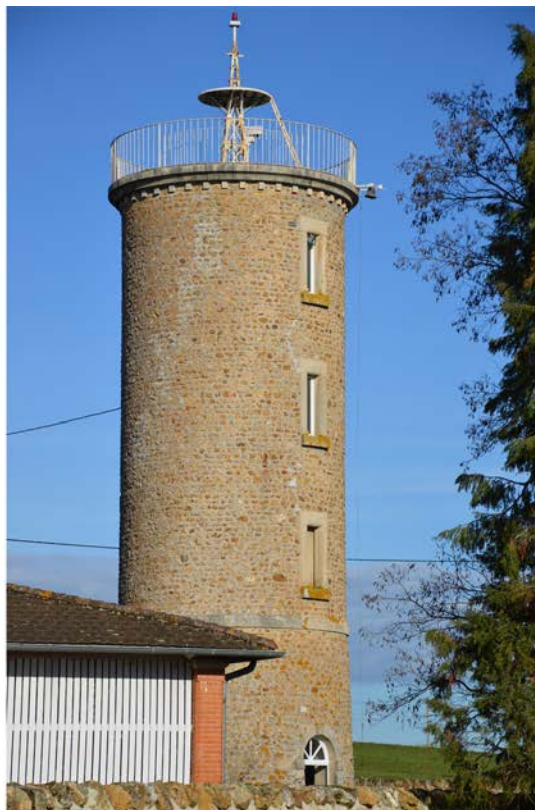
17

Tour de Chuin, château d'eau, en pierres apparentes, couronnée d'une terrasse limitée par un garde-corps métallique.

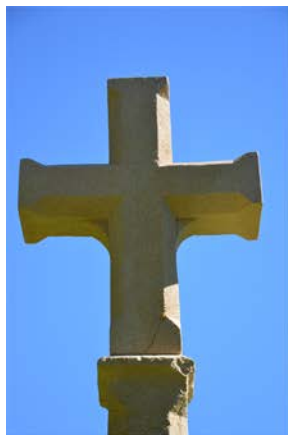
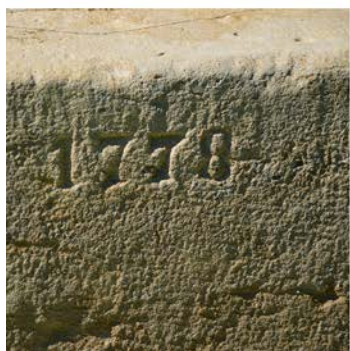
19

Croix de chemin sur dalle en pierre. Environnement naturel.

Haut socle en pierre comportant des fissurations de surface et gravé daté de 1778.

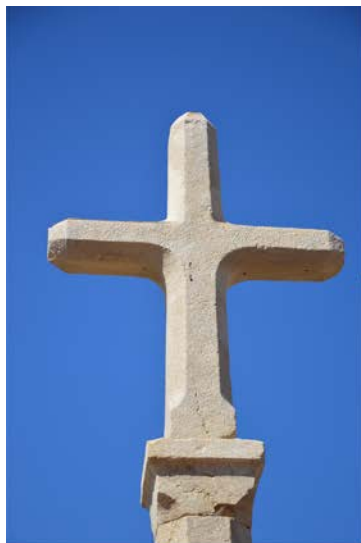
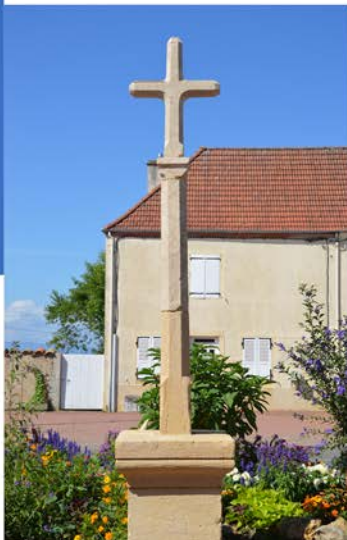
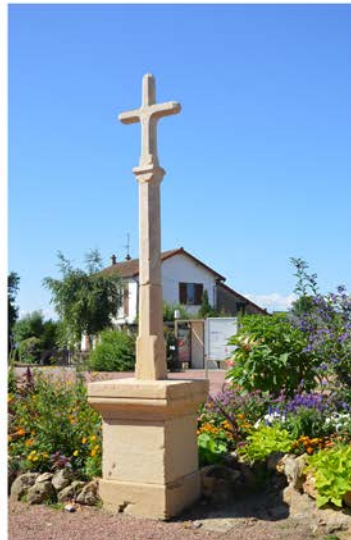
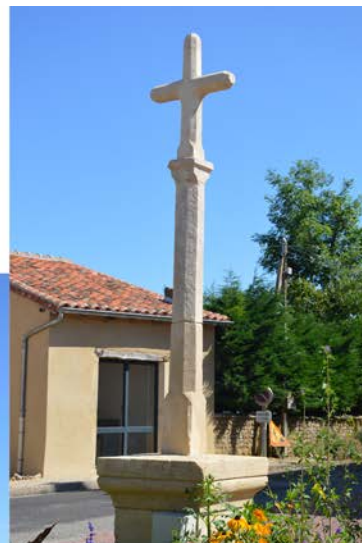
20

Croix du bourg située au carrefour de la rue de l'église et de la rue principale du village. Sur la place centrale. Sablée en 2016.

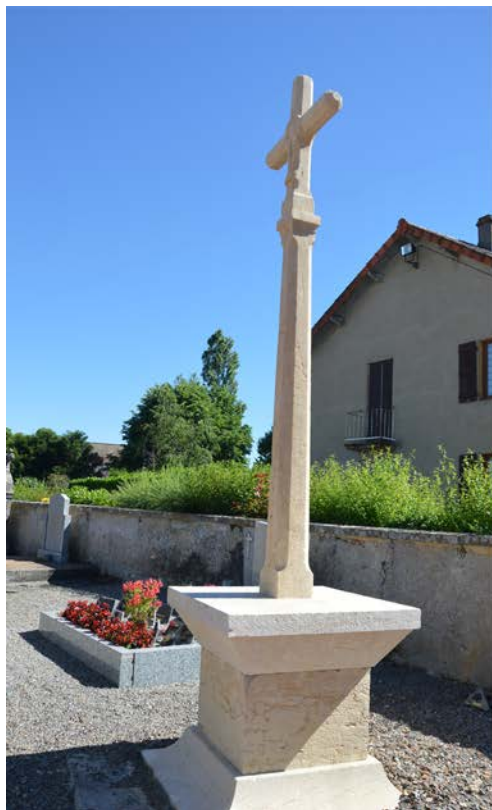
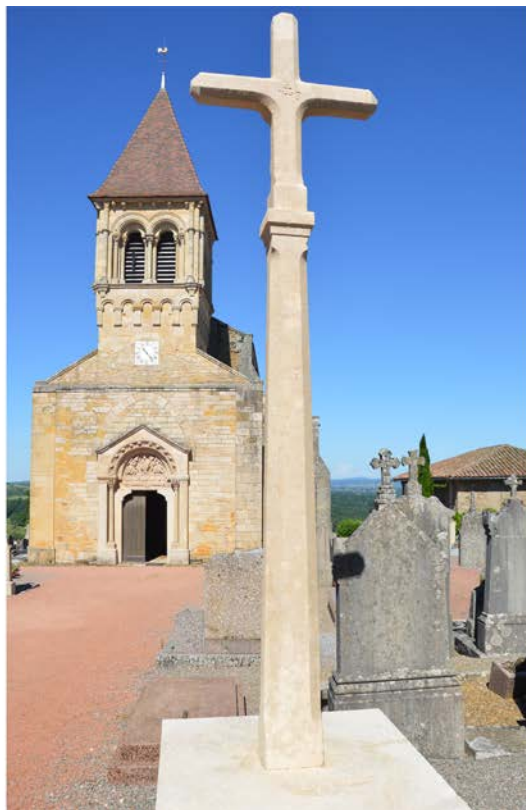
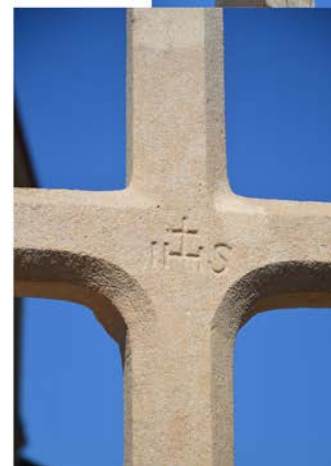
22

Croix située à l'entrée du cimetière, sur le côté de l'allée centrale.

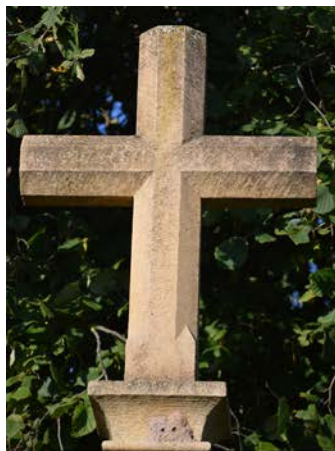
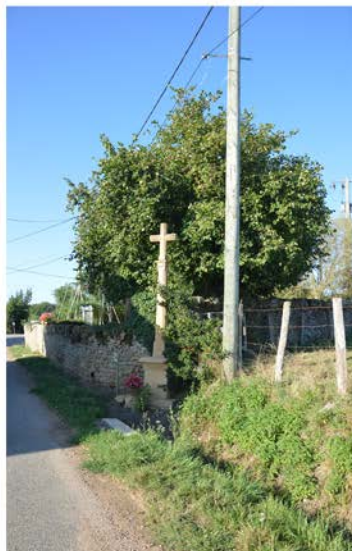
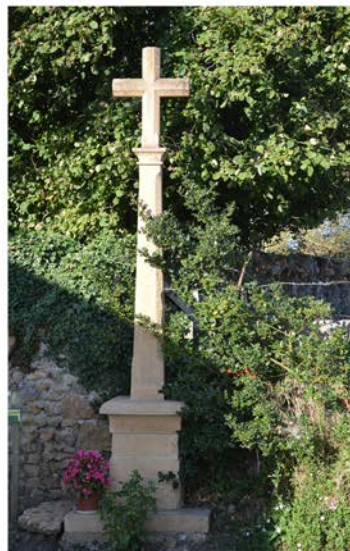
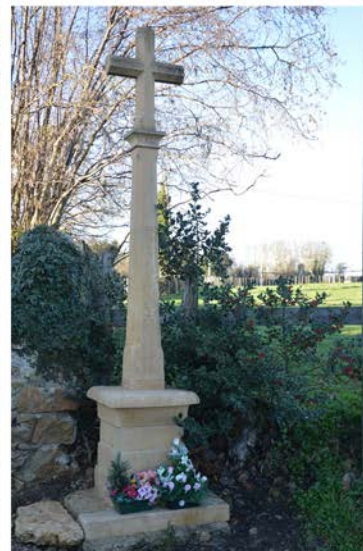
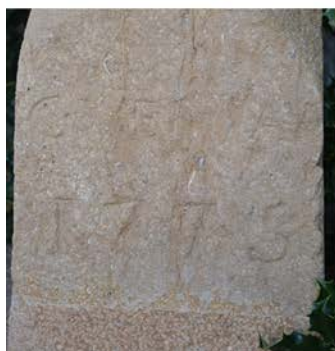
23

Croix située sur le bord de la route, contre le mur d'une propriété privée. Très visible de l'espace public.

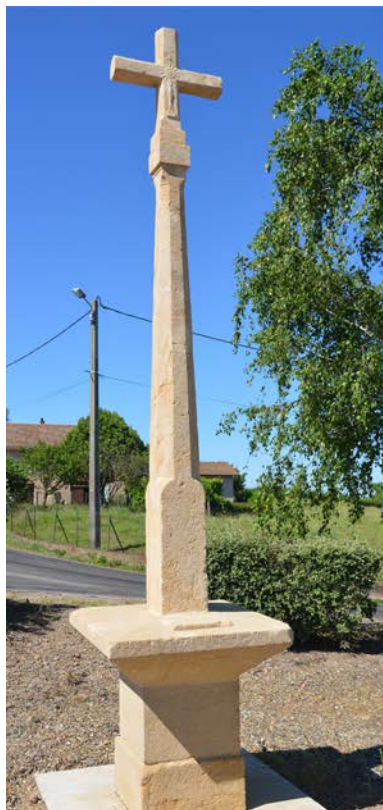
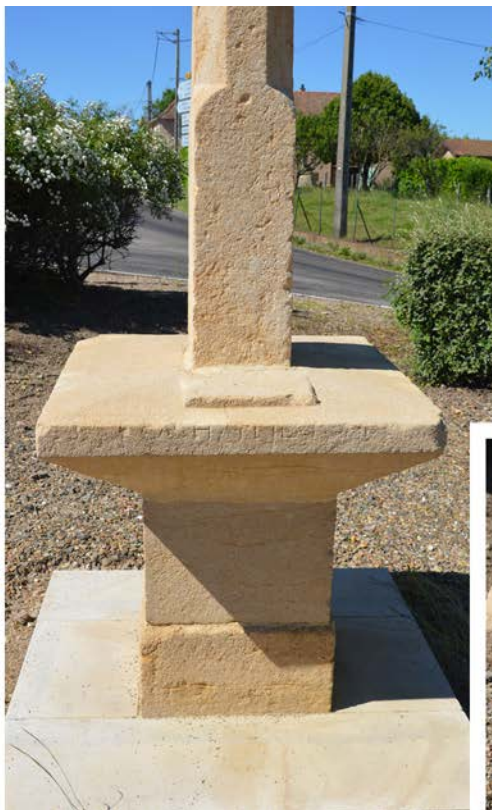
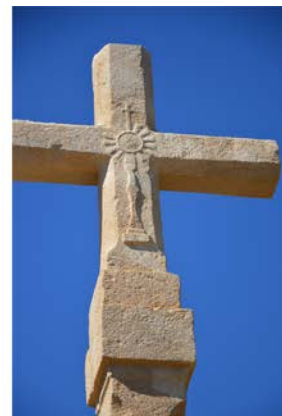
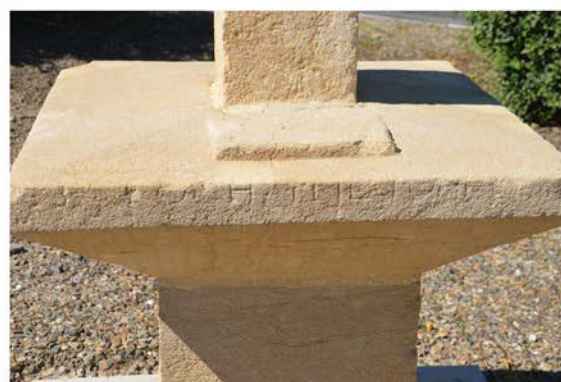
24

Croix des Justices située au bord de la RD8, à la sortie du bourg en direction de Ligny-en-Brionnais. Sablée en 2016.

Inscription illisible semblant être une dégradation contemporaine.

Limiter les branches du sapin pour ne pas apporter de désordres à l'ouvrage et le rendre plus visible.

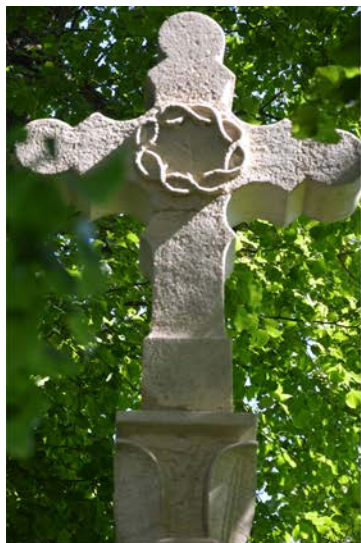
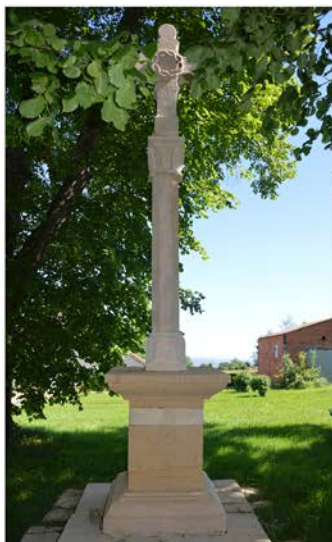
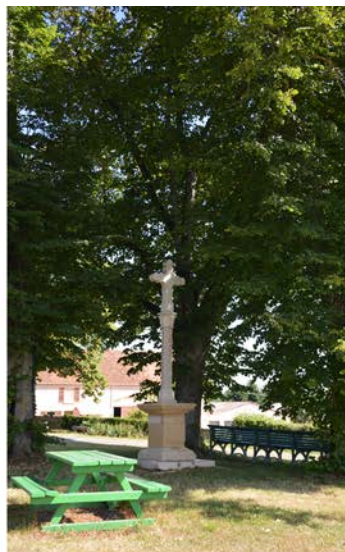
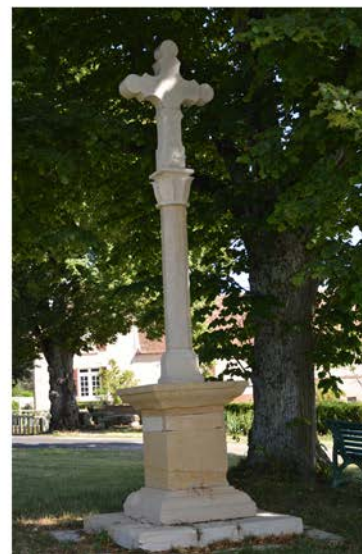
28

Croix située au sud du bourg, place des Tilleuls, sous les arbres.

Sablée en 2016.

Socle quadrangulaire en pierre jaune comportant une reprise sous la tablette saillante.

Fût octogonal en pierre sur dé court *mouluré et pans coupés*.

Chapiteau sculpté de 4 grandes feuilles.

Croix en pierre *aux branches dites échanrées* sculptée au centre d'une couronne d'épines tressée.

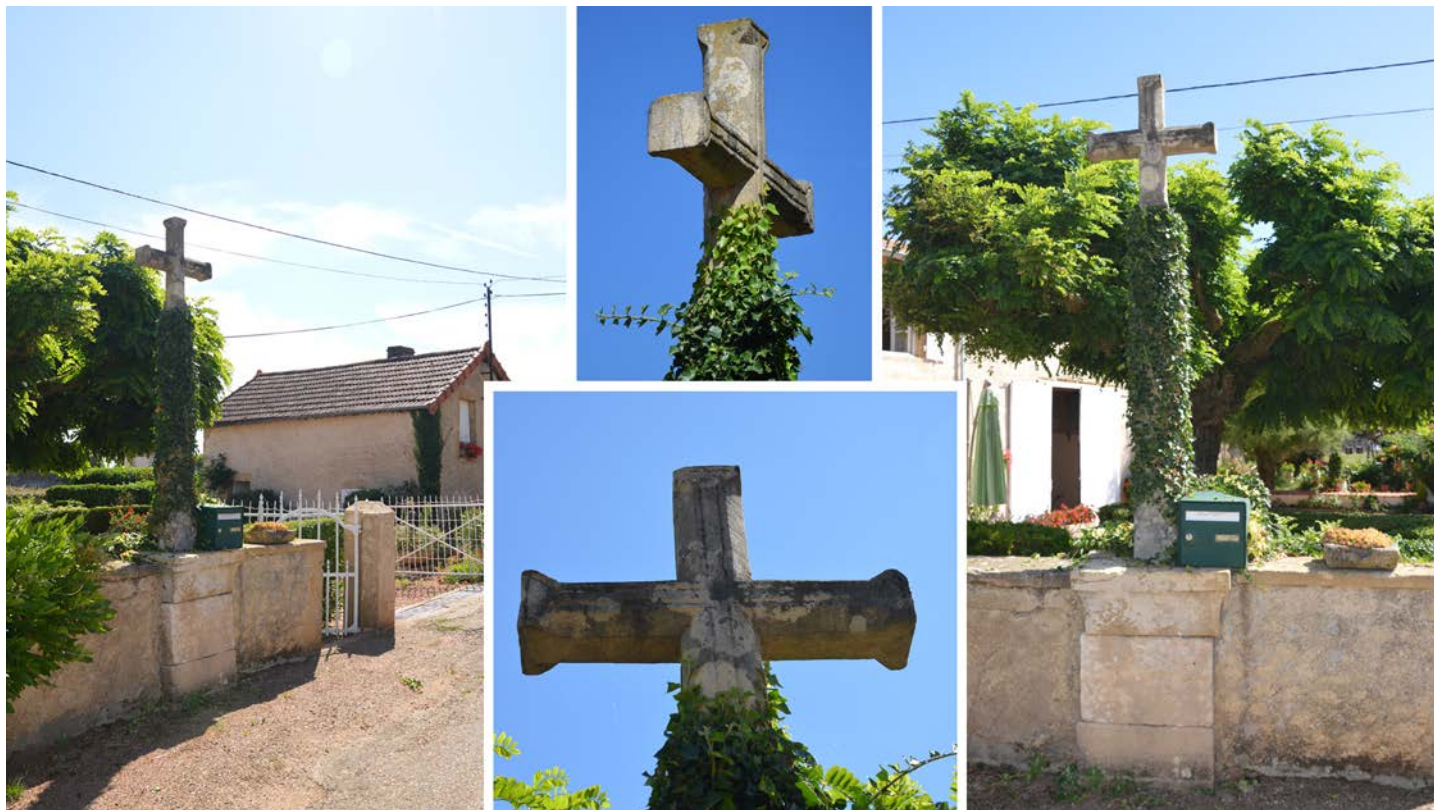
30

Croix située au bord de la rue, intégrée au muret d'une propriété privée.

Socle composé de trois pierres désaxées les unes par rapport aux autres. Tablette comportant un éclat important. Inscription gravée presque illisible «Barnaud».

Fût invisible, recouvert de lierre.

Présence de lichens.

Ôter le lierre.

Nettoyer le fût et la croix à la brosse douce.

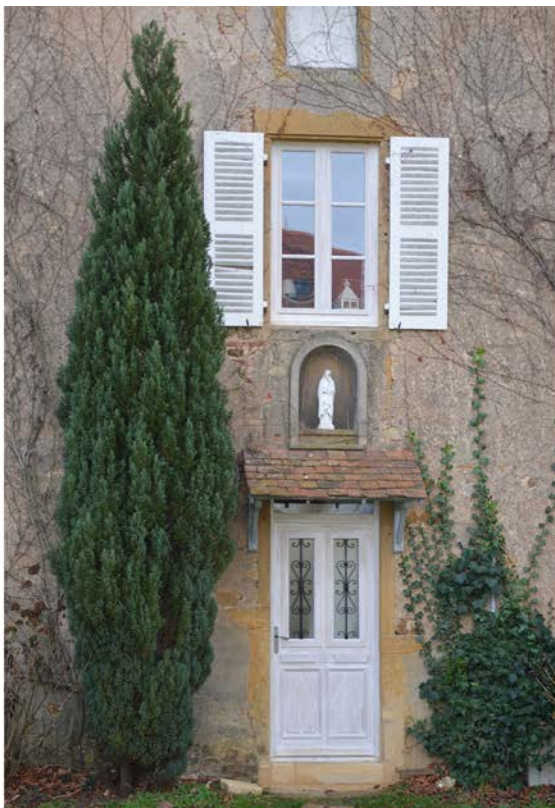
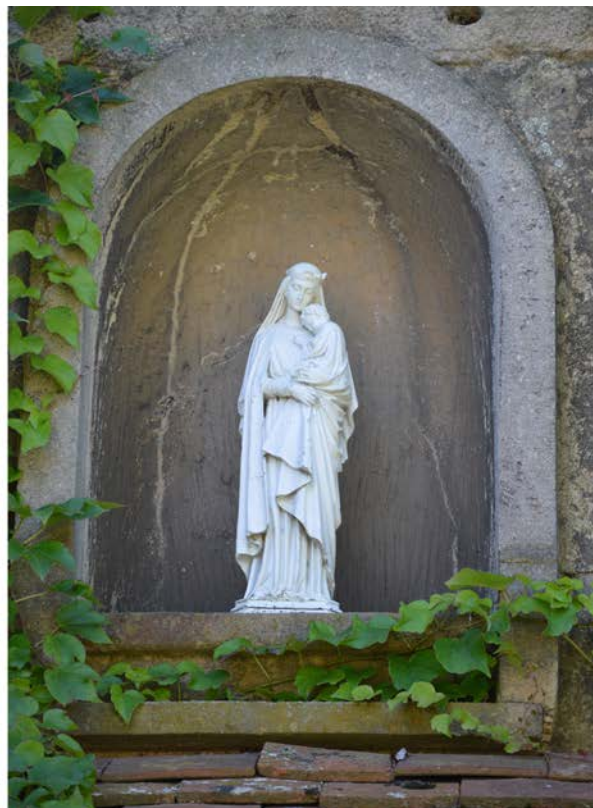
31

Statue de la Vierge dans une niche au-dessus d'une porte de maison, au bourg, en face de la mairie.

Bon état à priori.

La vigne vierge se développe à proximité.

Veiller à ne pas laisser la végétation trop envahir la niche.

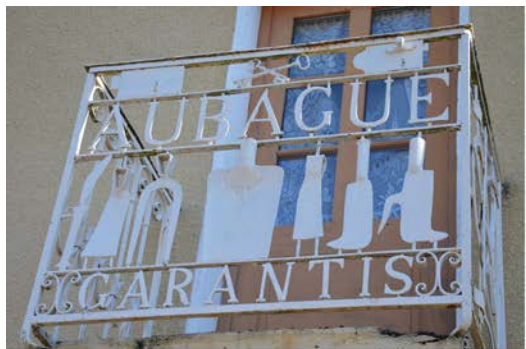
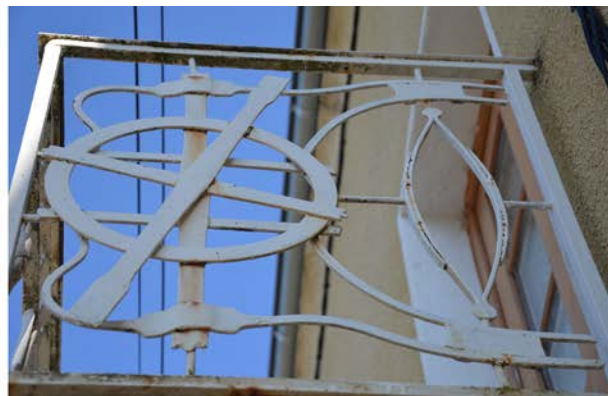
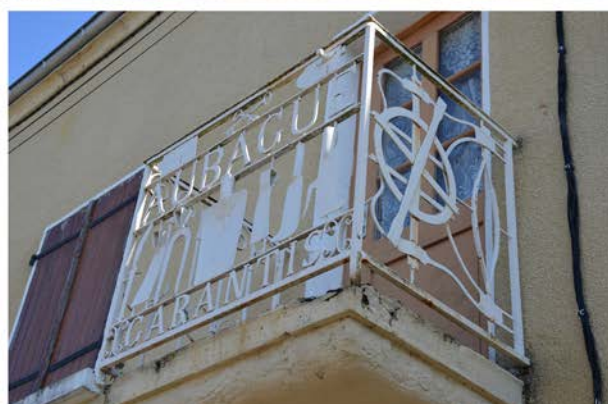
32

Balcon situé dans la rue de la Mairie.  
Balcon-enseigne en fer forgé où figurent les outils du  
forgeron maréchal-ferrant.  
Quelques points de rouille.

Brosser et protéger de la rouille.

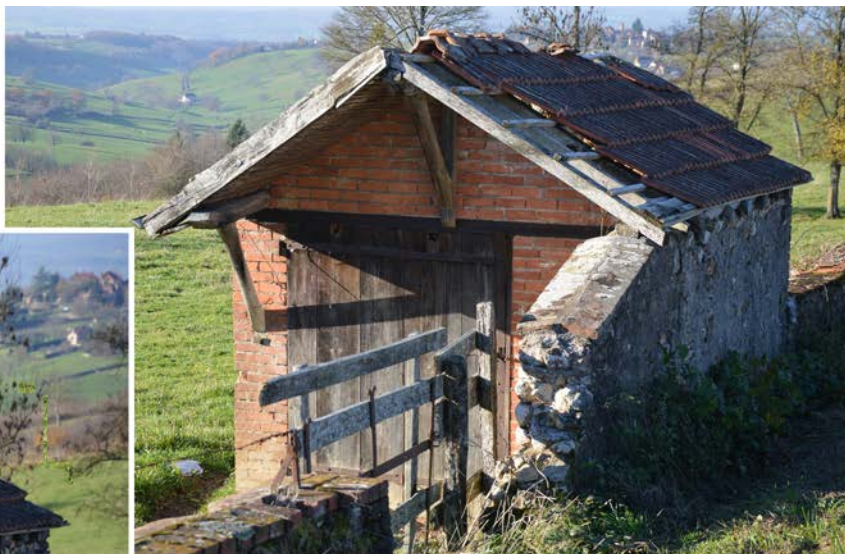
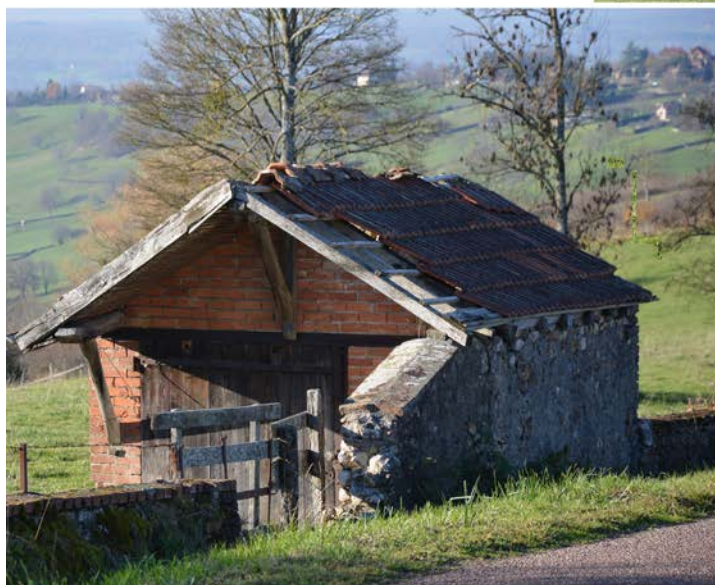
33

En mauvais état. Implantée en limite de parcelle, le mur latéral de la cabane est intégré dans un muret de pierres.

Bâtiment rectangulaire en briques et pierres, non entretenu. Une large porte sur le pignon.

Toiture deux pans en tuiles mécaniques. Il manque de nombreuses tuiles laissant apparaître la charpente.

Reprendre rapidement le toit pour pérenniser l'ouvrage.

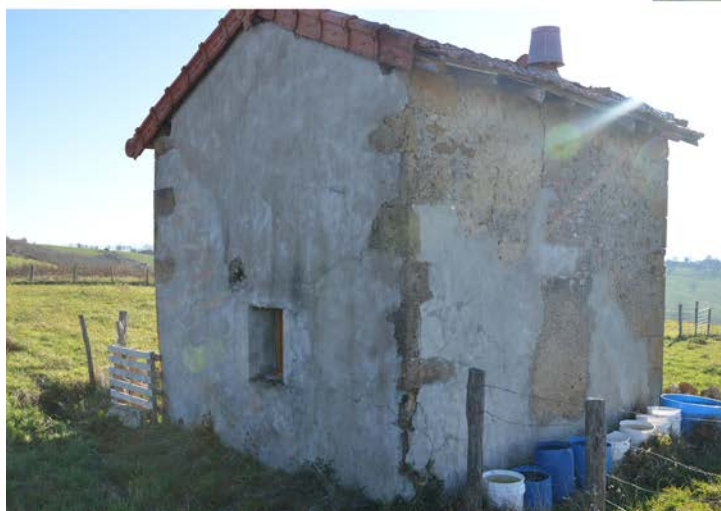
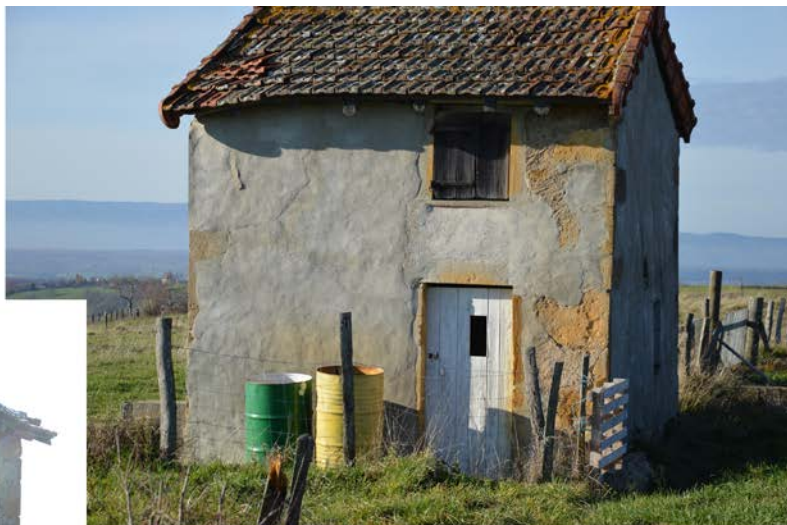
34

Bâtiment rectangulaire sur deux niveaux recouvert d'un enduit en ciment grossier. Une porte surmontée d'une petite fenêtre tous deux en pans de bois pleins sur l'une des façades. Une petite fenêtre située au rez-de-chaussée sur le pignon. Chaînages d'angle en pierres jaunes. Encadrements des ouvertures en pierres jaunes. Une cheminée.

Toiture deux pans en tuiles mécaniques.

Si possible reprendre l'enduit dans les règles de l'art...

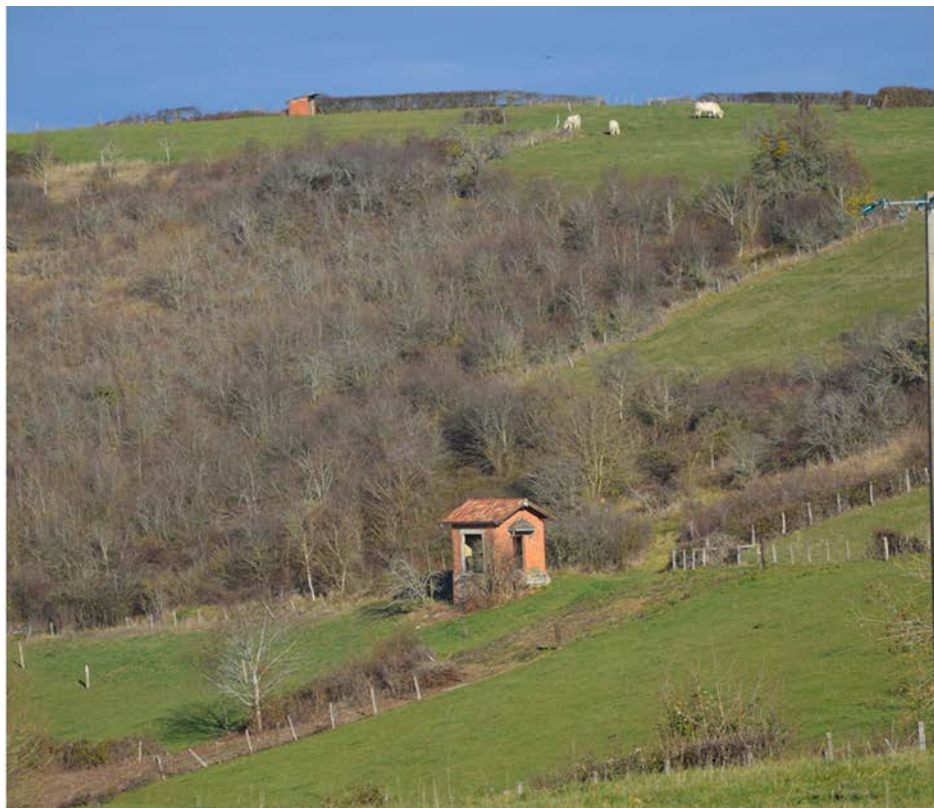
35

Cabane de vigne située dans la pente au lieu-dit Gournoud, visible du chemin de Bosrond.

Bâtiment rectangulaire haut en briques. Une porte est accessible en pignon par un escalier en pierre. Porte surmontée d'une marquise.

Toiture deux pans repris récemment en tuiles canal aux teintes nuancées.

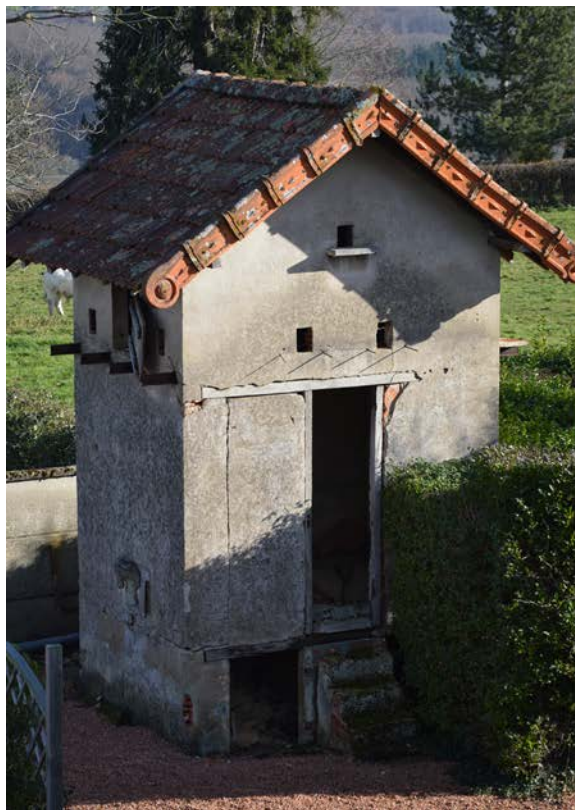
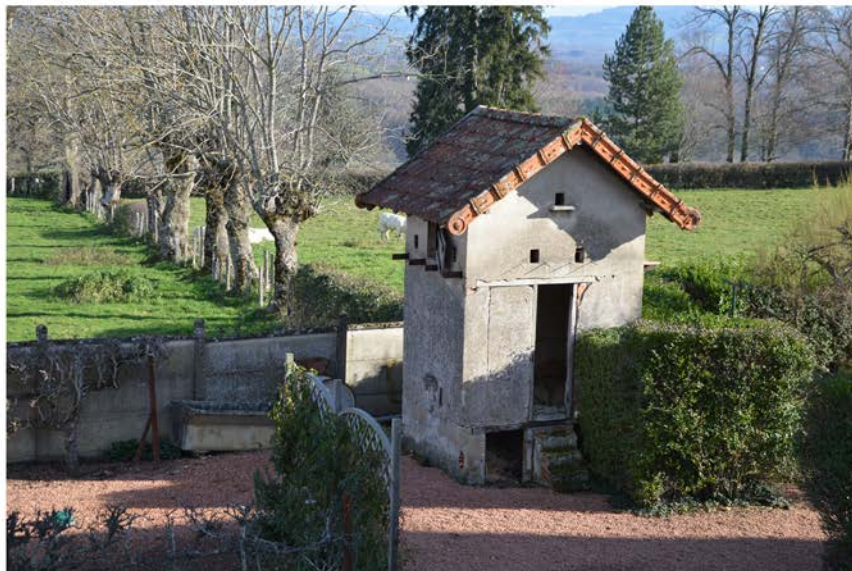
36

Petit pigeonnier situé au fond d'un jardin, peu visible. Bâtiment haut de base carrée. Un niveau accessible par trois marches et une porte très étroite, en partie bouchée. Les accès pour les oiseaux sont situés au-dessus.

Ouvrage entièrement enduit au ciment.

Toiture deux pans en tuiles mécaniques comportant des lichens.

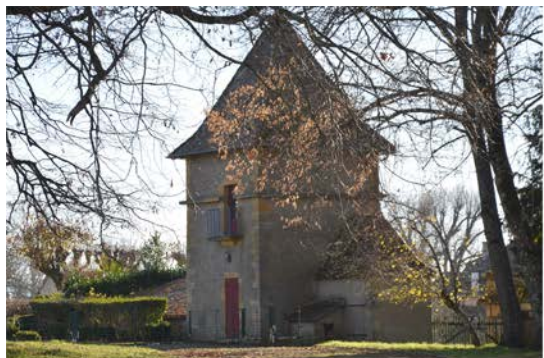
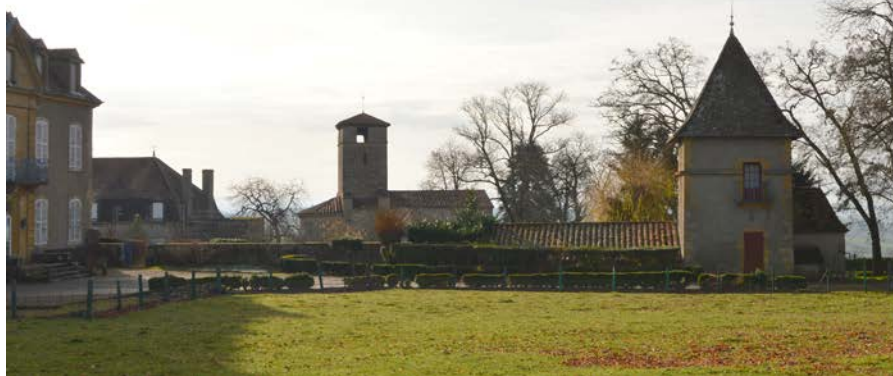
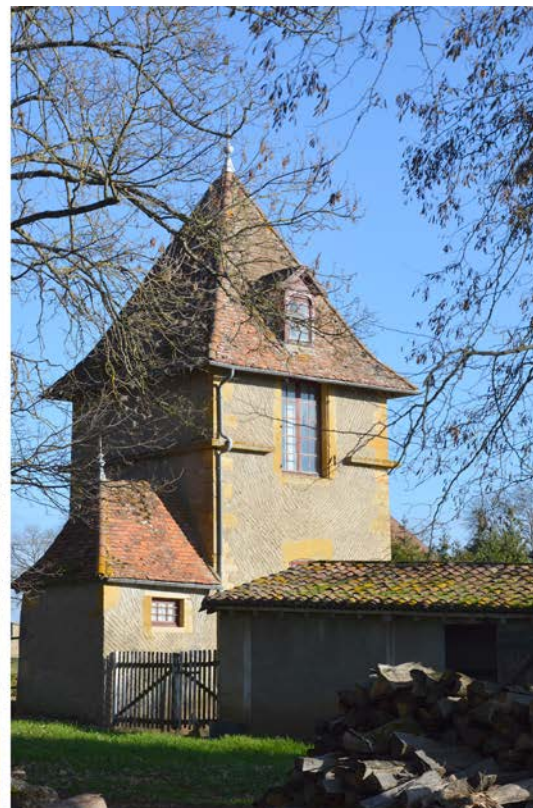
37

Pigeonnier situé près du château de Jonzy, ponctuant l'ensemble composé avec la chapelle.

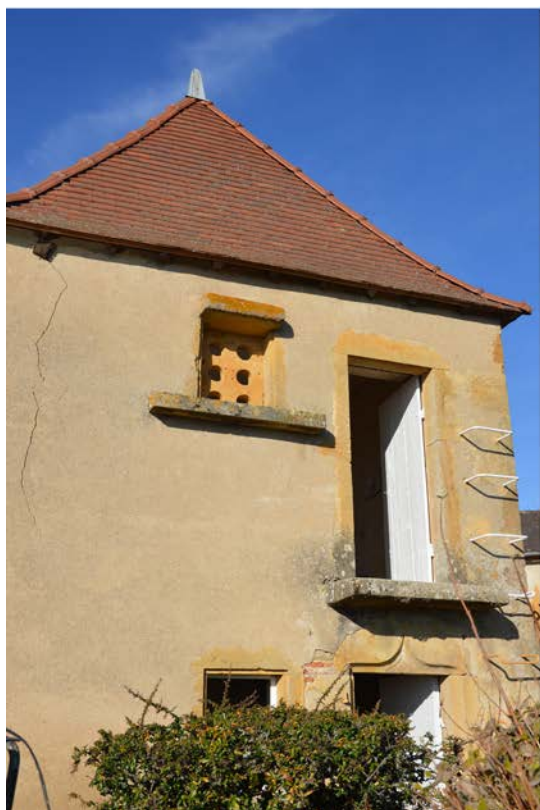
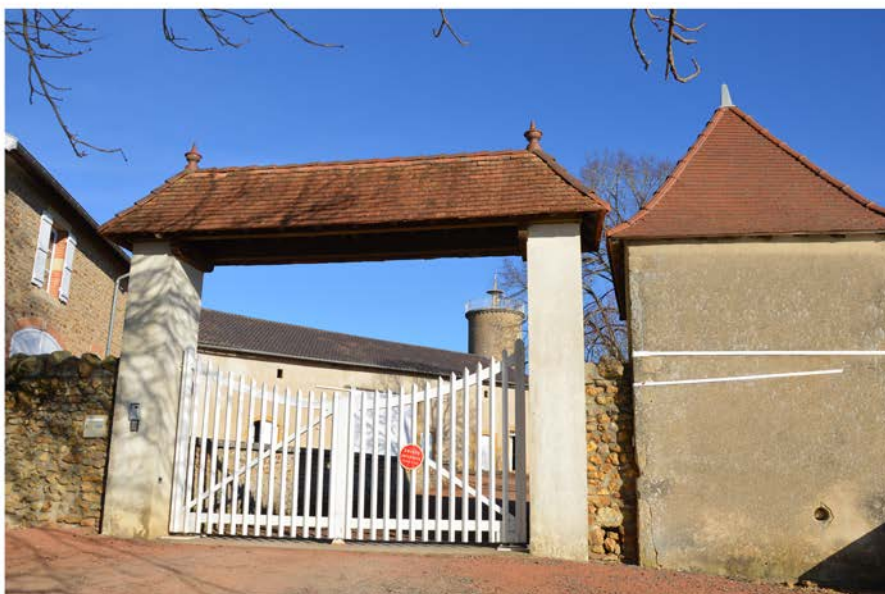
38

Pigeonnier situé au lieu-dit Chuin.

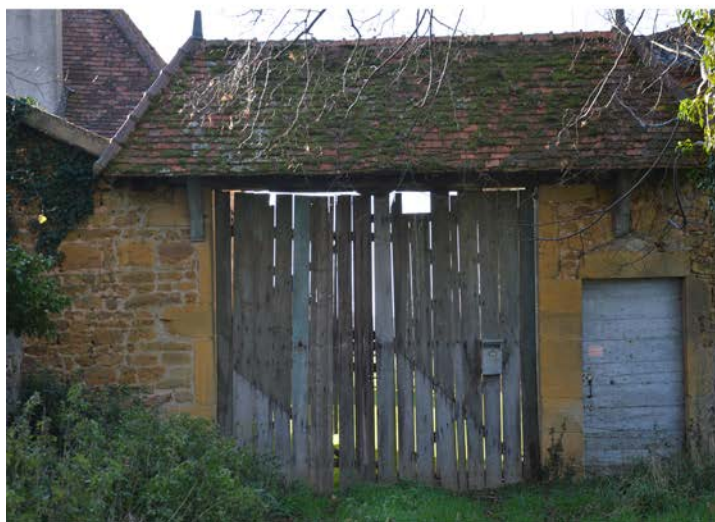
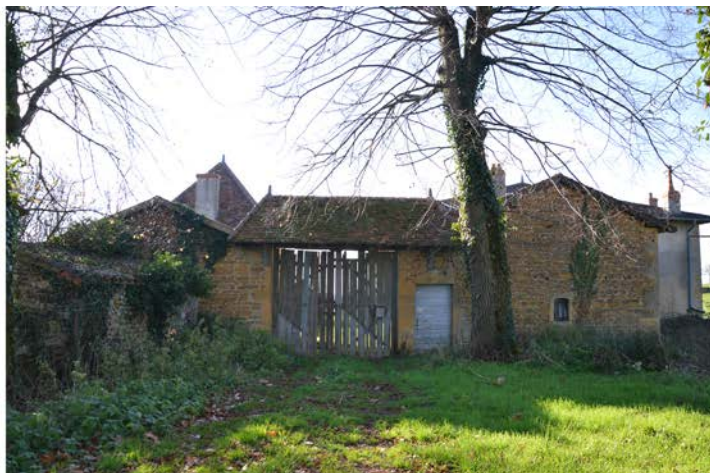
40

Porche monumental composé d'une large porte cochère surmontée d'une toiture 4 pans formant porche. Portail en bois ajouré (entre les planches). Murs en pierres apparentes et pierres de taille en encadrements. Une porte piétonne en bois plein complète le dispositif. Le porche est couvert de tuiles plates très moussues. Le porche est implanté dans le prolongement d'une bâtisse ouverte par une petite fenêtre donnant sur le chemin d'accès, probable logis du concierge.

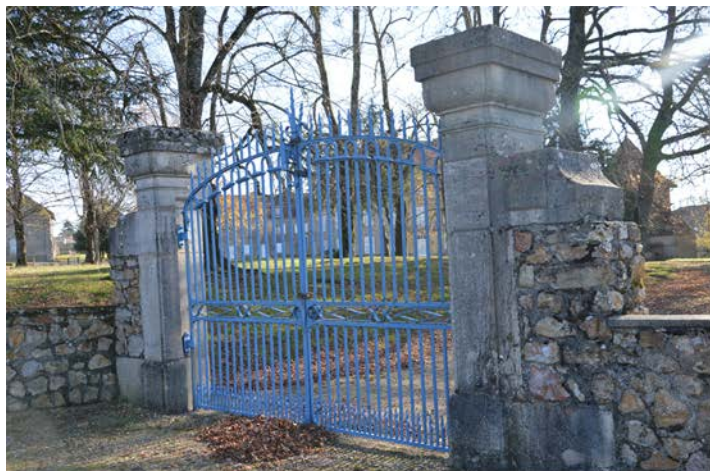
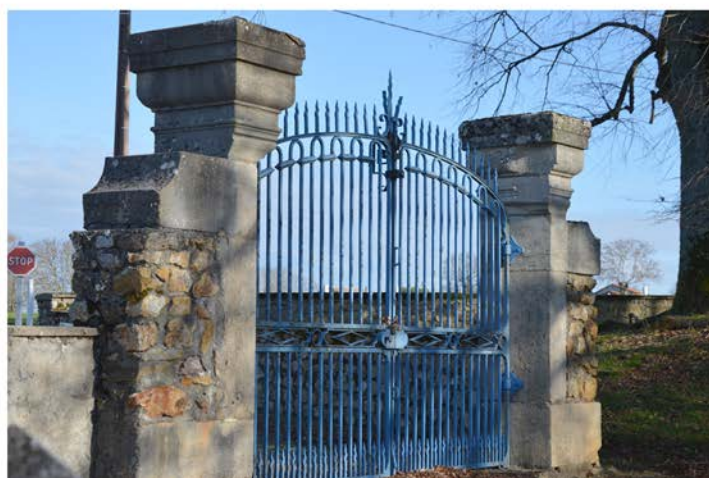
41

Portail monumental composé de deux hauts pilastres en pierres intégrés dans un mur en pierres apparentes qui devait être autrefois enduit. Joints grossiers en ciment entre les pierres.

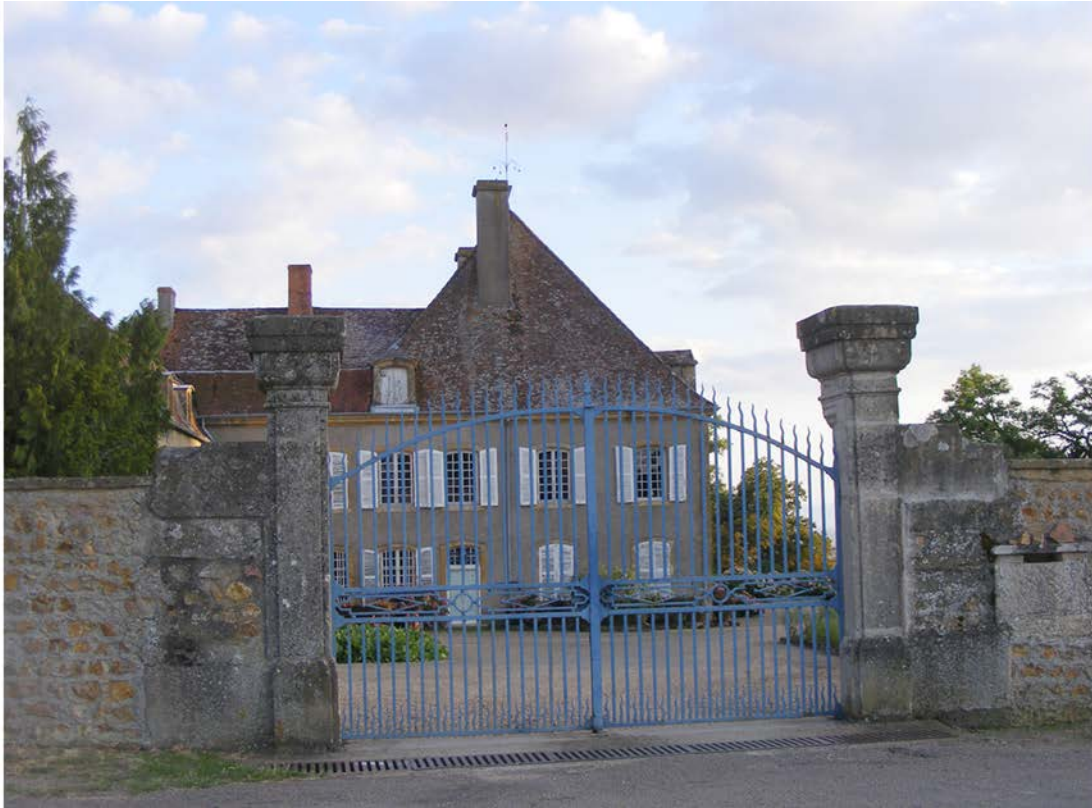
42

Portail monumental composé de deux hauts pilastres en pierres intégrés dans un mur en pierres apparentes qui devait être autrefois enduit. Joints grossiers en ciment entre les pierres.

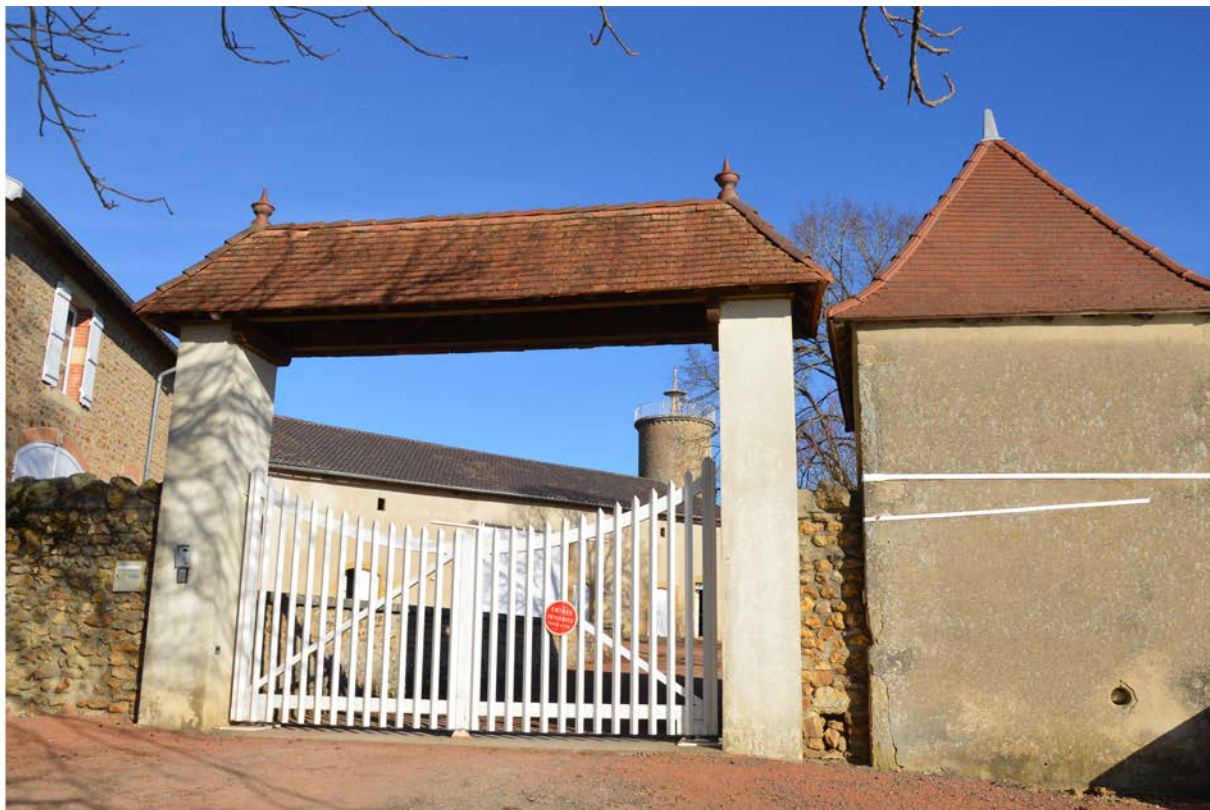
43

Porche monumental composé de deux hautes piles maçonneries portant une toiture à 4 pans recouverte de petites tuiles plates.

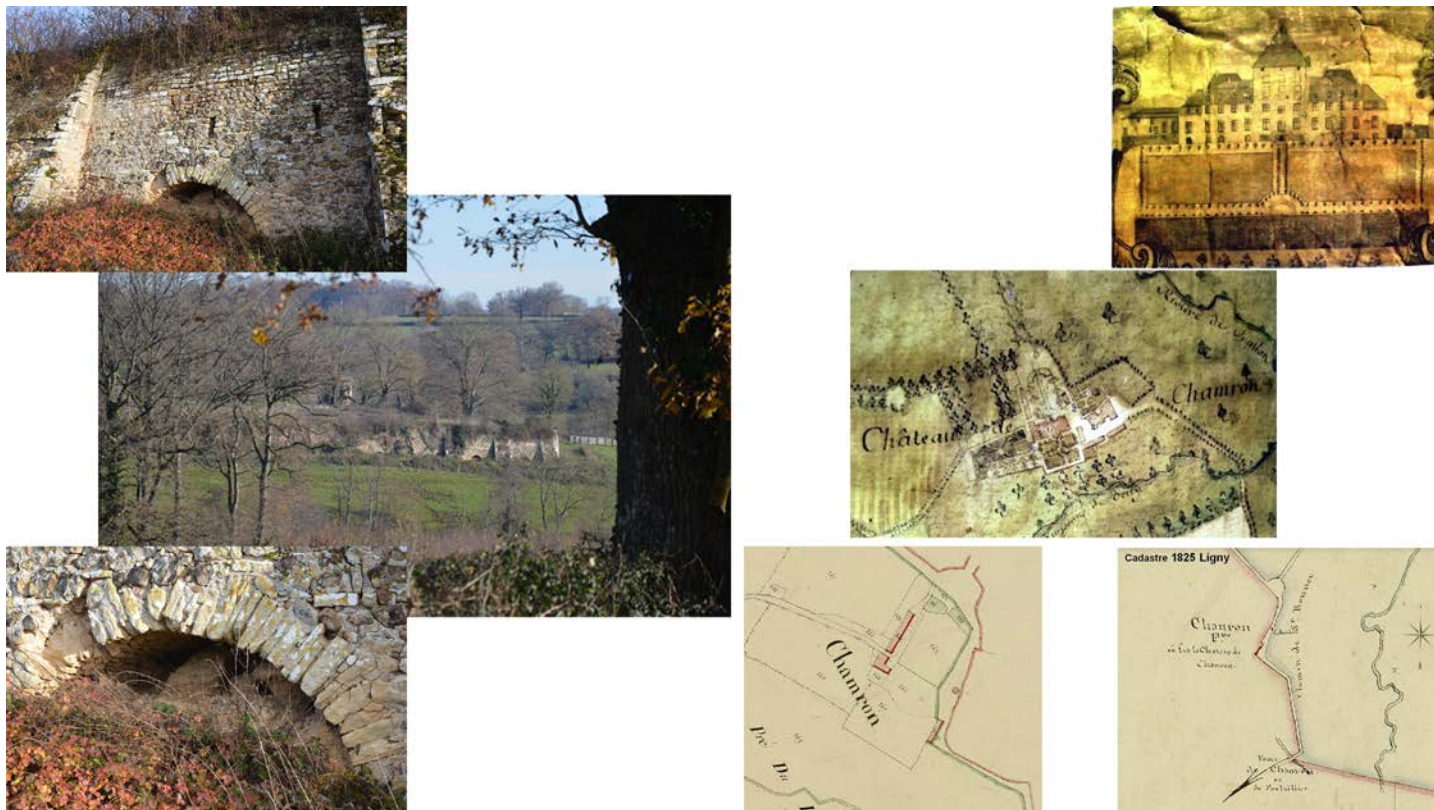
44

Ruines du Château Chamron, au bout du chemin de Chamron, à droite sur la D8 en direction de Ligny. Peu visible de l'espace public.
