Inventaire du petit patrimoine

SAINT-BONNET-DE-CRAY

Conseil d'architecture, d'urbanisme
et de l'environnement

Liste des ouvrages repérés

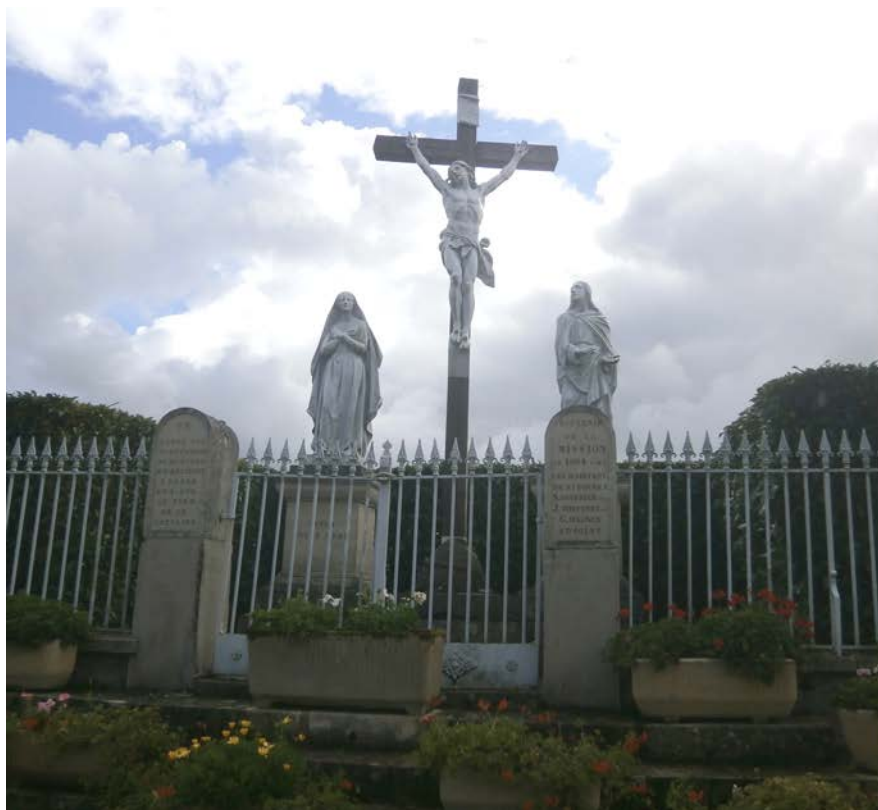
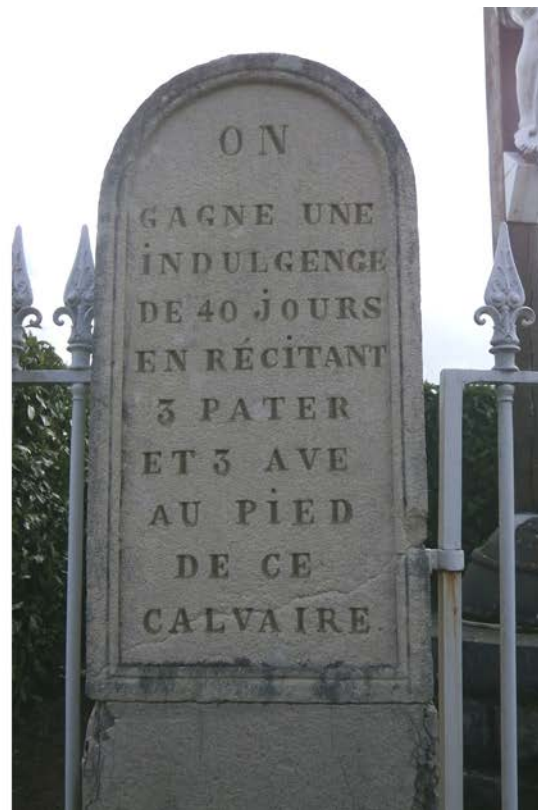
1

Ensemble adossé au cimetière. Ouvrage réhaussé par deux ou trois niveaux d'emmarchement en pierre de taille, protégé par des grilles en fer forgé, fixées dans deux piliers en pierre de taille, réhaussés chacun par une pierre taillée arrondie, sur lesquelles on peut lire les inscriptions suivantes :

Une haie encadre le monument sur ses trois autres côtés.

Sur un socle, haute croix en bois portant une grande statue du Christ en croix. Sur la branche haute, grand phylactère portant l'inscription « INRI ».

De part et d'autre de la croix se trouvent deux statues de femme sur un socle en pierre de taille portant des inscriptions. Statues en bronze.

Ces trois éléments semblent surélevés sur un emmarchement.

Ouvrage en très bon état.

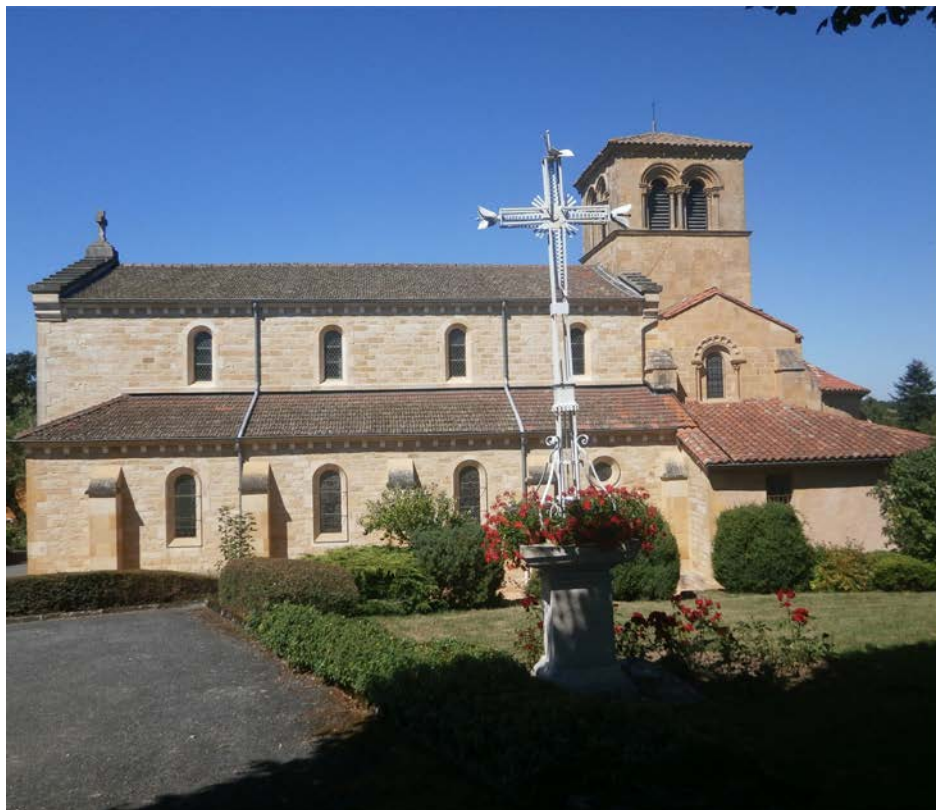
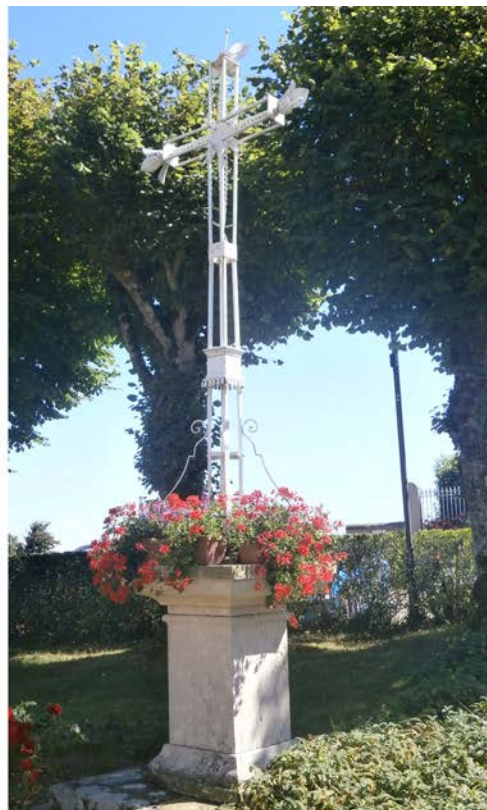
2

Ouvrage dans les espaces verts à côté de l'église.
Plantations arbustives à proximité immédiate et herbe le mettant bien en valeur. Jardinières posées sur le socle.
Emmarchement à deux niveaux en pierres de taille.
Socle haut en pierre de taille en trois parties à tablette débordante.

Croix en fer portant à la croisée des branches un soleil ;
à l'extrémité des branches, fleurs dont il manque des pétales.

*Les archives départementales précisent l'inscription :
« JUBILE 1851 ».*

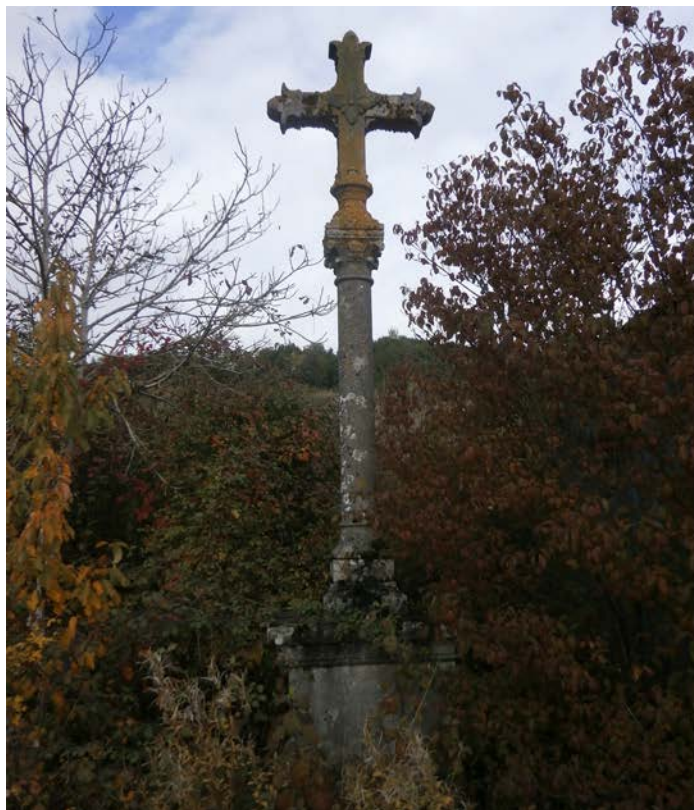
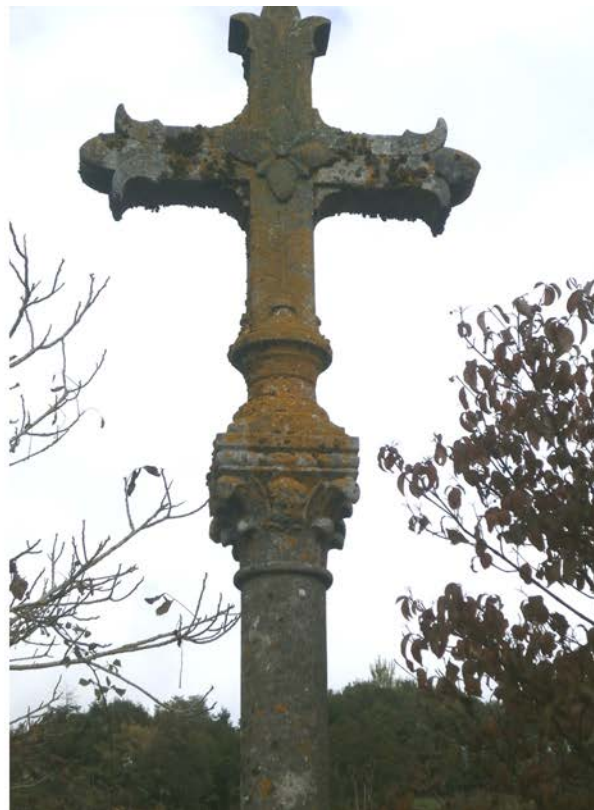
3

Croix noyée dans la végétation arbustive (au sein d'une haie ?).

Emmarchement maçonné entouré de grilles en fer forgé (non visible sur la photo).

Socle en pierre de taille.

Fût de section ronde en pierre sur base de section carrée, moulurée. Chapiteau joliment sculpté avec motifs végétaux et visages d'anges.

Croix de section carrée, sur base ronde moulurée. Porte en partie centrale un ostensor finissant par une fleur à la croisée des branches. Extrémité des branches en fleurs de lys.

Nombreux lichens sur l'ouvrage. La croix surtout porte des mousses et de nombreux lichens lui donnant une teinte jaune-rouille.

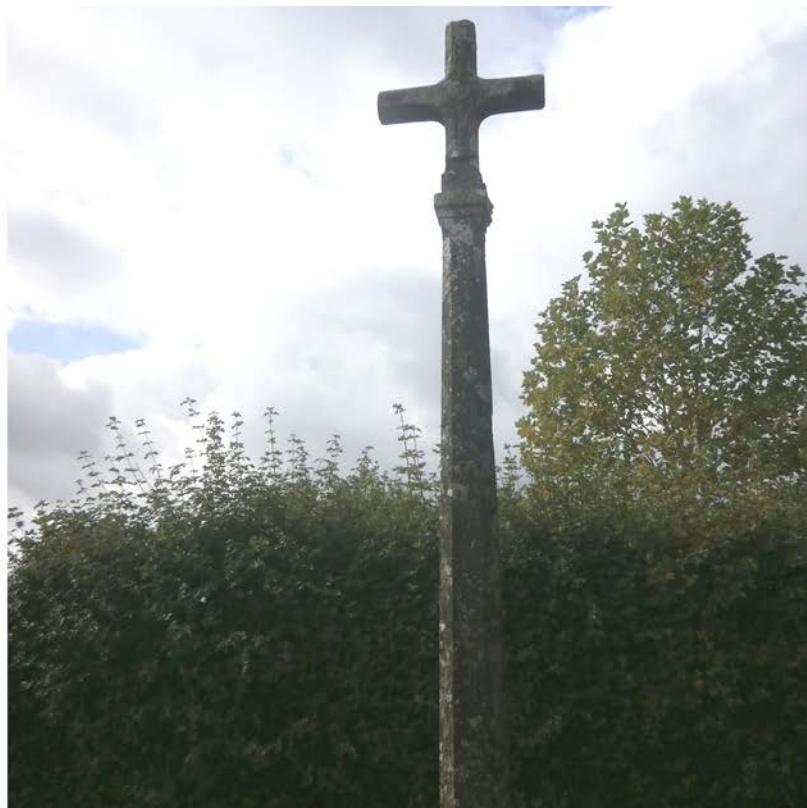
4

Au lieu-dit Frotebise sur D199 à gauche en direction de Saint-Bonnet de Cray, à droite direction de Fleury-la-Montagne.

Croix en pierre de taille posée sur socle en pierres.

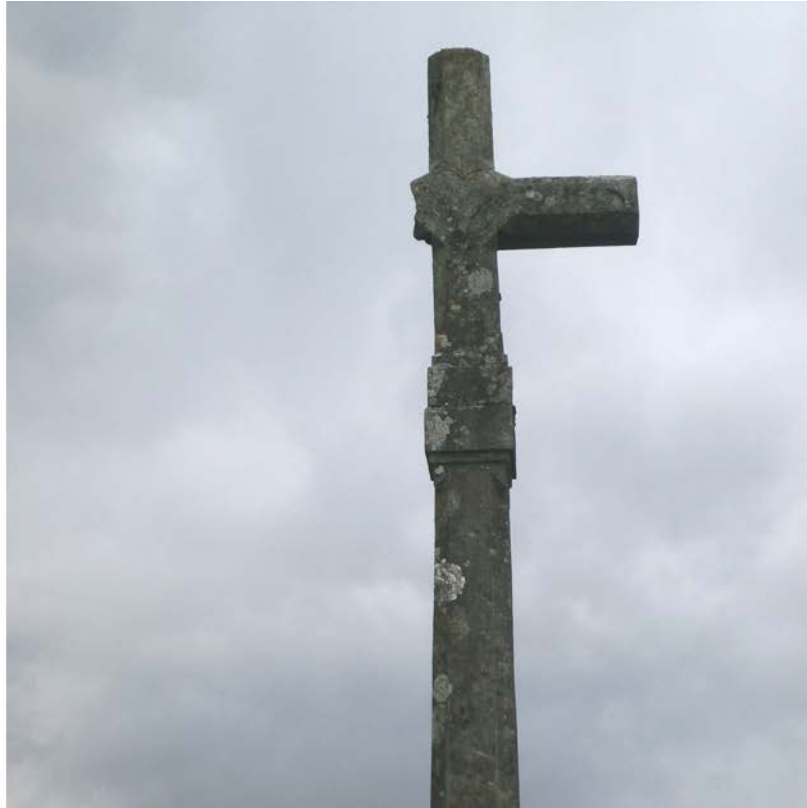
5

Ouvrage dans une haie, entourée de broussailles.
Croix en pierre dont le fût et les branches de la croix
sont octogonales.
Croix estampée du sacré-cœur de Paray. Il manque une
branche à la croix.

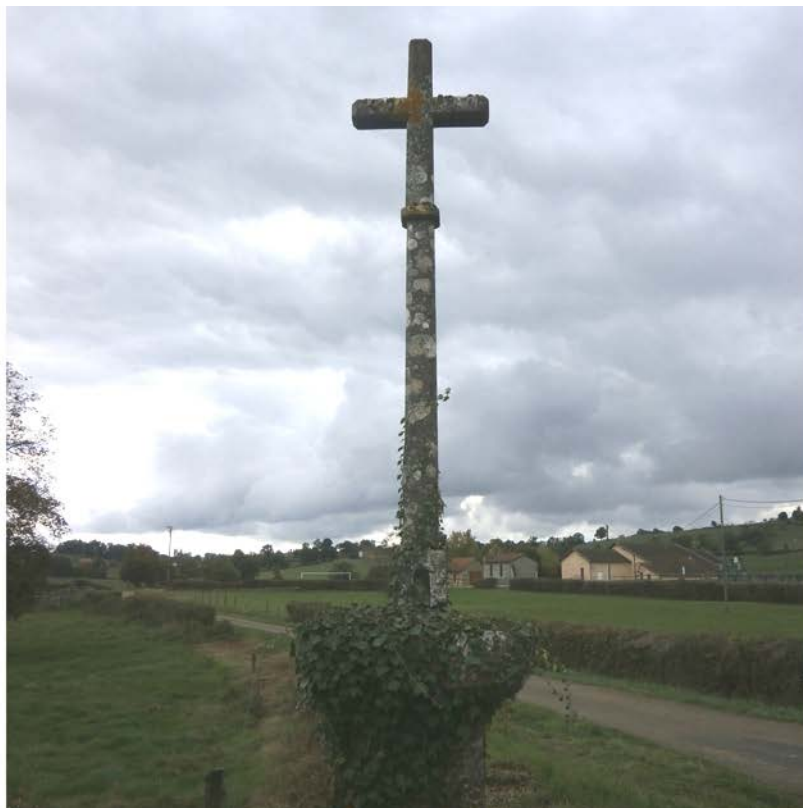
6

Ouvrage dans l'accotement enherbé du chemin de la salle des fêtes. Envahi par le lierre jusqu'à hauteur du fût.

Socle en pierre de taille.

Fût octogonal sur haut dé dans lequel est découpée une niche.

Croix aux branches octogonales de facture simple.

De nombreux lichens sur l'ensemble de l'ouvrage et mousses sur la croix.

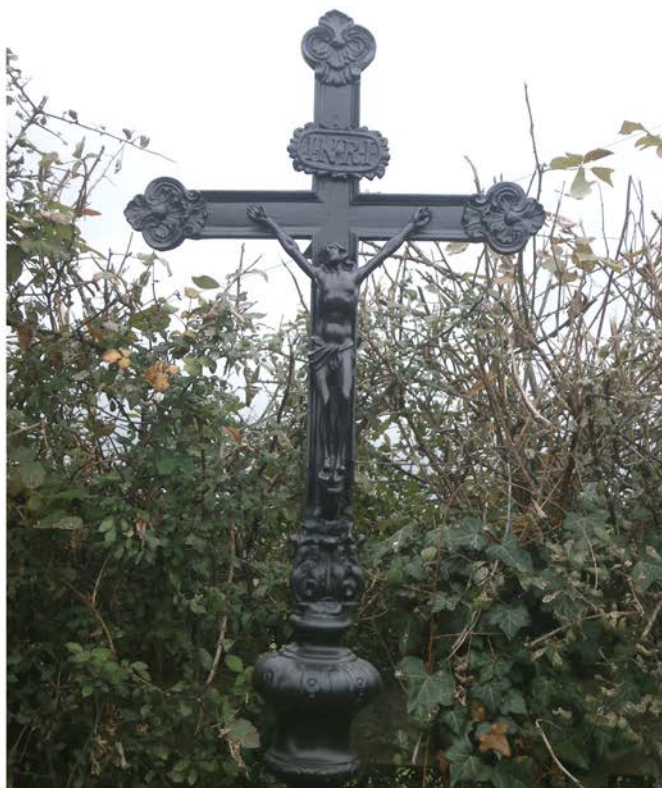
7

Croix métallique peinte en noir, fixée sur un rocher.
Porte une statue du Christ en croix et un phylactère
avec inscription « INRI » en partie haute.
Ouvrage contre (ou dans) une haie bocagère.

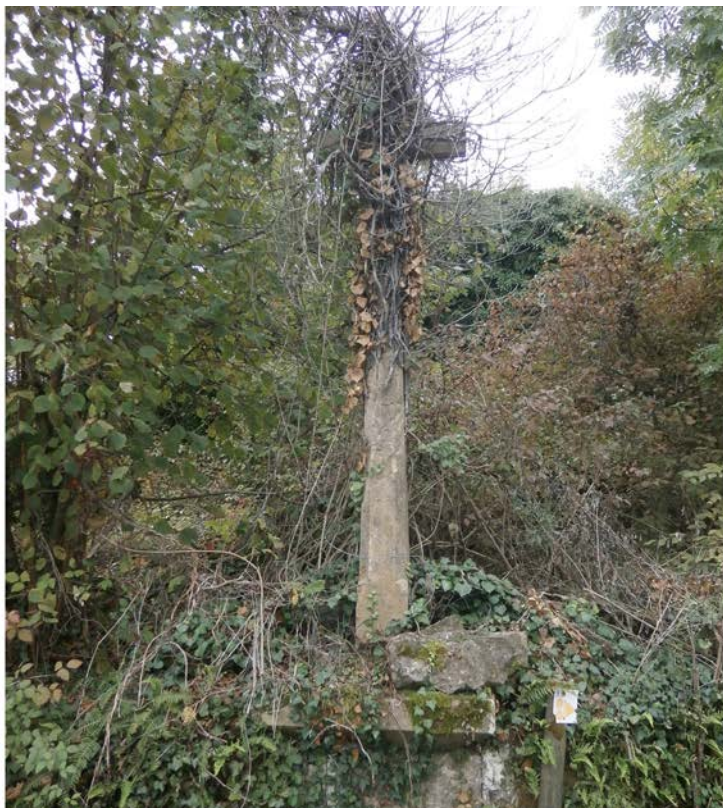
8

Ouvrage en très mauvais état et enchevêtré dans la végétation.

Socle en pierre de taille. Une grosse pierre est posée sur la tablette supérieure.

Le fût est octogonal et semble abîmé à la base.

Croix en pierre.

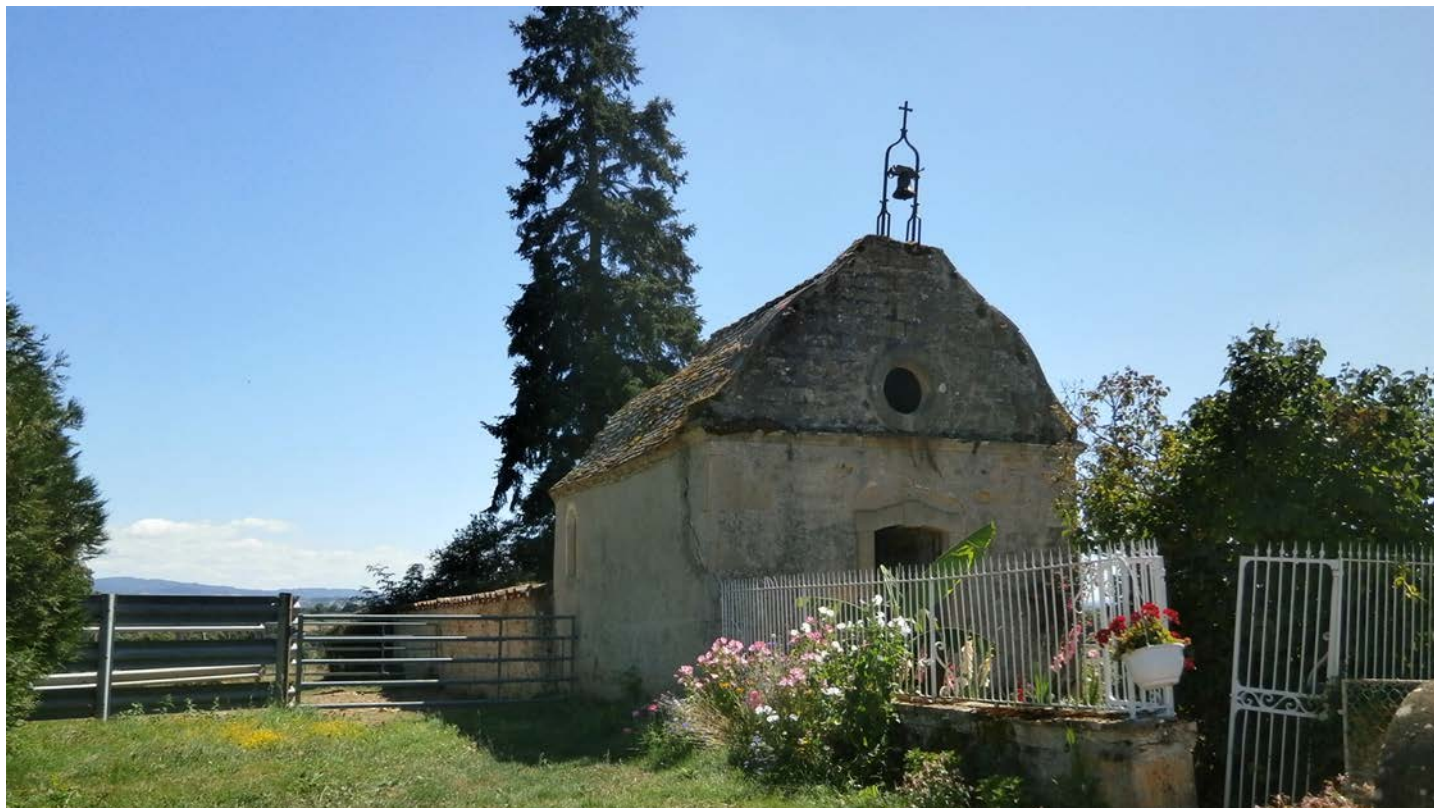
Construction bien visible depuis l'espace public, à côté d'une maison d'habitation. Son accès est possible depuis un petit jardinet clos par des murs surmontés d'une grille en fer forgé peinte en blanc, accompagnés par de nombreuses plantations. Bel ensemble, mais semble globalement en mauvais état.

Construction de base rectangulaire, en pierre. Murs enduits. On observe une longue fissure dans l'enduit sur un côté.

En pignon, une porte piétonne surmontée d'un œil de bœuf, aux encadrements en pierre de taille.

Toiture à deux pans, couverture en petites tuiles. Un petit campanile en fer forgé au-dessus du pignon principal, accompagné d'une cloche et surmonté d'une croix.

Reprendre le toit pour sauvegarder l'ouvrage.

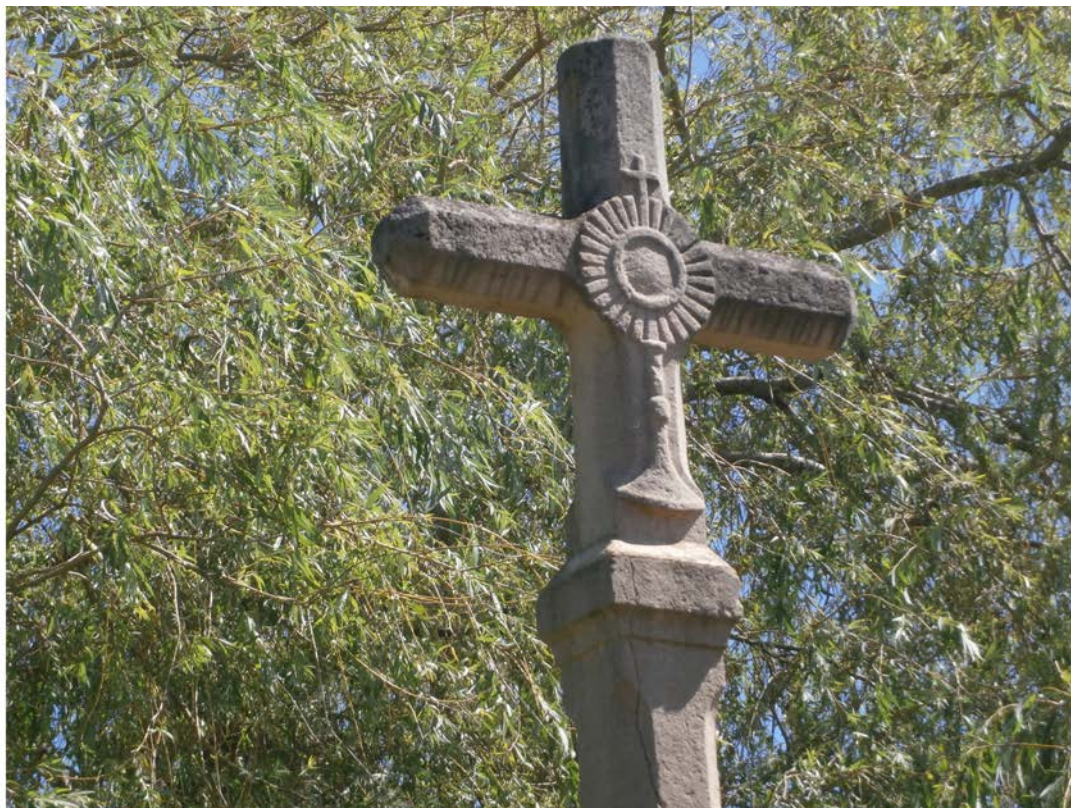
10

Croix et fût en pierre de taille, de section octogonale.
Porte à la croisée des branches de la croix un ostensor
en forme de soleil, surmonté d'une croix.

Rosace du soleil de la chrétienté.

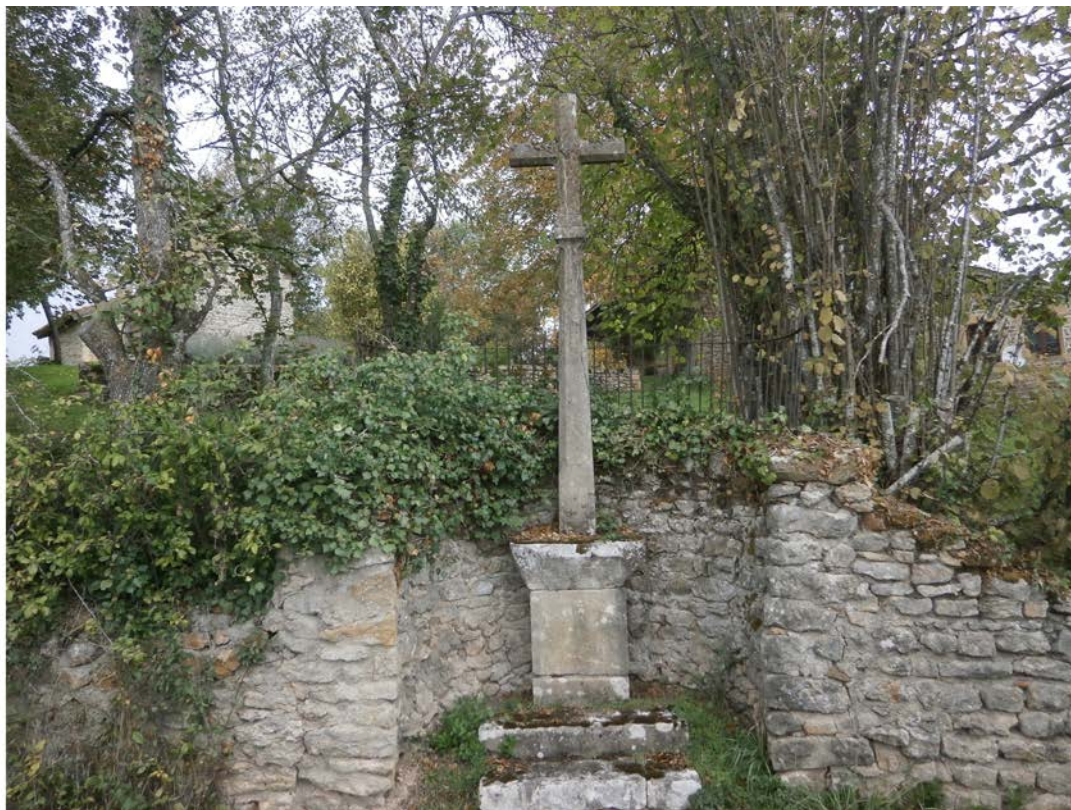
11

Situé le long de la D199 à droite entre carrefour de la croix rousse et le bourg de Saint-Bonnet-de-Cray.

Ouvrage niché dans un retour de mur arrondi d'un mur de soutènement en pierres rejointoyées, réhaussé par une grille. Bien mis en valeur par cet environnement de qualité, sur fond arboré. Mur en état moyen.

Petit emmarchement à deux niveaux en pierre de taille.

Socle en pierre de taille en trois parties.

Fût de forme octogonale en pierre.

Croix aux branches octogonales, portant un cœur à la croisée des branches.

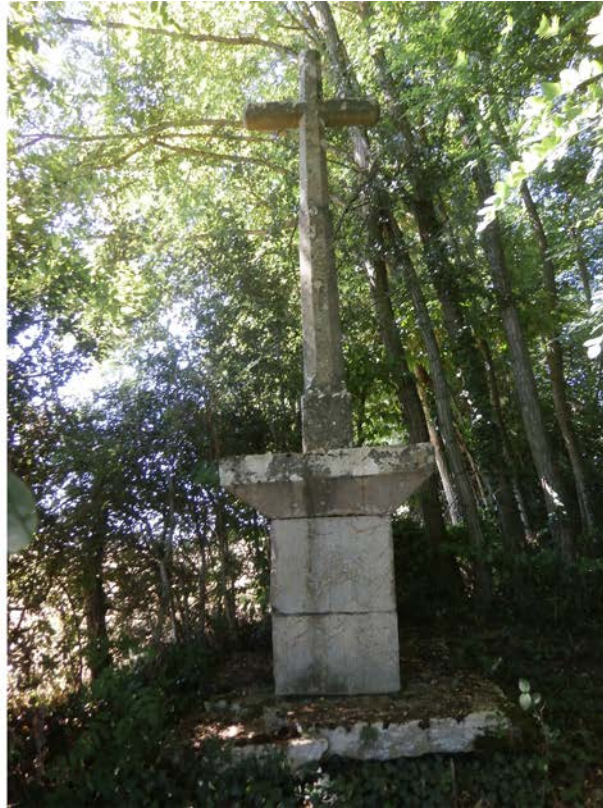
Ouvrage situé au milieu d'un bosquet.

Une dalle d'embranchement en pierre, cassée à un angle. La partie supérieure est couverte de mousses.
Socle en pierre de taille en trois parties.
Fût octogonale en pierre sur haut dé.
Croix en pierre aux branches octogonales. Absence d'élément de liaison entre le fût et la croix.

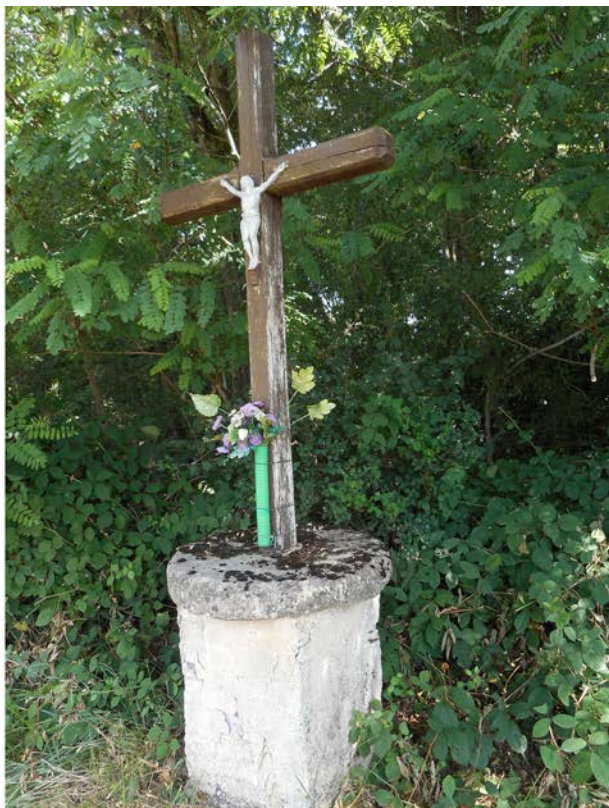
Calvaire situé en bord de route au lieu dit "les Devants" près de la limite communale entre Saint-Bonnet de Cray et Fleury la montagne. Le calvaire est situé en face d'une maison.

Ouvrage contre un boquet haut.
Socle de section carrée, enduit.
Tablette supérieure en pierre, de forme ronde.
Croix en bois peinte en marron, portant un Christ en croix métallique.

Une gaine électrique verte est fixée à la croix à sa base portant un bouquet, peu valorisant.

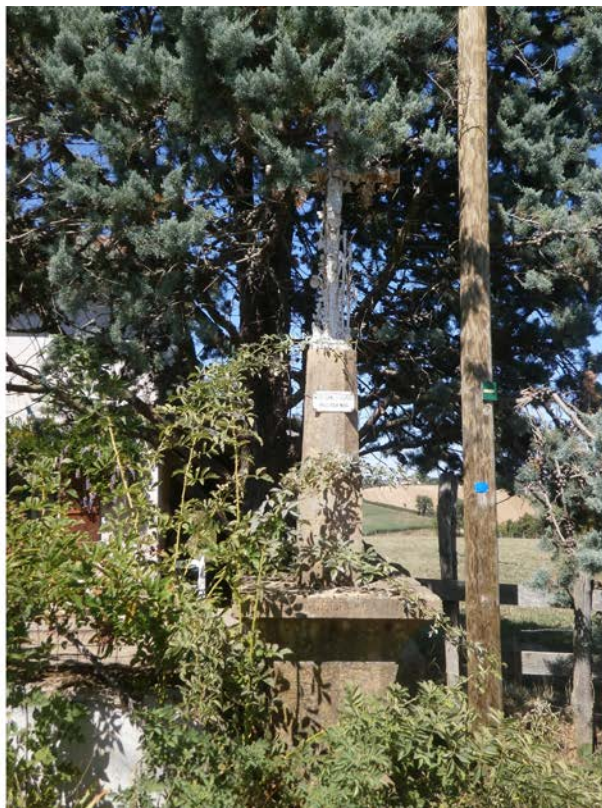
14

Ouvrage peu visible, noyé dans la végétation.

Socle en pierre de taille. Des inscriptions sont visibles sur la tranche de la tablette supérieure, dont une date illisible sur la photo.

Court fût en pierre de section octogonale, portant une petite plaque « Notre Dame de Lourdes priez pour nous ».

Croix en fer forgé très ornementée, peinte en blanc.

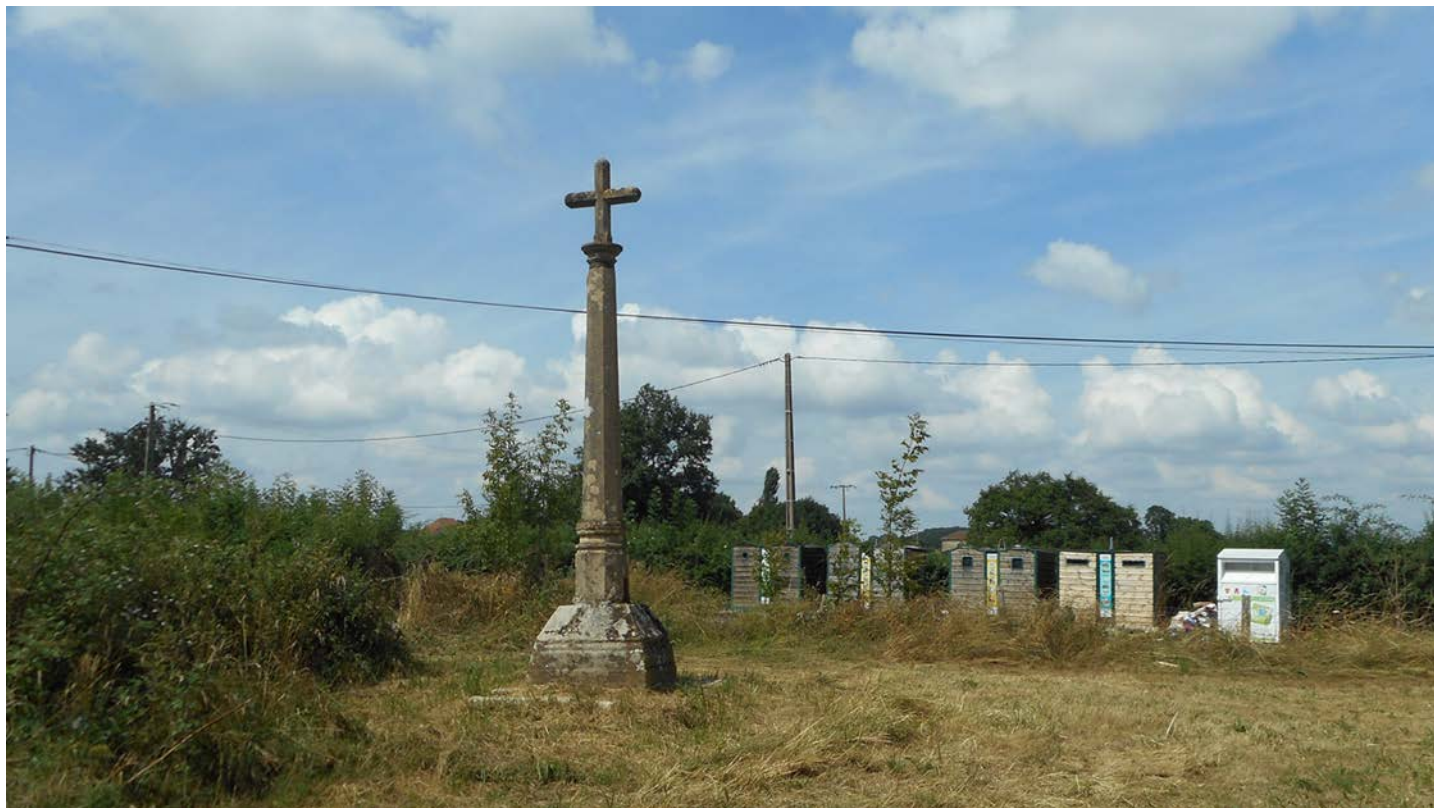
15

Croix située le long de la route qui mène au château de Malfarat à proximité d'un carrefour en face du point d'apport volontaire.

Ouvrage bien dégagé sur une prairie. PAV en arrière-plan et fils électriques bien prégnants.

Un niveau d'embranchement en pierre.

Socle massif trapézoïdal en pierre, atypique.

Haut fût en pierre de forme octogonale sur haut dé mouluré. Chapiteau de forme ronde, cerclage métallique ?

Croix aux branches octogonales.

Il serait possible, suivant les angles de vue les plus courants, d'implanter quelques arbustes hauts (pas une haie continue...) en arrière-plan de la croix pour couper la vue sur les conteneurs.

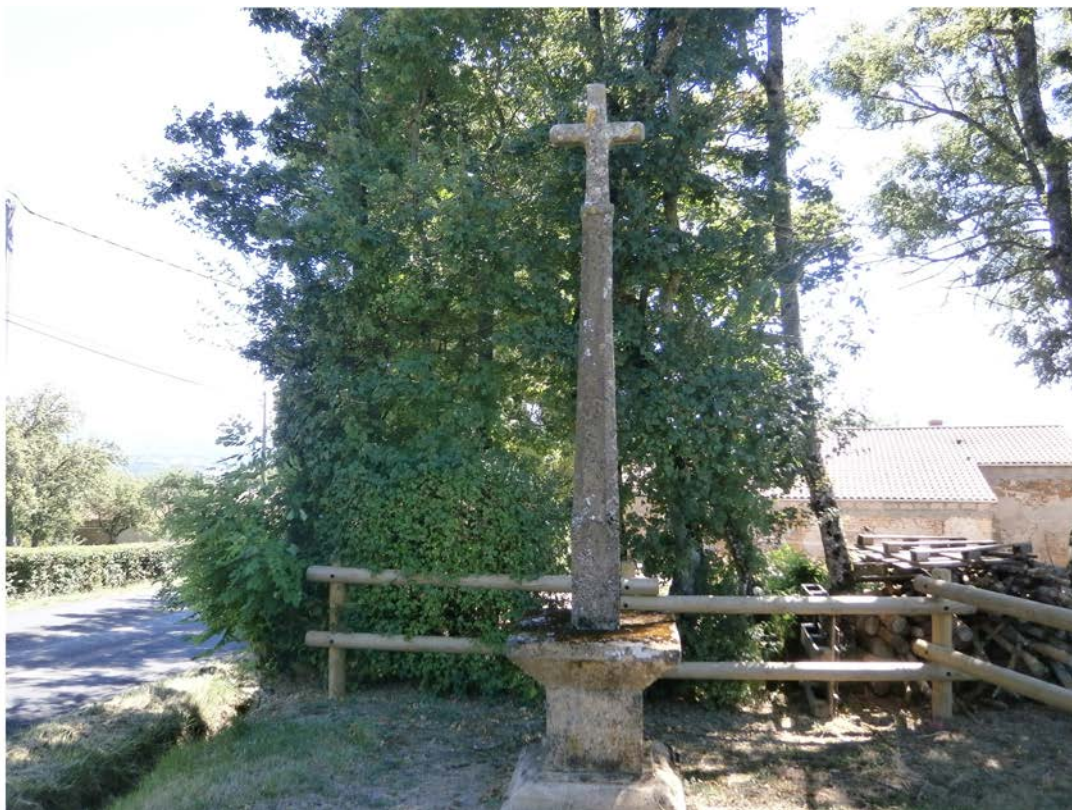
Croix située le long de la D199 à gauche en direction de Saint-Julien-de-Jonzy, sur fond arboré et de barrières en bois.

Ouvrage dans l'accotement enherbé.

Socle en pierre de taille en trois parties. Des inscriptions sont visibles sur la partie centrale. La partie supérieure est couverte de mousses et les angles cassés.

Fût de forme octogonale.

Croix simple de section carrée, très émousée.

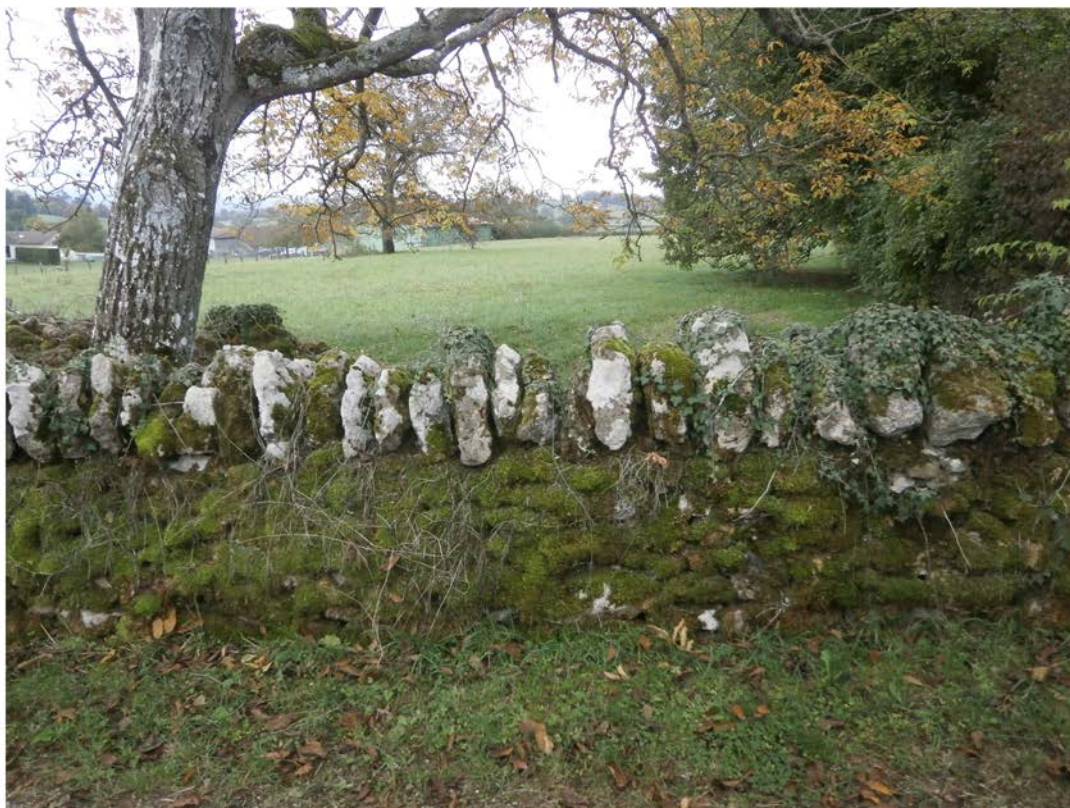
17

Mur en limite de pré, en pierres sèches.
Couvertines en pierres levées, en hérisson.
L'ensemble du mur est recouvert de mousse et envahi
par le lierre.

Dégager les pierres de la mousse
délicatement avec une brosse souple.
Retirer avec précaution le lierre.

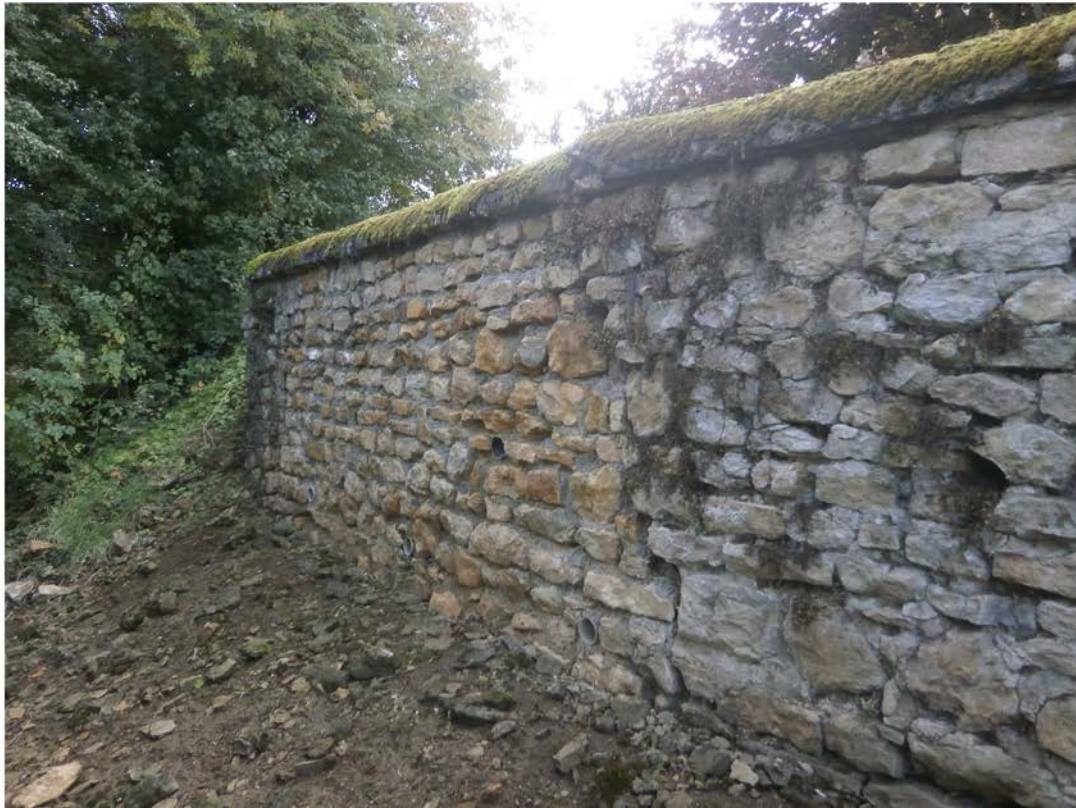
Mur de soutènement du monument aux morts.
Mur en pierres jointoyées avec couvertines en dalles de pierre, très moussues.
Présence de plusieurs barbicanes en parties centrales et basses du mur, marquées par un tuyau en pvc. Il manque quelques pierres.
Une partie importante du mur a été reprise.

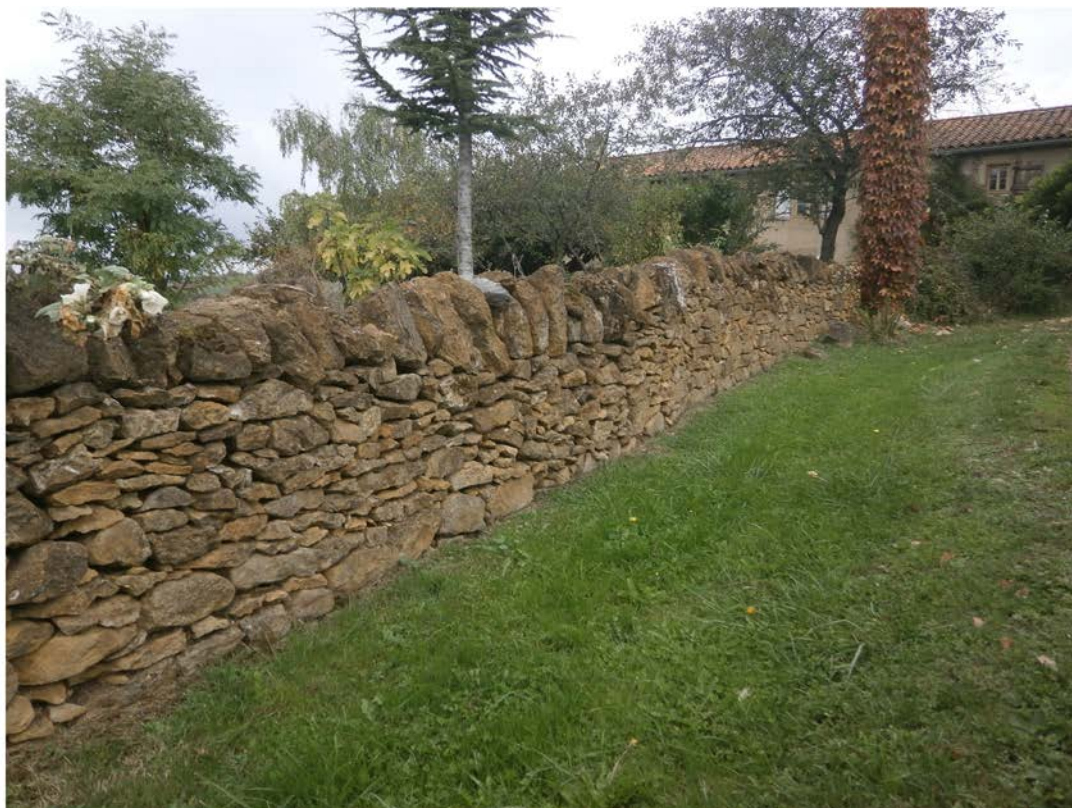
Mur en pierre sèche délimitant une propriété.
Couvertines en pierres levées, en hériss.

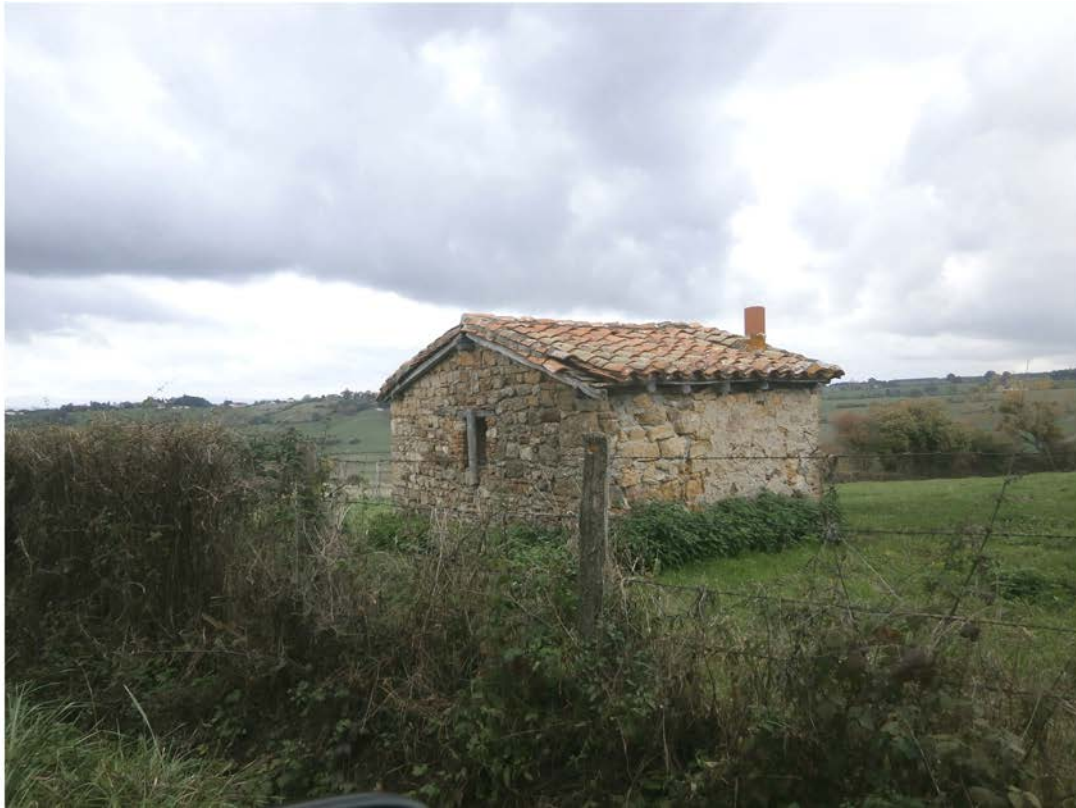
20

Ancienne cabane de vigne, aujourd'hui dans un pré, non loin d'une limite de parcelle.

Petite construction de forme rectangulaire. Murs en pierres et silex maçonnés, enduits sur une partie.

Toiture à deux pans, couverture en tuiles canal. Une sortie de cheminée est visible.

En bon état général.

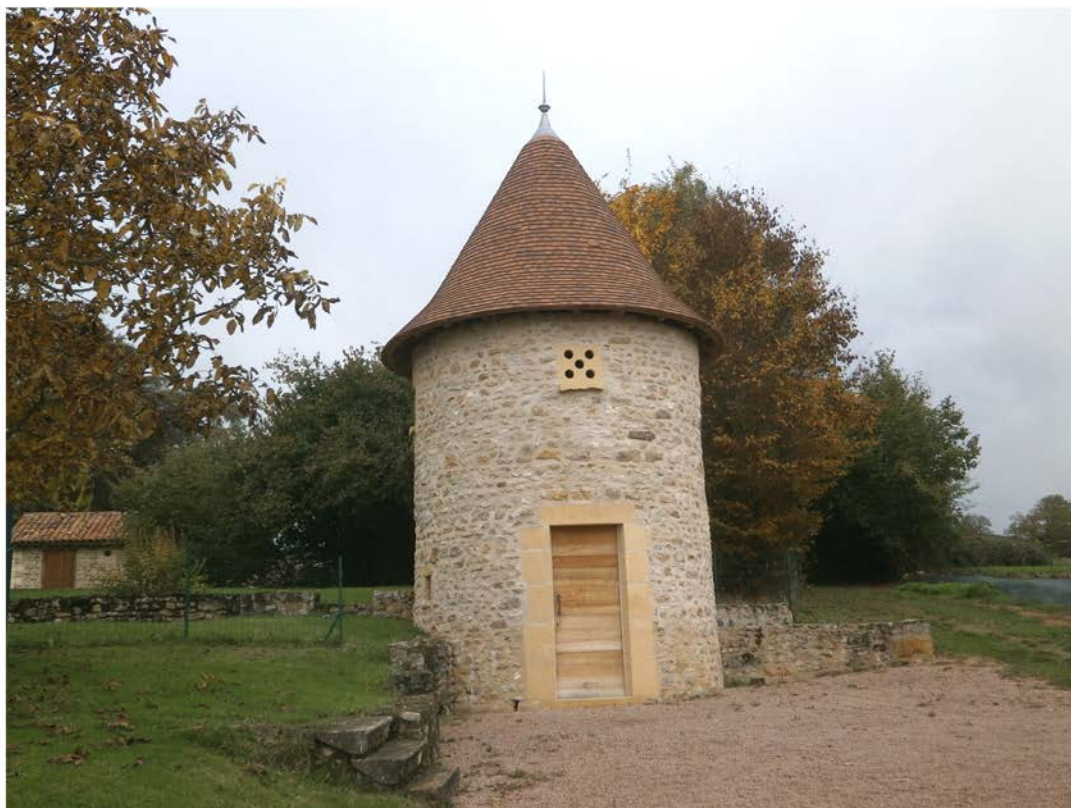
21

Dans un jardin et appuyé sur des murets, petit pigeonnier de base circulaire.

Construction en pierres jointoyées. Porte piétonne en bois, à encadrement en pierre de taille. Cinq trous percés dans une pierre de taille en partie supérieure (ouvertures pour les pigeons).

Toiture circulaire marquant un débord avec le corps du bâtiment. Couverture en petites tuiles plates avec épi de faitage.

L'ensemble a été refait récemment, avec soin.

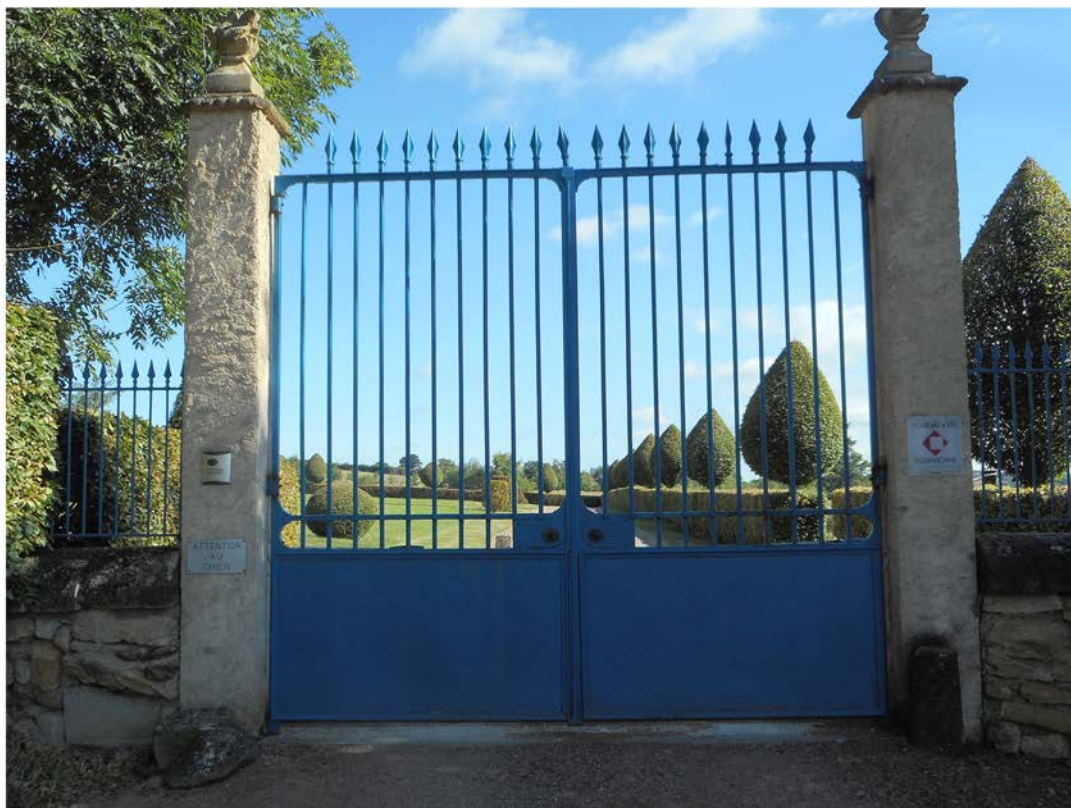
22

Portail du château de Malfarat, à proximité de la route de Malfarat qui conduit à Charlieu et de la RD qui va de Charlieu à Saint-Bonnet-de-Cray.

Entre deux murs de pierre surmontés de grilles, deux très hauts piliers (en pierre ???) de forme carrée, réhaussés par une tablette crénelée surmontée par une sculpture en forme de flamme.

Un chasse-roue au pied de chaque pilier.

Portail métallique à deux vantaux peint en bleu, plein en partie basse.

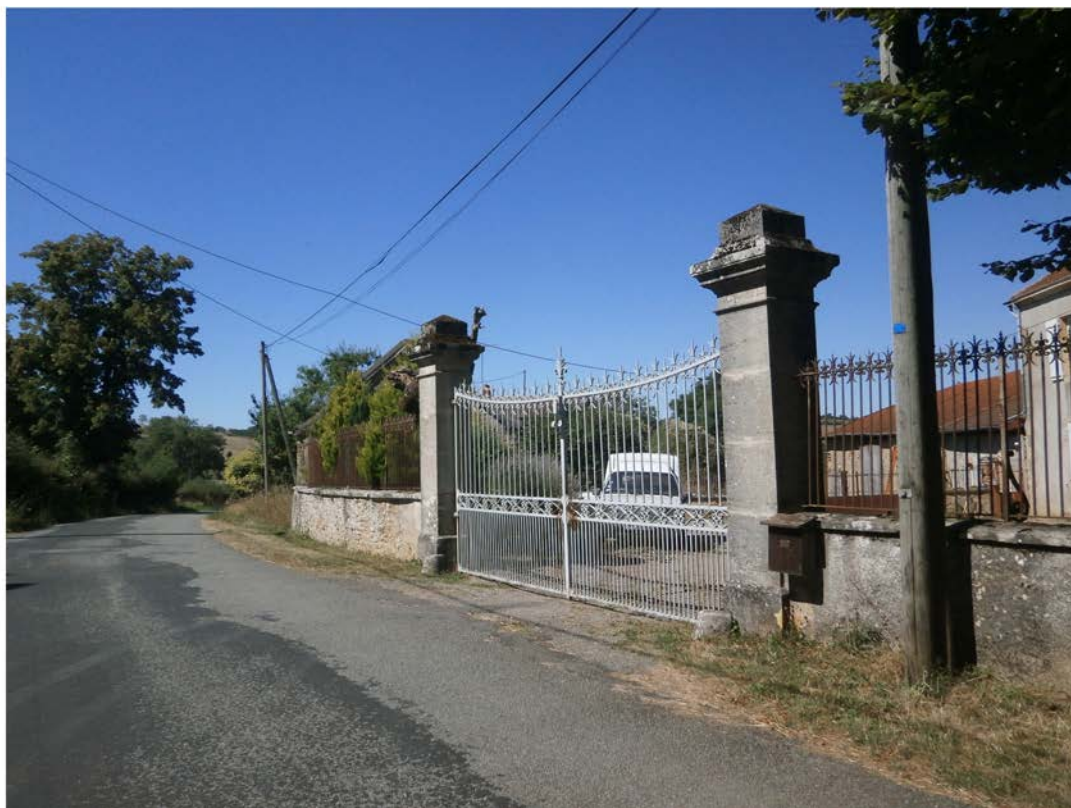
Entre deux murets de pierre en parties enduits, portail en fer forgé ajouré et très ornementé, à deux vantaux, peint en blanc.
Fixé sur deux piliers en pierre de taille quadrangulaires, réhaussés par un chapiteau mouluré.
Un chasse-roues devant chaque pilier.

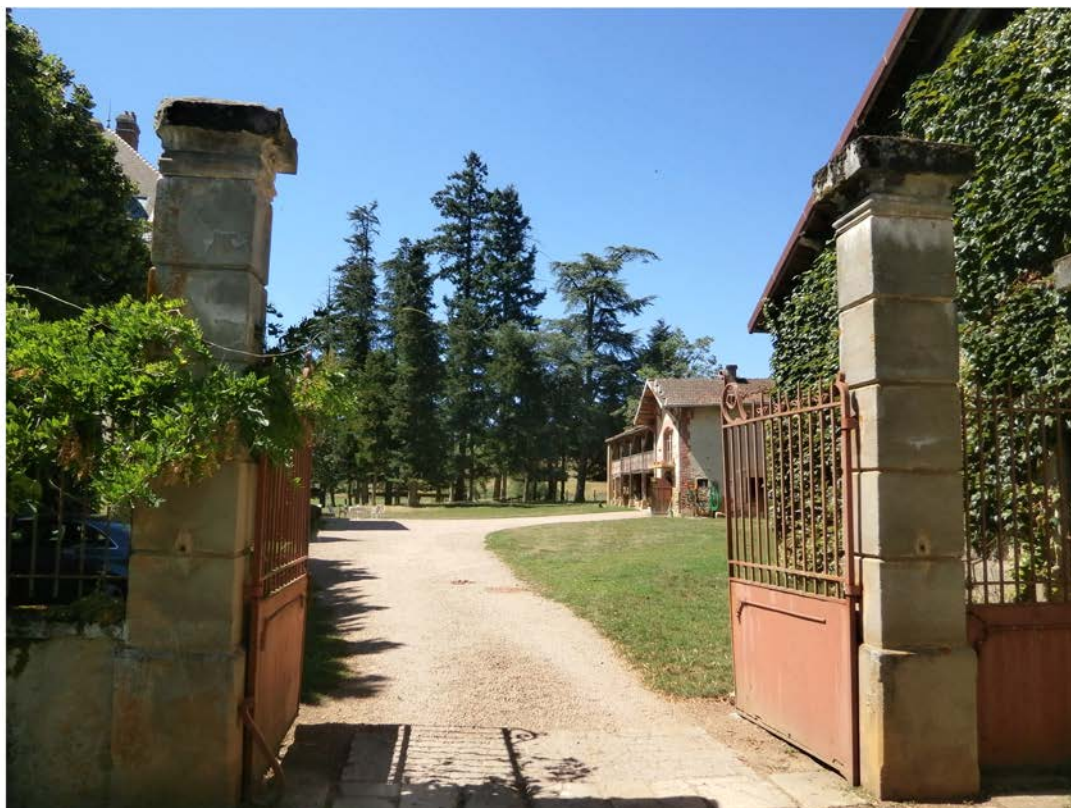
Portail à gauche sur la RD 199 entre la Croix Rousse et Saint-Julien-de-Jonzy.

Portail en fer forgé, à deux vantaux, partie basse pleine, peint en rouge.

Fixé sur deux piliers en pierre de taille de forme quadrangulaire. Réhaussés par un chapiteau mouluré, dont le haut semble porter des éclats et/ou de la mousse.
