Inventaire du petit patrimoine

SAINT-BONNET-DE-CRAY

Conseil d'architecture, d'urbanisme
et de l'environnement

Liste des ouvrages repérés

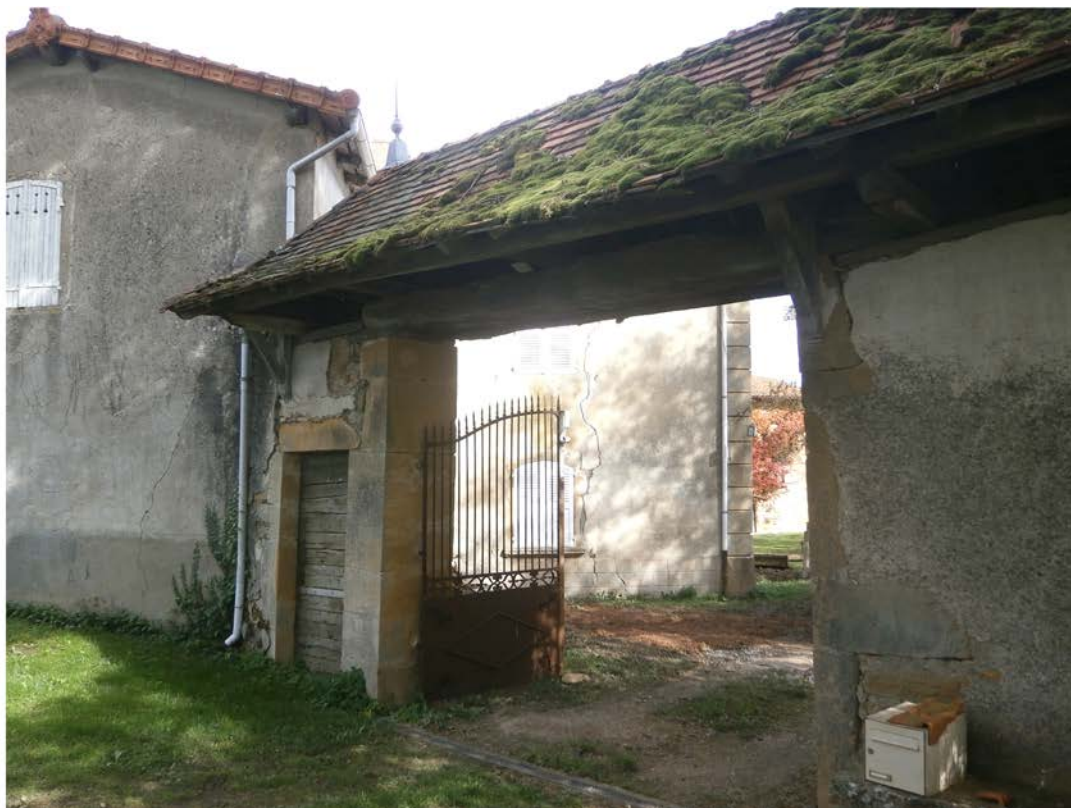
25

Porche d'entrée d'une propriété marqué par une entrée piétonne et une entrée charretière. Encadrement des ouvertures en pierre de taille. Porte piétonne pleine, en bois. Portail en fer forgé à deux vantaux couleur rouille, pleins en partie basse.

De chaque côté des ouvertures, enduit sur les murs de pierre.

L'ensemble est couvert par une toiture à deux pans, couverte de petites tuiles plates. Deux épis de faitage. Le toit est très moussu.

Démousser le toit à la brosse douce pour assurer la pérennité de l'ouvrage. Protéger la grille de la rouille.

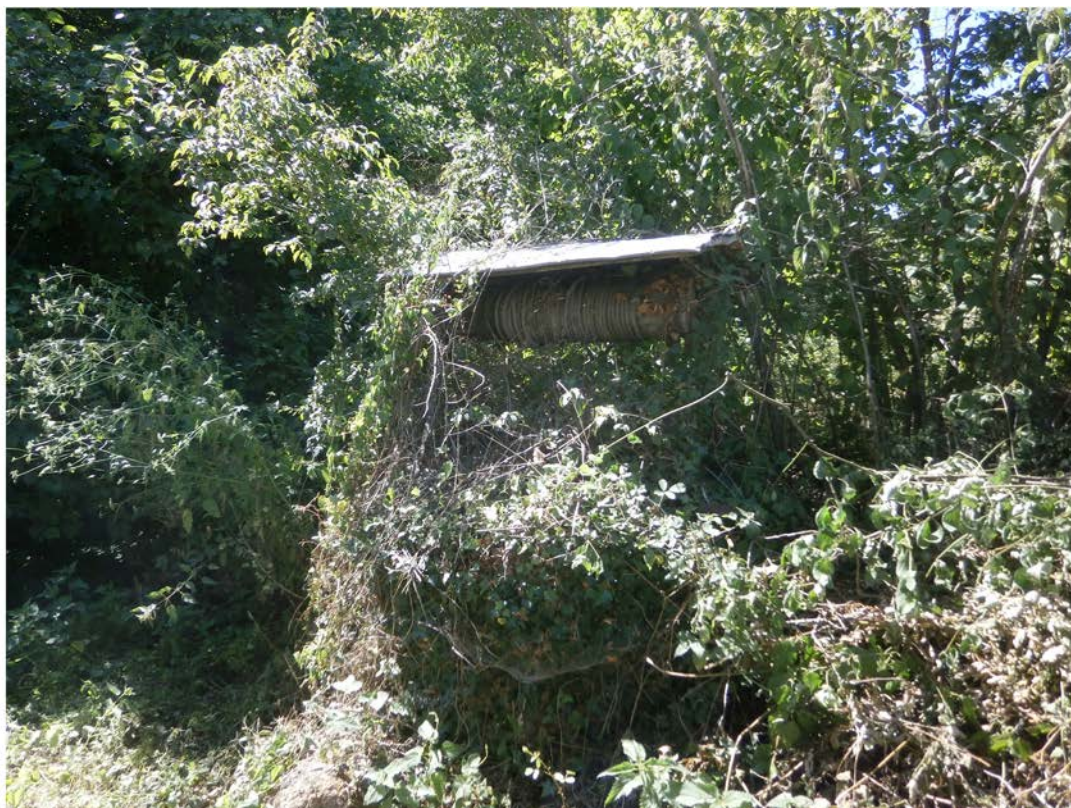
26

Ouvrage très peu visible et lisible, recouvert de végétation.

On devine deux pilastres métalliques portant une petite couverture en zinc.

Tambour en bois et câble métallique présents.

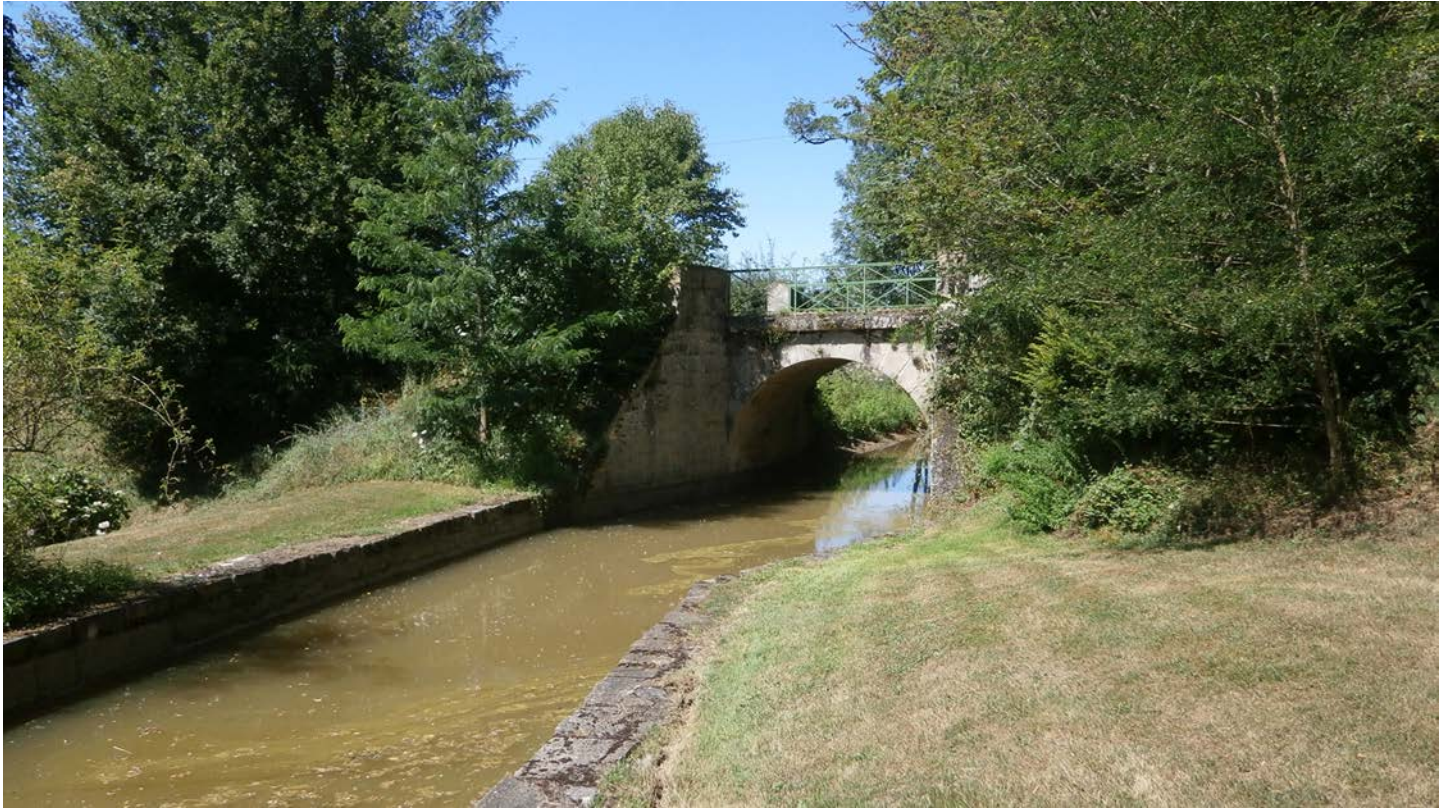
Pont de type arche en pierre de taille comprenant ses culets en pierres maçonnées. Les bords de l'écluse sont en pierres maçonnées.
Garde-corps ajouré peint en vert.

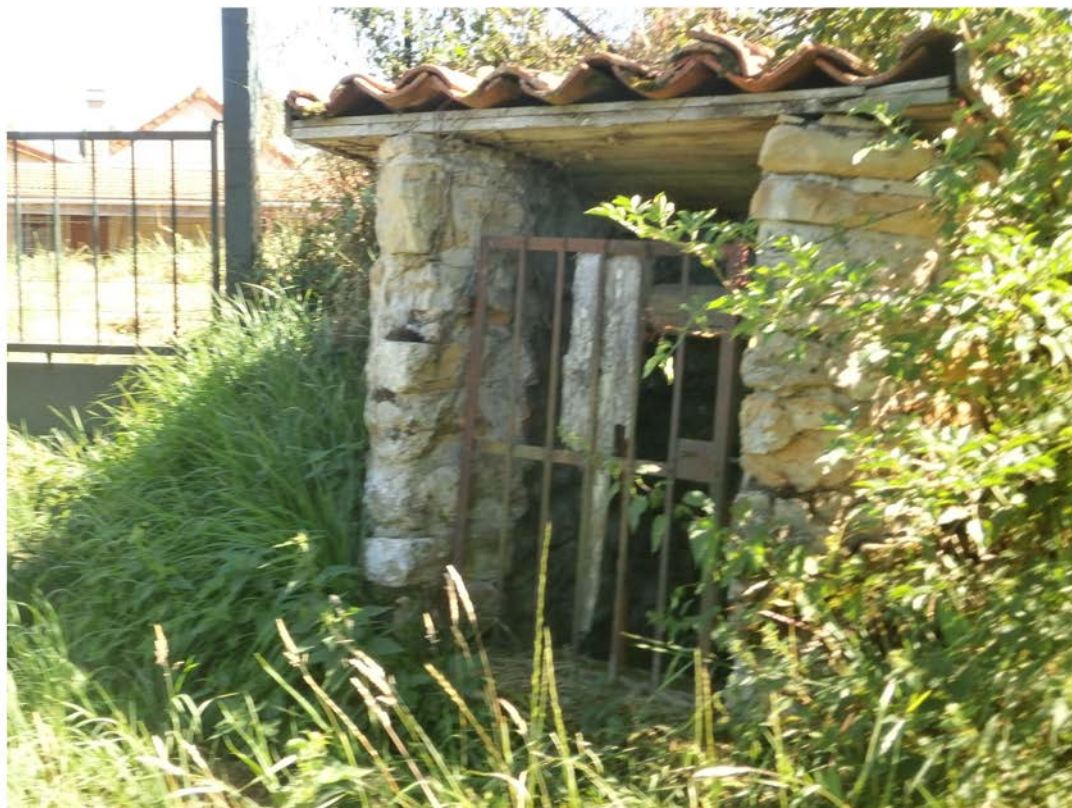
28

Puits encastré dans un talus. Petite construction en pierres maçonnées grossièrement au ciment. Ouverture protégée par une grille en fer forgé. Petite toiture à un pan, couverture en tuiles canal.

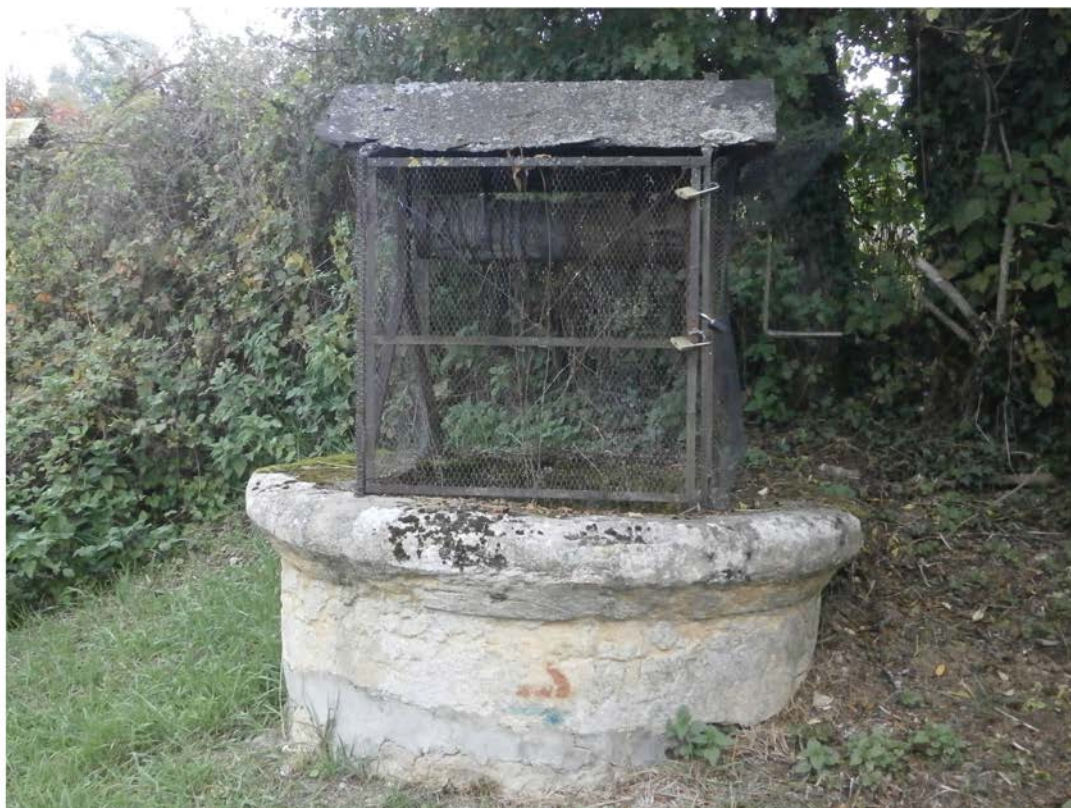
Soubassement en pierres maçonnées.

Margelle monolithique, présence de mousses.

Suspente métallique portant une petite couverture à deux pans métalliques (?).

Protection verticale de l'ouverture du puits par une armature métallique doublée d'un grillage.

Présence du tambour en bois, du câble et de la manivelle.

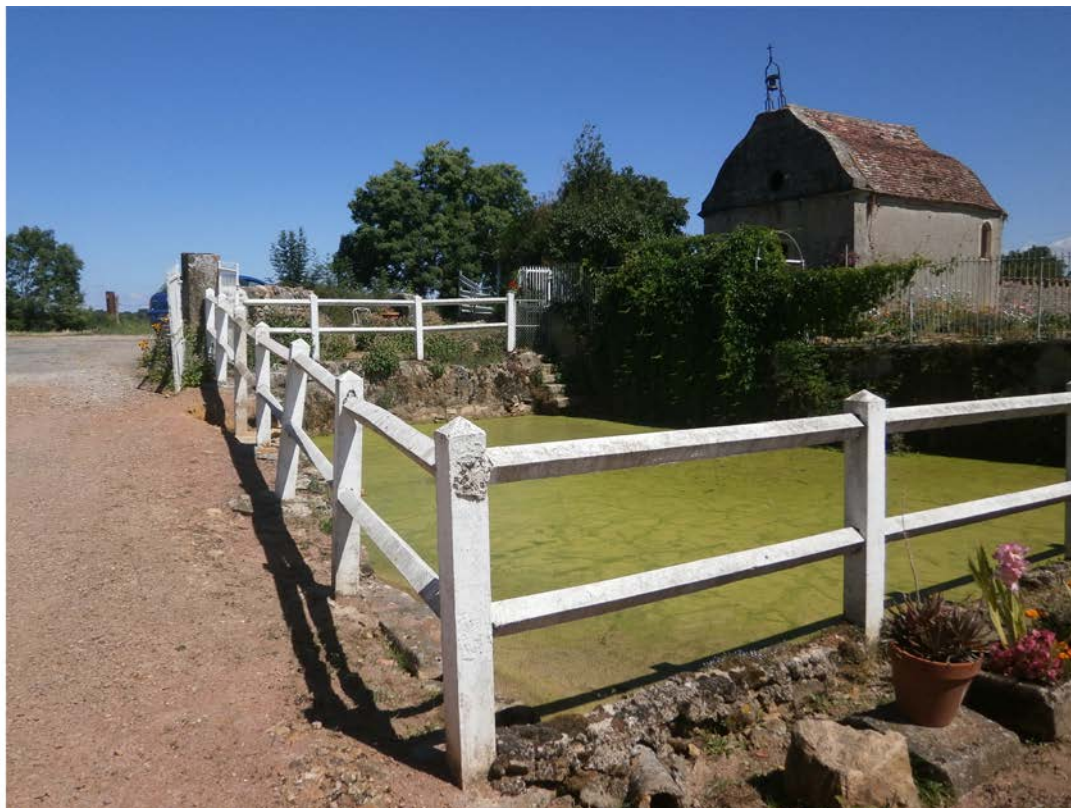
À proximité immédiate de la chapelle, bassin ceint de murs de pierres maçonnés. Un escalier piéton latéral. Bassin sécurisé par des clôtures en béton peintes en blanc.

Les barrières sont très prégnantes dans cet environnement de pierres, patinées par le temps... Les repeindre ? Les remplacer par des lisses plus discrètes ?

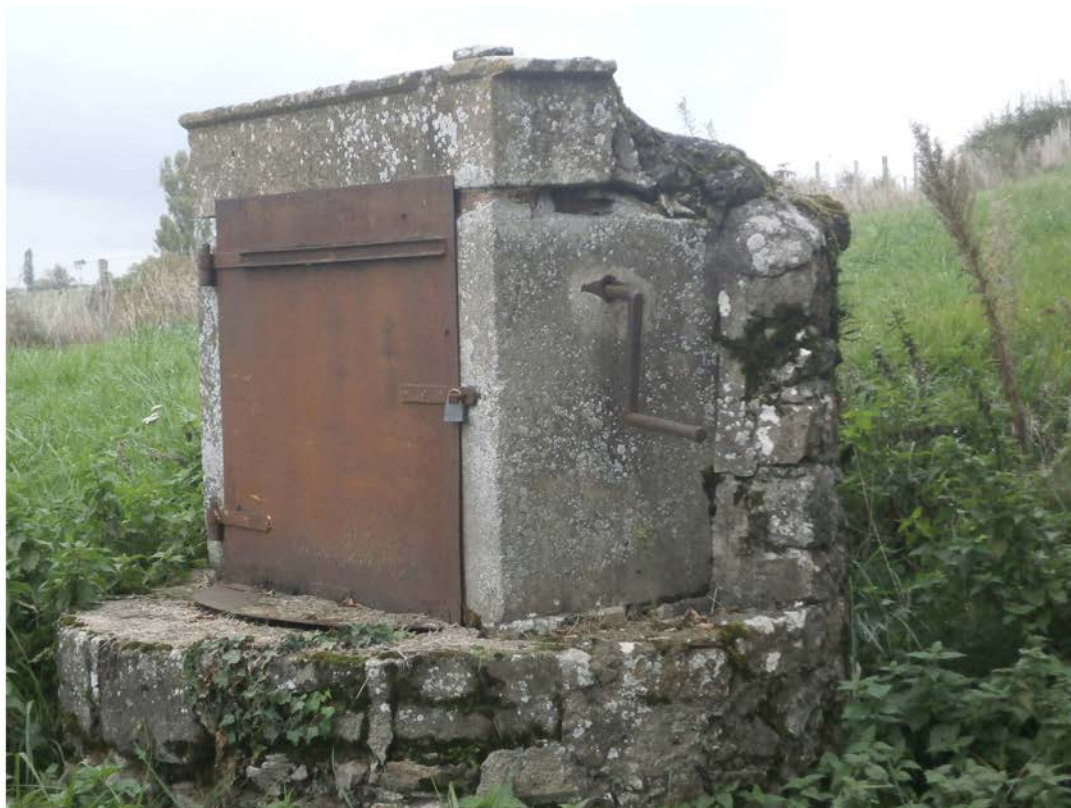
Puits de forme ronde. Soubassement, margelle et partie arrière en pierres maçonnées.

La partie supérieure semble avoir été remaniée : deux pilastres en pierre de taille et linteau supérieur avec léger débord.

Protection de l'ouverture du puits par une porte métallique pleine fermée par un verrou.

Présence de la manivelle métallique.

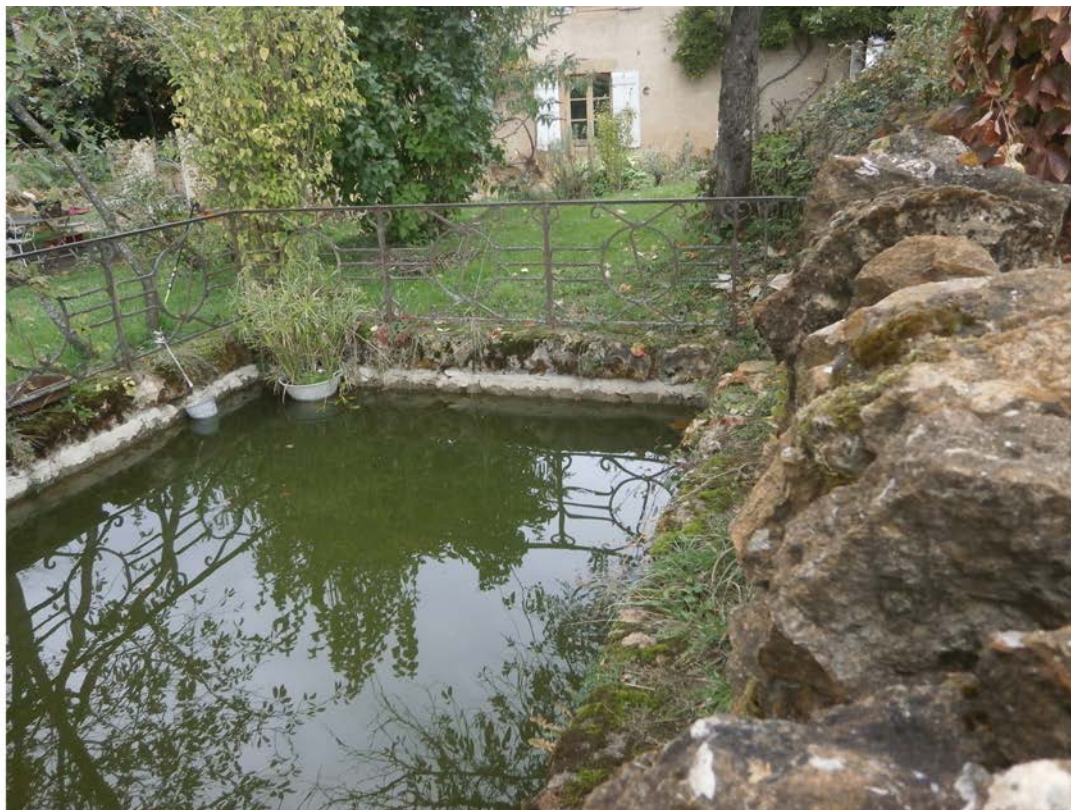
Dans un jardin, bassin en eau entouré sur un côté d'un haut mur de pierre (mur de clôture) et suivant les autres côtés par des murets maçonnés. Bassin protégé par une grille de fer forgé originale et discrète.

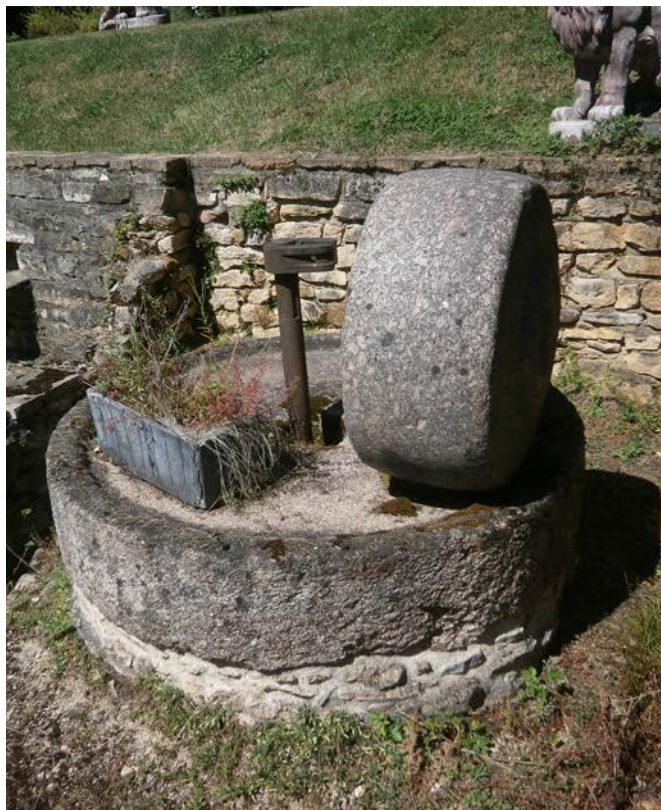
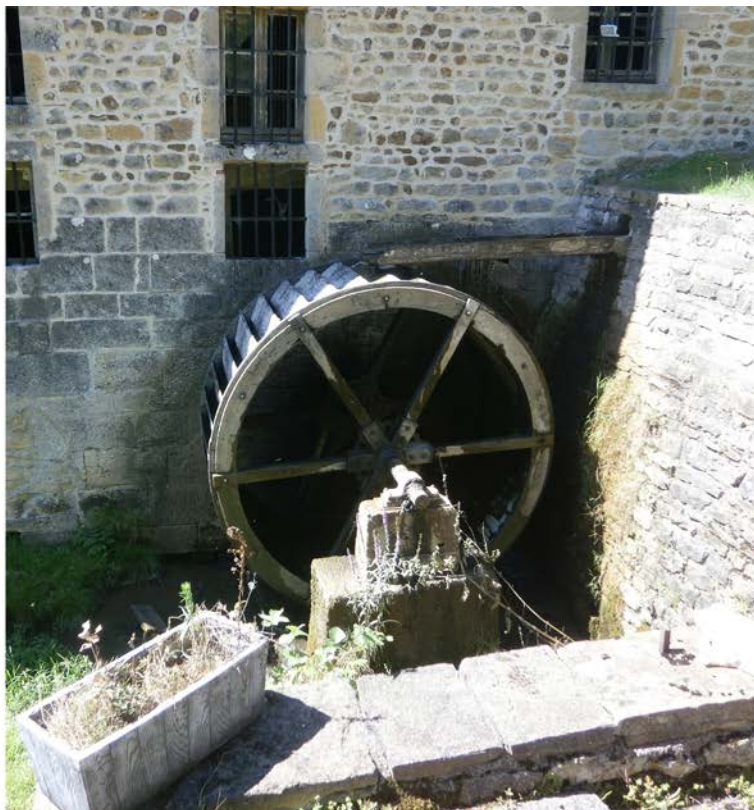
À proximité immédiate de l'alimentation de la roue du moulin, meule en pierre (granit) posée sur un soubassement en pierres maçonnées.

Axe métallique.

Une jardinière est posée sur l'ouvrage, nuisant à sa lisibilité.

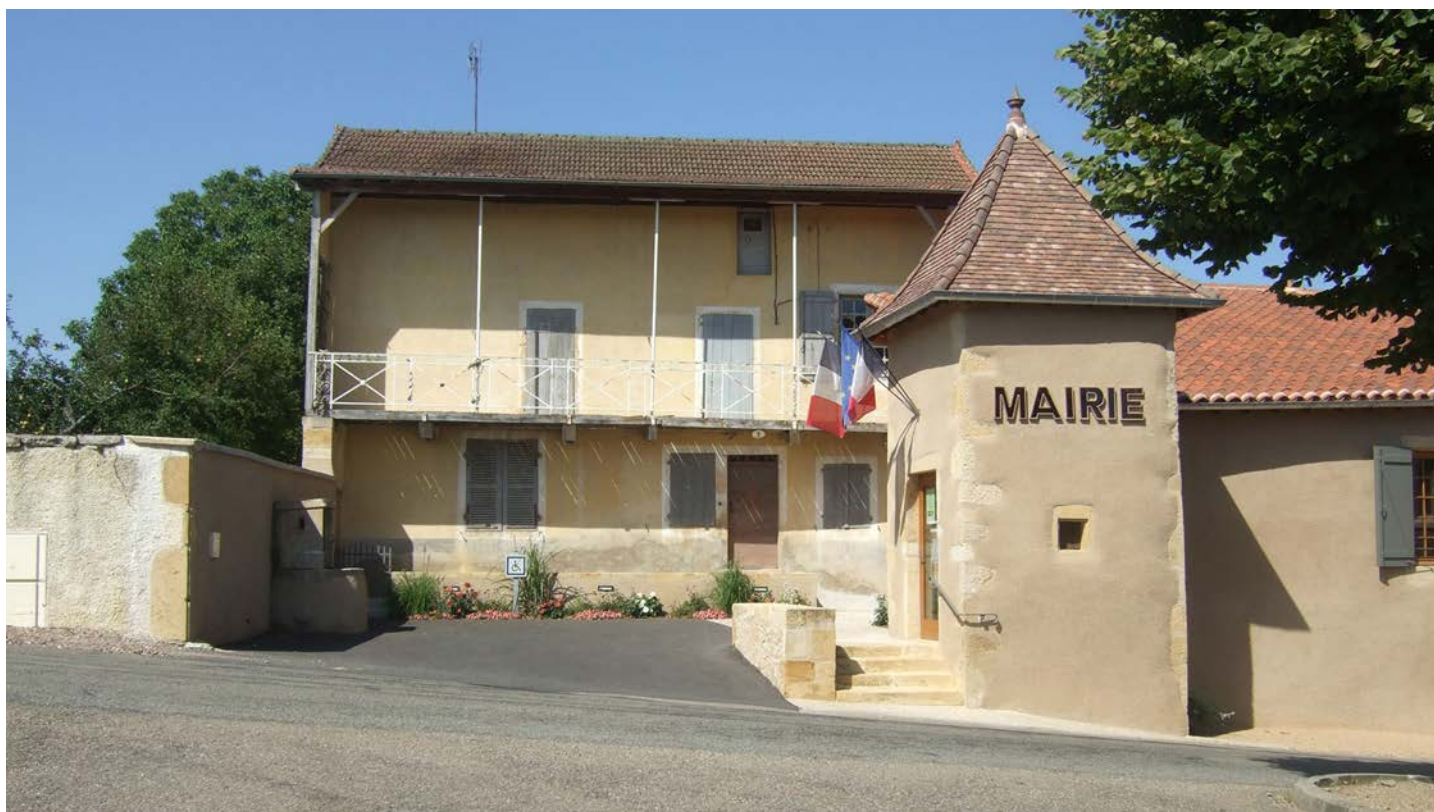
Sur la place de la mairie, pigeonnier de base carrée, récemment réhabilité avec soin pour accueillir les informations communales.

Construction en pierres enduites, chaînages d'angles apparents en pierres. Ce pigeonnier est support de l'enseigne « mairie » et des porte-drapeaux.

Porte piétonne vitrée au menuiseries en bois.

Encadrement en pierre. Une petite ouverture côté rue.

Toiture quatre pans. Couverture en petites tuiles plates.

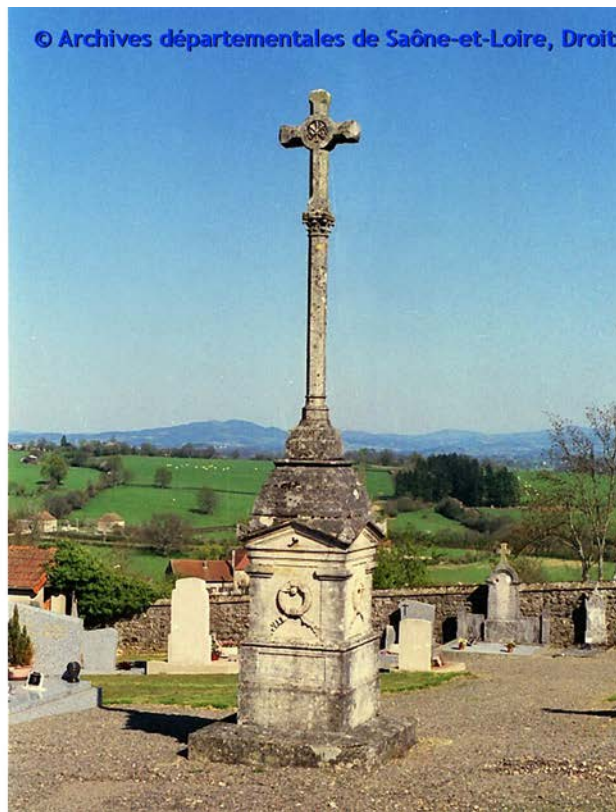
35

Ouvrage situé dans le cimetière.
Socle massif ouvragé portant chapiteau, couronnes et inscription : « PIE JESU DOMINE DONA EIS REQUIEM »
Croix en pierre dont le fût haut et fin est octogonal.
Croix aux branches quadrangulaires biseautées. Au cœur de la croix un chrisme.
