Inventaire du petit patrimoine

SEMUR-EN-BRIONNAIS

Liste des ouvrages repérés

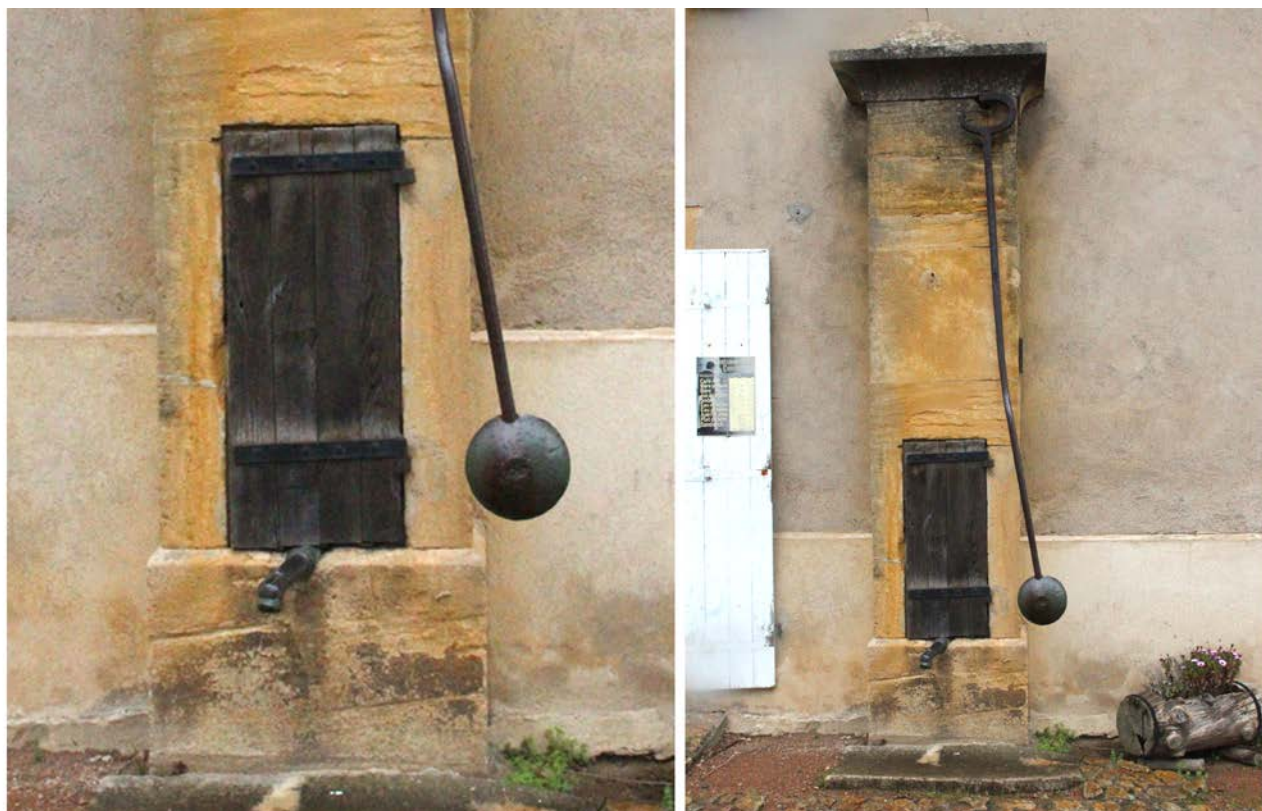
1

Ouvrage très visible, sur la place Bouthier de Rochefort, et en bon état.

Fontaine appuyée contre le mur de façade d'une habitation donnant place du château.

De section rectangulaire, l'ouvrage en pierre de taille s'élève contre la façade du restaurant au cœur du bourg.

Une dalle d'embranchement en pierre se situe devant l'ouvrage.

Couvert par un chapiteau, qui noircit.

Une porte en bois protège l'intérieur.

Un bec verseur métallique et grand balancier, tous deux peints en noir.

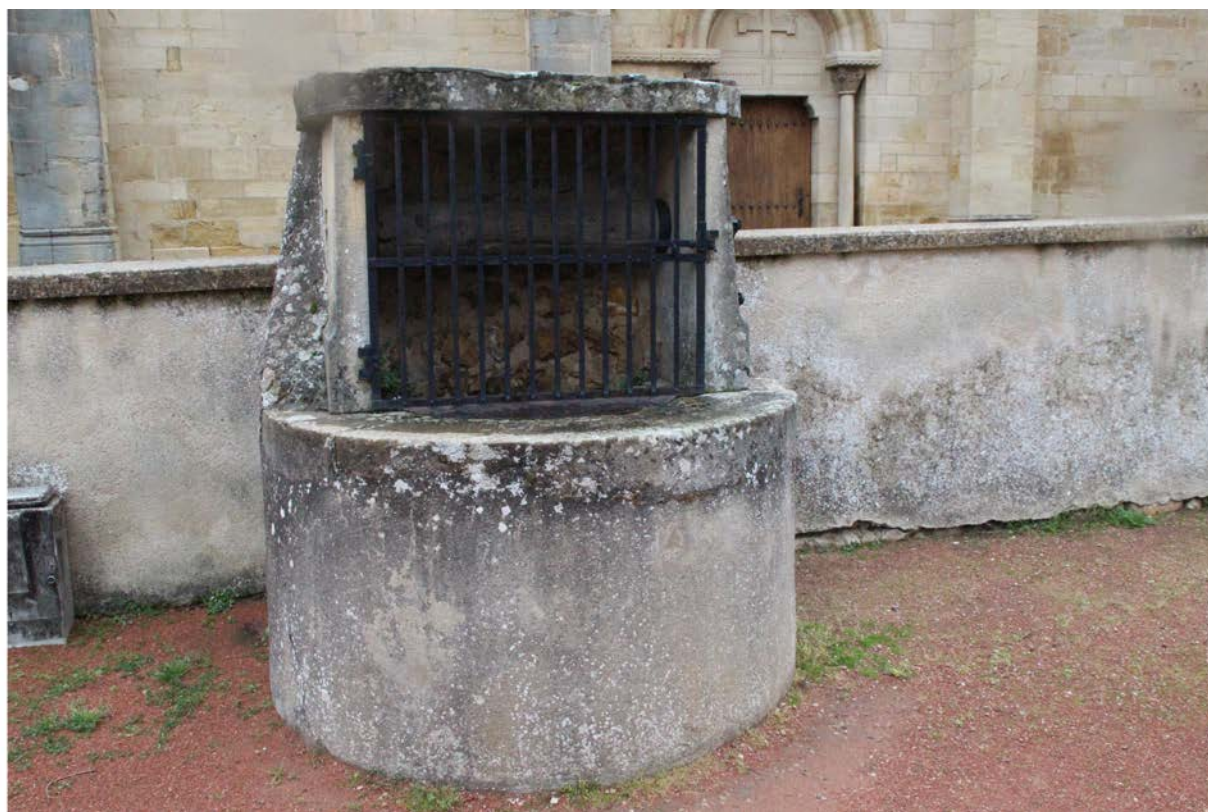
2

À l'intérieur de la cour de la Maison du Chapitre, derrière le mur, à proximité immédiate de l'église.

Soubassement enduit au ciment.

Margelle du puits en pierre.

Jambages et dalle sommitale en pierre de taille. Fond du puits fermé par des pierres maçonnées.

Ouverture du puits fermée par une grille en fer forgé.

Tambour en bois, manivelle métallique.

Pour limiter le désherbage dans la cour, des végétaux vivaces pourraient être plantés en pied de mur et du puits.

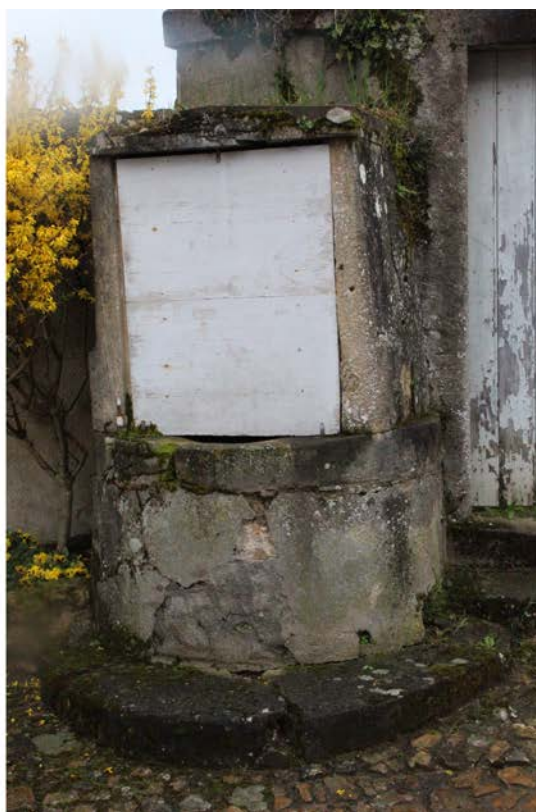
3

Puits implanté contre un mur, juste à l'entrée piétonne d'une propriété. A priori public.

Un niveau d'embranchement monté autour du soubassement.

Soubassement en pierres maçonnées, enduit au ciment en très mauvais état.

Margelle en pierre.

Jambages en pierres de taille et maçonnées, dalle sommitale fendue et délitée, couverte d'herbe.

Ouverture du puits protégée par une porte en bois.

Gond métallique fixé sur un jambage.

Puits certainement modifié.

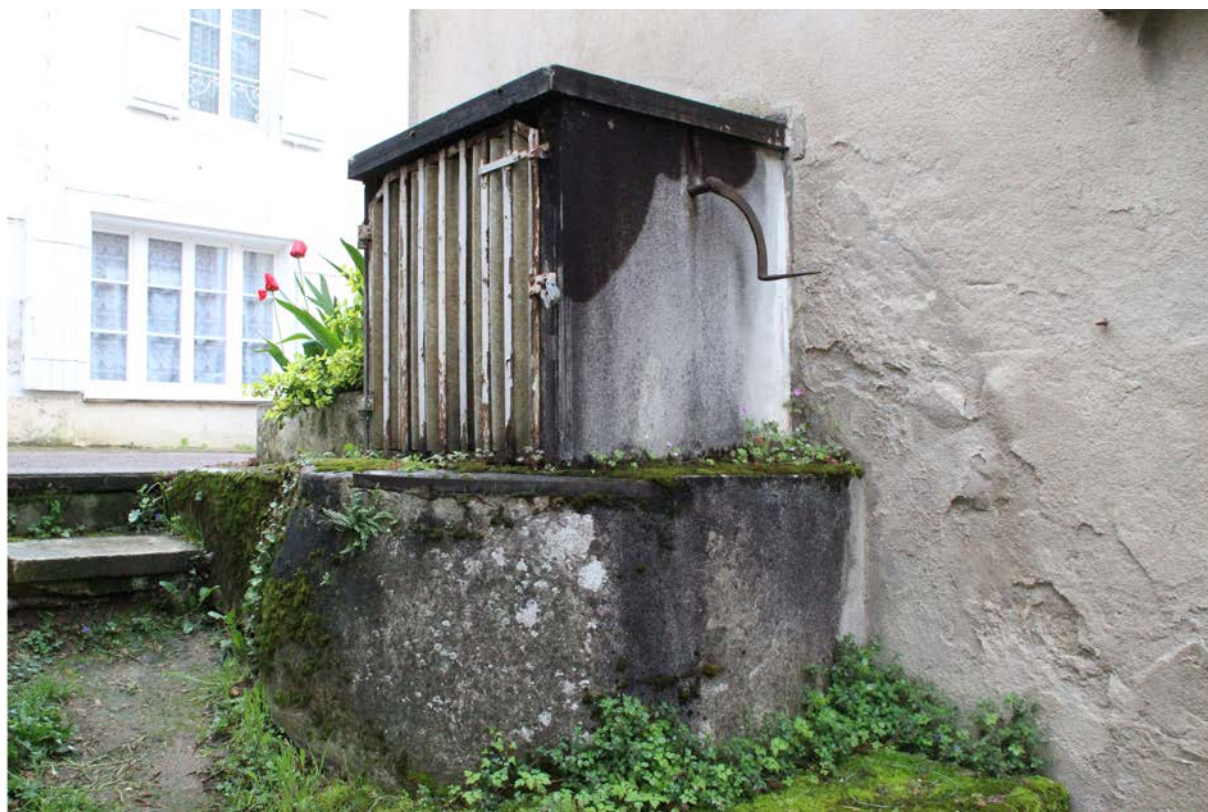
4

Puits dans un passage privé donnant sur la rue de la basse ville, contre un mur.

Soubassement enduit entièrement au ciment. La margelle semble en pierre, maintenue par un fer sur le côté.

Jambages et dalle supérieure en béton.

L'ouverture du puits est protégée par une grille doublée d'une plaque ondulée en fibro-ciment (?).

Manivelle métallique.

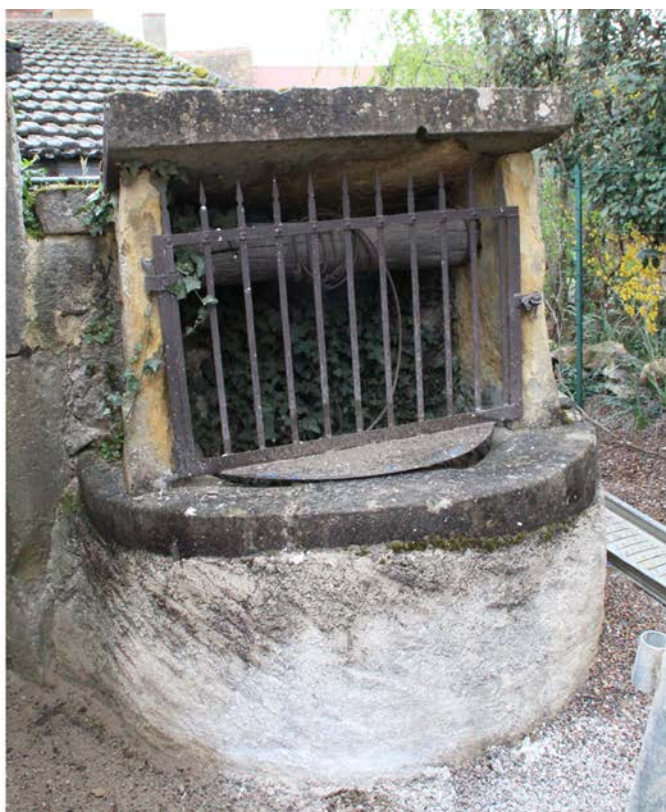
5

Puits contre un mur.

Soubassement complètement enduit au ciment.

Margelle du puits en pierre de taille.

Jambages et dalle supérieure en pierres de taille.

Ouverture du puits protégée par une plaque métallique
et une grille en fer forgé.

Tambour en bois, câble et manivelle métallique.

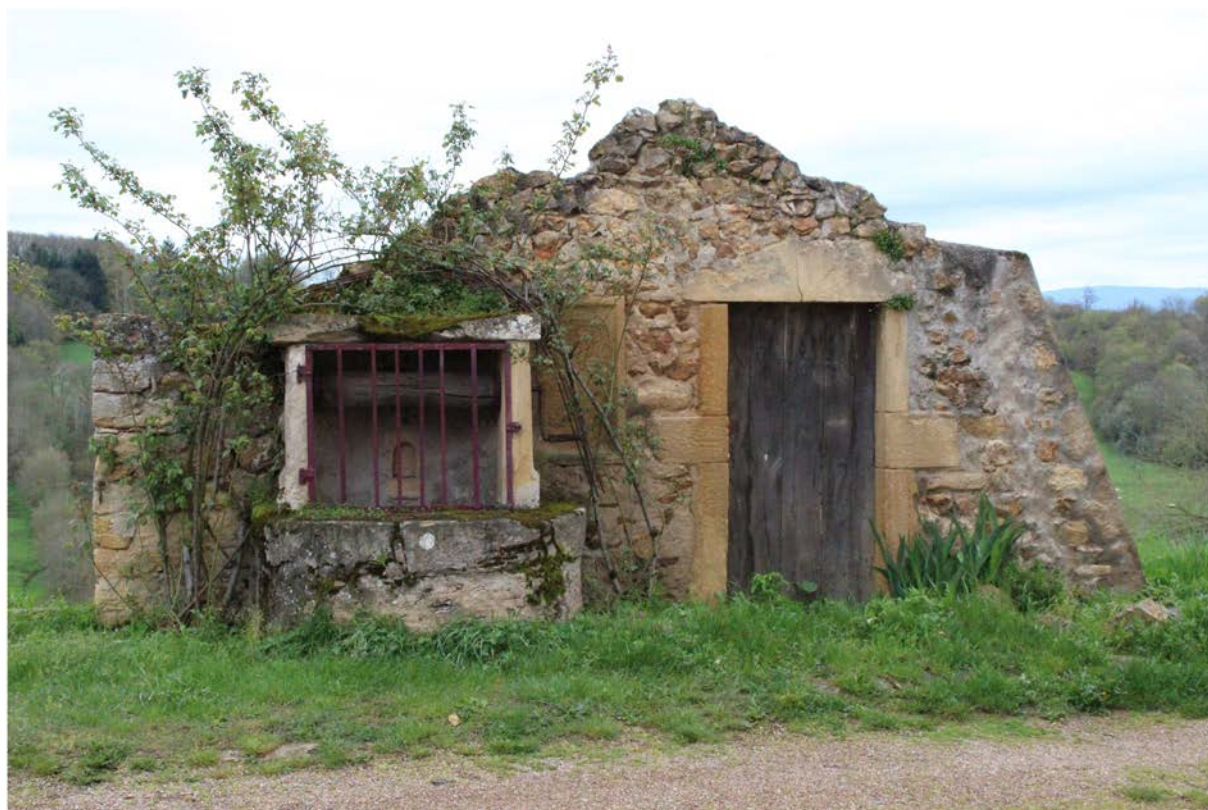
6

Puits appuyé sur une ruine (pignon d'une ancienne construction), entouré par un rosier mené en arceau.

Soubassement en pierre, margelle en pierre de taille.

L'ensemble est en mauvais état.

Jambages et dalle supérieure en pierre.

Ouverture du puits protégée par une grille en fer peinte en bordeaux.

Au fond du puits est percée une petite niche.

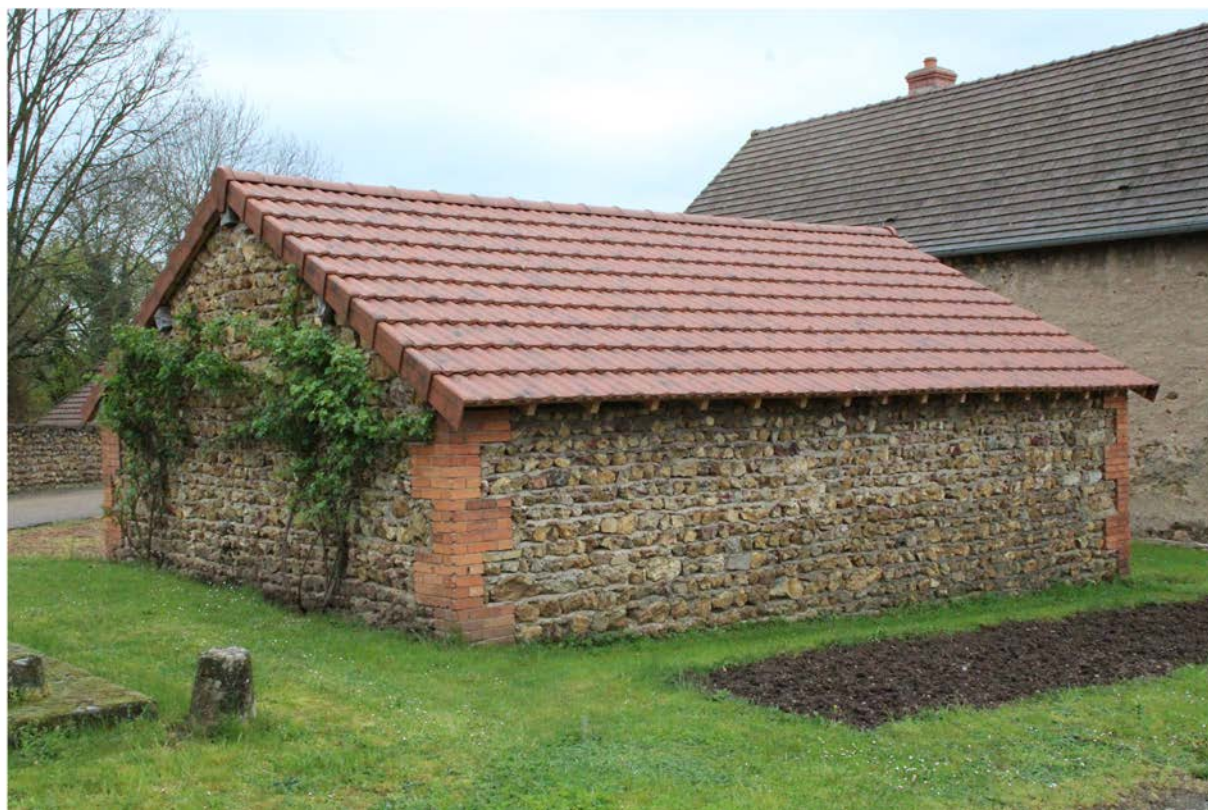
7

Ouvrage bien visible depuis la voie. L'espace devant paraît désherbé (? Mise en valeur ?). Deux rosiers s'élèvent sur un pignon.

Bâtiment de base rectangulaire, avec les murs en pierre et silex, appareillage de briques en chaînage d'angle. Les bassins ont été comblés.

Toiture à deux pans, couverture en tuiles mécaniques, restaurée.

Se situe juste à côté d'une croix et à proximité immédiate d'une maison.

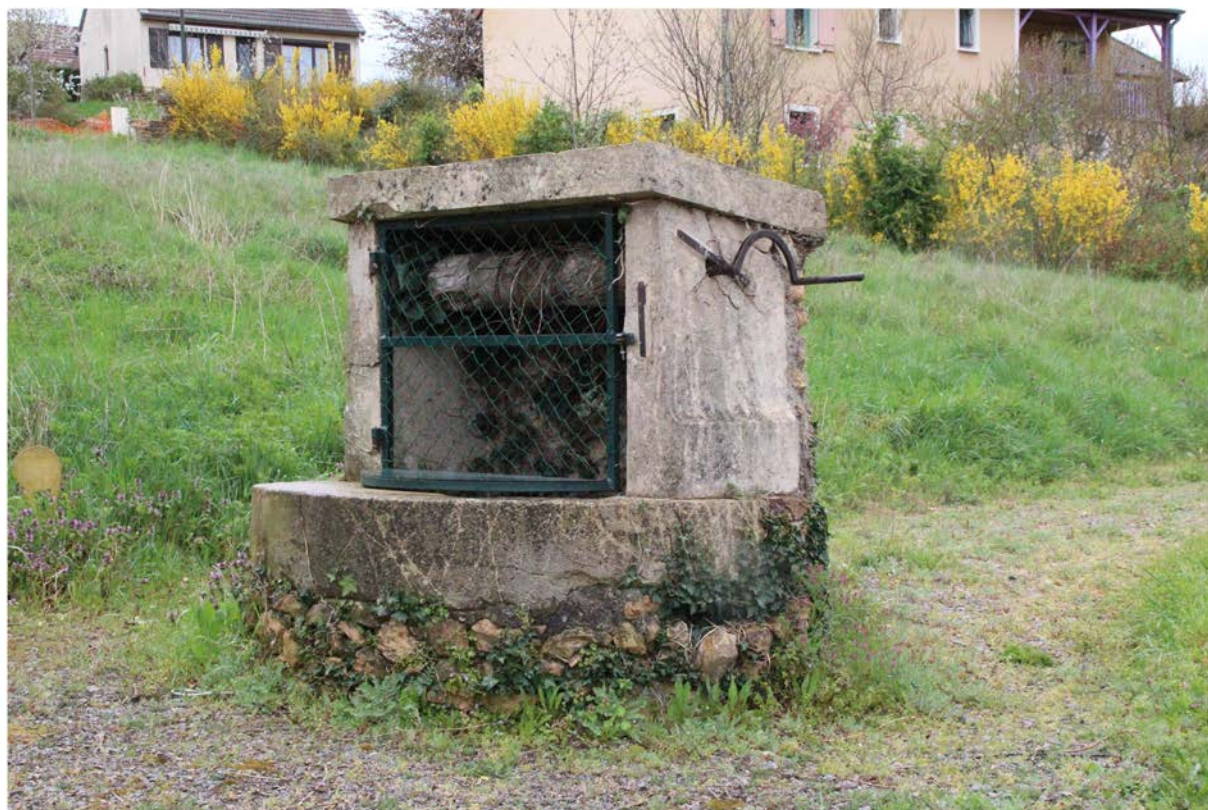
8

En contrebas de jardins, ouvrage entouré par de l'herbe. Soubassement en pierres maçonnées.

Margelle en pierre.

Jambages en pierre montrant une légère courbure en partie basse et dalle supérieure en pierre. Les jambages semblent fissurés (à hauteur de la manivelle notamment) et la dalle supérieure porte un éclat sur l'avant. Arrière du puits fermé par un mur en pierres qui semblent maçonnées.

Ouverture du puits protégée par un grillage sur armature en fer, peints en vert foncé.

Présence du tambour en bois, du câble et de la manivelle métalliques.

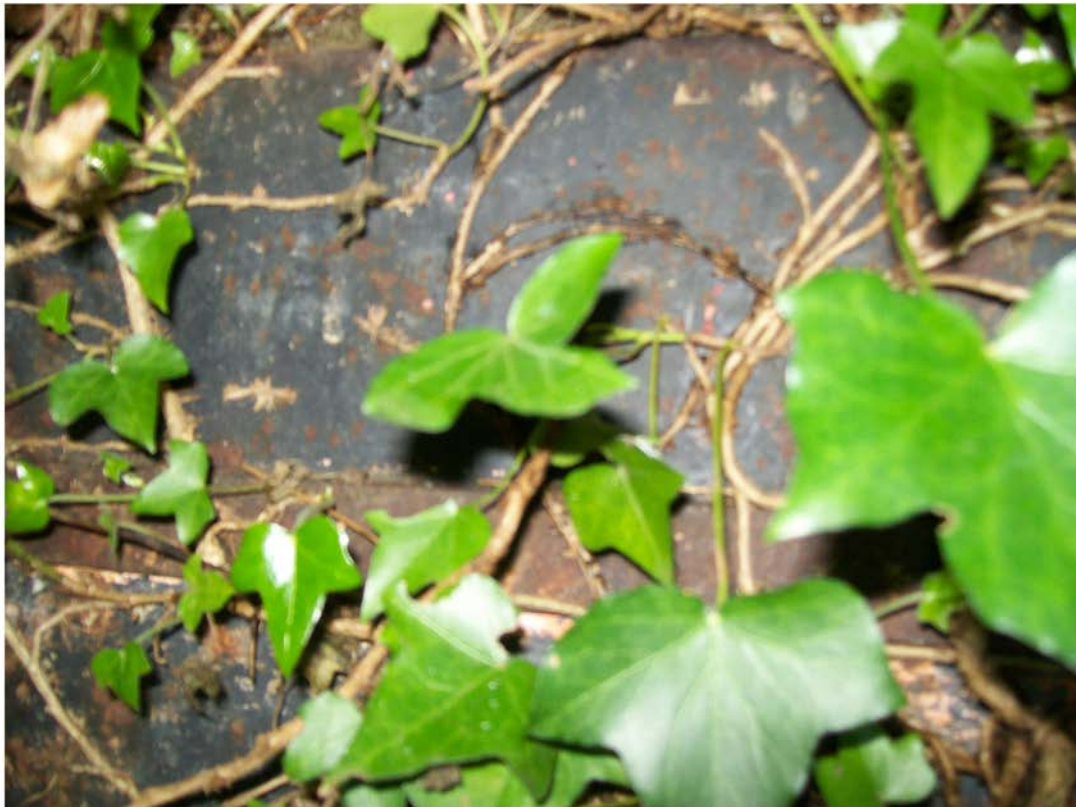
Sur le D 989 en bas du chemin du Bois de la Grotte
Non visible, enfouie entièrement sous la végétation. En
pierre et métal.
Intérêt pour l'inventaire ?

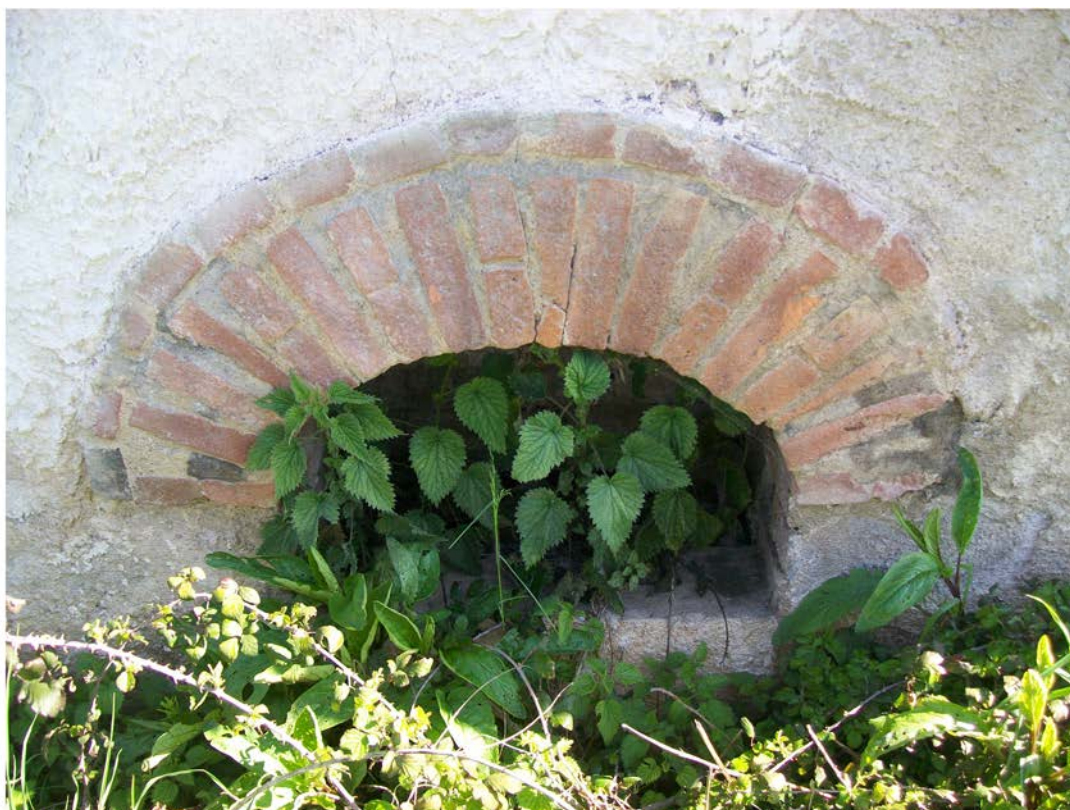
10

Aqueduc situé le long de la RD989 en Corneloup.
Arc en brique construit dans le mur
À considérer comme petit patrimoine ?

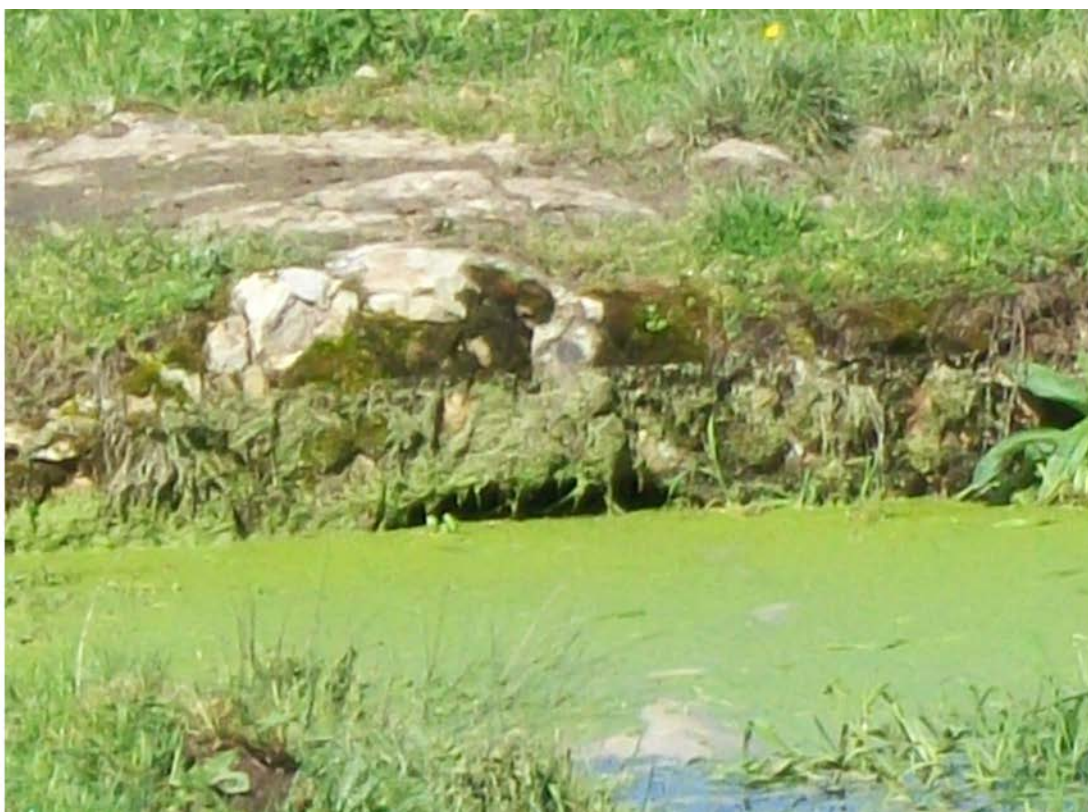
11

Pont situé aux Barrats, dans un pré. Ouvrage semblant peu visible.

Dalle de pierre sur un arc en pierre recouvert d'algues.
Peu identifiable.

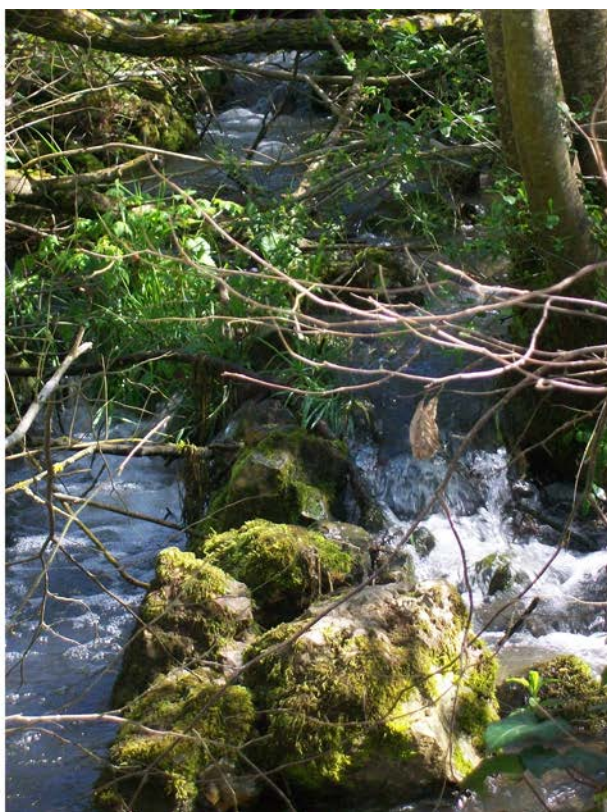
12

Aqueduc construit à la vallée, en limite de pré et du château. Peu visible.

Aqueduc construit sous la route.

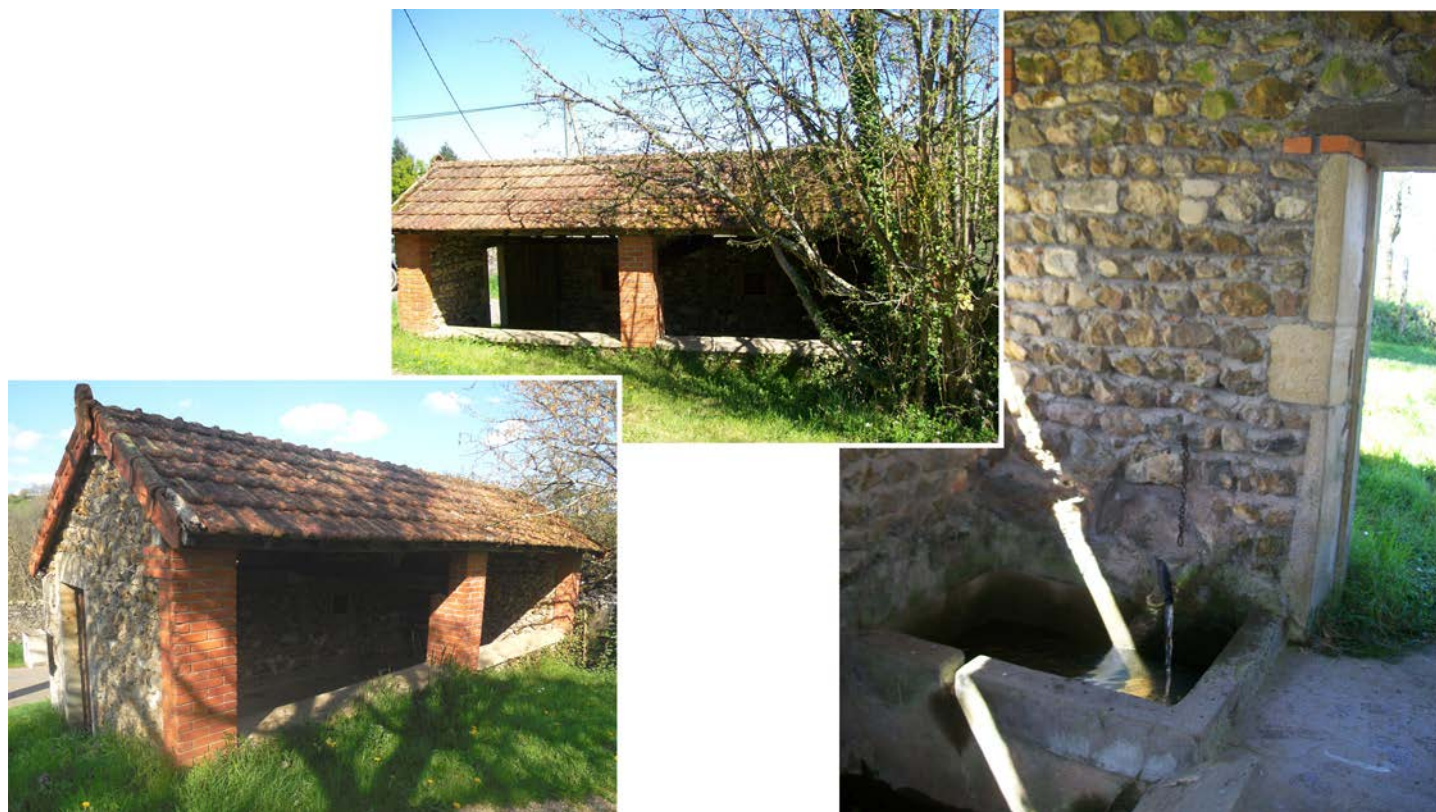
13

Petit bâtiment de base rectangulaire semi-enterré, entre le chemin des Fugaux et le chemin menant à St-Martin, en contrebas de ce dernier. Un arbre en cépée accompagne la façade avant de l'ouvrage.

Bâtiment fermé sur trois côtés par des murs en pierres et silex, ouvert en partie sur le quatrième côté. Un muret en pierres et silex surmonté d'un poteau en briques supporte la toiture côté ouverture. Chaînages d'angle en briques du côté ouvert et en pierres de taille à l'arrière. Une porte piétonne est percée à l'ouest, sur le pignon. Toiture à deux pans et couvertures en tuiles mécaniques.

À l'intérieur existe un petit bassin. Le trop plein s'écoule ensuite dans le lavoir, bordé de pierres à laver. Construit en 1926.

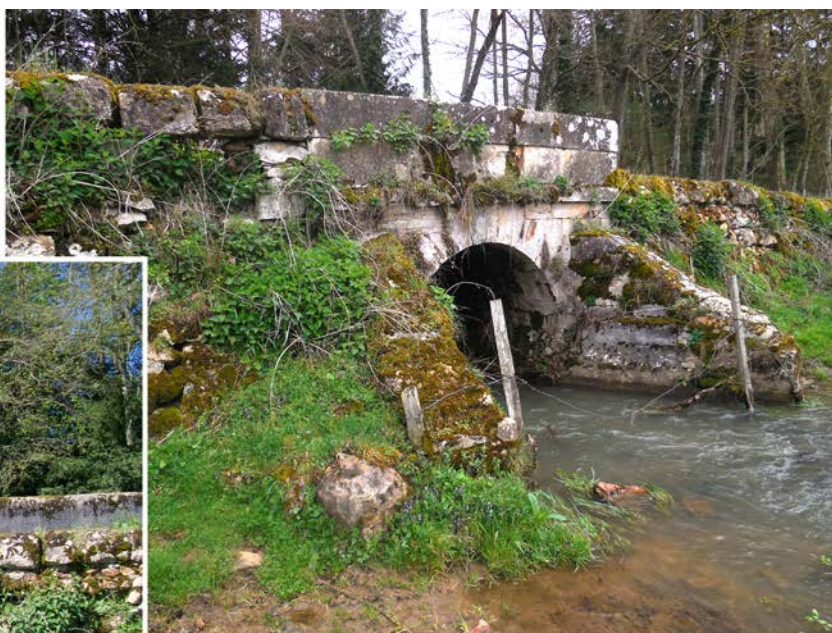
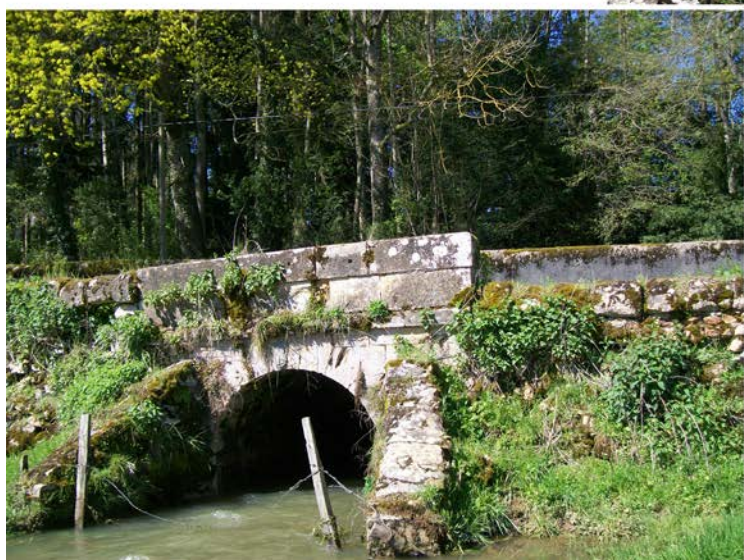
14

Pont permettant le passage des véhicules.
Parapet en pierre de taille, arche en pierre. Poursuivi
par des murs de pierre.
Présence de lichens, mousses, fougères, et végétation,
parfois entre les pierres.

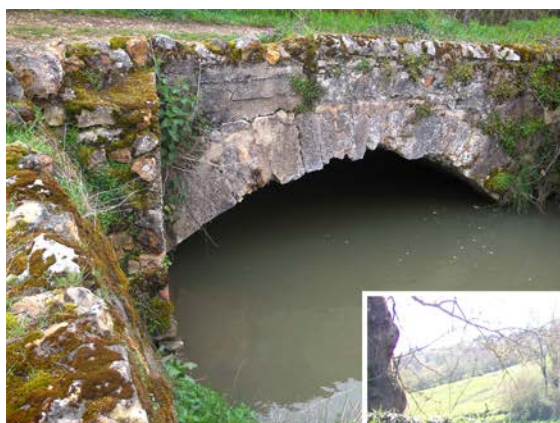
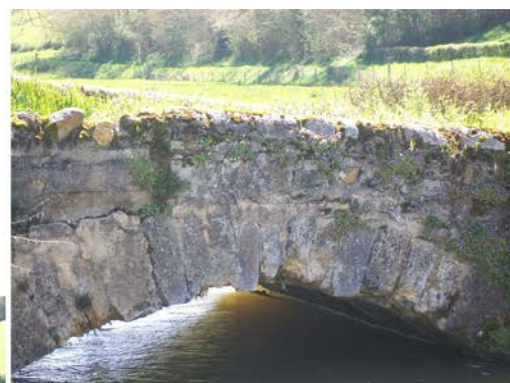
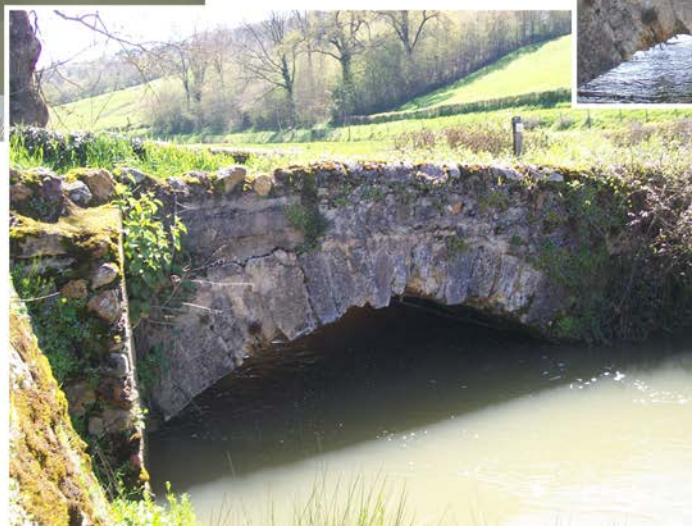
15

Pont en pierres maçonnées, arche en pierres de taille maçonnées. Parapet peu haut. Une reprise en béton d'un côté.

Permet le passage d'un chemin en terre, dans un environnement bocager. Servitude pour les prés.

Un haut mur de soutènement latéral au pont.

Présence de liens, mousses et végétation entre les pierres.

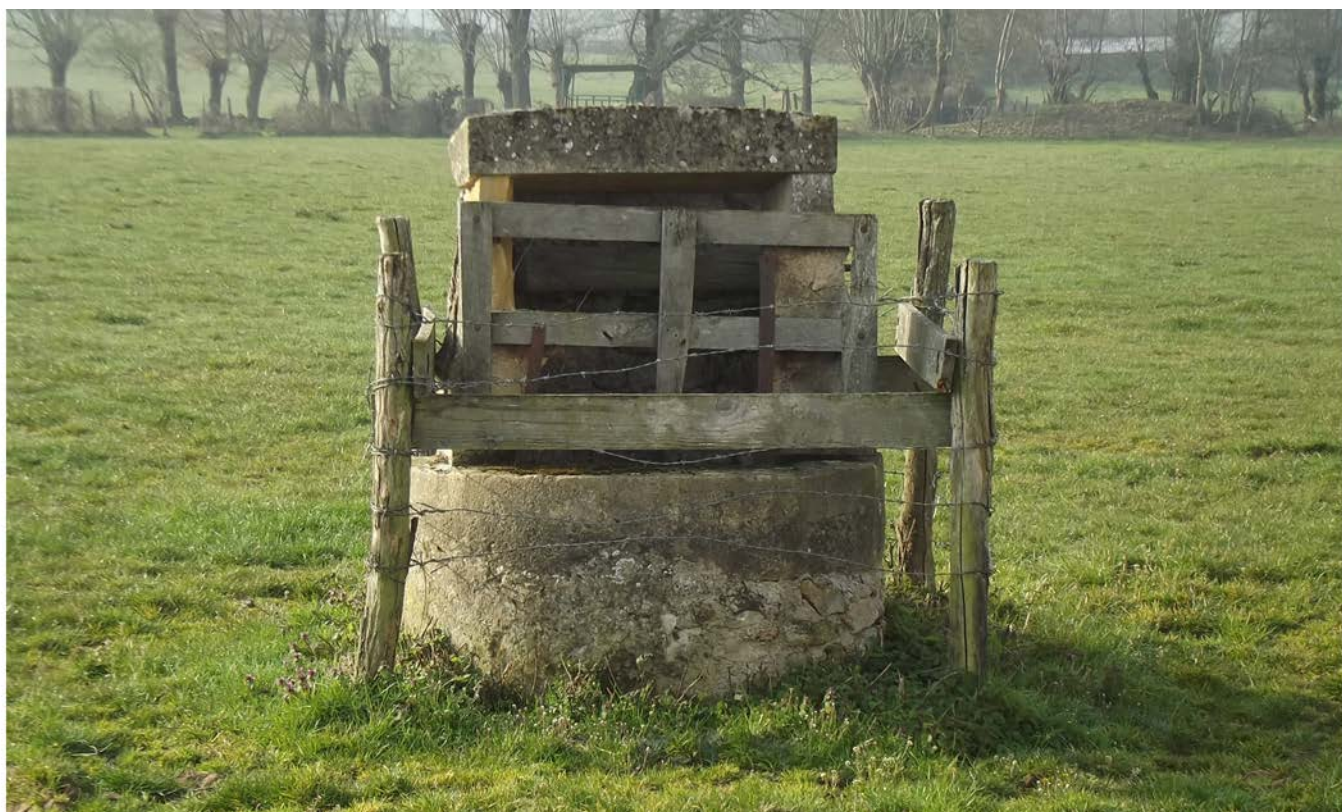
16

Puits isolé dans un pré, en bon état, protégé des animaux par une clôture agricole.
Soubassement en pierres maçonnées.
Margelle en pierre de taille, semble monolithique.
Jambages en pierre, dalle épaisse supérieure.
Ouverture du puits protégée par une palette en bois renforcée par des pattes métalliques.
Présence du tambour en bois.

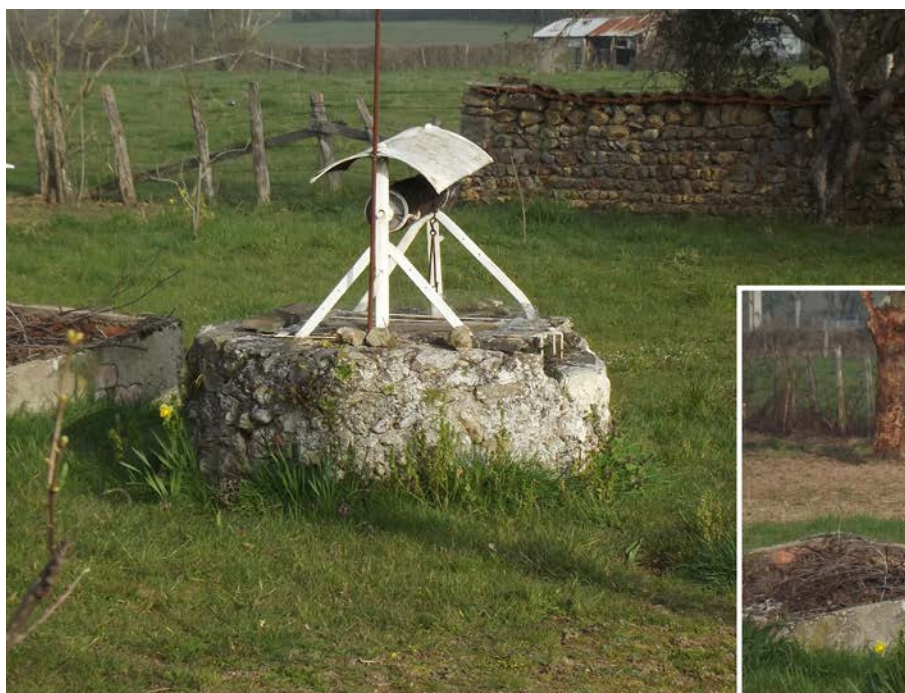
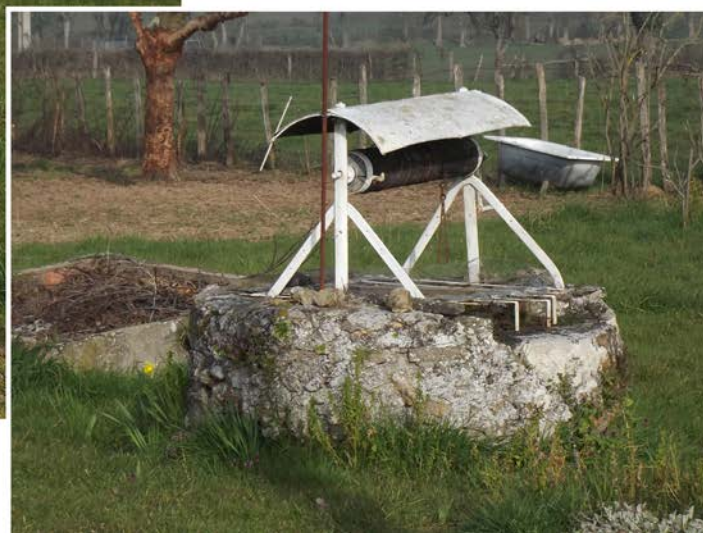
17

Puits dans un jardin.

Soubassement en pierres maçonnées grossièrement au ciment.

Suspente, manivelle, tambour et protection supérieure métalliques, peints en blanc.

Présence du câble et d'un mousqueton.

Protection du puits par une armature métallique.

Un bac en ciment se situe à l'arrière (pour réchauffer l'eau).

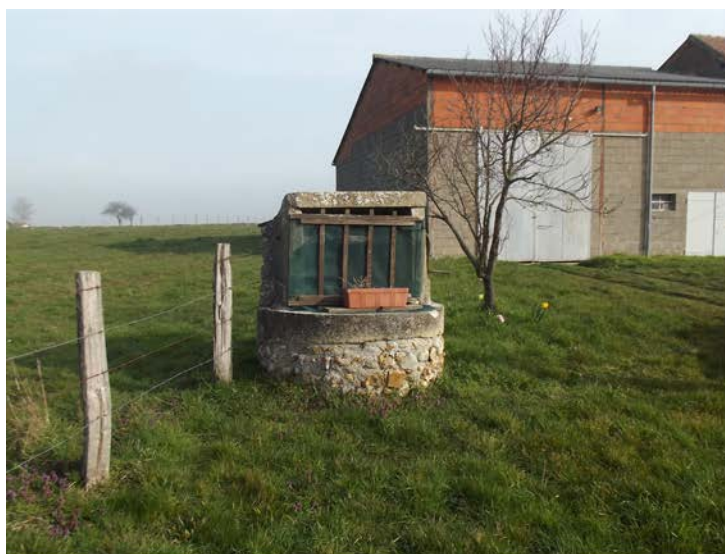
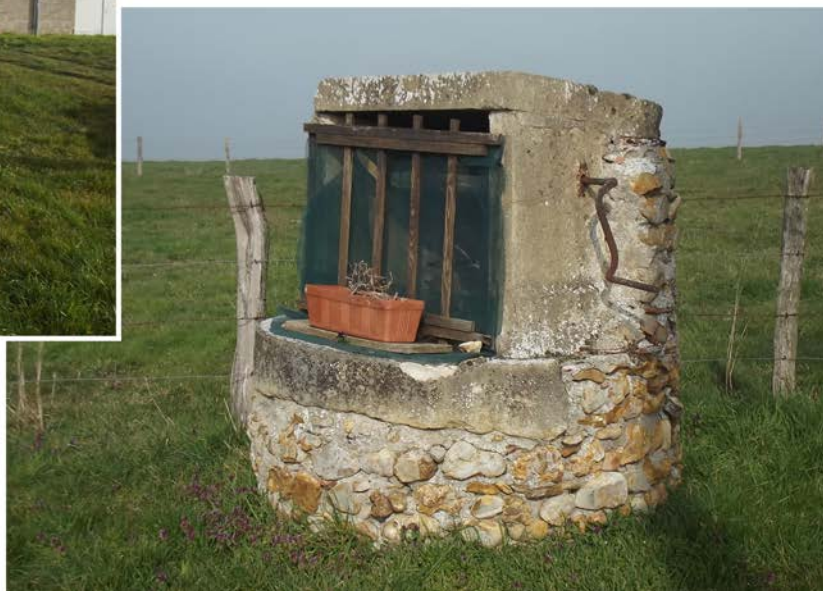
18

Soubassement et arrière du puits en pierres et silex maçonnés.

Margelle du puits monolithique.

Jambages et dalle supérieure en pierre.

Protection de l'ouverture du puits par une plaque métallique et une armature en bois.

Présence d'une manivelle métallique et du tambour en bois.

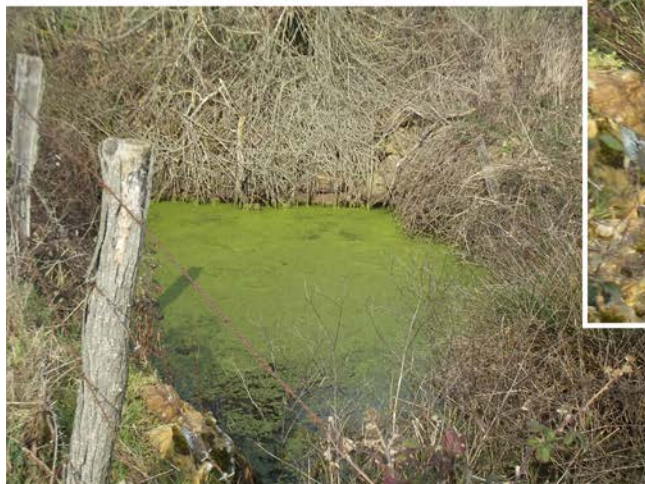
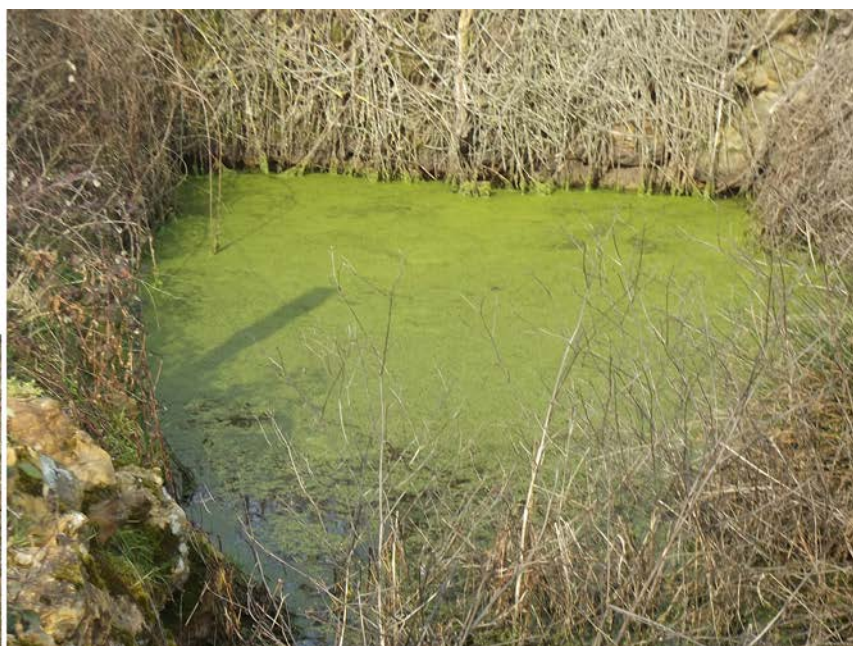
19

Ouvrage peu visible dans un pré, protégé par une clôture agricole. La végétation recouvre ses bords et des lentilles d'eau sur la surface de l'eau.

Semble de forme rectangulaire, bordé par des murs maçonnés en pierres.

A priori état moyen à mauvais.

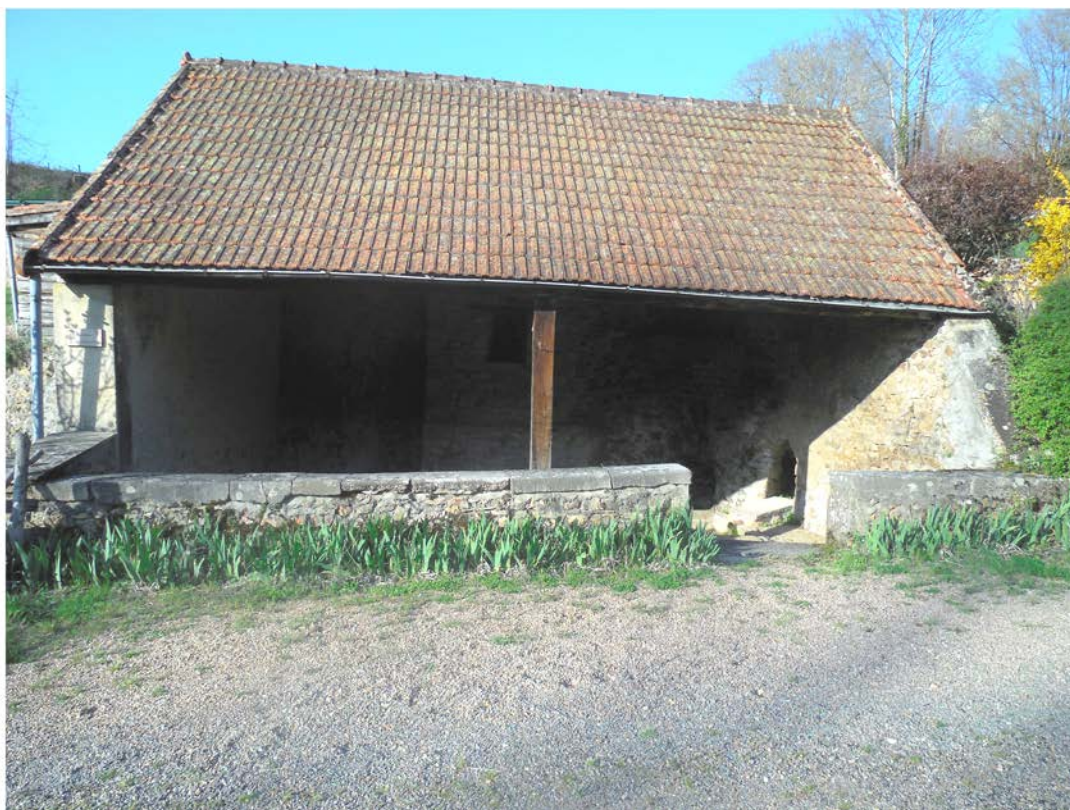
Fontaine couverte ancienne, incorporée à un lavoir moderne (photos d'archives).

Lavoir situé chemin de la Madeleine, construit sur l'emplacement de l'ancienne église paroissiale. Ouvrage en bon état.

Bâtiment rectangulaire fermé sur trois côtés par des murs en pierre. Le quatrième est côté ouvert, seul un poteau en bois soutient la toiture. Couvertines du muret et angles en pierres de taille.

Toiture à deux pans, couverture en tuiles mécaniques.

Un muret ferme en partie le 4e côté.

Bassin enterré, alimenté par un tuyau inesthétique situé sous une dalle en ciment.

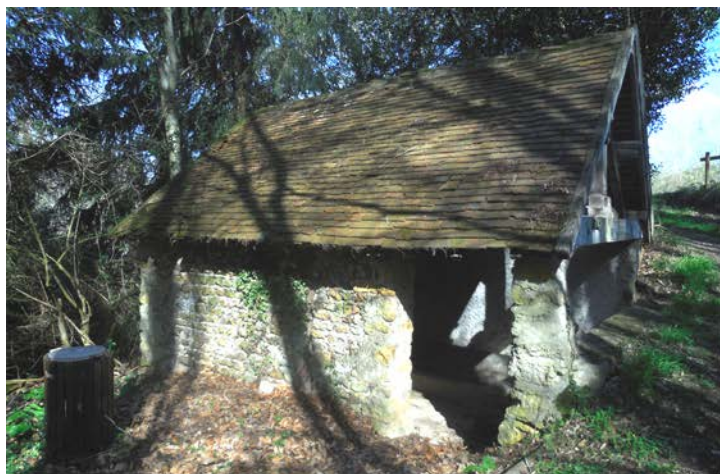
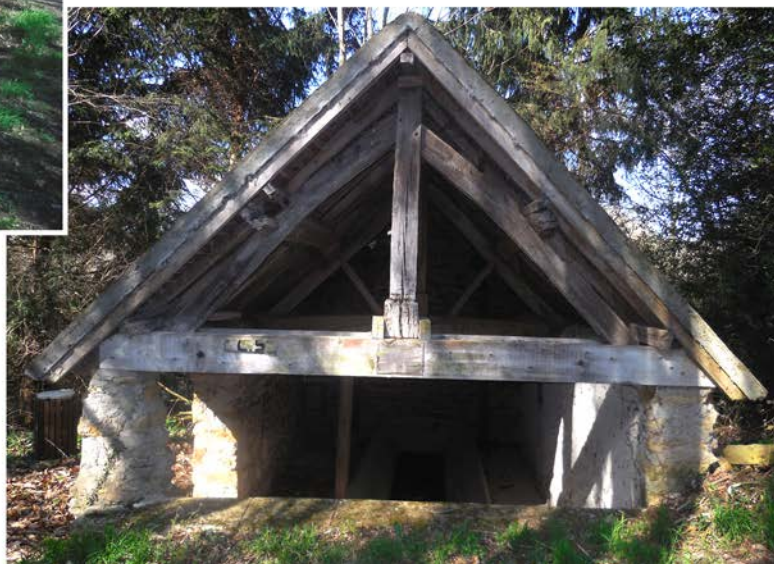
21

En contrebas de la route entre Vernay et la Fredelière
Ouvrage en contrebas d'un chemin, un côté de la construction est en soutènement. De hauts résineux sont en arrière-plan, rendant assez sombre l'environnement proche du lavoir et pas de percées sur le paysage alentour.

Lavoir semi-enterré ouvert sur pignon et fermé sur les autres faces. Bâtiment de base rectangulaire abritant un bassin étroit et allongé de forme rectangulaire.

Les murs sont en pierres maçonnées, parfois grossièrement au ciment (notamment le pilier) voire recouverts d'un enduit au ciment.

Sur le pignon ouvert, la charpente est apparente, les fermes à hauteur d'homme par le dénivelé. Une ouverture piétonne est percée latéralement.

Toiture à deux pans, couverture en petites tuiles plates.

Vérifier que la végétation arborée n'abîme pas le bâtiment.

Créer une percée visuelle sur le grand paysage à l'arrière.

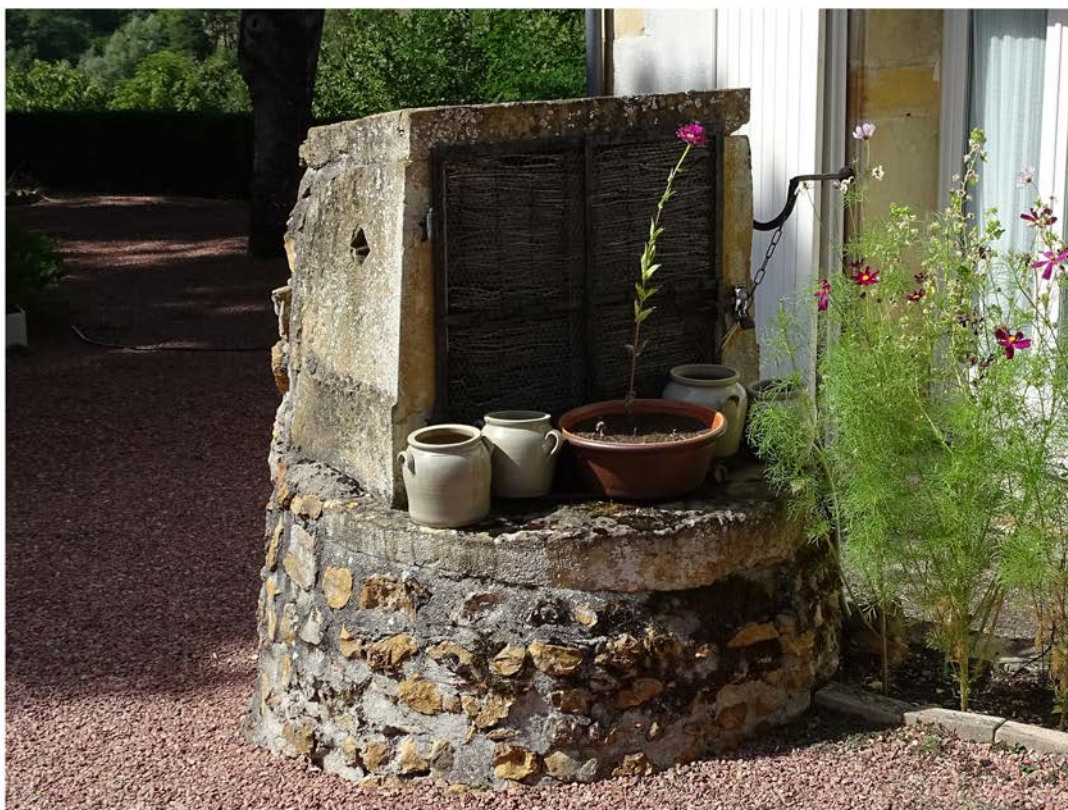
22

Puits de forme ronde dans un jardin, dans une partie gravillonnée.

Date de 1881.

Soubassement en pierres maçonnées.

Margelle en pierre de taille.

Jambages et dalle supérieure en pierre.

Protection de l'ouverture du puits par une armature métallique doublée de canisses.

Présence d'une manivelle métallique.

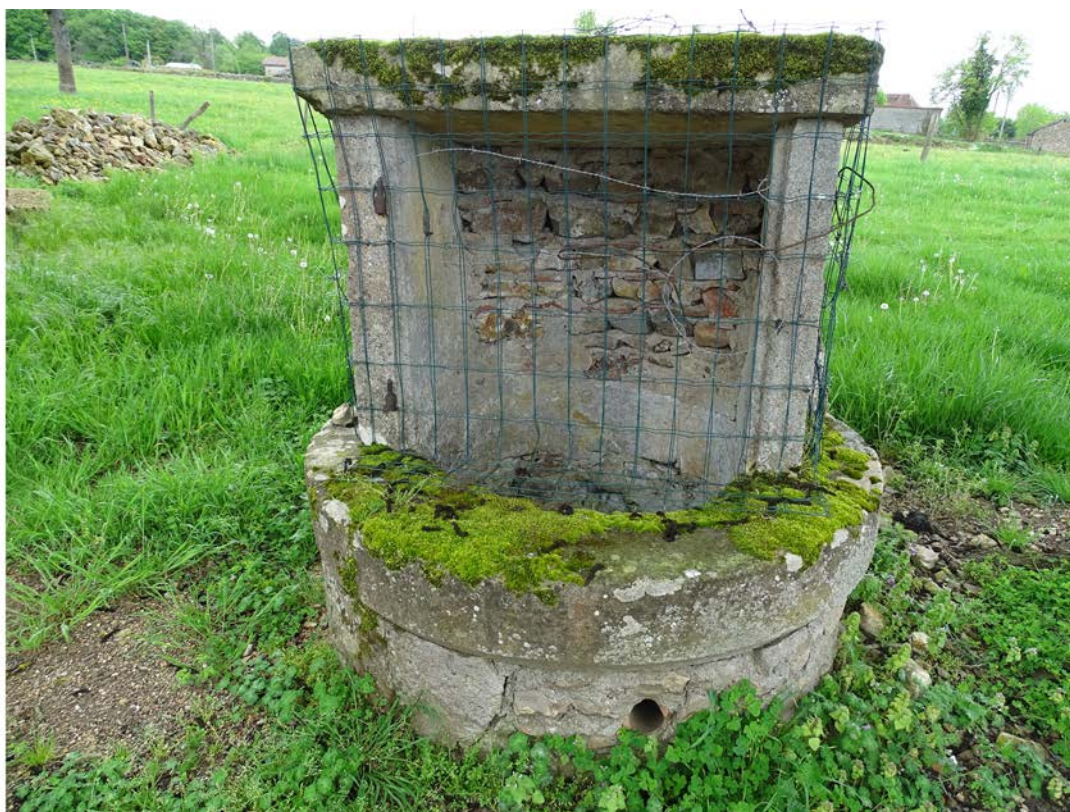
Puits de forme ronde.

Soubassement en pierres maçonnées.

Margelle du puits en pierre de taille très moussue.

Jambage et dalle supérieure en pierre.

L'ouverture du puits est grillagée à larges mailles. Des reprises au ciment importantes sur le mur du fond intérieur.
