Inventaire du petit patrimoine

SEMUR-EN-BRIONNAIS

Liste des ouvrages repérés

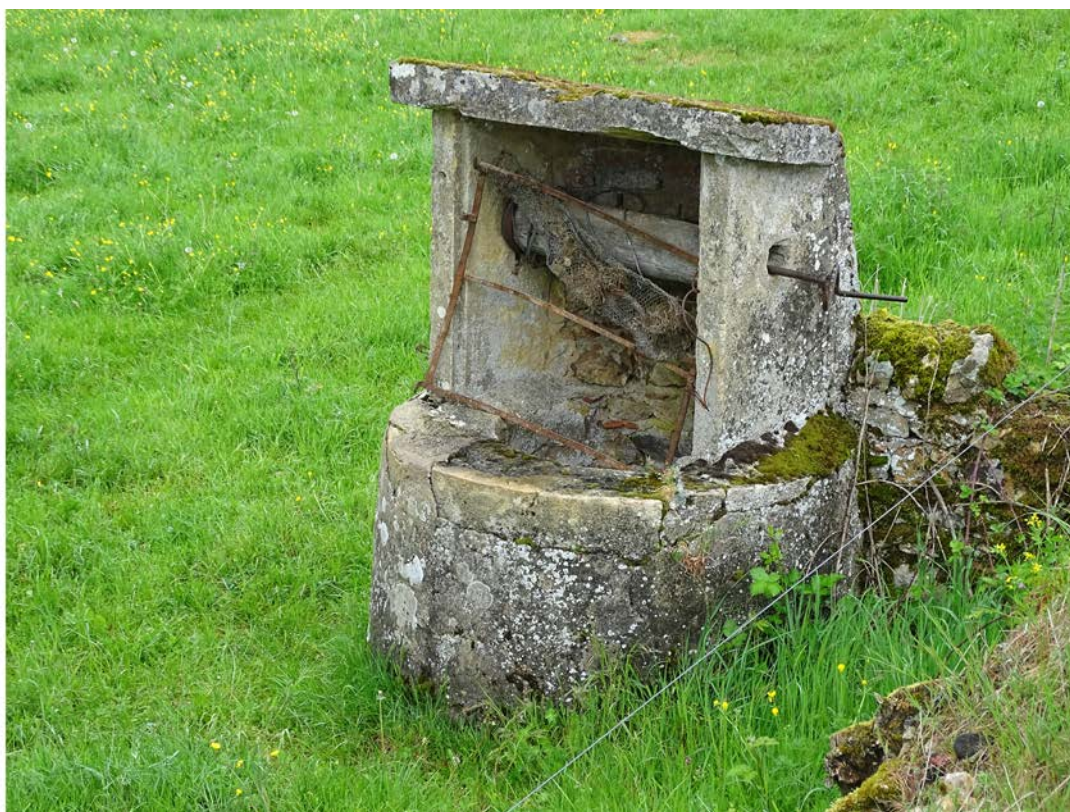
Puits non utilisé et non protégé dans un pré proche d'une voie circulation.

Puits de forme ronde, en appui contre un muret de soutènement.

Soubassement en pierres, enduit.

Margelle en pierres de taille.

Jambages en pierre. Dalle supérieure en pierre.

Arrière du puits fermé par un mur de pierres maçonnées.

Présence du tambour en bois, du câble et d'une manivelle métalliques.

L'ancienne protection avec cadre métal et grillage est déformée et ne protège plus l'accès au puits.

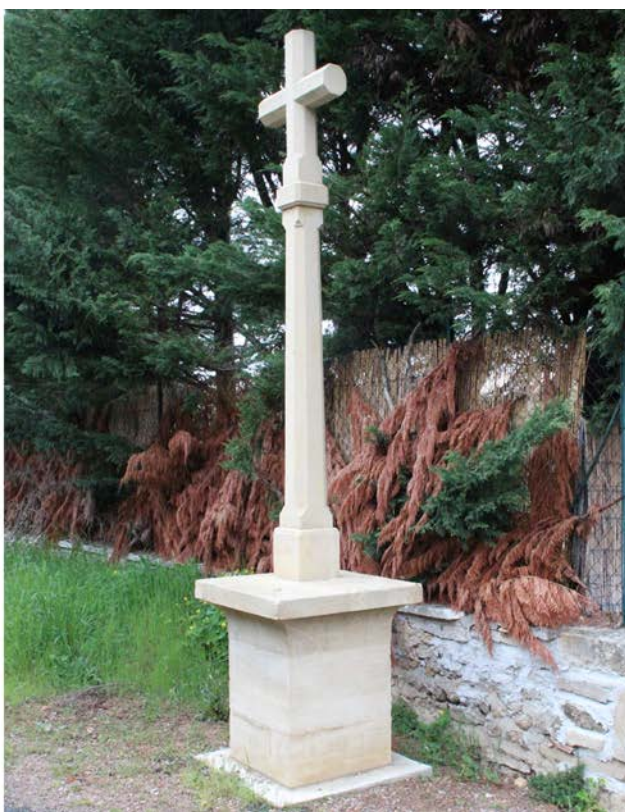
25

Croix situé à l'angle de la rue de la Porte au Vau et du chemin du Pré Coyer sur l'accotement en herbe, devant un muret de propriété privée. Une haie de conifères en arrière-plan. Abords proches désherbés.

Dalle en pierre au sol.

Socle quadrangulaire constitué de trois pierres superposées.

Fût octogonal sur dé, sous chapiteau.

Croix avec branches octogonales en pierre.

Ouvrage nettoyé récemment.

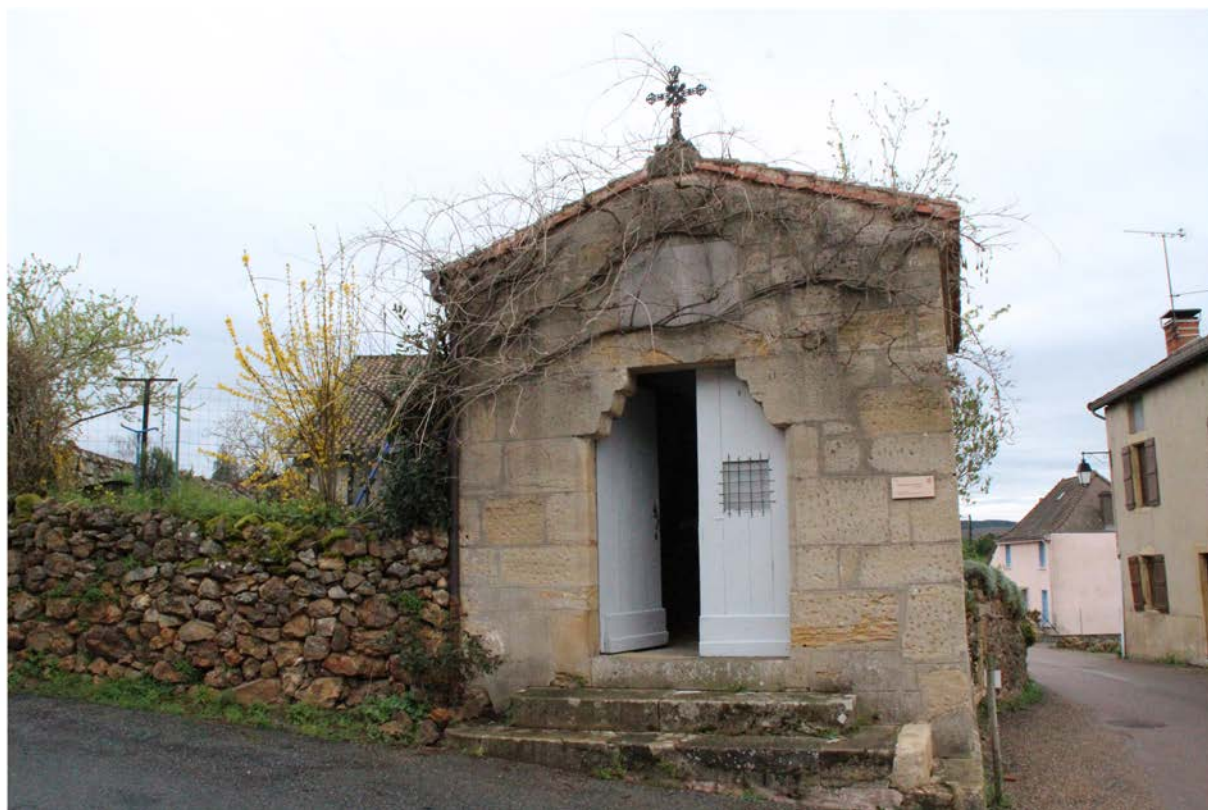
26

Petite construction de forme rectangulaire à l'angle de deux rues, très visible. Inscrite dans la pente et prolongée de murs de pierre sèche, on y accède par deux marches et un seuil réhaussé. Une grande glycine envahit et ceint le haut de l'ouvrage.

Construction en pierres de taille.

Ouverture piétonne ouvragée côté rue, surmontée d'une ouverture rectangulaire qui a été obstruée. Porte en bois pleine à deux vantaux. Une croix marque le haut du pignon.

Toiture à deux pans, couverture en tuiles canal.

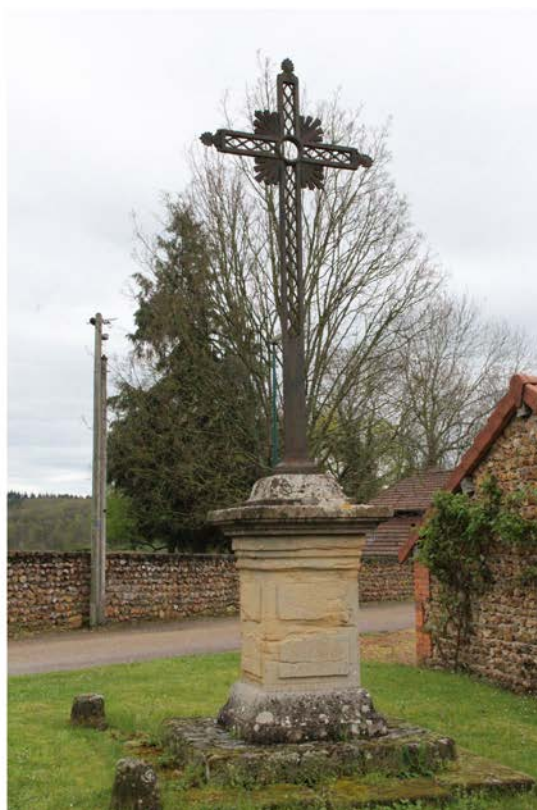
27

Sur une placette enherbée, l'ouvrage est bien dégagé et mis en valeur.

Socle en pierre en trois parties. La partie centrale présente des fissurations de surface importantes.

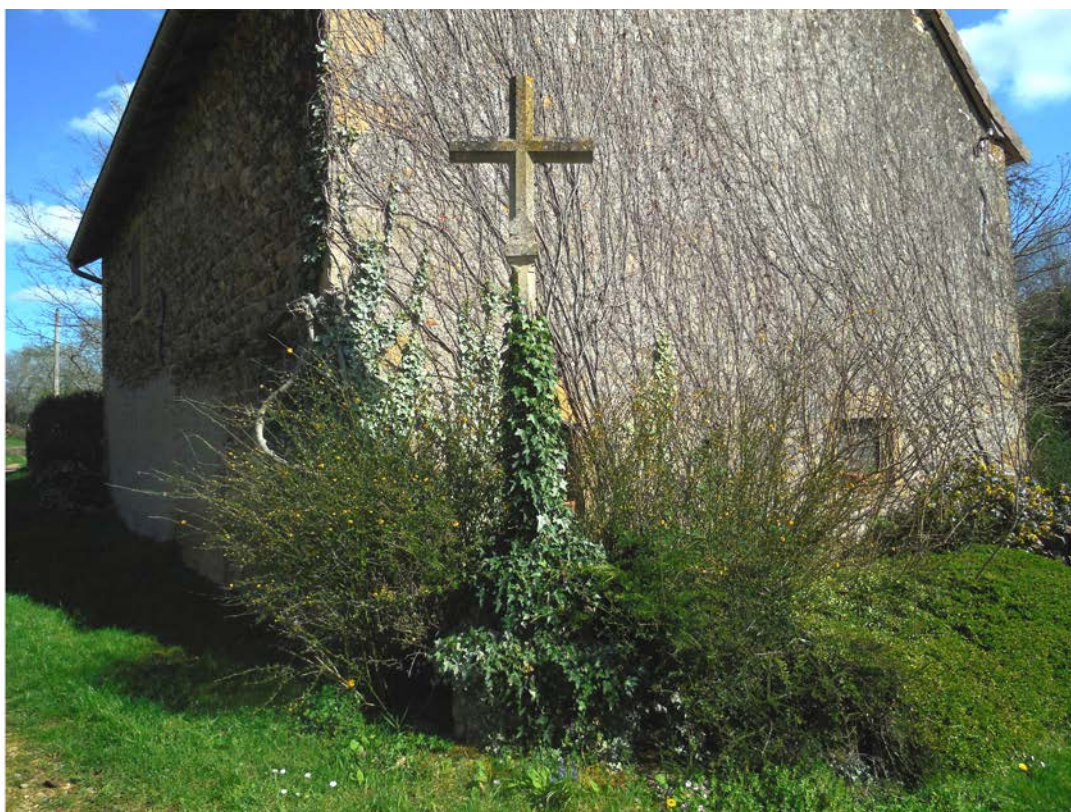
33

À proximité d'une habitation.
Ouvrage envahi par le lierre et peu visible.
Partie basse dissimulée par le lierre, mais on devine un socle quadrangulaire.
Fût octogonal en pierre et croix simple aux branches octogonales.

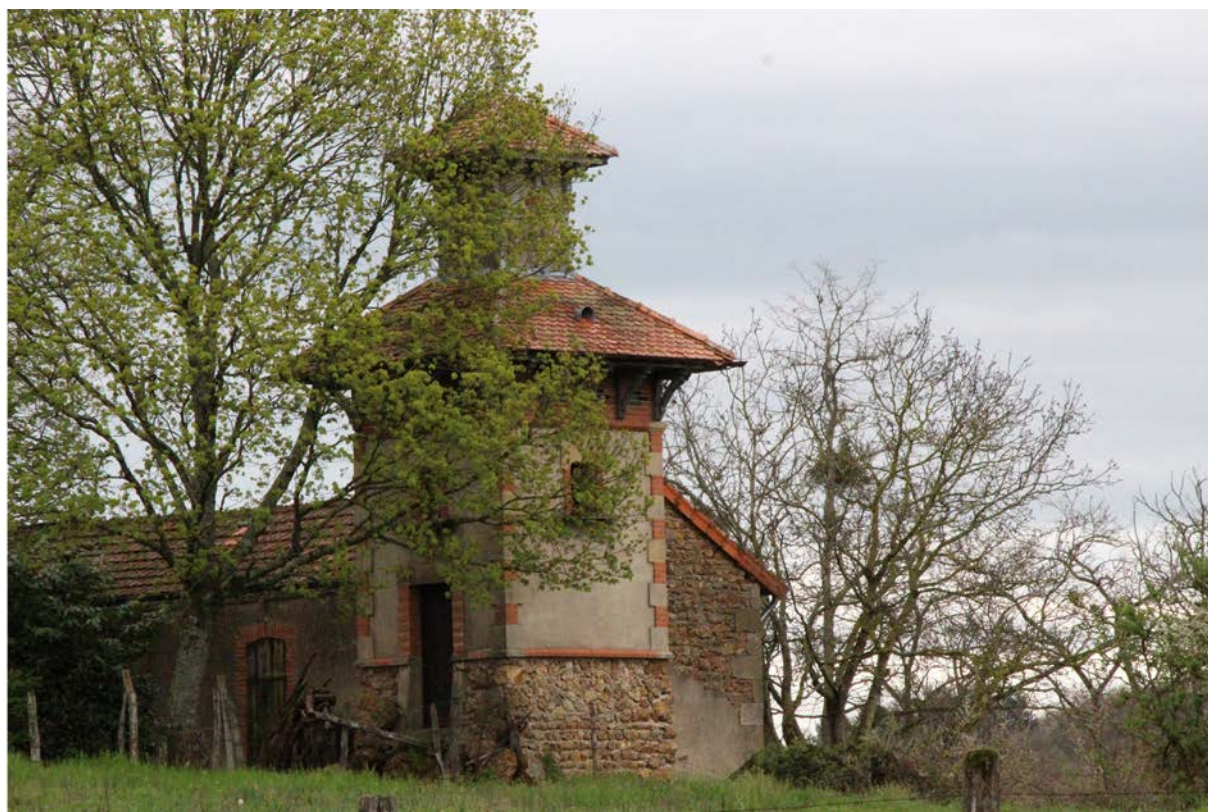
Ce pigeonnier fait partie du domaine Château des Croix. Soubassement en pierre et silex maçonnés. La partie intermédiaire est enduite et la partie supérieure en briques apparentes.

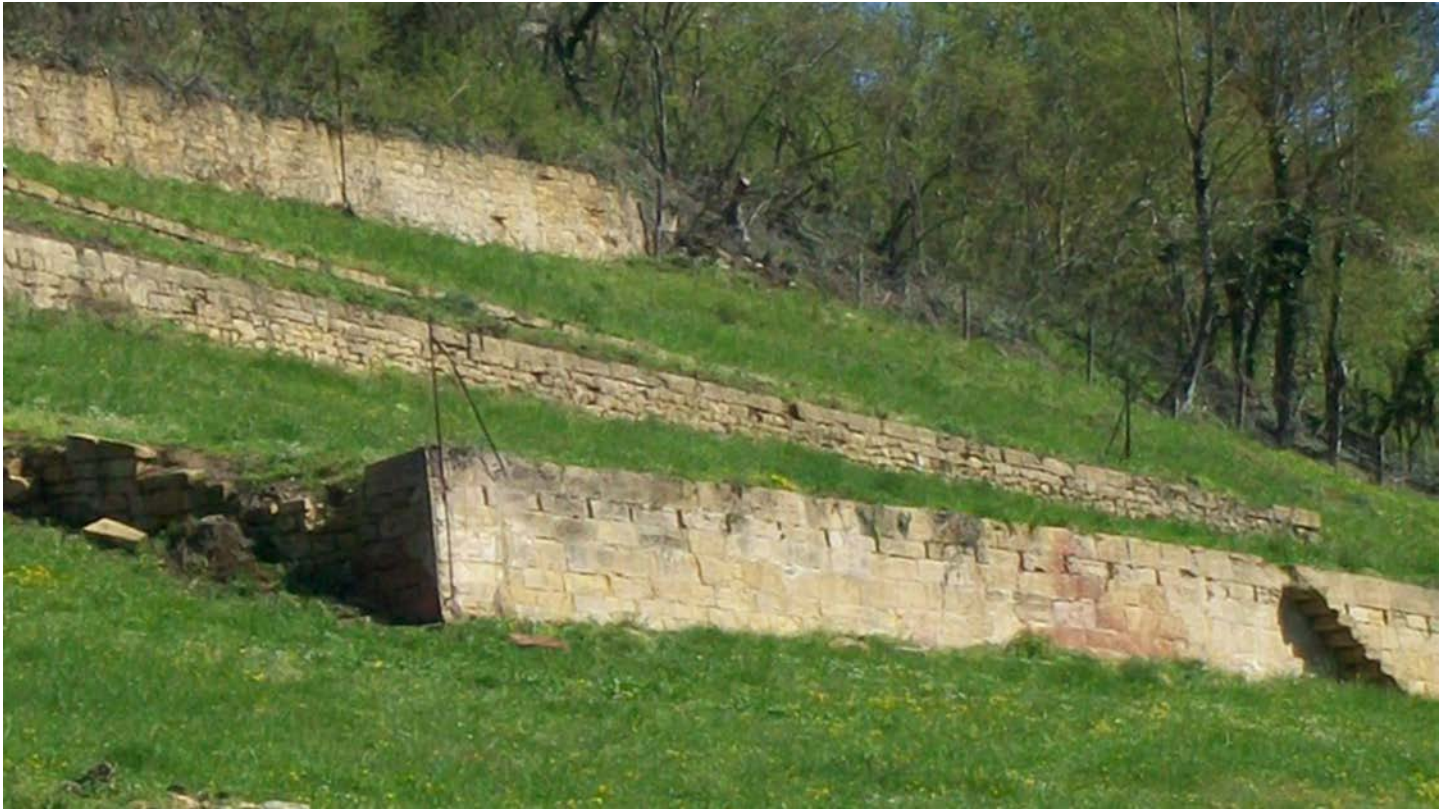
Mur de restanque soutenant les terres et terrasses d'anciennes vignes.
Murs en pierres maçonnées, certains comportant des marches incorporées.
Très visible dans le paysage.

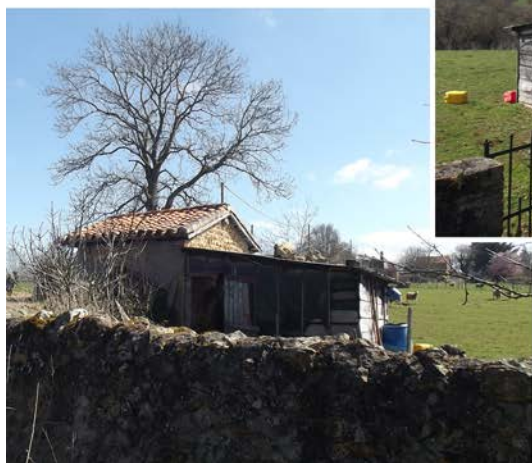
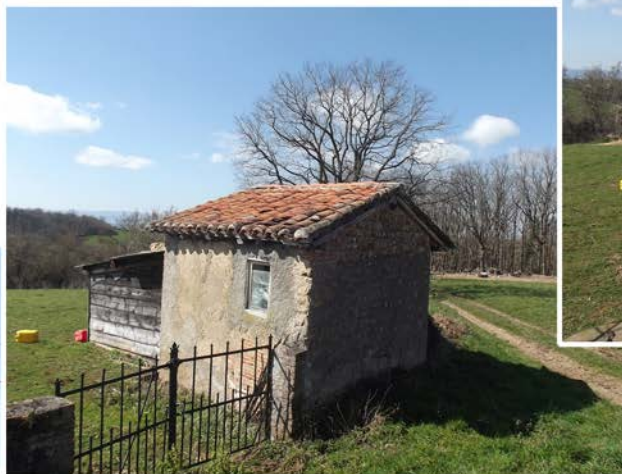
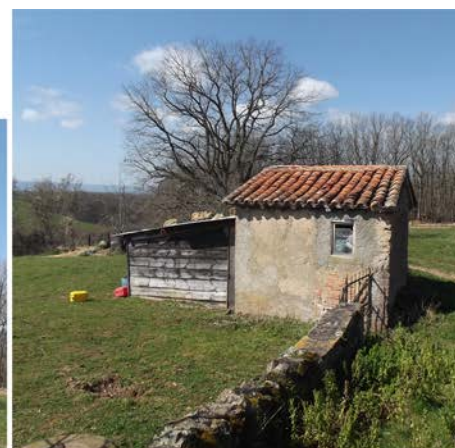
42

Petit ouvrage de base carrée. Murs en silex et pierres maçonnées en partie enduits.

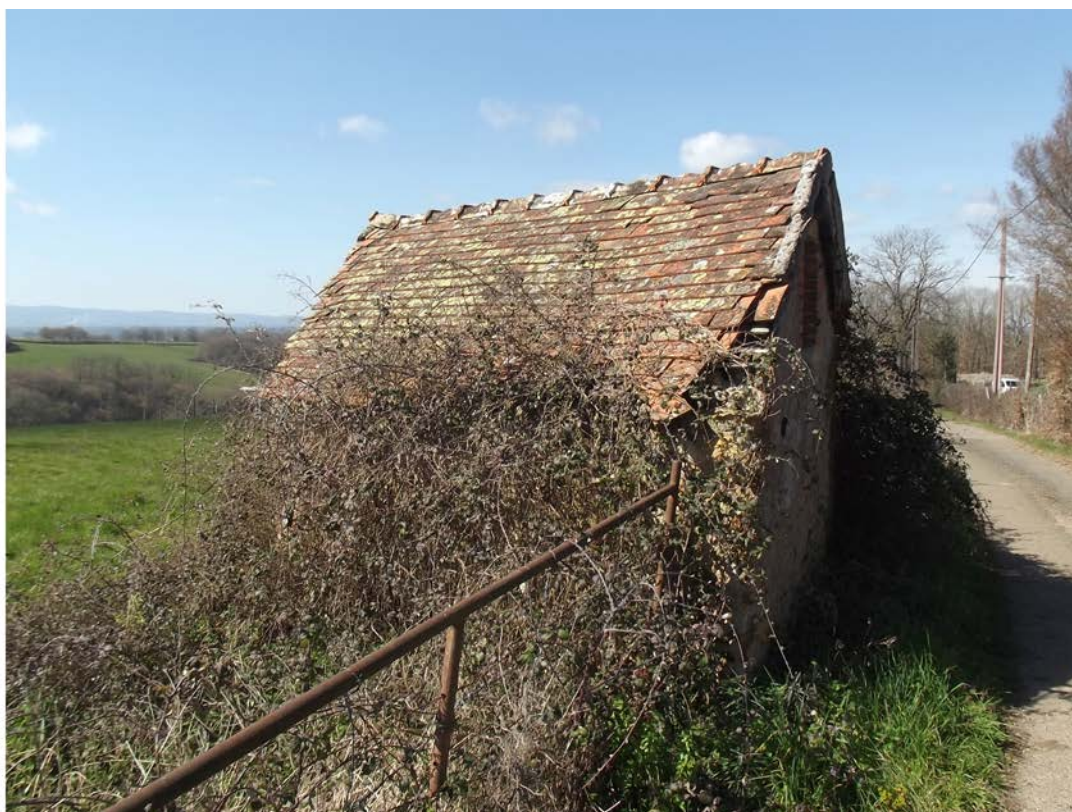
43

Cabane située en bord de route, de base carrée.
Murs enduit en partie.
Toiture deux pans en tuiles plates en très mauvais état.
La végétation imposante se développe sur l'édifice.
Petite fenêtre visible sur le pignon dont l'encadrement est en briques.
