# Inventaire du petit patrimoine

## SAINT-CHRISTOPHE-EN-BRIONNAIS

### Caractéristiques et enjeux du petit patrimoine sur la commune

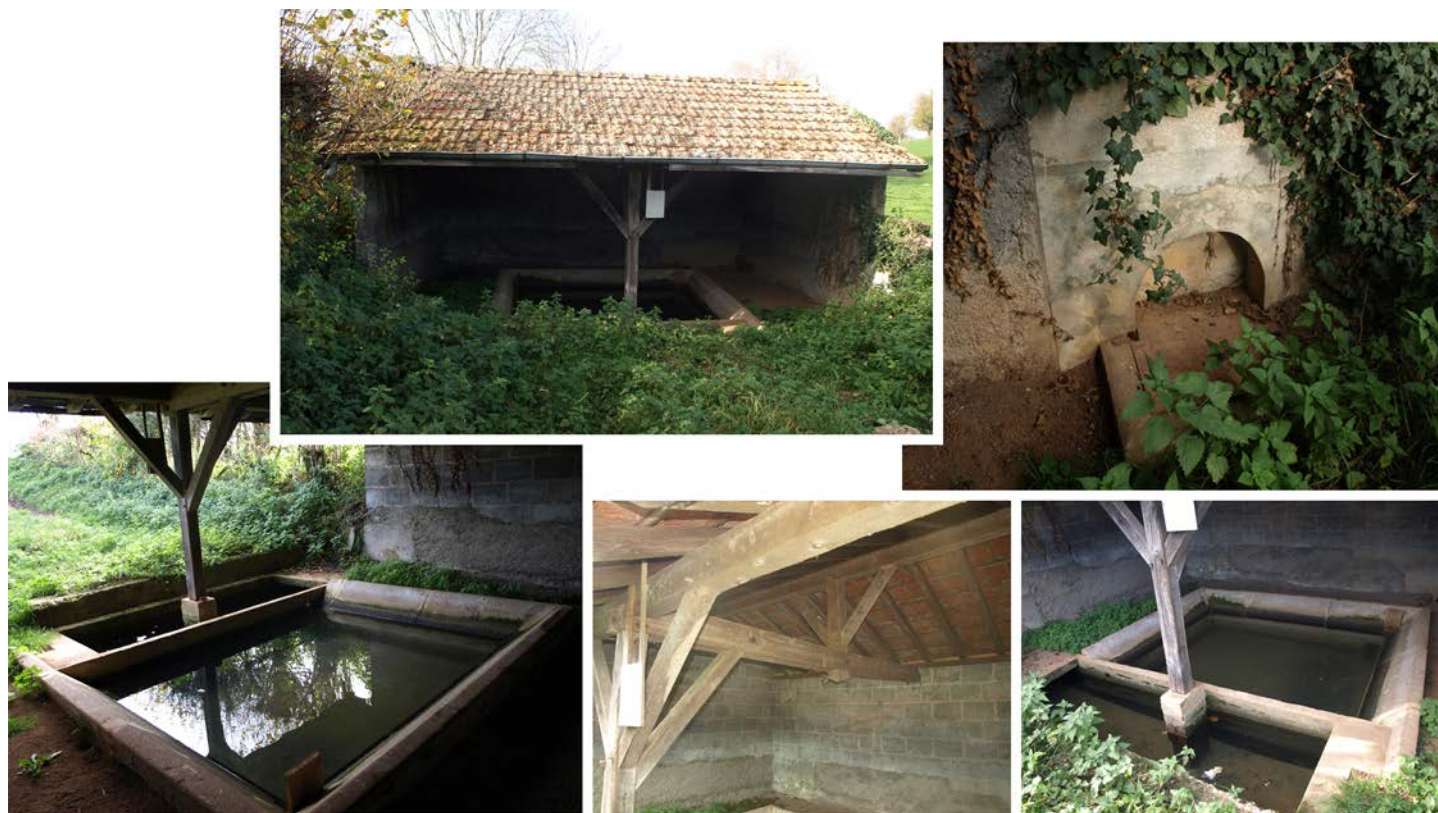
1

Ouvrage accessible et visible depuis la route de Marcigny et Vaux, par un chemin de terre, en contrebas de la voie. Bien entouré par la végétation qui commence à monter sur le toit.

Bassin de forme rectangulaire bordé par des pierres à laver en pierre, en bon état. Ce lavoir semble avoir été modifié, prolongé par un petit bassin. Les deux bassins sont en eau.

Lavoir construit en parpaings laissés apparents et couvert d'une toiture. Couverture en tuiles mécaniques. Présence d'une petit édicule latéral : source ?

Veiller à ne pas laisser la végétation envahir l'ouvrage.

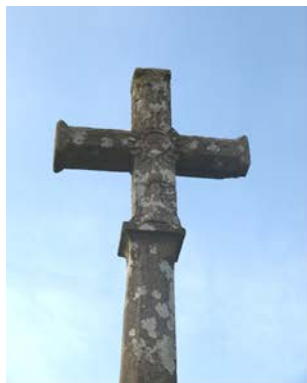
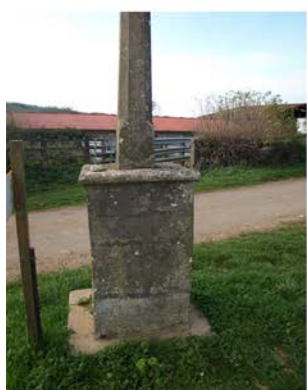
2

Ouvrage situé au carrefour des Cadoux, sur l'accotement en herbe. Cette croix est similaire à celle chemin des Ronzières. Serait datée de 1774.

Entourage en béton à la base de l'ouvrage, désolidarisé et fendu en deux endroits..

Socle massif en pierres de taille semblant maçonnées.

Fût octogonal surmonté d'un petit chapiteau.

Croix aux branches octogonales. Porte en partie centrale un ostensor sculpté, surmonté d'une croix.

Croix décentrée par rapport au reste de l'ouvrage.

Traces de lichens sur l'ensemble de l'ouvrage.

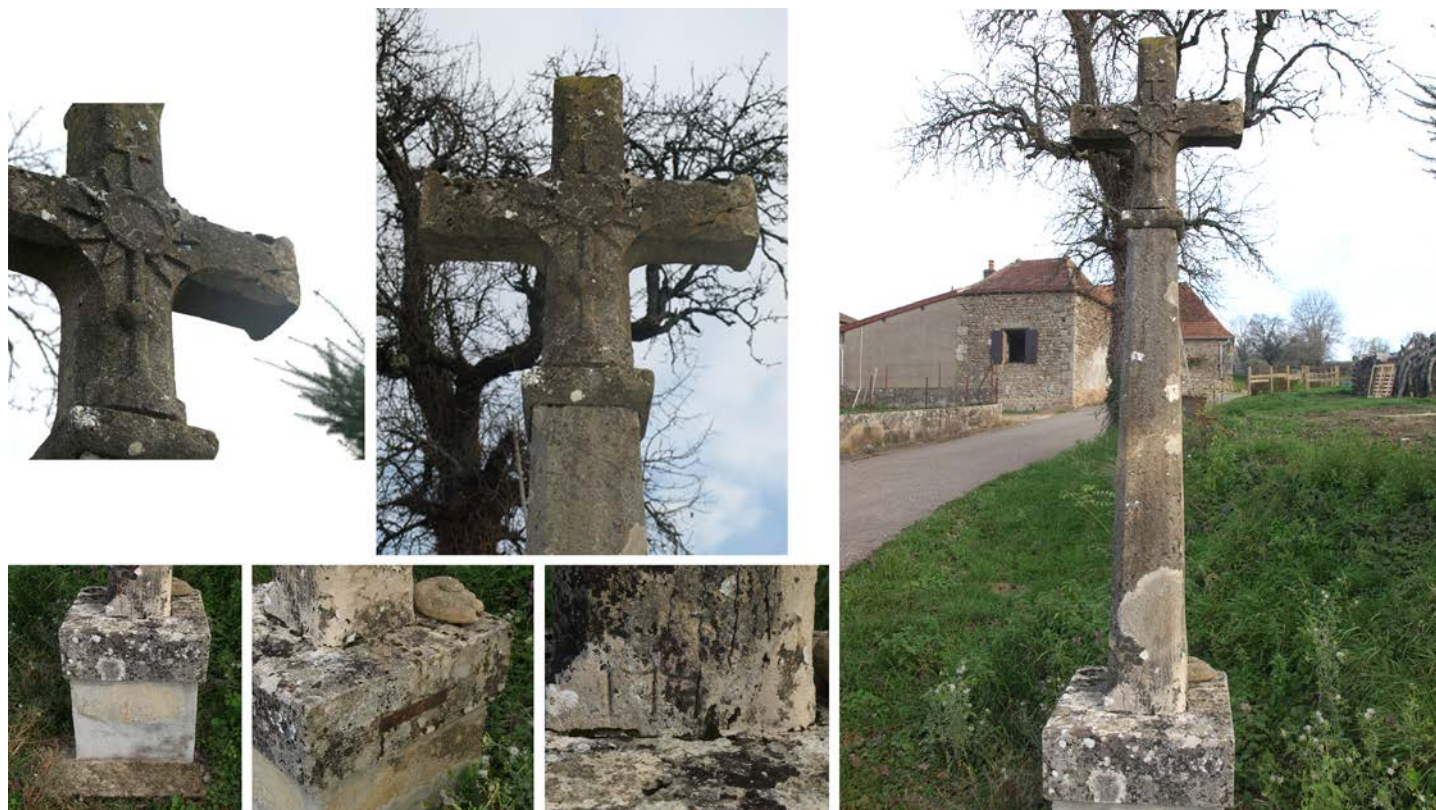
3

Ouvrage à l'entrée du hameau de Ponay, au croisement entre la route de Charlieu et le chemin des Ronzières.

Une dalle en pierre au sol.

Socle composé de deux parties, une première maçonnerie, une seconde de dalles massives en pierre scellées par une agrafe métallique.

Fût en pierre quadrangulaire, biseauté aux angles. Porte l'inscription « 1774 » à la base. Petit chapiteau dissocié du fût.

Croix en pierre, aux branches biseautées en partie inférieure. Ornée en partie centrale d'un ostensor sculpté surmonté d'une croix. Porte un cœur de l'autre côté de la croix. Des fissures sont visibles sur l'une des branches.

Présence de lichens sur l'ensemble de l'ouvrage et de mousses en partie haute.

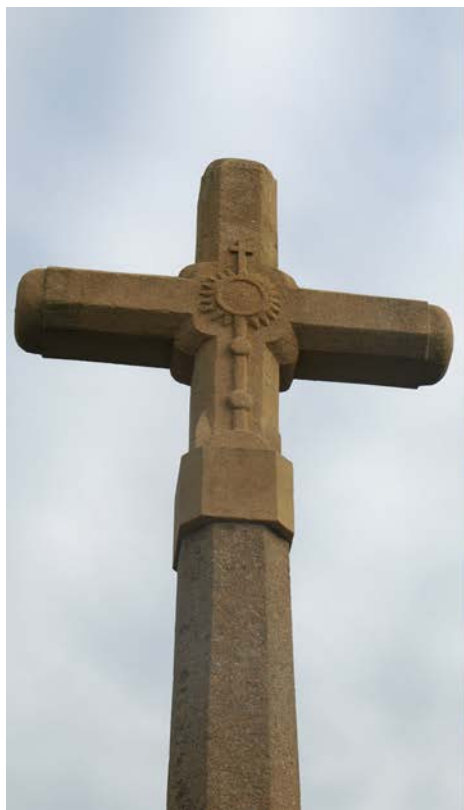
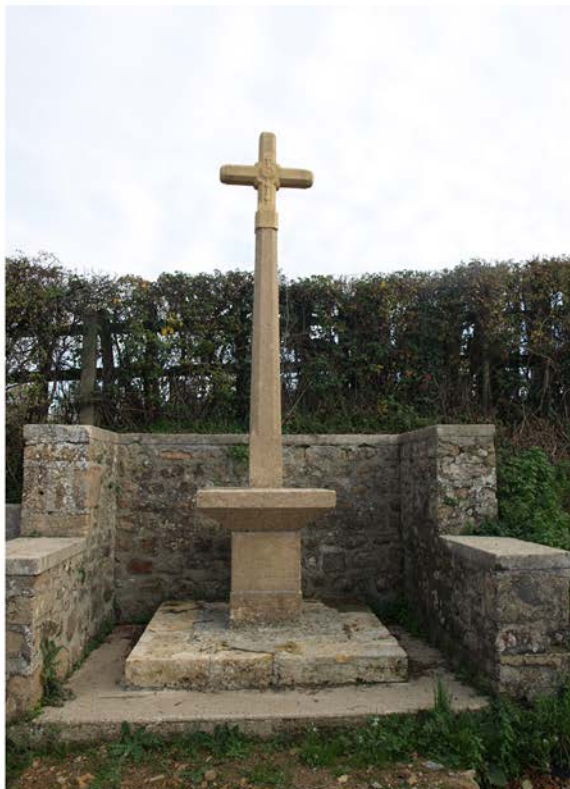
4

Ouvrage situé en sortant de Saint-Christophe en direction de Semur, après le champ de foire, à gauche encadré par des murets de soutènement en pierres maçonnées, surmontés de couvertines en pierre. Une haie bocagère se situe en arrière-plan, mettant en valeur la partie haute de la croix.

Une dalle en béton au sol. Un niveau d'embranchement en pierres de tailles maçonnées.

Socle en pierre en trois parties. La tablette supérieure présente de gros éclats. La partie supérieure a été maçonnée.

Fût octogonal en pierre.

Croix en pierre ornée au centre d'un ostensor surmonté d'une petite croix. Branches octogonales aux extrémités arrondies. Cette croix semble plus récente que le reste de l'ouvrage.

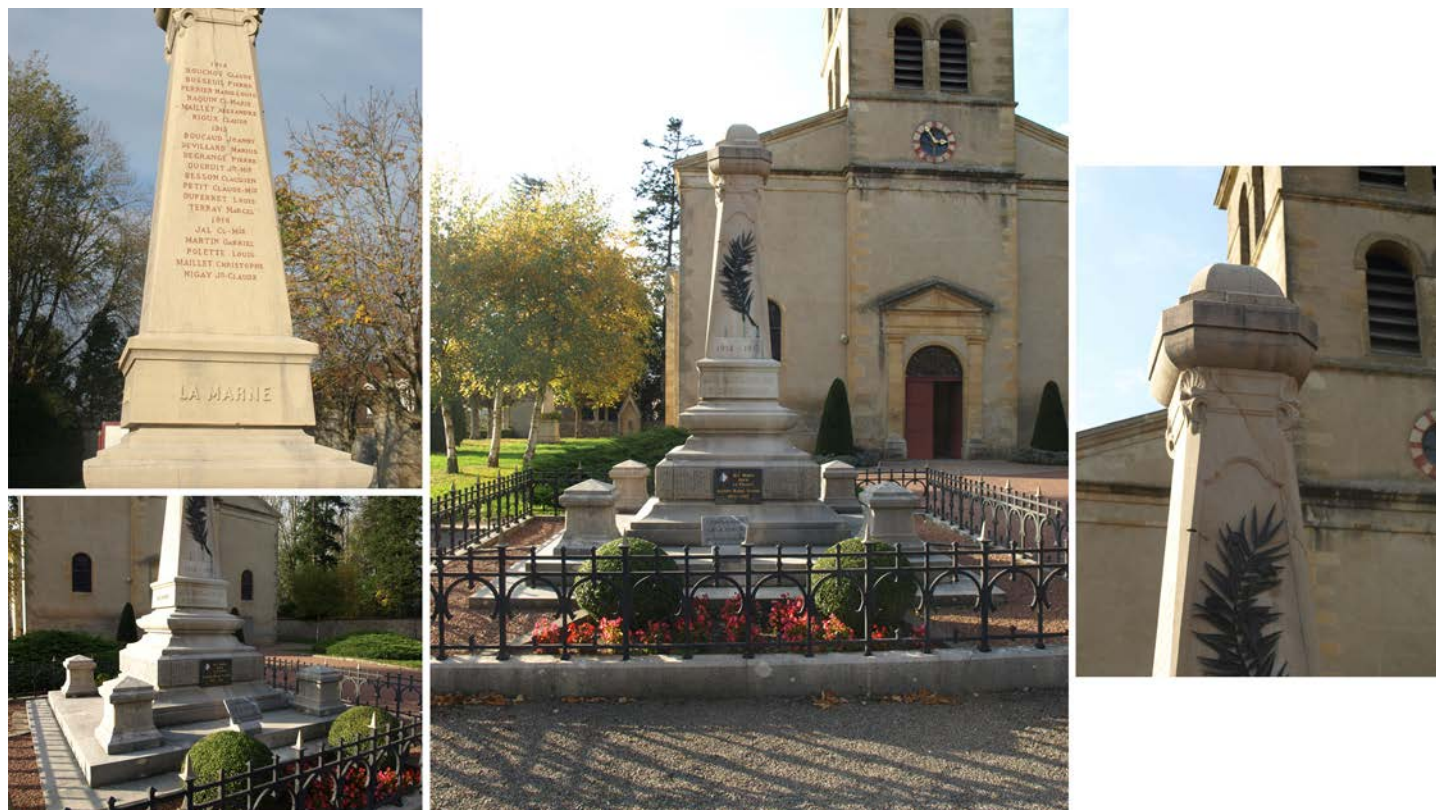
5

Monument aux morts en pierre de taille sur un emmarchement à deux niveaux en pierres de taille. Des fissures sont visibles en parties haute et centrale du monument. Présence de quatre bornes de base carrée et moulurées.

L'ensemble est clôturé d'un muret bas réhaussé d'une grille peinte en noir.

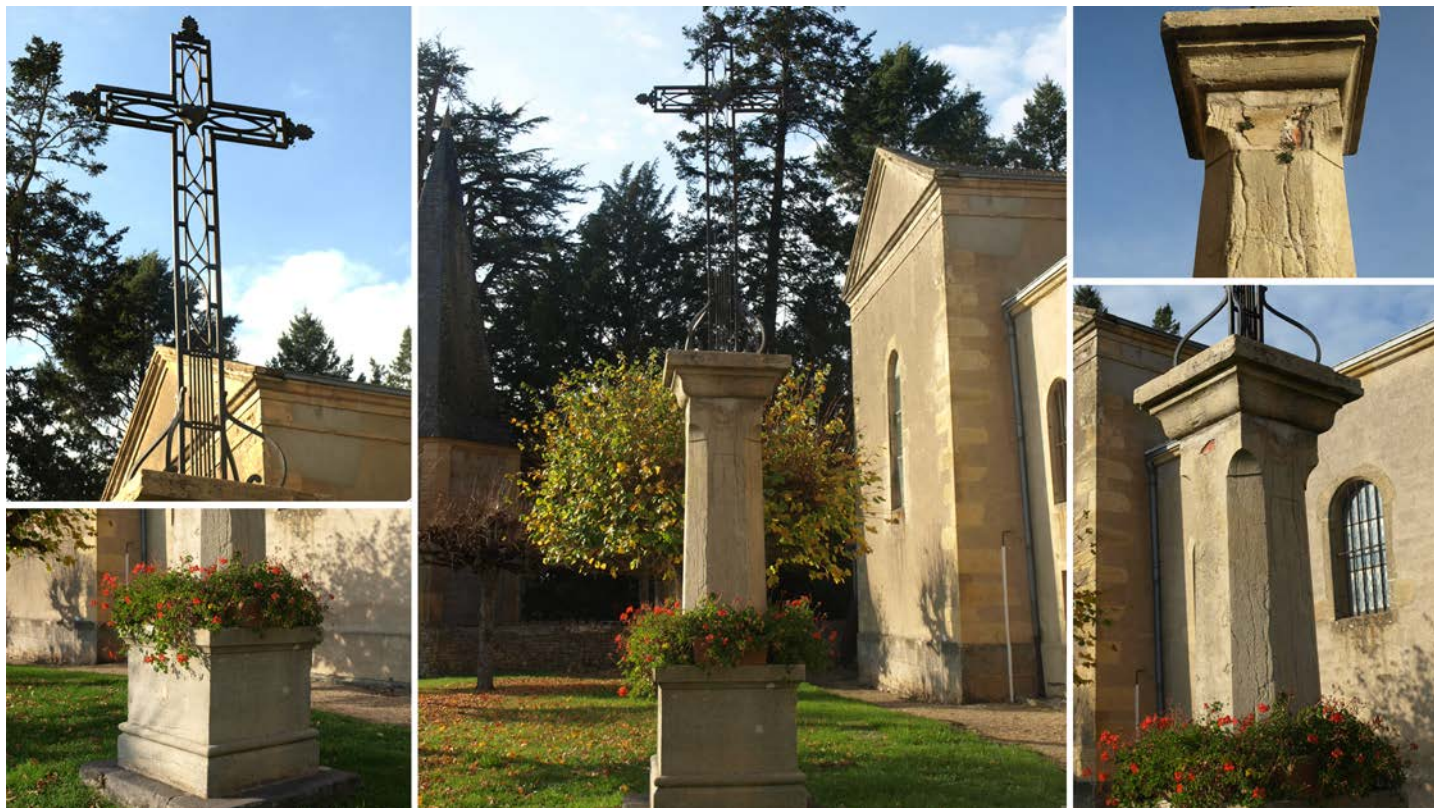
6

Rue des Ebaulais, à gauche de l'église, bien mise en valeur par l'herbe.

Un niveau d'emmarchement en pierres de taille maçonnées.

Socle en pierre de taille mouluré. Des jardinières sont posées sur la tablette supérieure au pied du fût.

Fût court massif en pierre, octogonal, avec chapiteau mouluré. Le fût montre des fissures superficielles. Partie haute abîmée et reprise au ciment à la jonction avec le chapiteau.

Croix en fer forgé, ornée d'un cœur au centre.

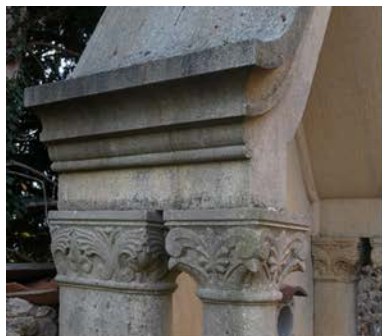
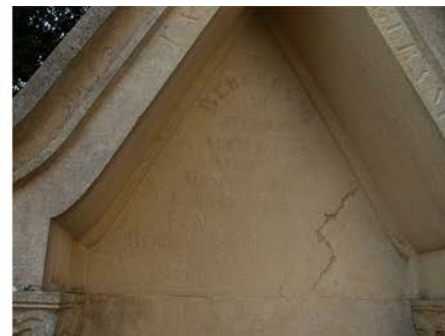
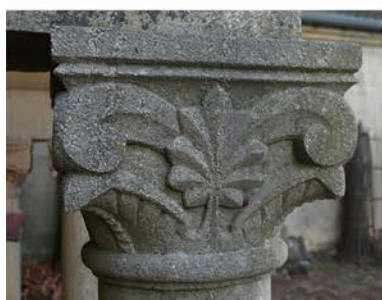
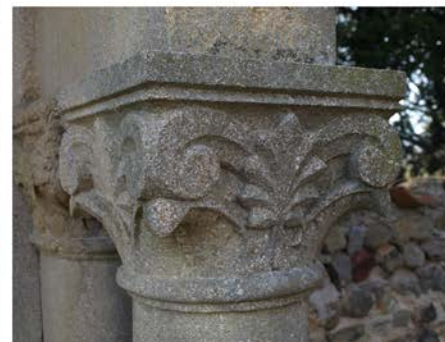
7

Caveau chapelle en pierre, avec toiture à deux pans portées par deux colonnes de chaque côté et un mur plein au fond. Colonnes ornées de chapiteaux sculptés de décor végétaux.

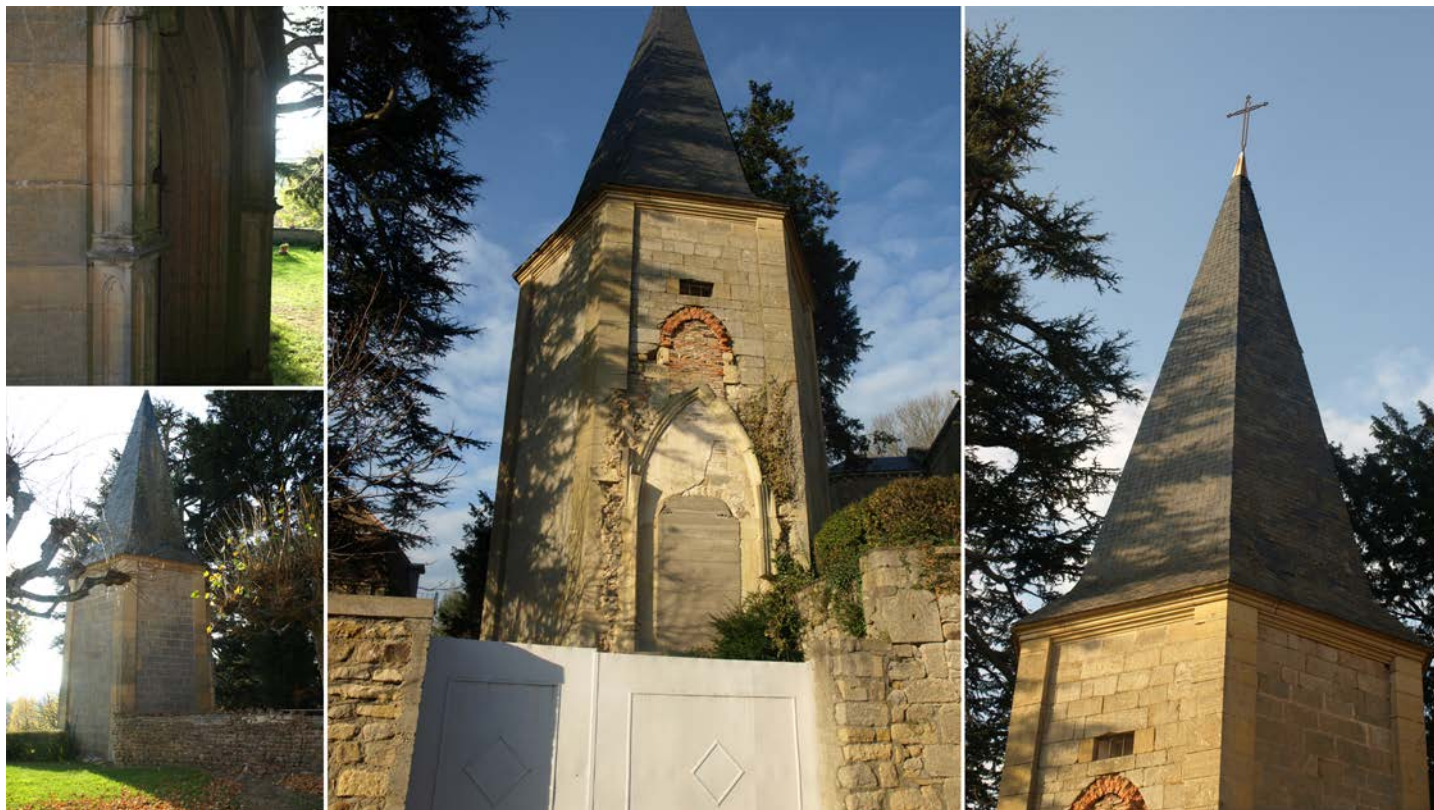
8

Haute chapelle en pierre de taille et toit en ardoise 4 pans (identique à celui de l'église) surplombé d'une croix. Des ouvertures en ogives sur la face principale, non visible du domaine public.

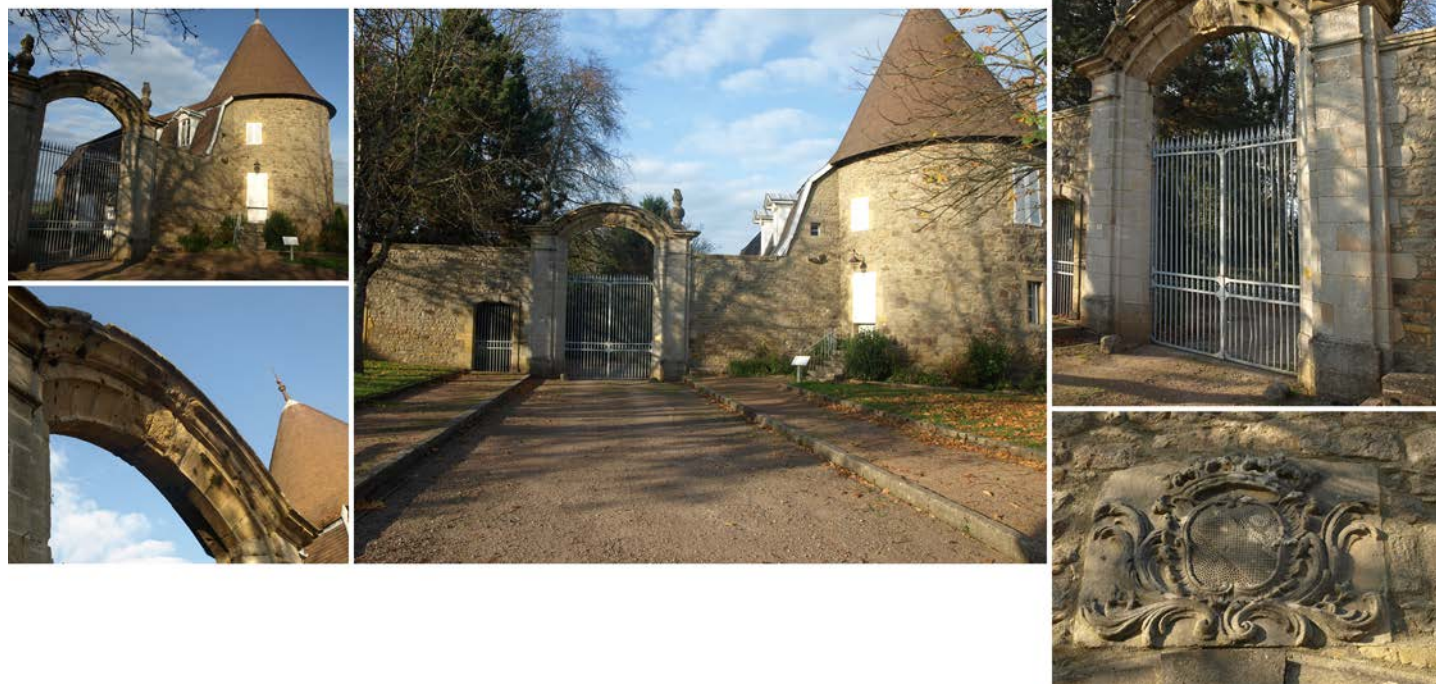
9

Entrée monumentale du parc du Château :

**Porche en pierre** de taille avec arc surbaissé, portail en fer forgé. D'anciens blasons ont été en partie effacés, notamment celui sur le porche : le blason des Tenay ornait ce grand portail. Il a été martelé sous la Révolution. Chaque pilier est surmonté d'une flamme, taillée dans la pierre.

**Entrée piétonne** également avec porche en pierre de taille et portillon en fer forgé. Entrée réhaussée par une pierre inscrite dans le mur, ornée du blason des Busseul, sculpté dans la pierre.

L'ensemble s'inscrit dans la continuité du **mur d'enceinte** du château en pierres maçonnées.

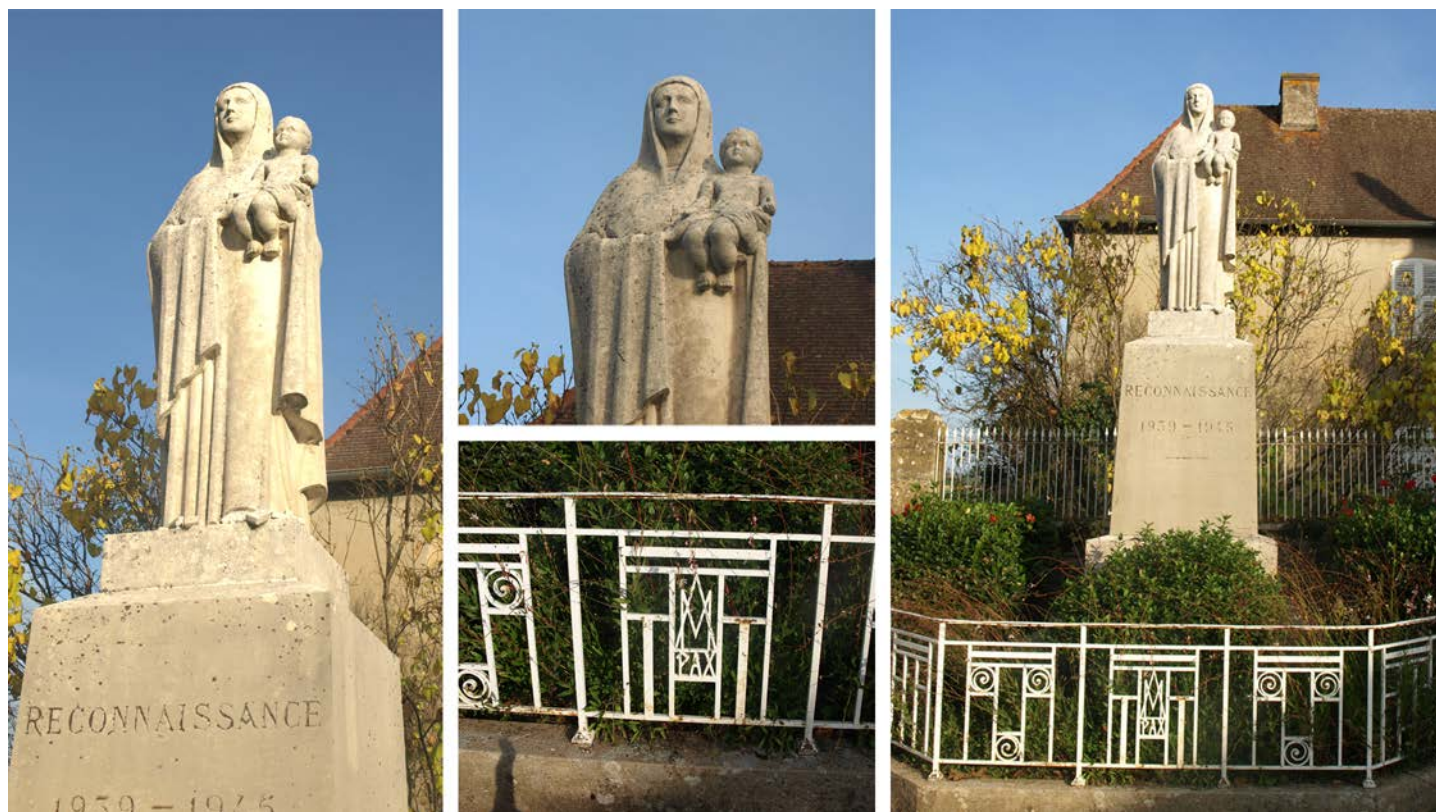
10

Ouvrage situé au carrefour de la rue de la Roche et de la RD20, face à l'Église.

Statue de Vierge en pierre portant l'Enfant Jésus dans les bras.

Socle en béton massif en deux parties. Porte l'inscription : «Reconnaissance 1939-1945».

L'ensemble est cerné par des plantations arbustives et vivaces, ainsi que par une grille en fer forgé peinte en blanc. L'ouvrage est bien mis en valeur par une propriété privée en arrière-plan et des hauts arbustes privés.

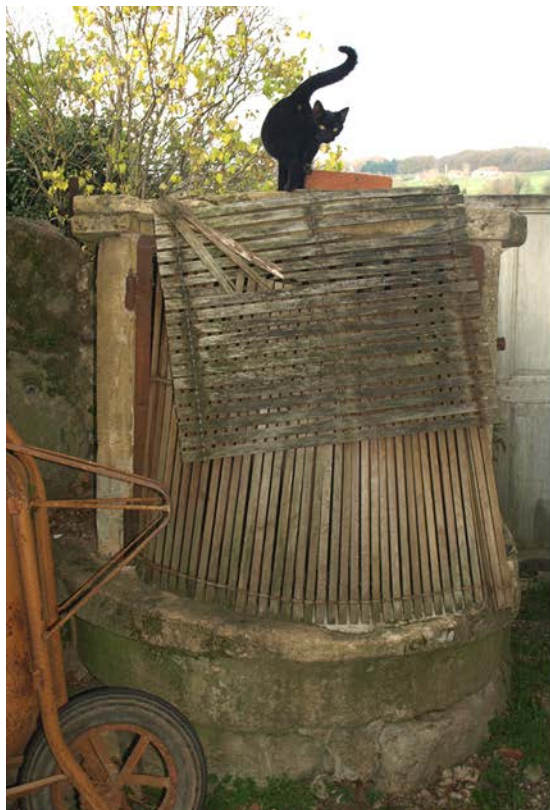
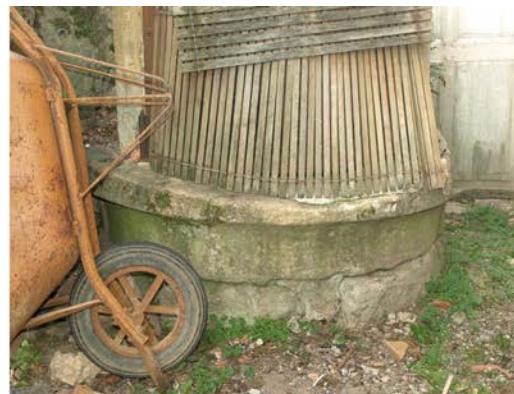
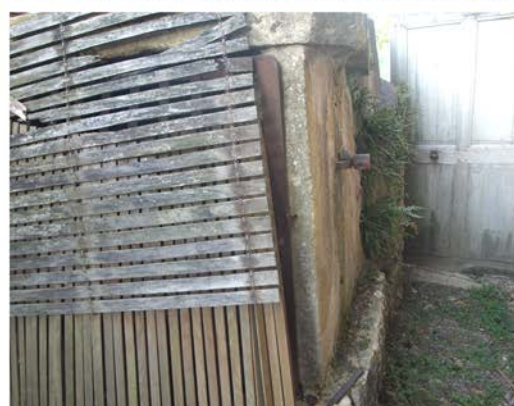
11

Puits peu repérable situé entre deux maisons, prenant accroche dans un mur de pierre.

Soubassement en gros blocs de pierre maçonnés, se désolidarisant.

Margelle monolithique semblant plutôt en bon état, recouverte de ciment en partie supérieure ??

Pilastres et pierre sommitale en pierre.

Atypique grille de protection métallique de forme arrondie, cachée par des clôtures en bois.

Manivelle non présente.

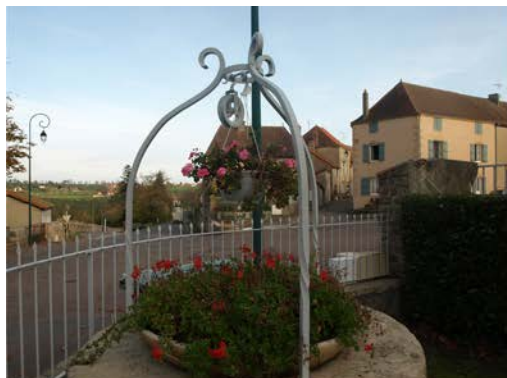
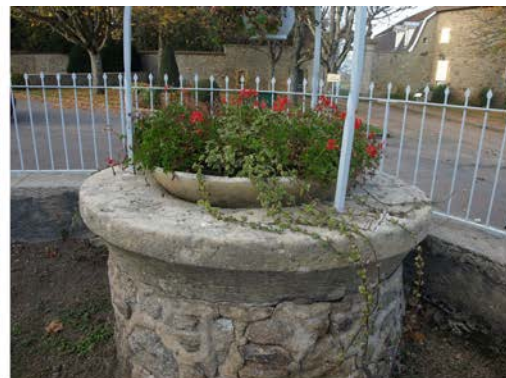
12

Dans la cour du cabinet médical, grande allée du Tenay.  
Très visible côté rue, derrière la clôture.

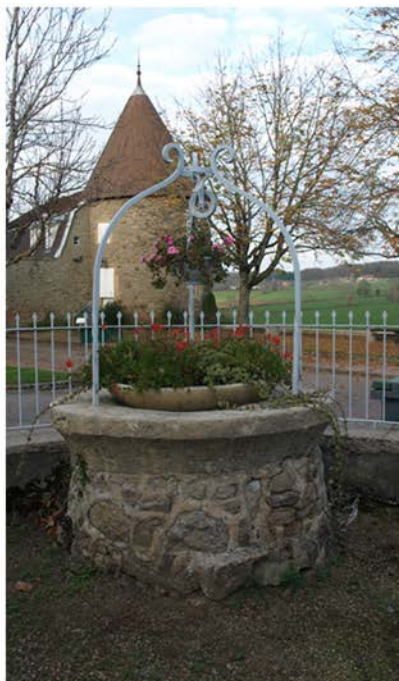
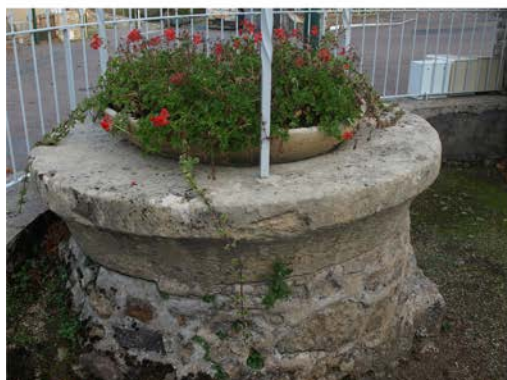
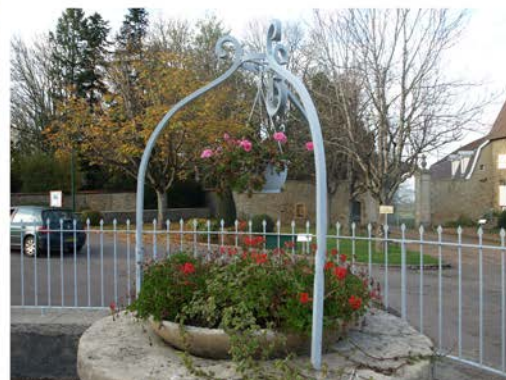
Soubassement en pierres maçonnées grossièrement.  
Margelle monolithique en bon état, portant quelques éclats.

Ouverture du puits obturée par une large vasque plantée.

Suspente métallique avec poulie, peinte en bleu-gris (en harmonie avec la grille de clôture). Support d'une suspension plantée.

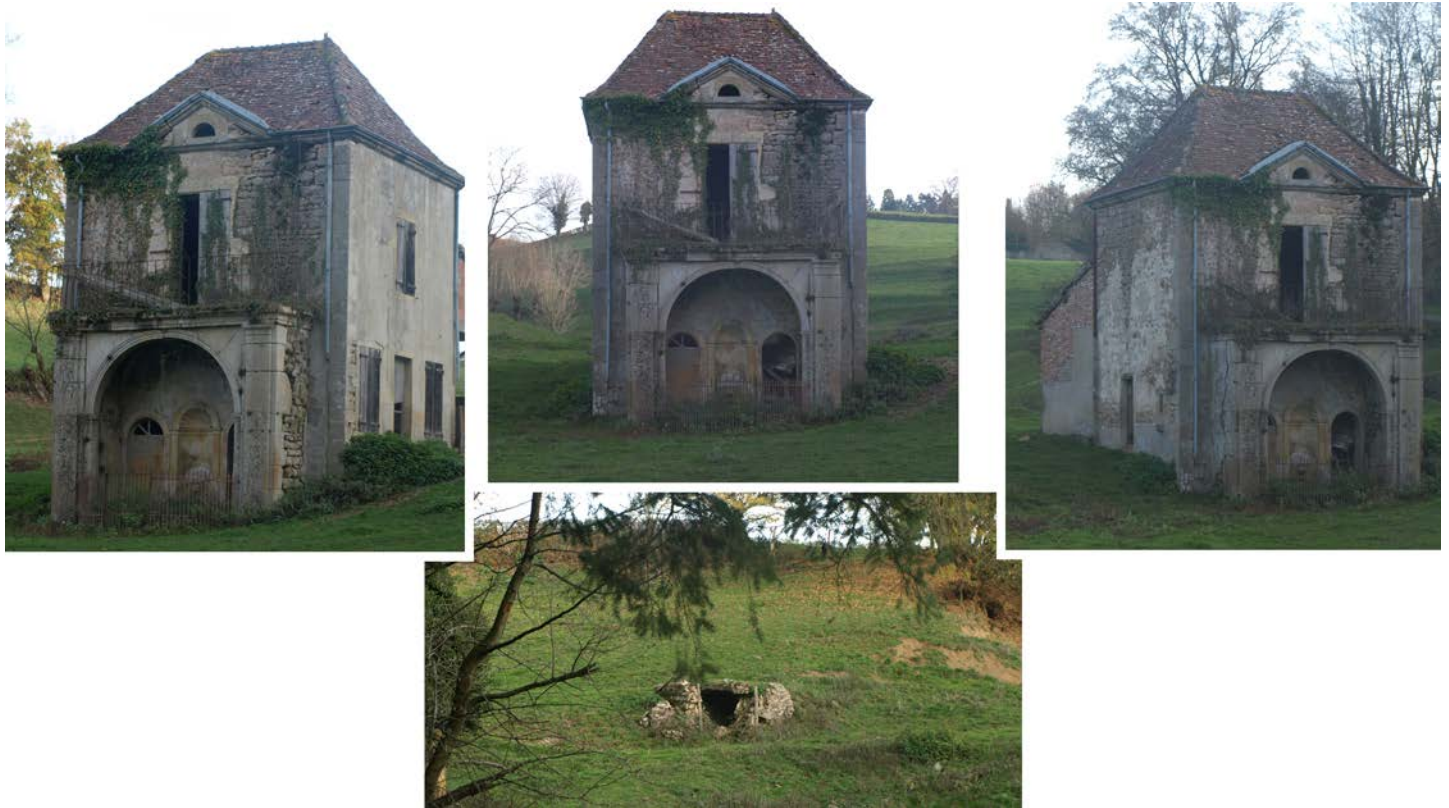
13

Ouvrage bien visible depuis la RD 174, au nord du bourg.

Seul bâtiment subsistant des anciens thermes de Saint-Christophe (fin 19<sup>e</sup>- début 20<sup>e</sup>), édifié sur l'emplacement d'une source ferrugineuse.

Bâtiment élevé sur plan carré, haut d'un étage, avec avant-corps formant auvent, ouvert dans un encadrement plein cintre, voûté d'une croisée d'ogives à cavet unique, de type Renaissance, portées sur des culots.

Sous l'auvent, niche en plein cintre à coquille avec, de part et d'autre, deux petites portes plein cintre donnant accès au logis. La partie supérieure de l'avant-corps forme balcon sur lequel s'ouvre une porte unique. Sur cette même face principale, fronton triangulaire percé d'une demi-lune, à la base de toiture 4 pans.

Un appentis a été construit en appui sur le bâtiment principal, servant d'abri pour les animaux. L'ouvrage est en très mauvais état : les pierres se désolidarisent et tombent, de nombreuses tuiles manquent. La végétation se développe au pied, sur et dans les murs (lierre).

Mettre hors péril ce magnifique petit ouvrage et vestige de l'histoire passée de Saint-Christophe.

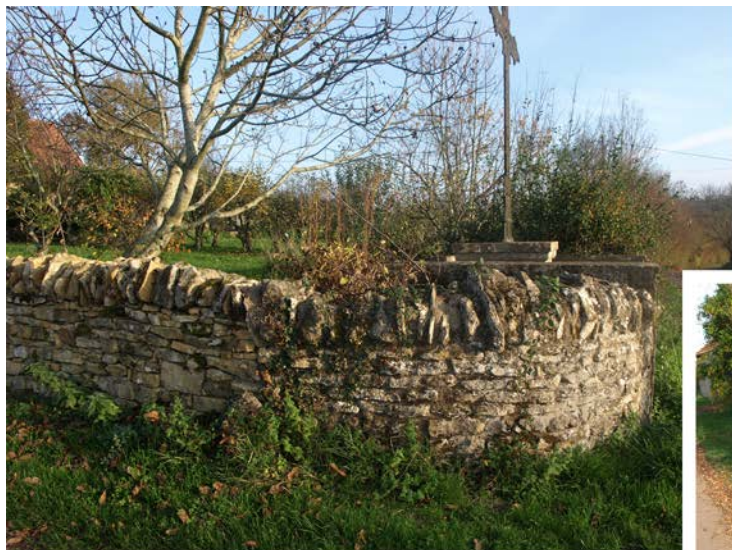
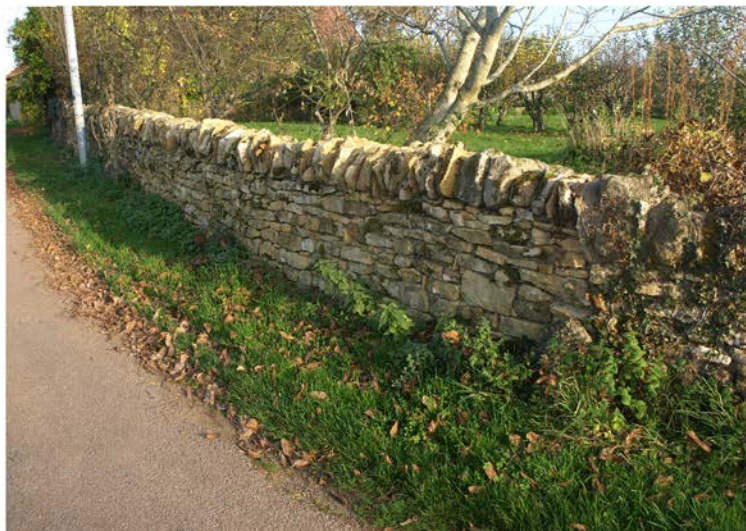
15

Mur en pierre sèche, semblant en partie maçonné, en limite d'une propriété privée.

De façon générale, de nombreux murs de pierre rythment le paysage de la commune, accompagnant les entrées du bourg ou des hameaux, marquant les limites de propriété, mettant en valeur d'autres ouvrages de patrimoine.

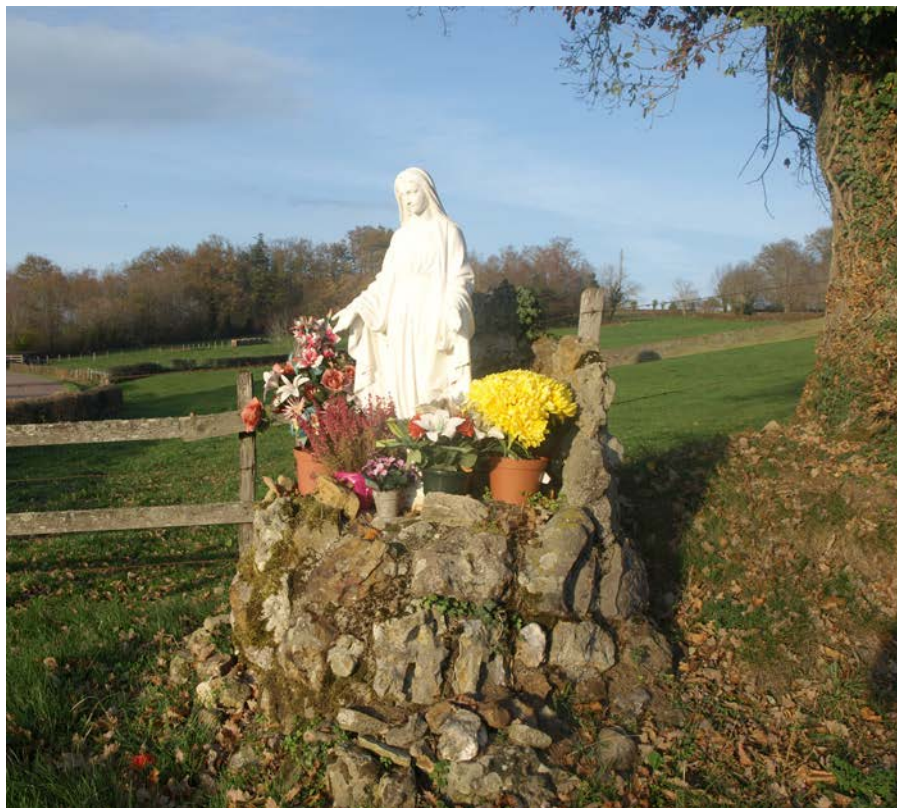
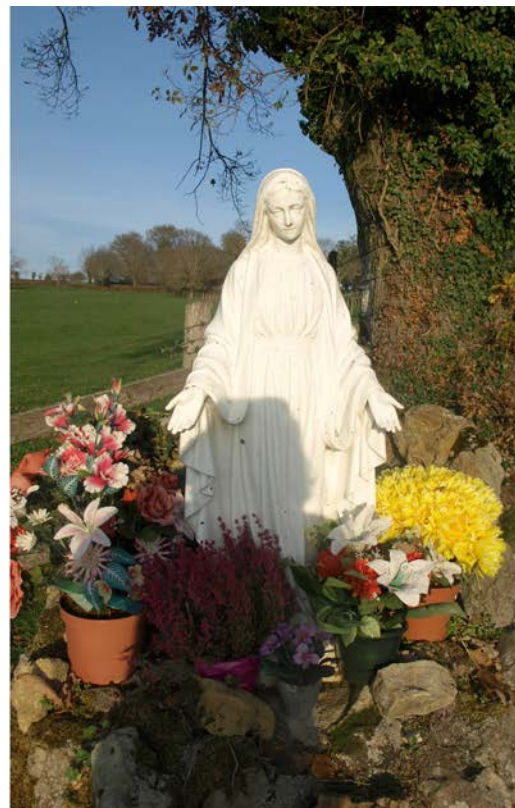
16

Au hameau du Valtin, au carrefour entre la RD 20 et un chemin, une statue de la Vierge a été érigée au pied d'un chêne, devant le paysage de bocage.

Vierge en fonte, peinte en blanc, reposant sur un socle composé de pierres semblant maçonnées.

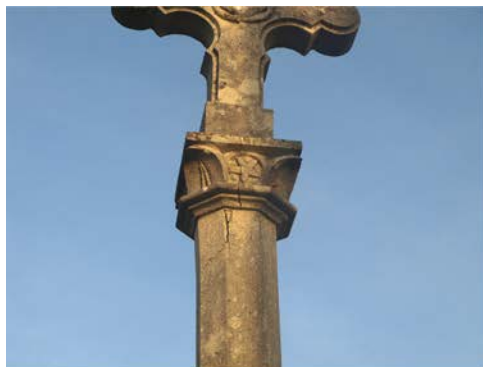
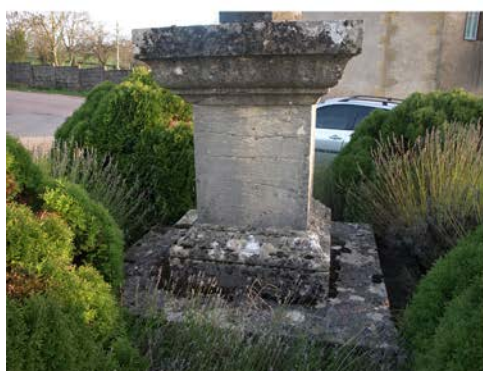
17

Croix érigée au niveau d'un carrefour au hameau du Valtin. Entourée par des arbustes résineux arrondis et des lavandes.

Haut fût octogonal en pierre. Chapiteau décoré par une étoile et des motifs végétaux. Fissuration marquée du haut du fût et du chapiteau.

Fissuration de la base de la croix.

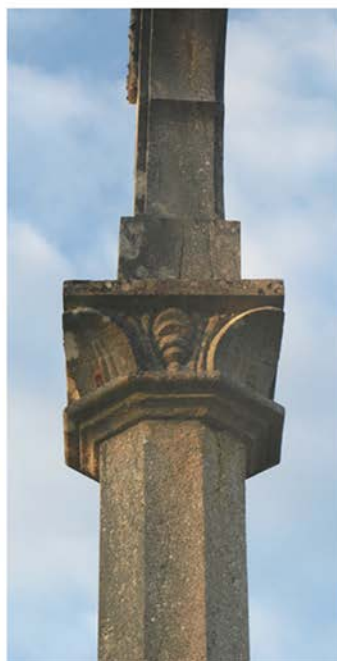
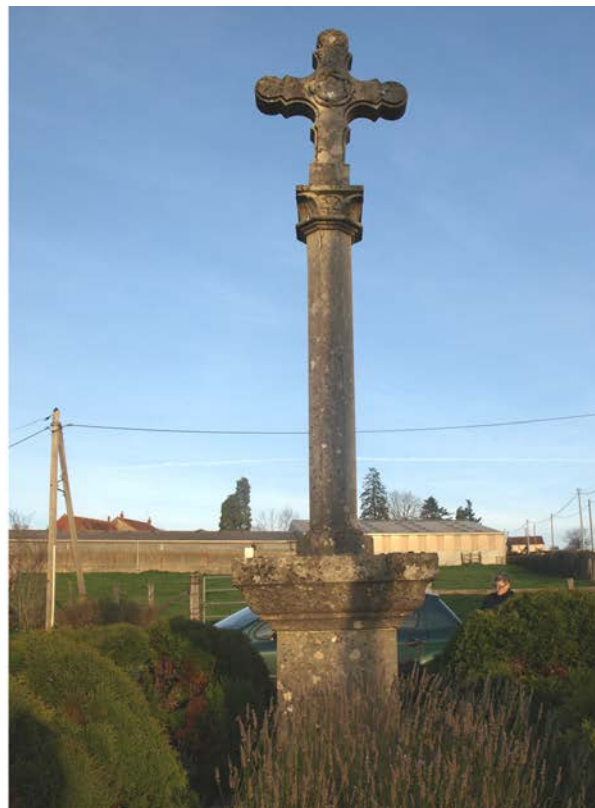
Deux niveaux d'embranchement visibles en pierre.

Présence de lichens et de mousses.

Socle massif en trois parties.

Inscription sur le piédestal : «1865».

Croix en pierre aux extrémités des branches arrondies.

Porte une couronne d'épines tressée à la croisée des branches.

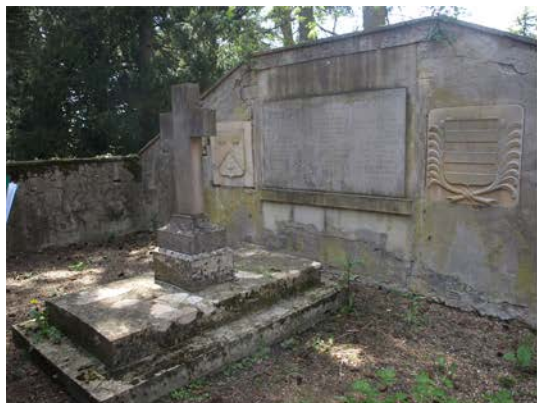
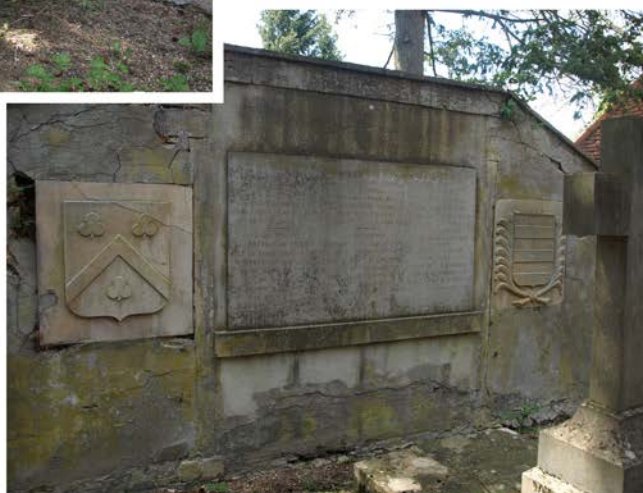
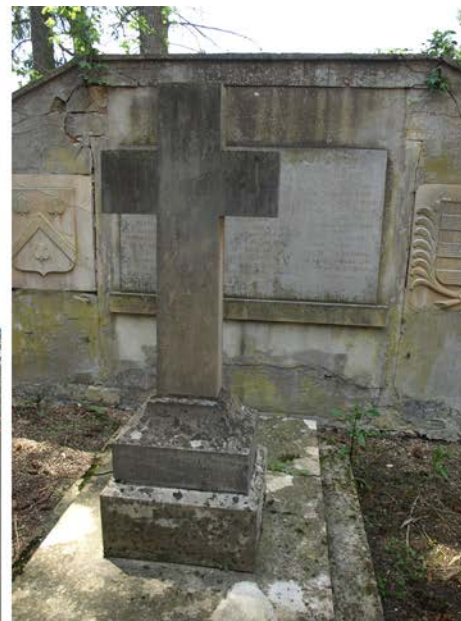
18

Derrière l'église, monument funéraire des familles ONFFROY DE VEREZ et BUSSEUL, anciens propriétaires du château au XIX<sup>e</sup> siècle, entouré de chaque côté des blasons familiaux (à gauche, les armes des VEREZ\*, à droite, les armes des BUSSEUL\*\*).

L'ouvrage est en mauvais état, l'enduit fissure beaucoup. Depuis la prise de photos, les écussons sont tombés du mur.

Devant la stèle, un caveau en pierre surmonté d'une croix simple portant l'inscription «À ton ombre O croix ils reposent et j'espère...».

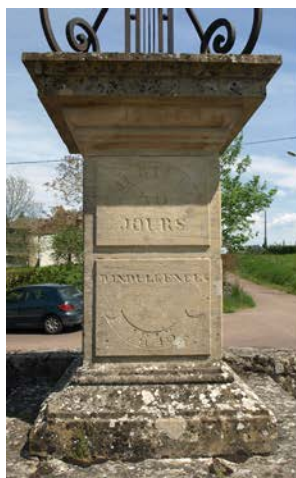
19

Ouvrage situé au milieu du carrefour entre la RD20 et le chemin du Montsac. Cerné par l'enrobé, sans dégagement autour.

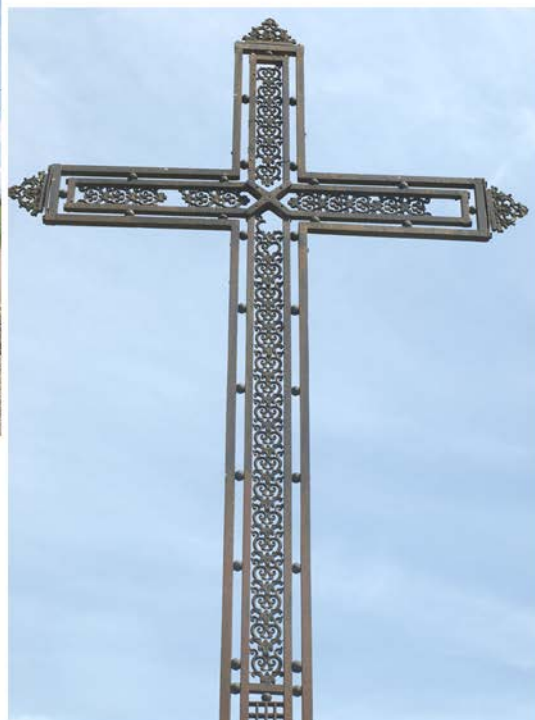
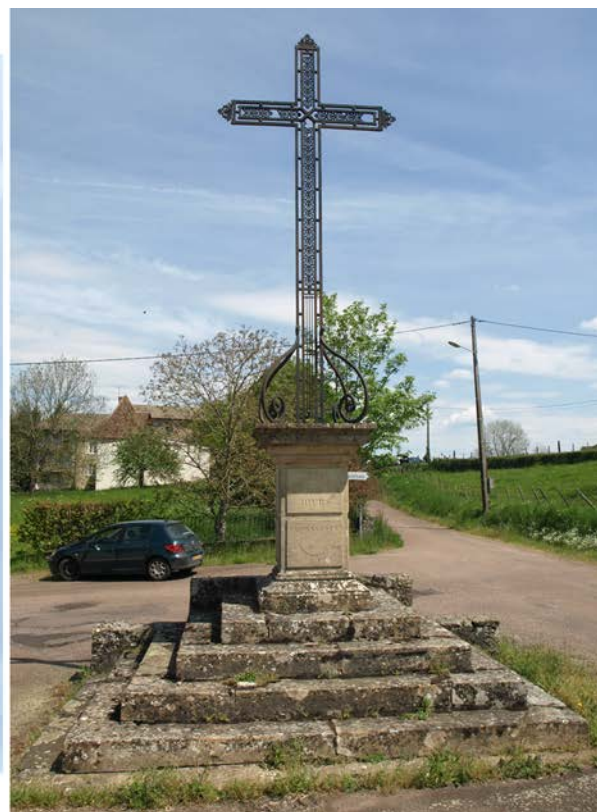
Emmarchements en pierres de taille jointoyées à cinq niveaux. L'herbe pousse entre l'enrobé et le premier niveau d'embranchement, ainsi qu'entre les pierres. Socle en pierre en trois parties. Partie centrale gravée «Jubilé 40 jours d'indulgence 1843».

Fût avec volutes pour la fixation sur le socle et croix en fer forgé, peints en noir.

Présence de lichens sur les parties en pierre.

L'ouvrage pourrait être mieux mis en valeur dans le cadre d'un aménagement simple du carrefour : création d'un espace central autour de la croix - enherbé par exemple - délimitant les voies de circulation. Ce carrefour précède l'entrée dans le bourg ; il pourrait ainsi être intéressant de mettre en valeur le carrefour, au même titre que l'entrée vers le Montsac (CEP).

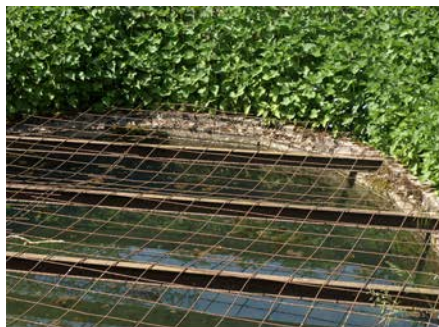
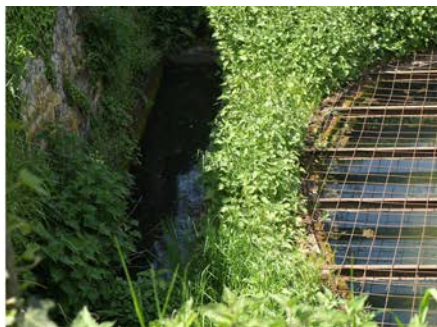
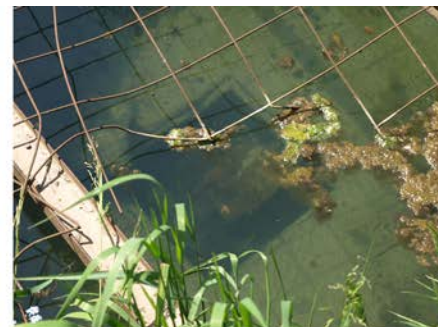
20

Face au Montsac, ouvrage situé entre la route départementale et les prés.

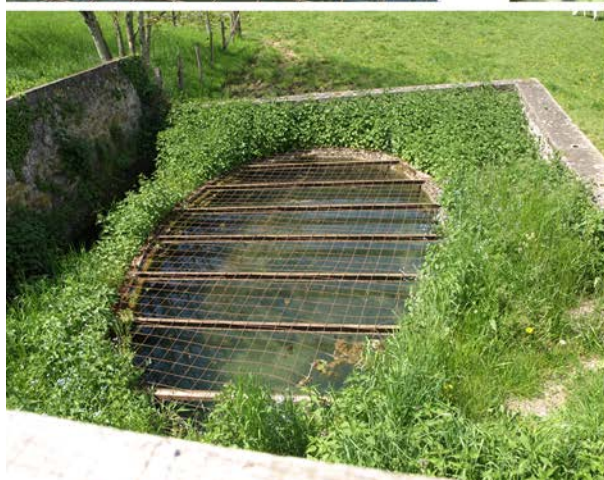
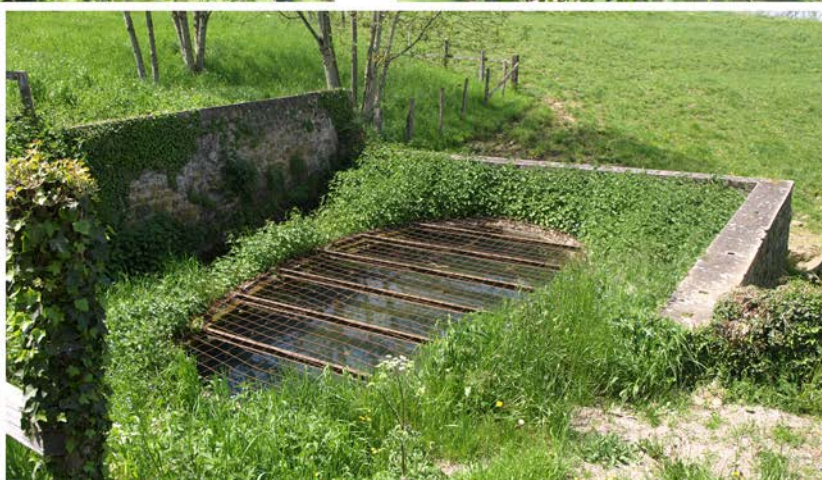
Entre des murs de soutènement en pierres maçonnées formant un espace rectangulaire, se trouve un bassin de forme ovale en pierre de taille, accompagné par une longue auge en pierre.

Le bassin est protégé par une grille métallique à mailles larges reposant sur des montants métalliques (protection pour les animaux et les personnes qui vont à la fontaine chercher de l'eau).

Bel ensemble peu mis en valeur. La végétation ne permet pas de voir l'ouvrage.

Mettre en valeur cet ouvrage.

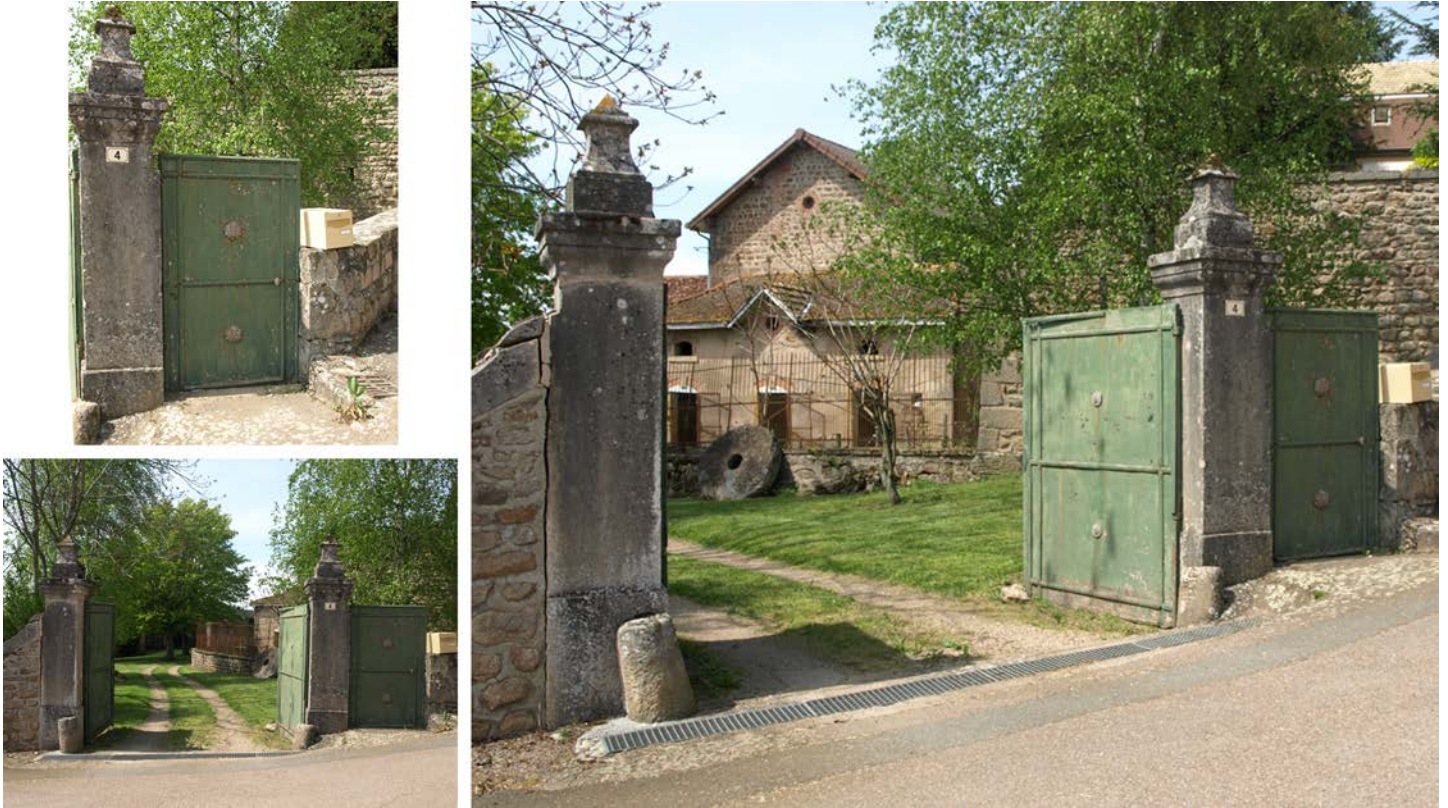
21

Deux piliers monumentaux en pierre, chapiteaux moulurés. Chasses-roues arrondis au pied des piliers. Portail et portillon piéton en fer à vantaux pleins.
