# Inventaire du petit patrimoine

## SAINT-CHRISTOPHE-EN-BRIONNAIS

### Caractéristiques et enjeux du petit patrimoine sur la commune

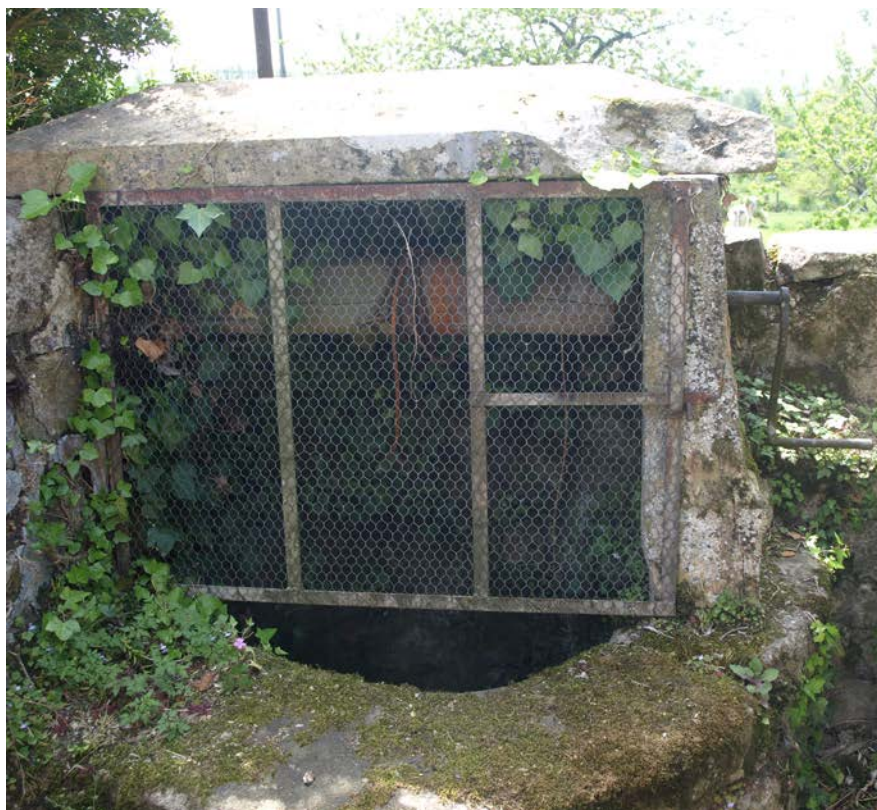
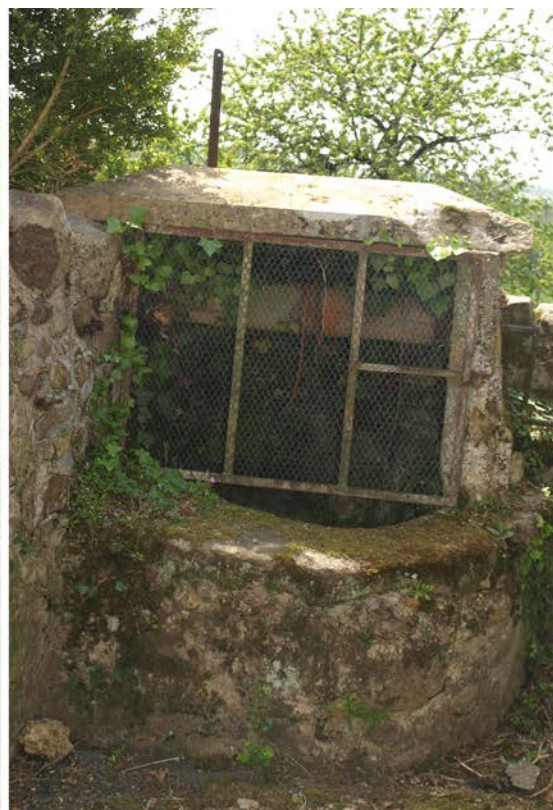
22

Ouvrage à l'angle de deux murs, discret.  
Soubassement en pierres maçonnées.  
Margelle en pierre.  
Deux pilastres et pierre sommitale en pierre. Fond du puits fermé. Pierre sommitale cassée d'un côté.  
Ouverture du puits protégée par un grillage à mailles fines monté sur un encadrement métallique.  
Présence du tambour en bois et de la manivelle métallique. En service.  
Le lierre commence à envahir l'intérieur du puits.

Dégager précautionneusement l'intérieur du puits du lierre.

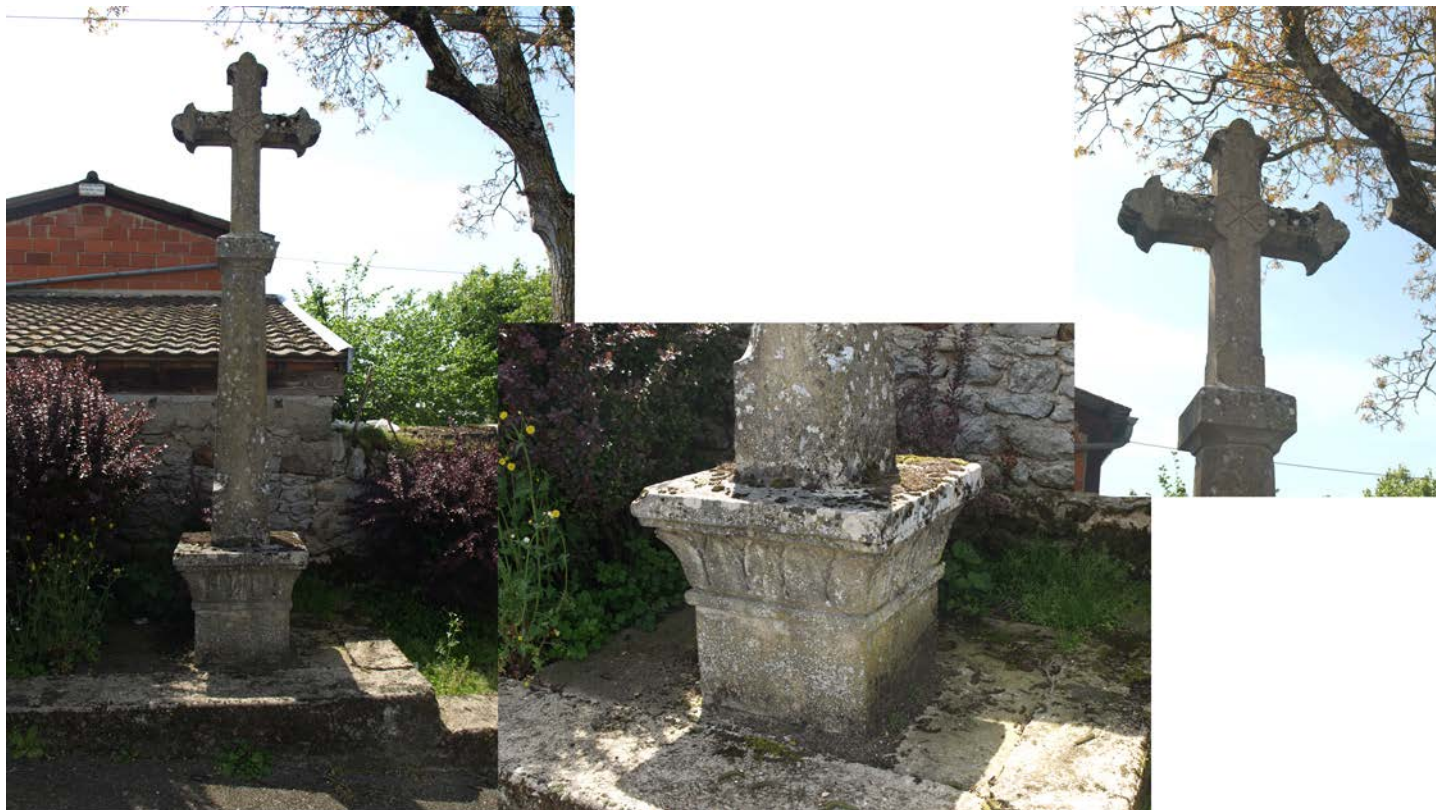
23

Ouvrage posé sur deux degrés d'embranchement.  
Socle en pierre mouluré et sculpté avec des motifs de feuillage. Présence de mousses et de lichens sur la partie supérieure.  
Fût en pierre octogonal, assez court. Chapiteau.  
Croix en pierre avec chrisme inscrit dans un cercle à la croisée des branches, avec les lettres du début et de la fin de l'alphabet grec, alpha et oméga, désignant le Christ. Extrémité des branches en fleur de lys\*.

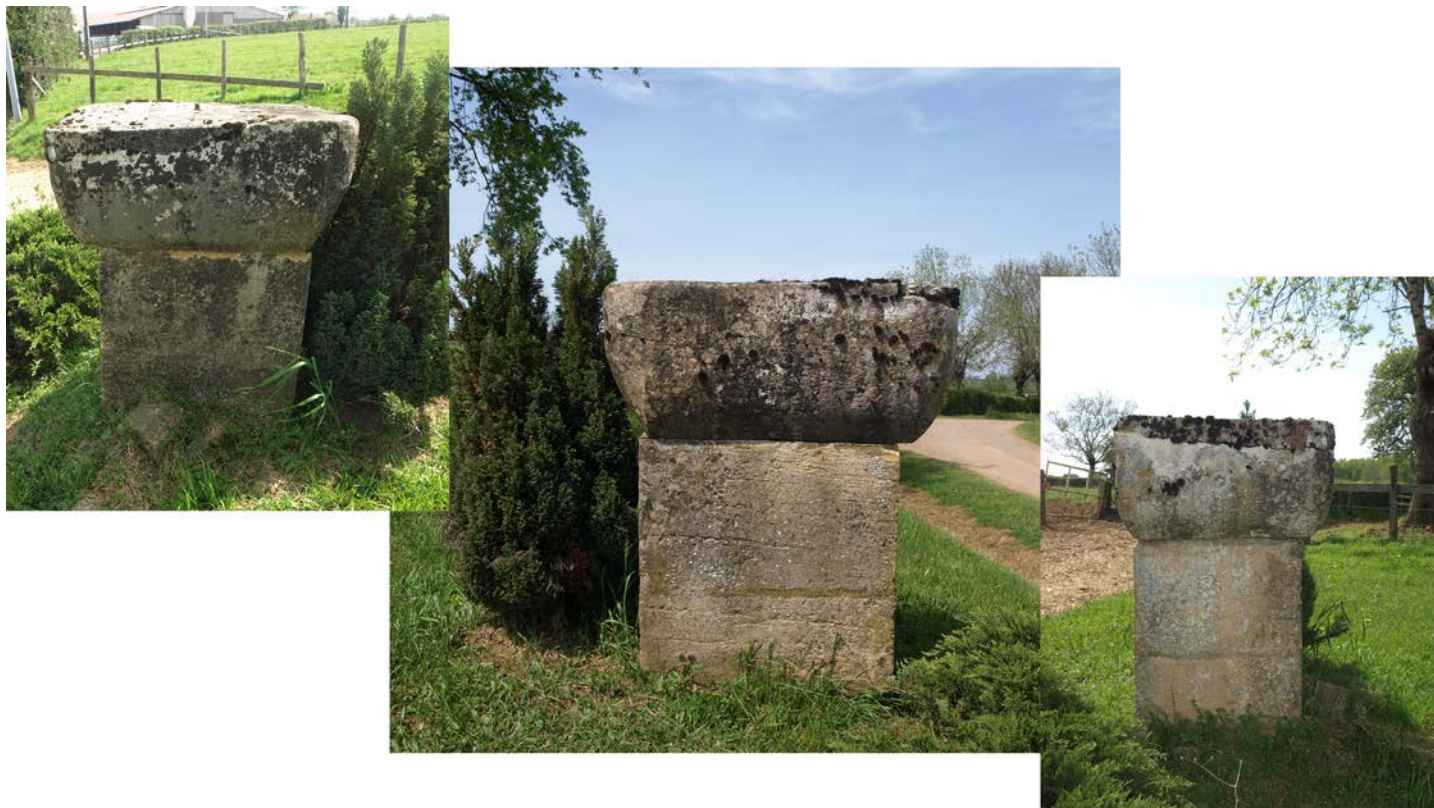
24

Seul subsiste le socle en pierre, dans l'accotement le long de la route.

Des résineux ont été plantés à l'arrière et sur le côté.

Des pierres semblent accumulées dans l'herbe à côté du socle.

Reprise sur le haut du socle. Mousses.

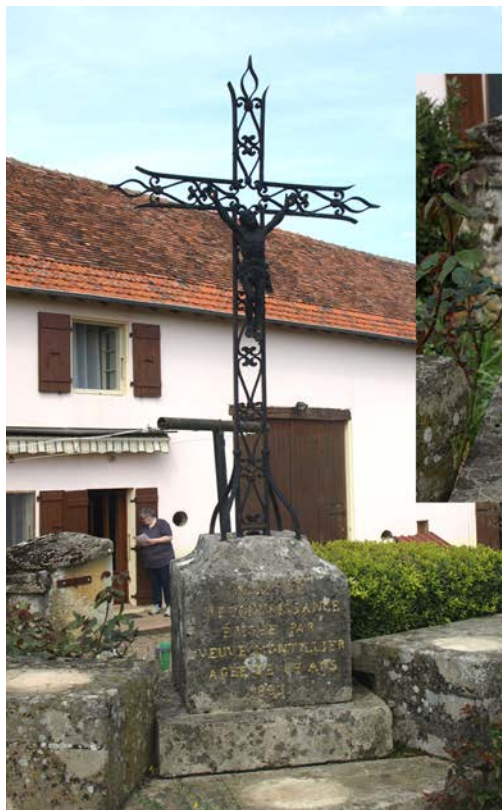
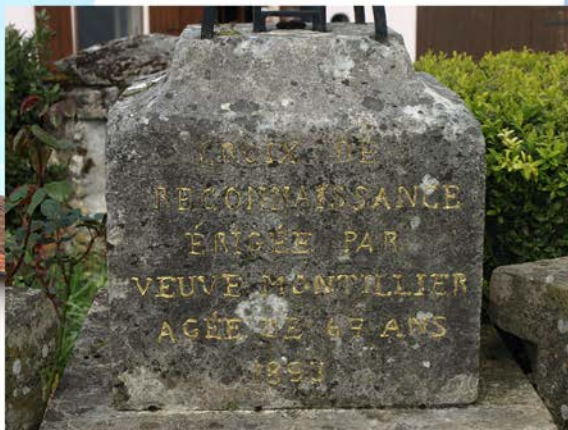
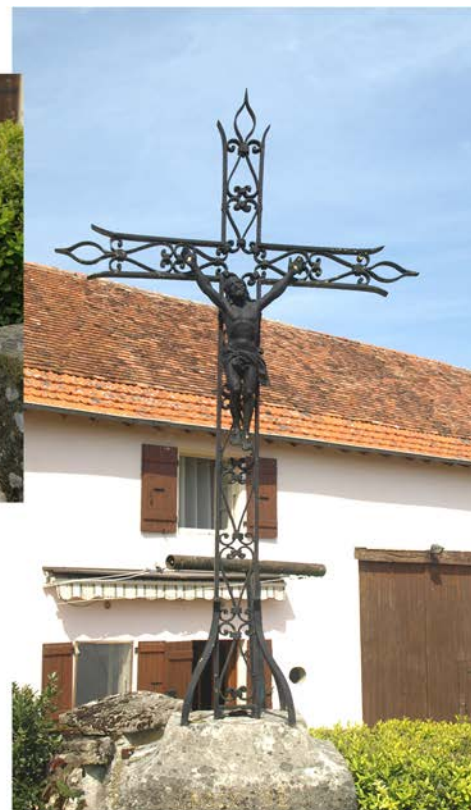
25

Ouvrage à l'angle d'une propriété, dans une incursion ménagée entre deux murs de pierre et sur une grande dalle de pierre. On aperçoit un puits dans la cour privée en arrière-plan.

Une dalle d'embranchement.

Socle en pierre portant l'inscription : «Érigée par Veuve Montillier, âgée de 67 ans en 1893».

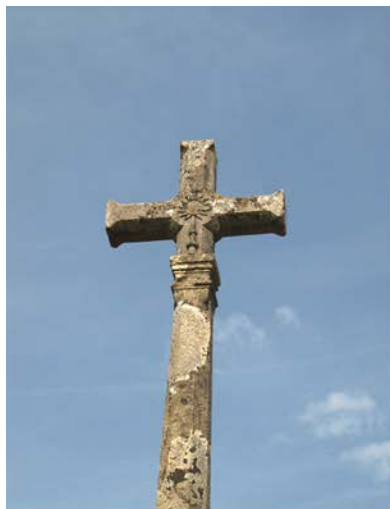
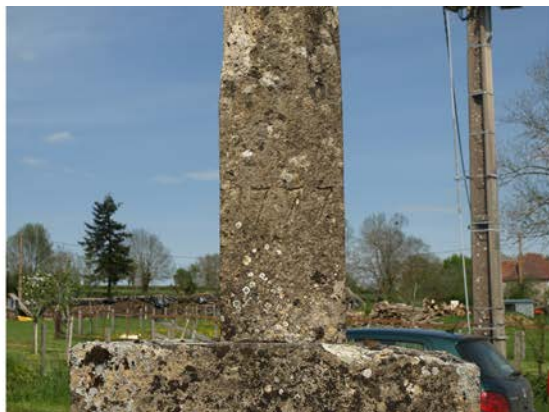
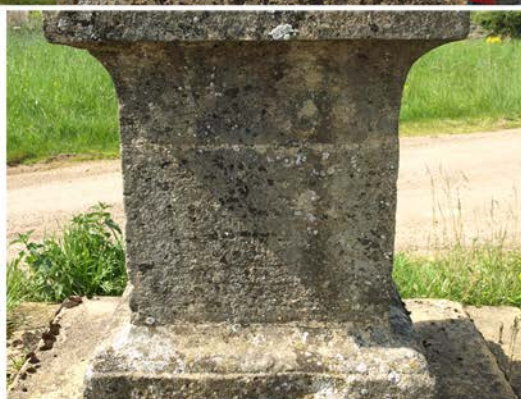
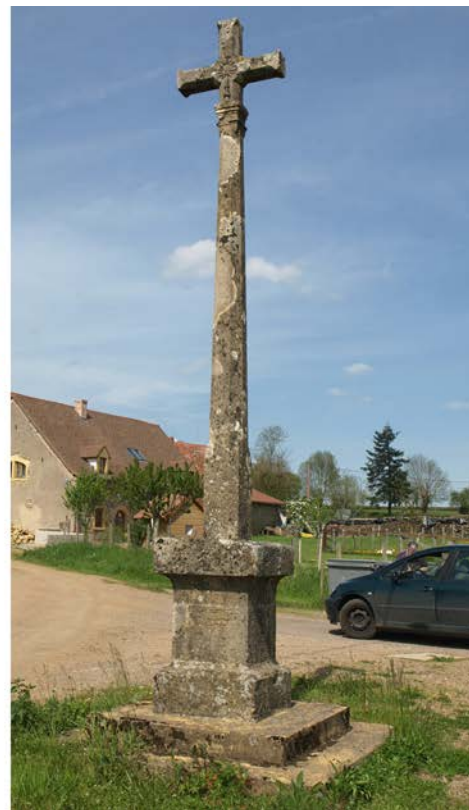
26

Ouvrage situé au carrefour de la route et de chemins, dans l'accotement enherbé.

Socle en pierre en trois parties. Reprise au ciment de la partie centrale. Éclats et fissurations superficielles de la pierre.

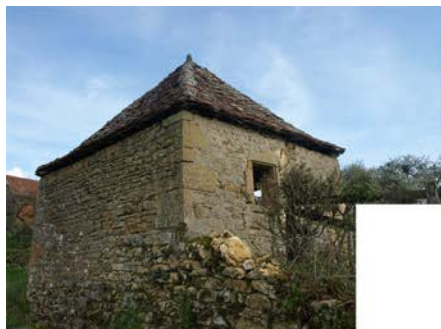
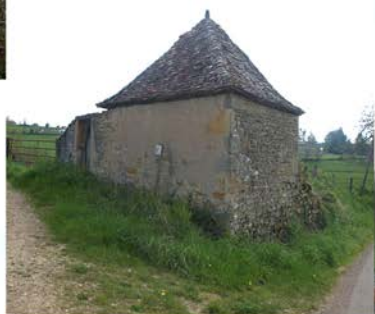
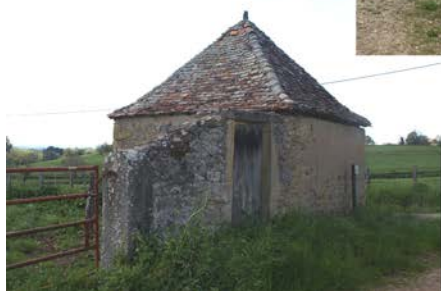
28

Construction en pierre de base carrée, située à l'angle d'une parcelle au carrefour d'une route et d'un chemin. Poursuivie par deux sections de mur de pierre.

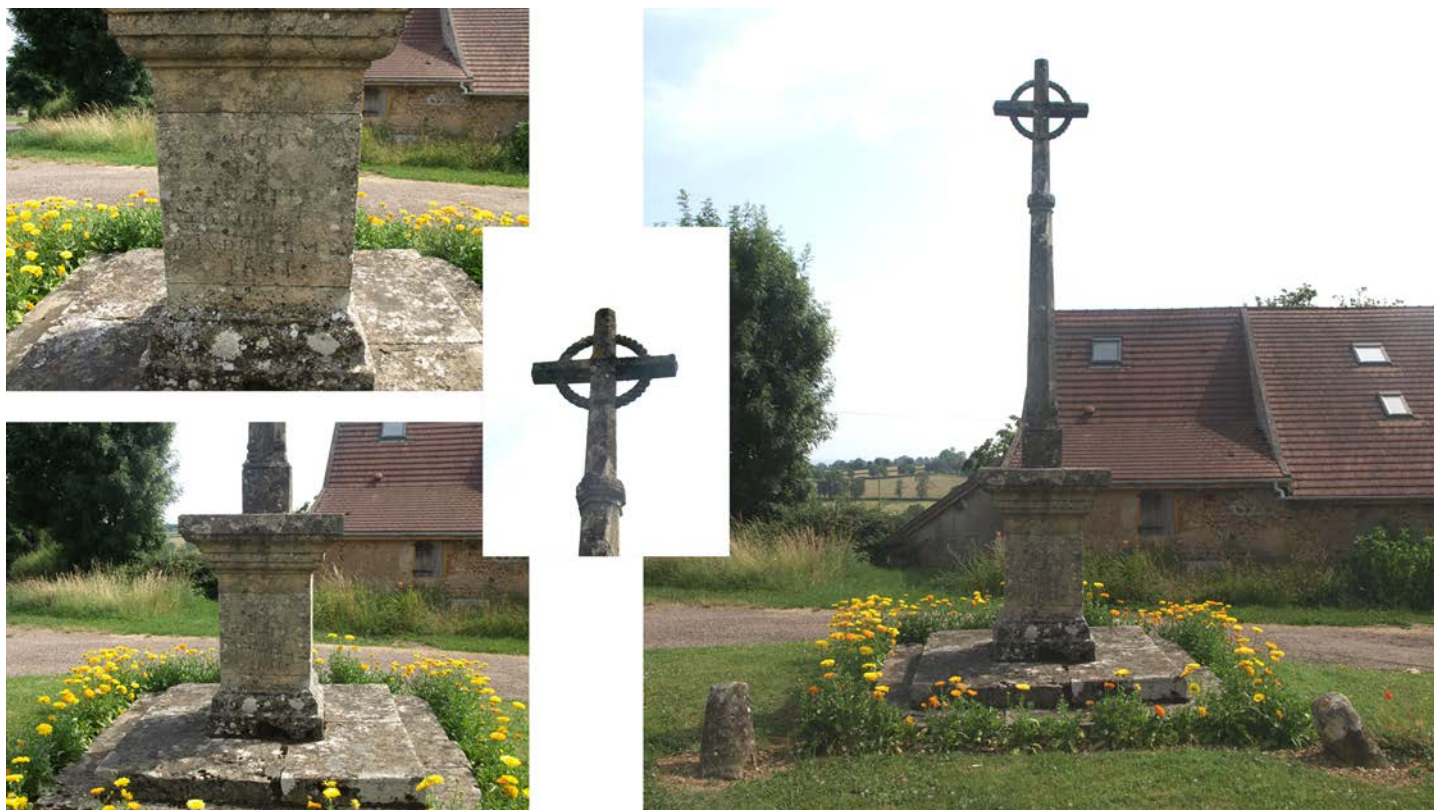
29

Ouvrage très bien mis en valeur sur une placette enherbée. Semis d'annuelles autour des dalles d'emmarchement.

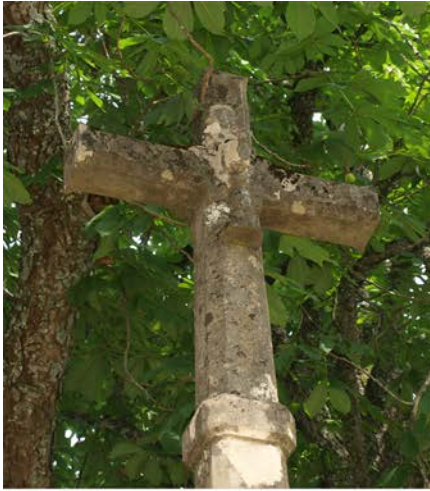
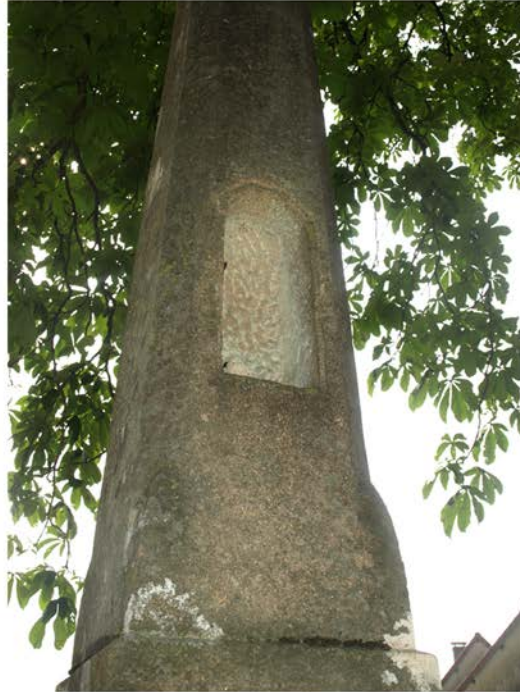
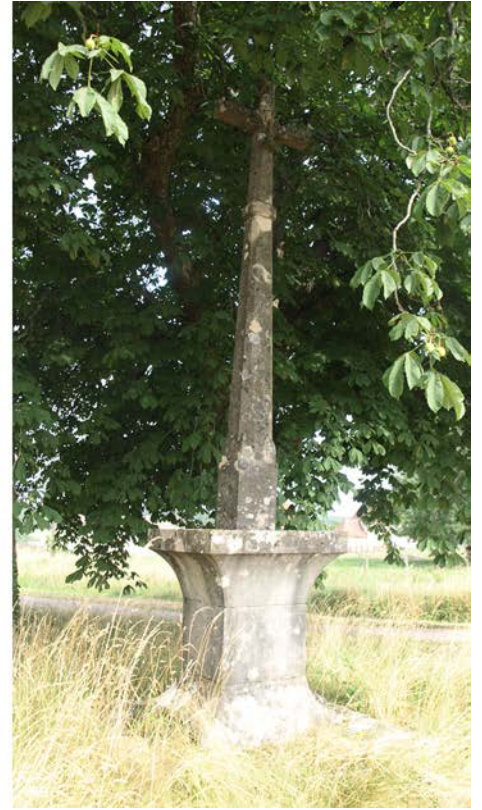
30

L'ouvrage se trouve dans l'accotement enherbé, la partie haute noyée dans le houpier d'un immense marronnier. Présence de deux chasse-roues.

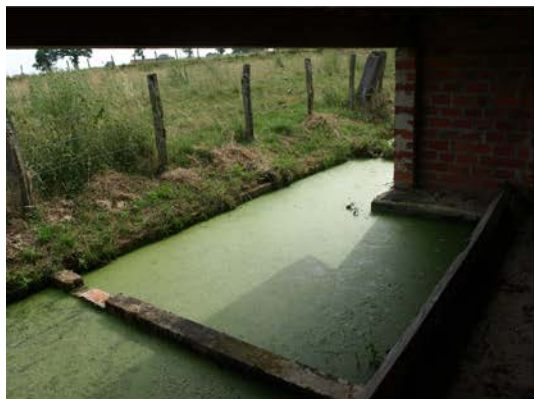
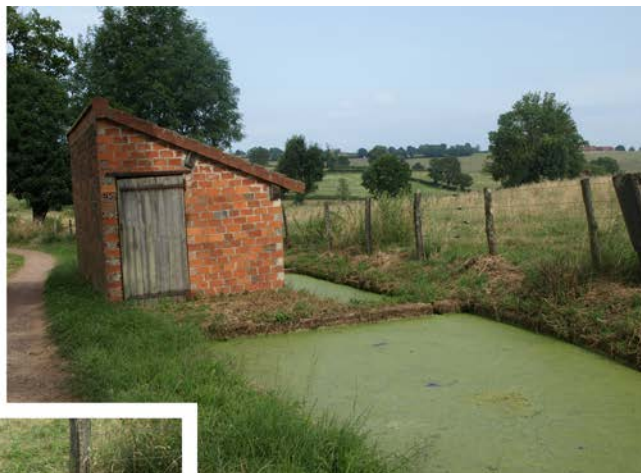
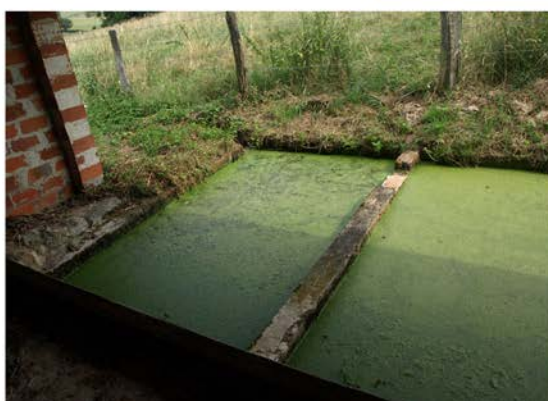
Accès par un chemin en terre.

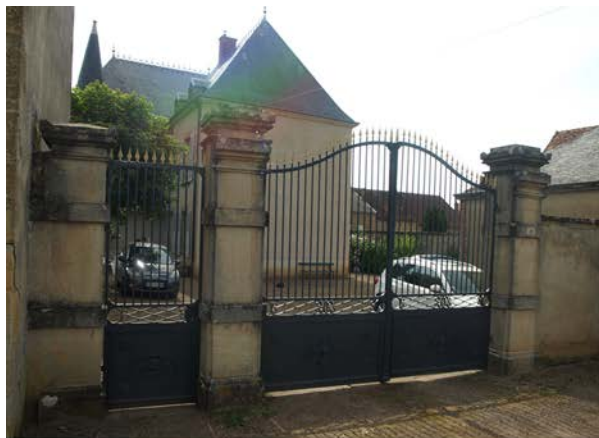
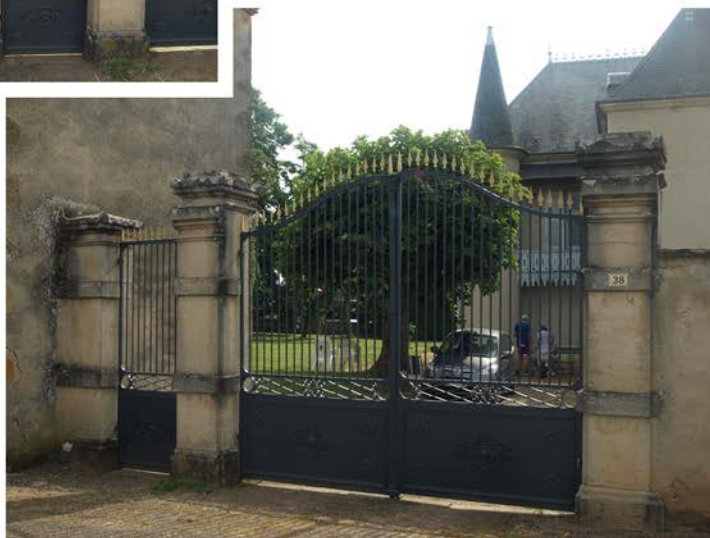
32

Portail de maison privée.

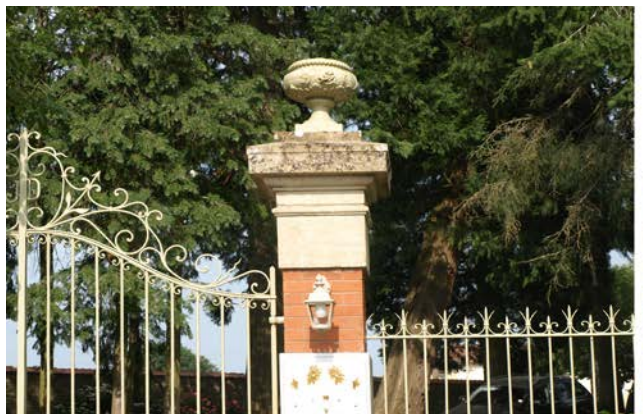
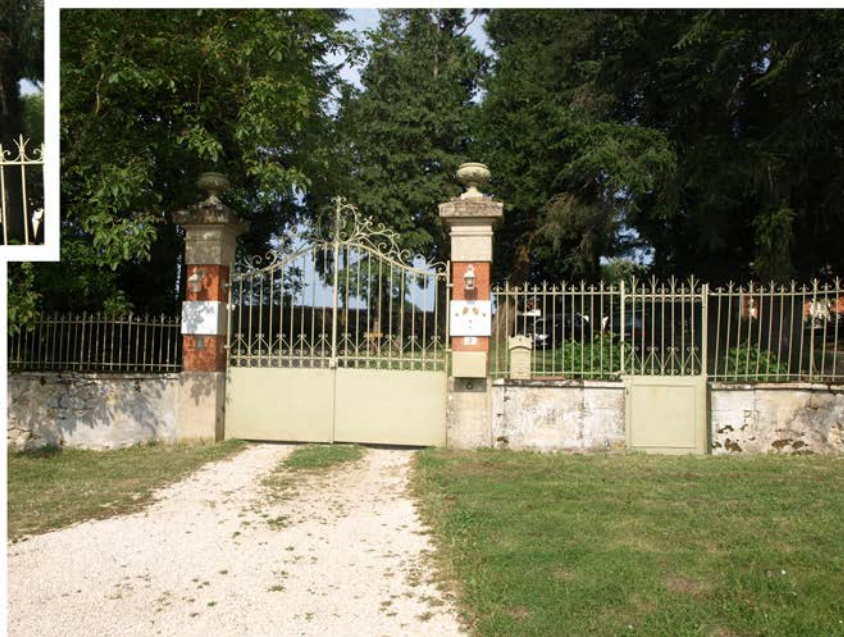
33

Portail d'une demeure privée.  
Piliers en brique et pierre de taille alternées, surmontés  
de vasques. Grille en fer forgé.

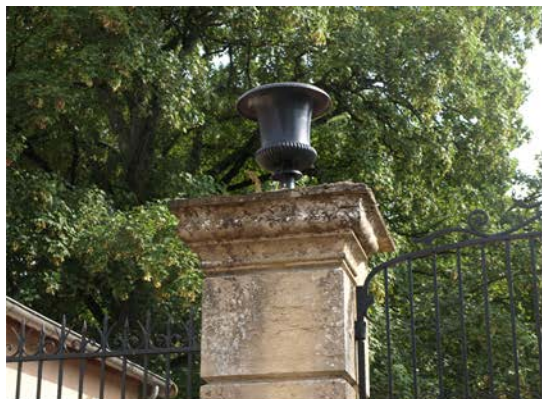
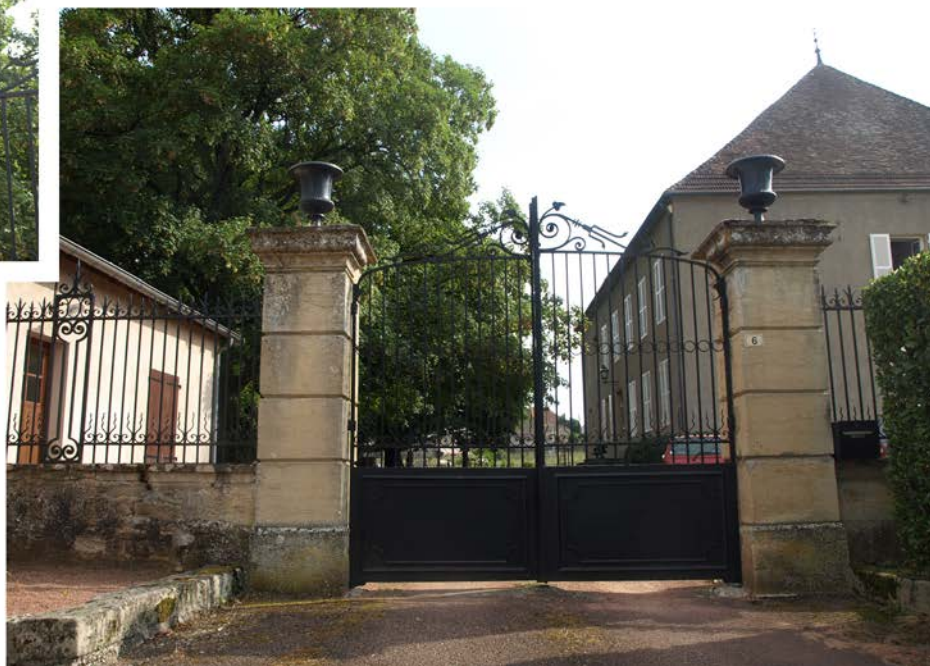
34

Portail d'entrée d'une maison privée.

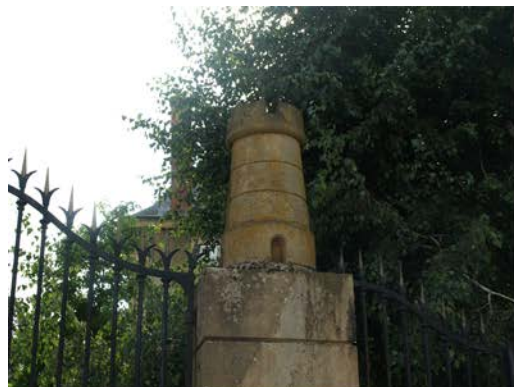
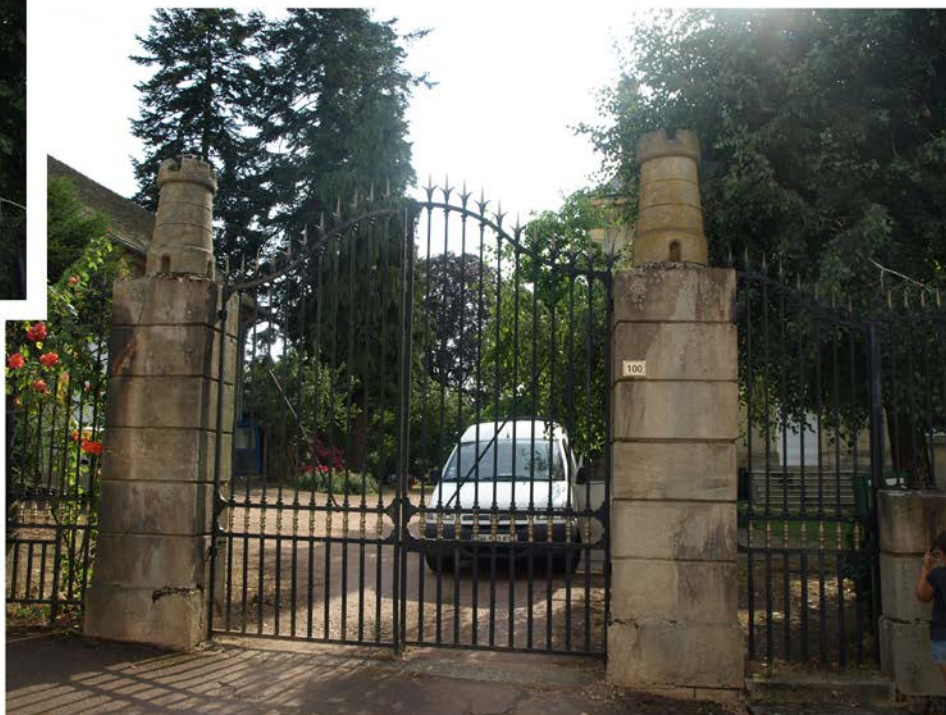
35

Portail d'entrée d'une maison privée.

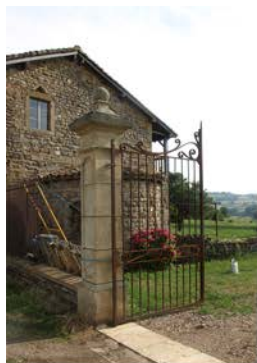
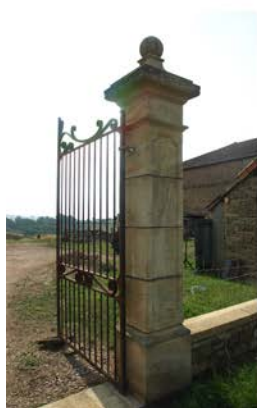
36

Premier portail :

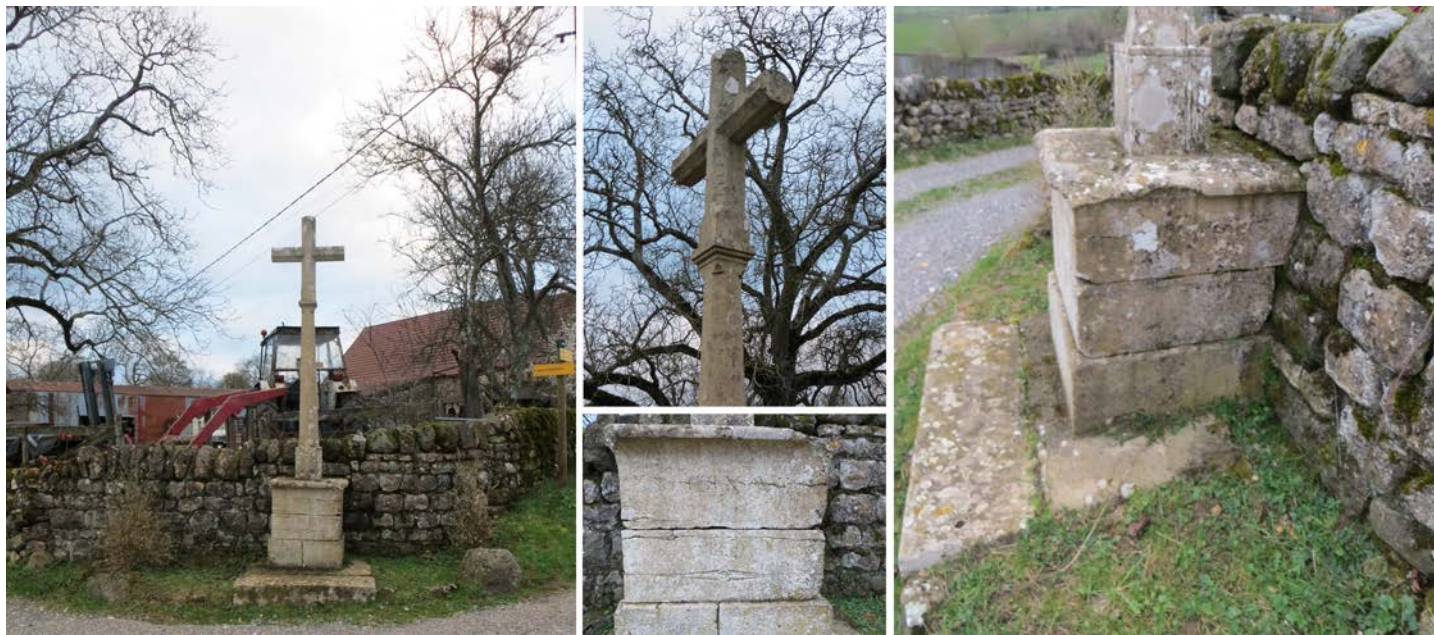
37

Croix en pierre élevée devant un mur.

Socle en pierres de taille dont certaines paraissent fissurées horizontalement. La tablette supérieure porte des éclats importants aux angles. Porte l'inscription : «O Crux Ave 1859».

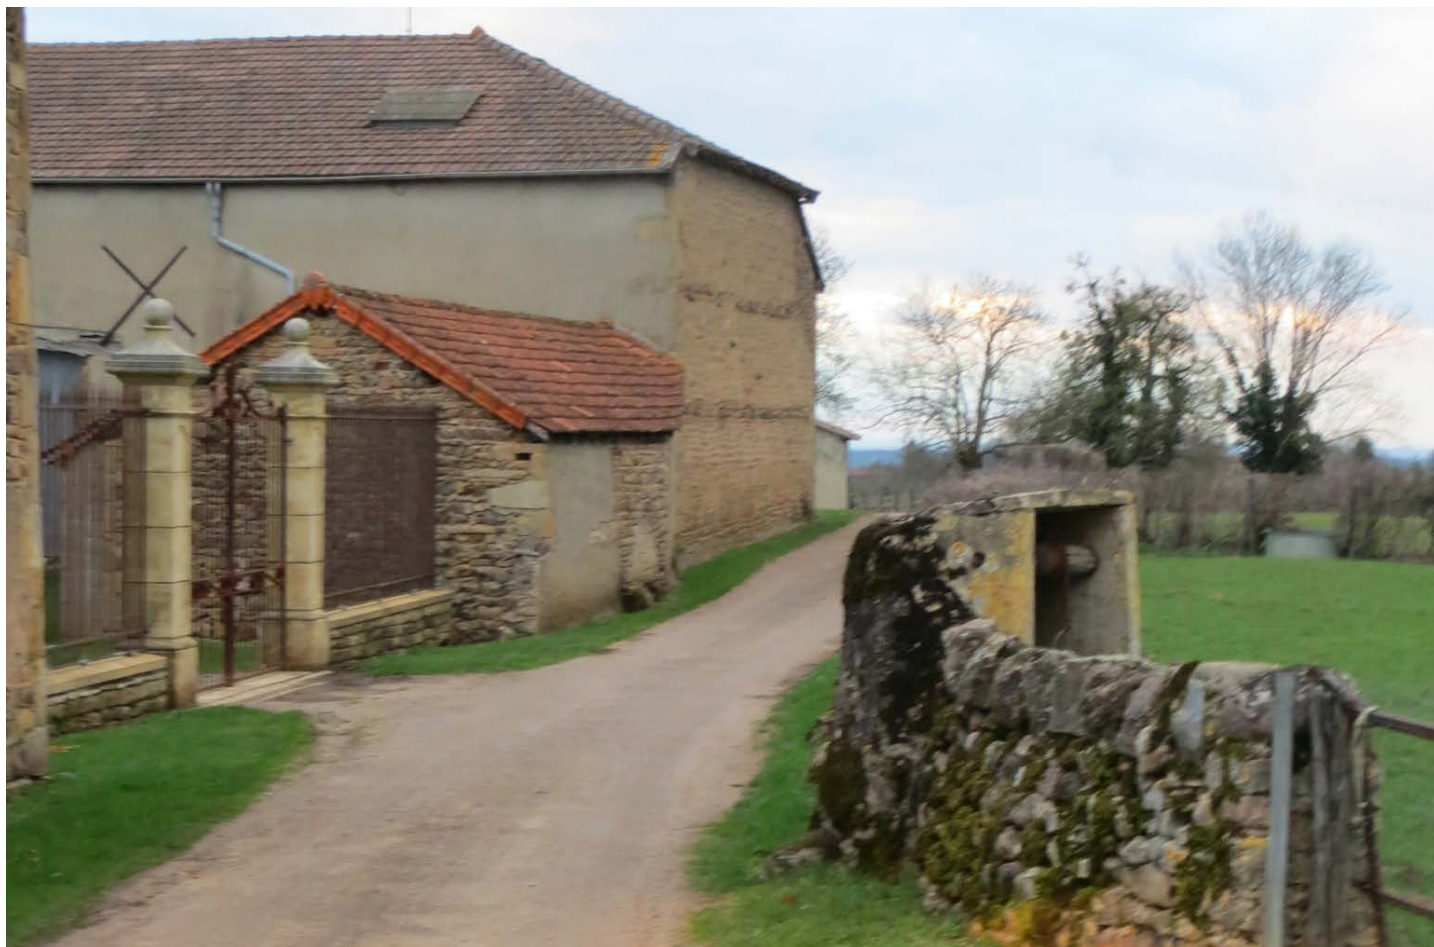
Puits privé implanté contre un mur de pierre, visible depuis le chemin. Ouvrage en pierre de taille en partie haute, en pierres grossièrement maçonnées en partie basse.
